第2回 唐津湾海岸侵食対策調査検討委員会

日 時:平成26年9月2日(火曜日) 14時00分～

1. 平成25年度調査結果の報告

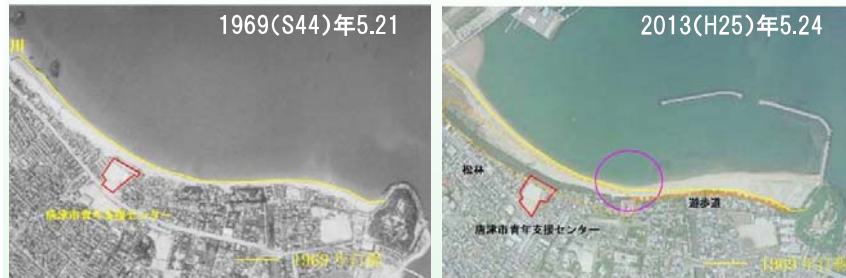
【西ノ浜】

- ・離岸堤(S54~S58)、突堤(H6~H9)
- ・養浜工(H10~H11)
- ・養浜により全体的に汀線が前進
- ・波浪が入射する中央部は侵食傾向(ただし、S44年の汀線位置と概ね同じ)
- ・両端部は堆積傾向

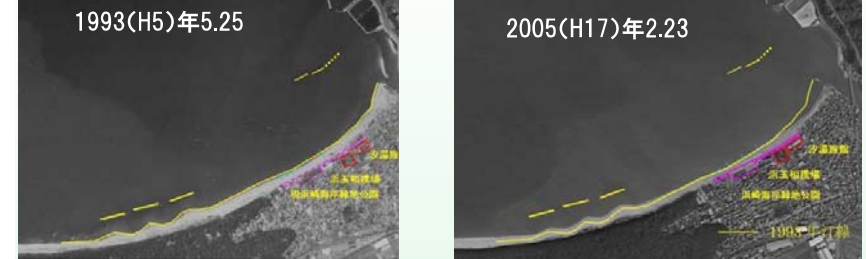
【浜崎】

- ・海苔防波潜堤(S36~S43)、100m撤去(H3)
- ・突堤(S44~S46)、一部撤去(S59~S60)
- ・玉島川導流堤40m延伸(S60~S62)
- ・親水護岸(H13~H17)、石積護岸(H18~H22)
- ・海苔防波潜堤の撤去後も導流堤の先端まで砂が付いている(H5)
- ・親水護岸前から導流堤側の汀線が後退(H17)
- ・離岸堤背後を除き汀線が大きく後退(H25)

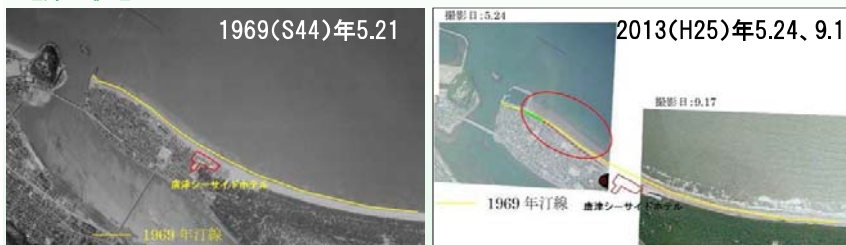
【東ノ浜】

- ・船溜り(S57~S61)、道路W7m(H元)
- ・松林W6m(H元以降)
- ・シーサイドHより西側は汀線が前進
- ・シーサイドH前から東側は汀線が若干後退(海岸中央部に向かっては前進)
- ・季節的な変動はあるものの概ね安定した汀線を維持

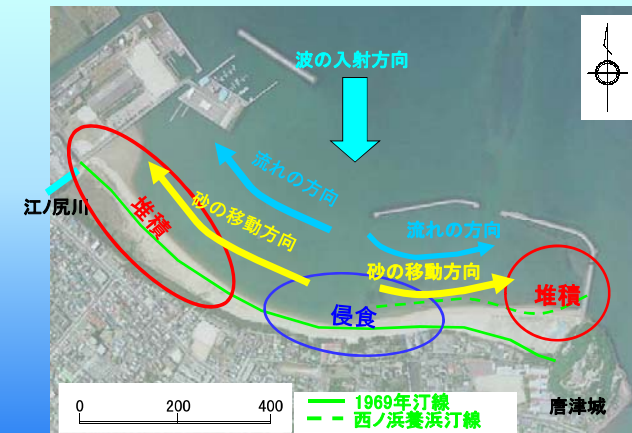
2-② 海浜変形の要因推定 (2) 西ノ浜海岸

- ・離岸堤間を通過する波浪による東西方向の沿岸漂砂
- ・海岸中央部が侵食、両端部に堆積
- ・ただし、中央部でも1969(S44)年からの汀線後退はない

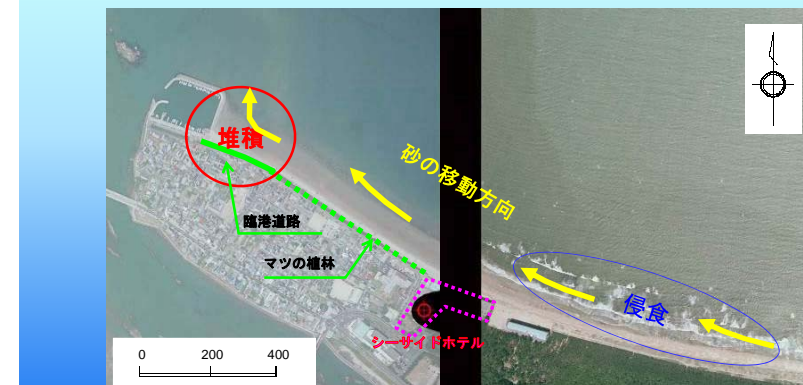
2-② 海浜変形の要因推定 (3) 東ノ浜海岸

- ・東から西へ向かう沿岸漂砂
- ・近年は船溜まり東側に堆積傾向
- ・1969(S44)年と比べるとシーサイドホテル付近に若干の侵食 (東側からの砂の供給量の減少が考えられる。)
- ・さらに東側の虹の松原前面は堆積傾向

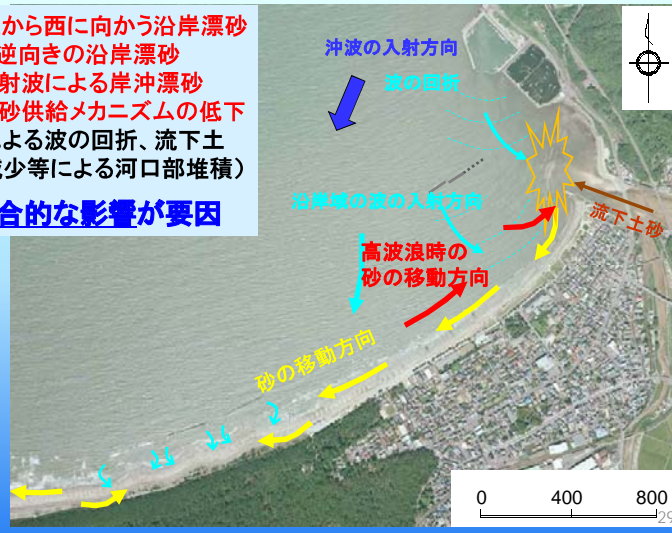
2-② 海浜変形の要因推定 (4) 浜崎・浜崎漁港海岸

- ・基本的には東から西に向かう沿岸漂砂
- ・時化のときは逆向きの沿岸漂砂
- ・護岸からの反射波による岸沖漂砂
- ・玉島川からの砂供給メカニズムの低下
(海岸構造物による波の回折、流下土砂量・流量の減少等による河口部堆積)

これらの複合的な影響が要因

砂浜であった場所に階段護岸を設置したことで、砂浜に浸透していた潮上波が不透透構造物に当たり、戻り波によって沖側へ砂が運ばれ、現在のような浜崖が形成されたと推測

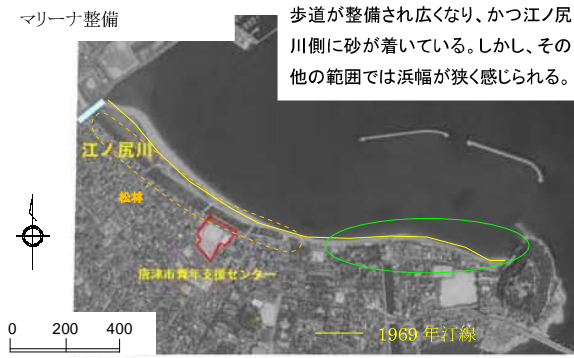
<p>突堤整備 養浜</p> <p>養浜により、浜幅が広がっている。 支援センター前(約30m)</p>

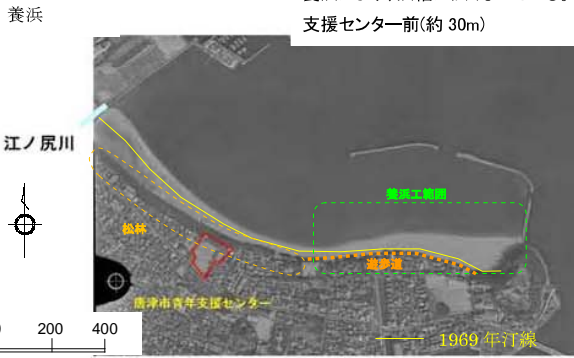
<p>養浜による効果が継続してお いる。江ノ尻川河口では、砂が堆積 している。</p>

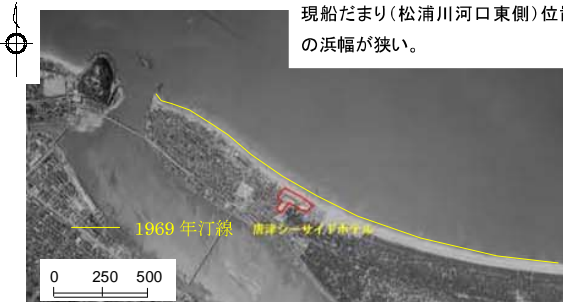
<p>現船だまり(松浦川河口東側)位置の浜幅が狭い。</p> <p>1969年汀線 唐津シーサイドホテル</p>

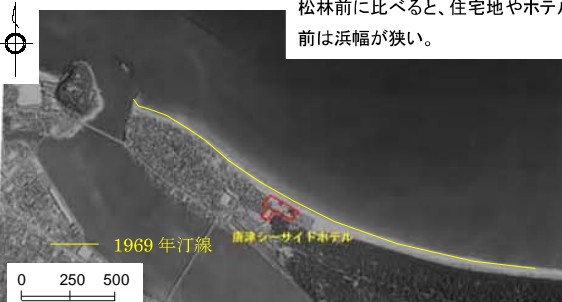
<p>松林前に比べると、住宅地やホテル前は浜幅が狭い。</p> <p>1969年汀線 唐津シーサイドホテル</p>

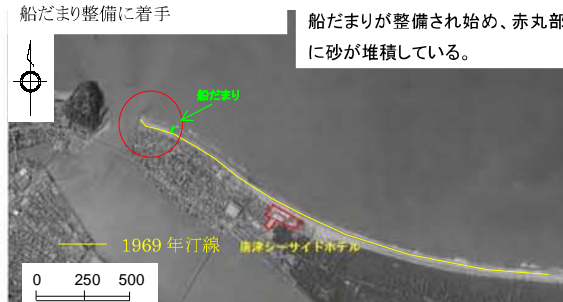
<p>船だまり整備に着手</p> <p>船だまりが整備され始め、赤丸部分が砂が堆積している。</p> <p>1969年汀線 唐津シーサイドホテル</p>

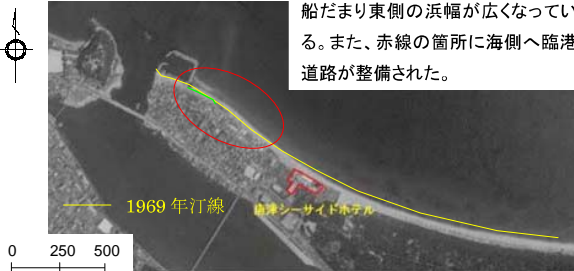
<p>船だまり東側の浜幅が広がっている。また、赤線の箇所に海側へ臨港道路が整備された。</p> <p>1969年汀線 唐津シーサイドホテル</p>	<p>船だまり東側の浜幅が広がっている。また、赤破線の箇所にマツ(横断方向約 6m)が植えられている。</p>

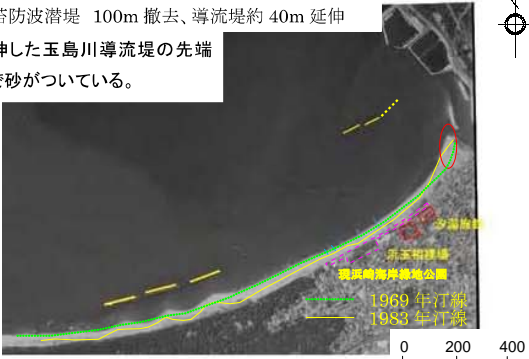
1993(平成5年) 撮影日:5.25	2005(平成17年) 撮影日:2.23	2013(平成25年) 撮影日:9.17
<p>海岸突堤 13基撤去、浜崎漁港・車エビ養殖場完成 海苔防波潜堤 100m撤去、導流堤約40m延伸 延伸した玉島川導流堤の先端まで砂がついている。</p>

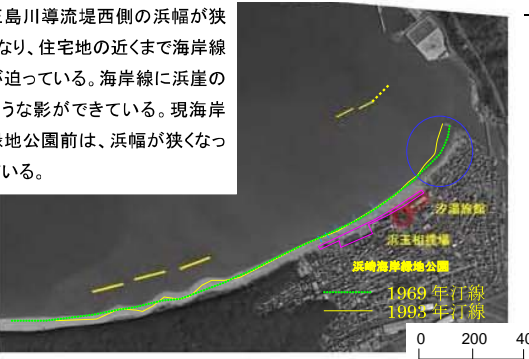
<p>浜崎海岸緑地公園(海岸護岸)完成 L=560m 玉島川導流堤西側の浜幅が狭くなり、住宅地の近くまで海岸線が迫っている。海岸線に浜崖のような影ができています。現海岸緑地公園前は、浜幅が狭くなっている。</p>

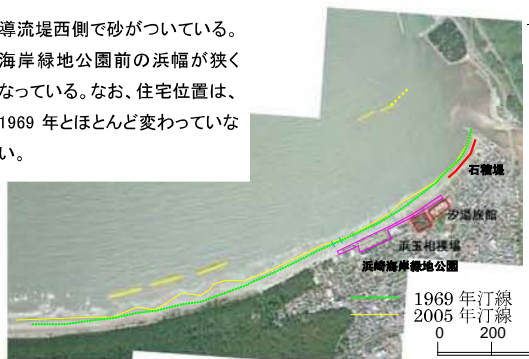
<p>浜崎海岸石積堤完成 L=304.65m 導流堤西側で砂がついている。海岸緑地公園前の浜幅が狭くなっている。なお、住宅位置は、1969年とほとんど変わっていない。</p>
