木質土木資材の耐久性と新たな防腐処理に関する研究 報告書

佐賀県林業試験場
平成 29 年 4 月

1 既設木製構造物の耐久性調査

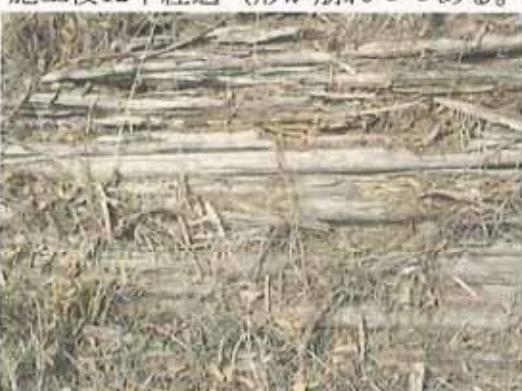
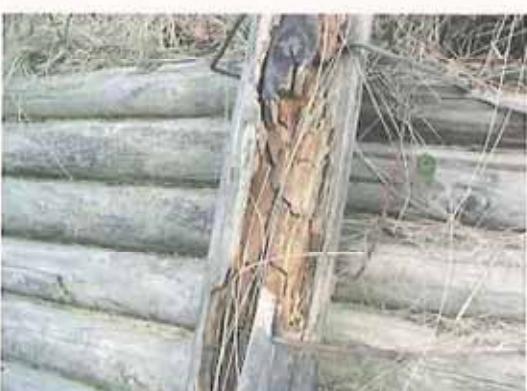
施工後7年経過（表面に苔の付着などもあるが耐久性は維持している。）

施工後12年経過（形が崩れつつある。）

横木については、施工から12年経過したところでピロディン値が30mmを超えており、縦木については13年経過後、ピロディン値が30mmを超えた。また、横木、縦木ともに施工から10年経過したあたりからピロディン値が30mm近くになっていた。施工後12年が経過した時点での目視調査でも、湧水がある施工地などで部分的に腐朽している箇所や破損している箇所が認められた。切土法面丸太伏工は、草の繁茂を抑え林道通行時に視距を確保することを主目的に施工されるものであるため、少なくとも施工から12年経過した時点には切土法面丸太伏の点検を行い、必要に応じて部分的に補修・交換が必要だと考えられる。

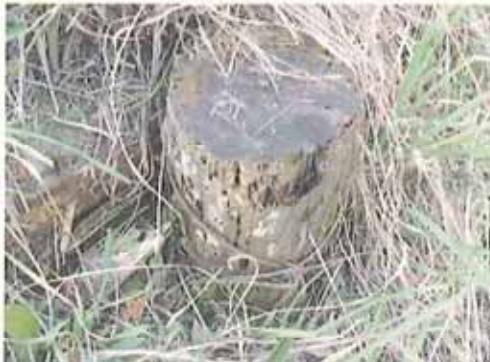
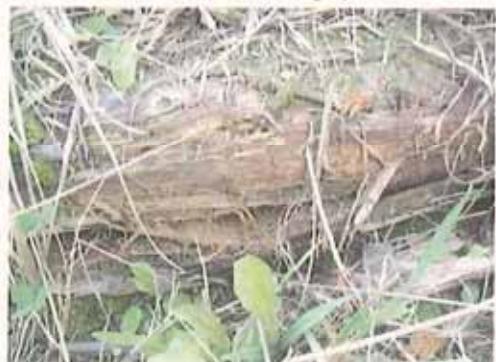
施工後 3 年経過（樹皮が剥げ落ち、辺材の腐朽が進んでいる。）

施工から 3 年後まで、年間 5 mm 程度ピロディン値が増大しており、4 年後に 30 mm を超えた。3 年が耐用年数の限界と考えられる。

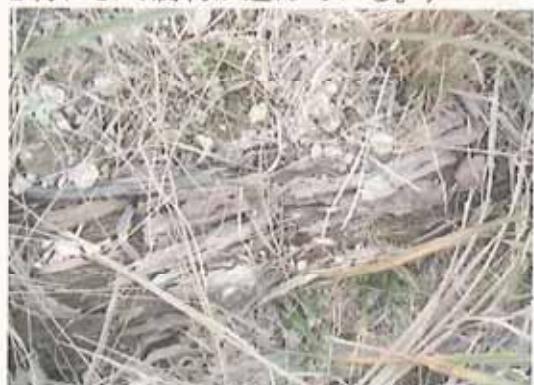
施工後 5 年経過（辺材の腐朽が著しく、心材にまで腐朽が進んでいる。）

皮付きで無処理の木材が使用されているため、短期間でピロディン値が増大し、杭木・横木とも早い段階から耐久性の低下が認められる。施工後 4 年経過した箇所では、かなり腐朽が進行しており、構造物としての機能が低下しているものが多くを占めている。しかし、自生の草本類や樹木等の生育も認められるため、盛土法面自体は安定した状態を保っている。施工後 3 年程度で植生が定着しているので、施工目的が達成されたものと考えられる。

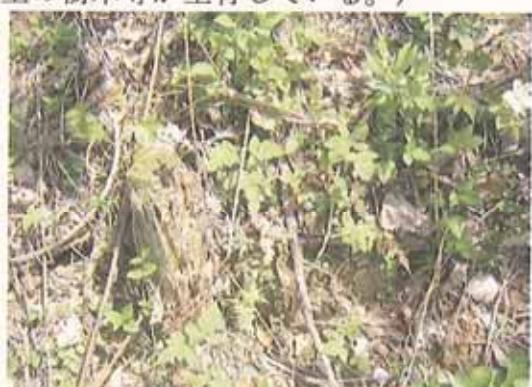
施工後 8 年経過（丸太柵はなくなり、自生の樹木等が生育している。）

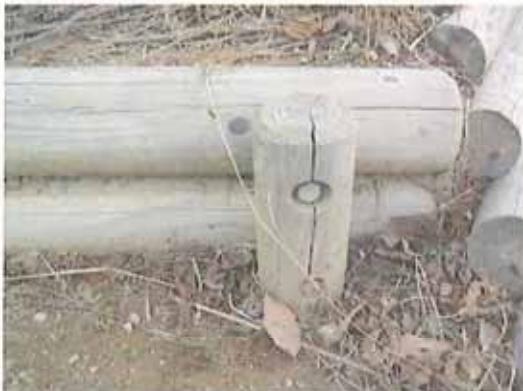
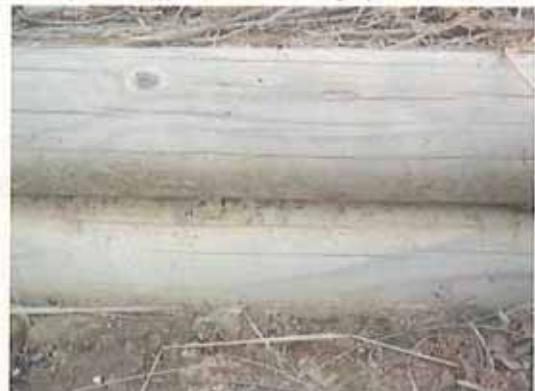
施工後 2 年経過（若干変色しているが良好な状態を維持している。）

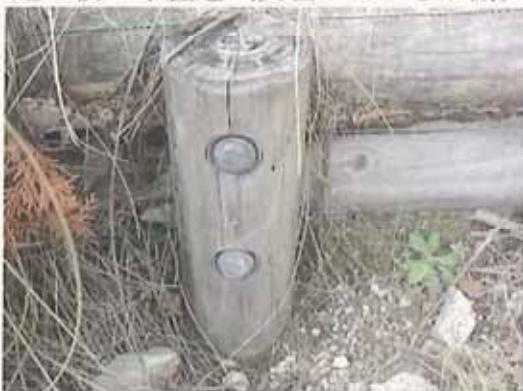
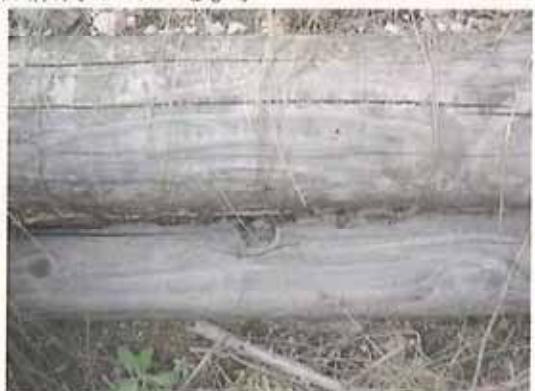
施工後 4 年経過（変色しているが耐久性は維持している。）

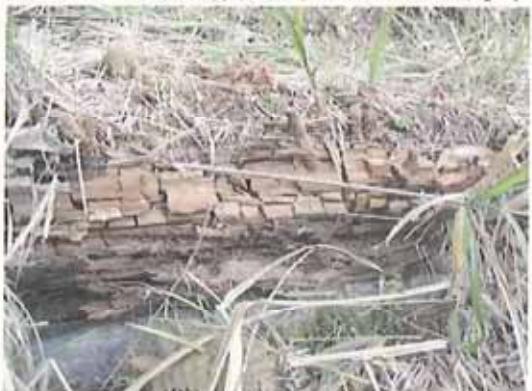
施工後 9 年経過（腐朽の進行が著しく、構造物としての機能が失われている。）

施工後 8 年が経過した箇所において、横木のピロディン値が 30mm 付近に達しており、目視による確認でも腐朽が進んでいる状況である。また、杭木に比べて横木のピロディン値が全体的に大きい値で推移しているが、要因として杭木より雨水にあたる面積が大きく、階段のステップ部に水が溜まりやすいため、降雨等の影響を受けやすいことが考えられる。また、腐朽が進んだ状態での階段の使用は危険であるため、今後、取り替えや補修が必要と考えられる。

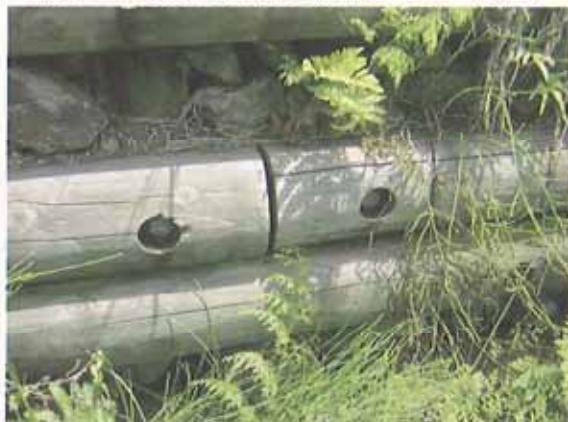
施工後3年経過（良好な状態を維持している。）

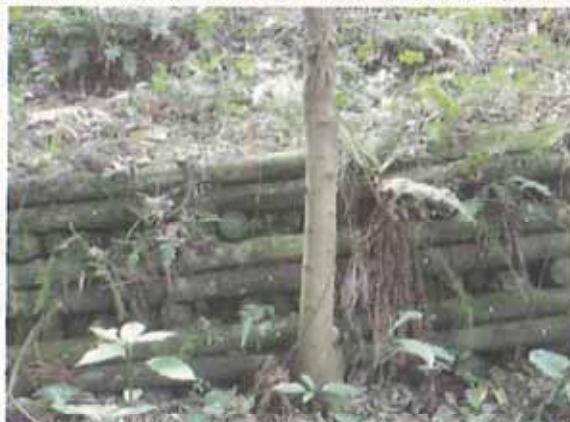
施工後10年経過（苔が生えているが、腐朽は認められない。）

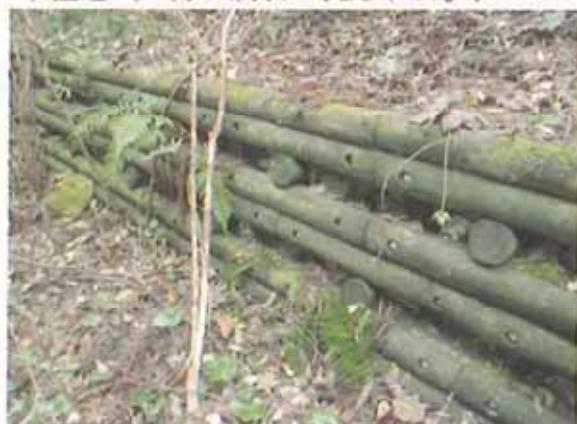
施工後13年経過（一部に腐朽が見られた。）

施工から13年後までの測定データでは、全体としては30mm未満のピロディン値で推移していたが、一部で30mm以上の値が見られた。しかし、全体としては健全な状態を維持していると考えられたため、少なくとも13年の耐用年数が見込まれる。

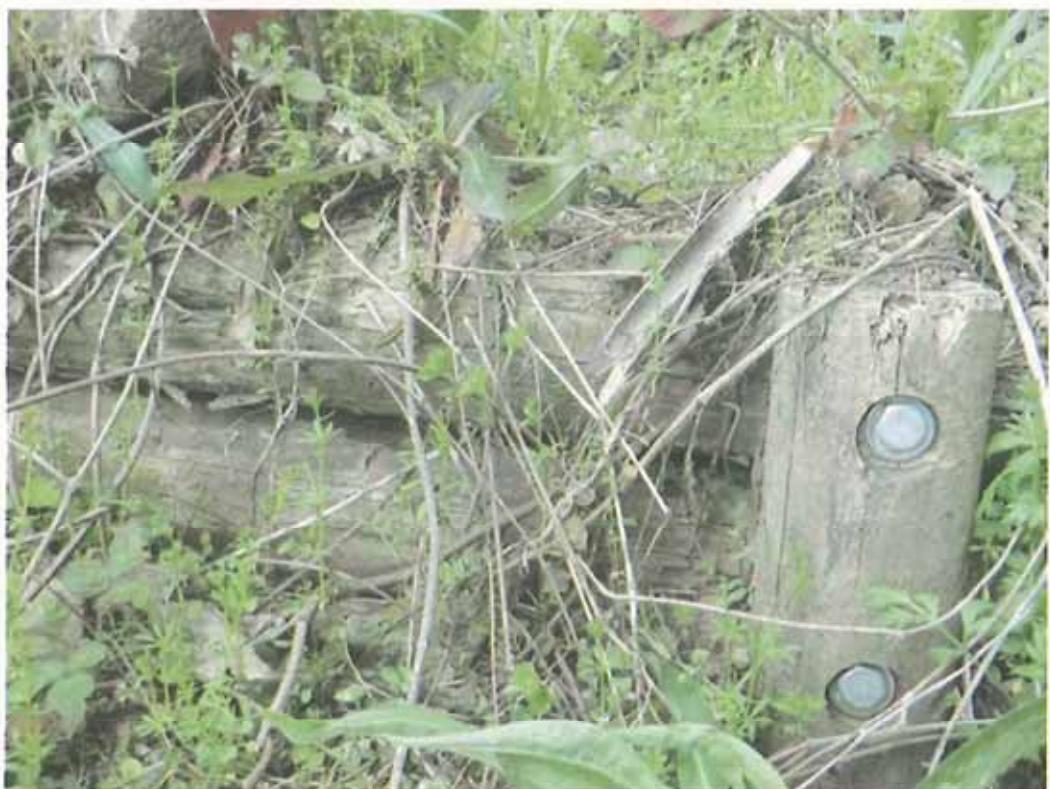
施工後5年経過（横木、杭木とともに腐朽が進んでいた）

山腹工事の盛土法面や谷止工の埋戻し法面の、土砂の移動を抑えるために施工される丸太筋工である。施工から4年後にピロディン値が30mmを超えるものがみられたため、耐用年数は約3年と考えられる。下層植生の繁茂状態や、植栽木の成長具合、土砂の流出状況を確認して、付け替え等の判断を行う必要がある。

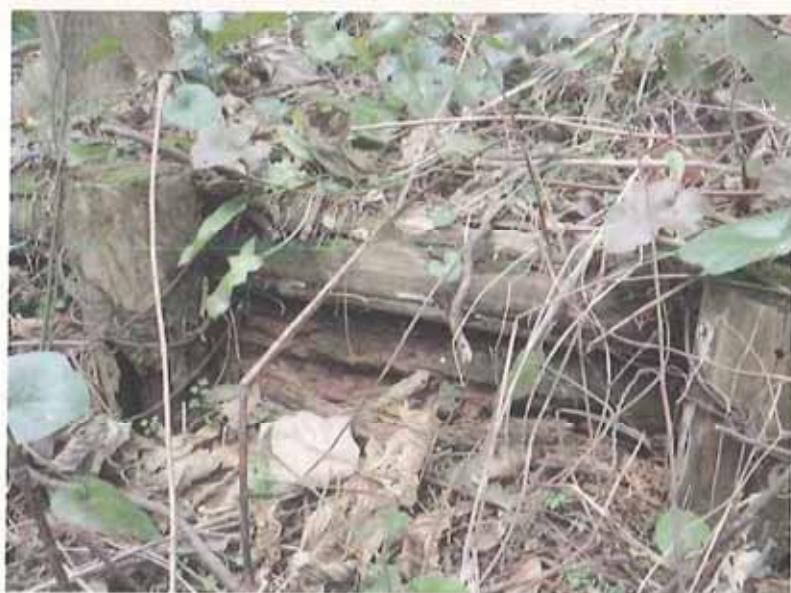
(大山地区)

地際部における腐朽が進んでいるが、盛土法面は安定

施工から10年後にピロディン値が30mm超となり、耐用年数は約9年と考えられるが、盛土法面は植生が繁茂し、土砂の流出はなく安定した状態となっており、丸太筋工の初期の目的は達成されたと考えられる。

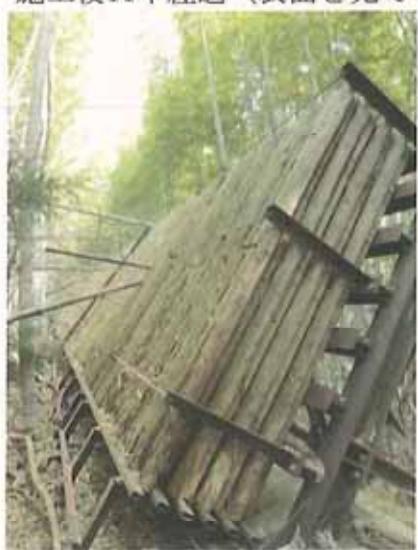
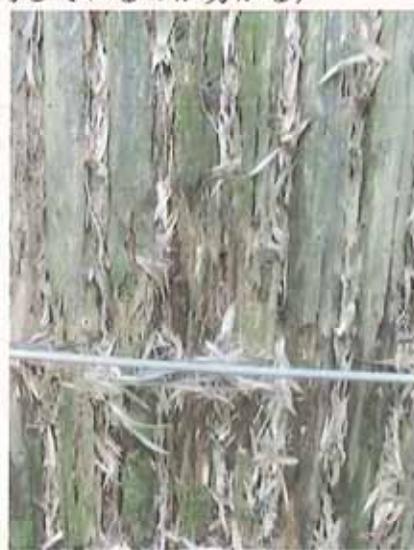
（高江地区）

施工後11年経過（表面を見ても腐朽しているのが分かる）

設置後11年が経過すると、ピロディン値は30mmを超えた。目視による調査でも腐朽が認められる。

落石を受け止める緩衝材としての機能は、ピロディン値が30mm超となった時点で直ちに失われるものではないが、将来的に丸太の交換が必要と考えられる。

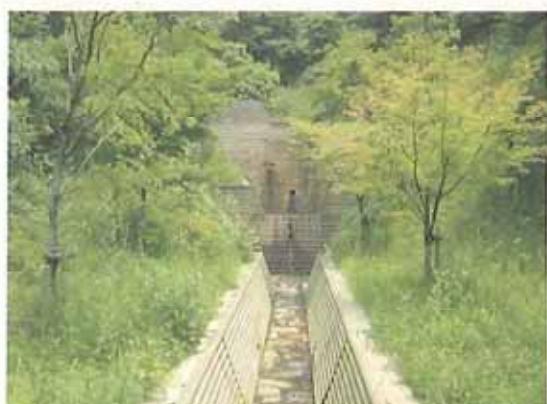
(龍拝地区)

設置後12年が経過しており、一部でピロディン値が30mm以上の箇所も見られたが、全体としては、ピロディン値は20mm程度で推移し健全な状態を保っている。

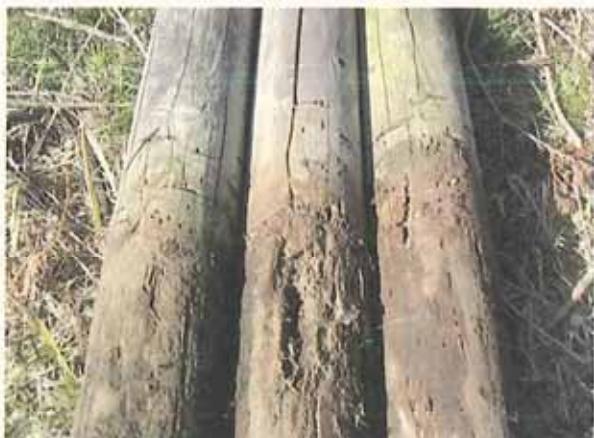
施工後7.5年経過

経過年数が5年を超える頃からピロディン値の増大が顕著になり、7.5年でピロディン値が30mm超となった。地際から地中にかけて腐朽が進み、耐用年数は約7年と考えられる。

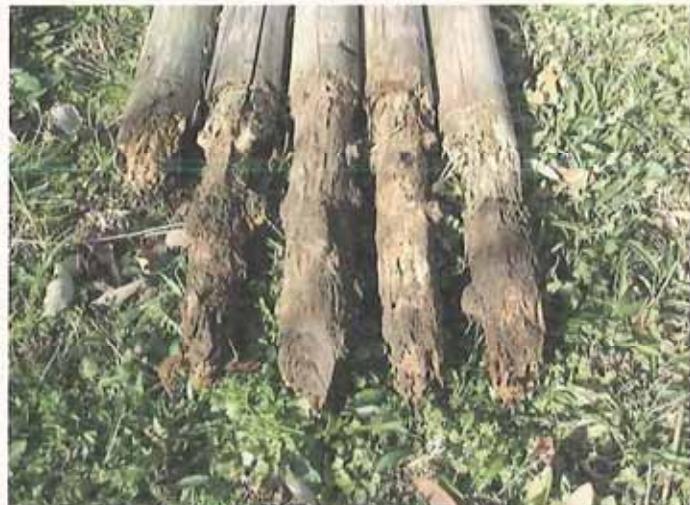
施工後4.5年経過

設置から3年頃からピロディン値増大の傾きが大きくなり、4.5年でピロディン値が30mm超となった。地際付近で折れている杭もあり、腐朽が激しい。耐用年数は約4年と考えられる。

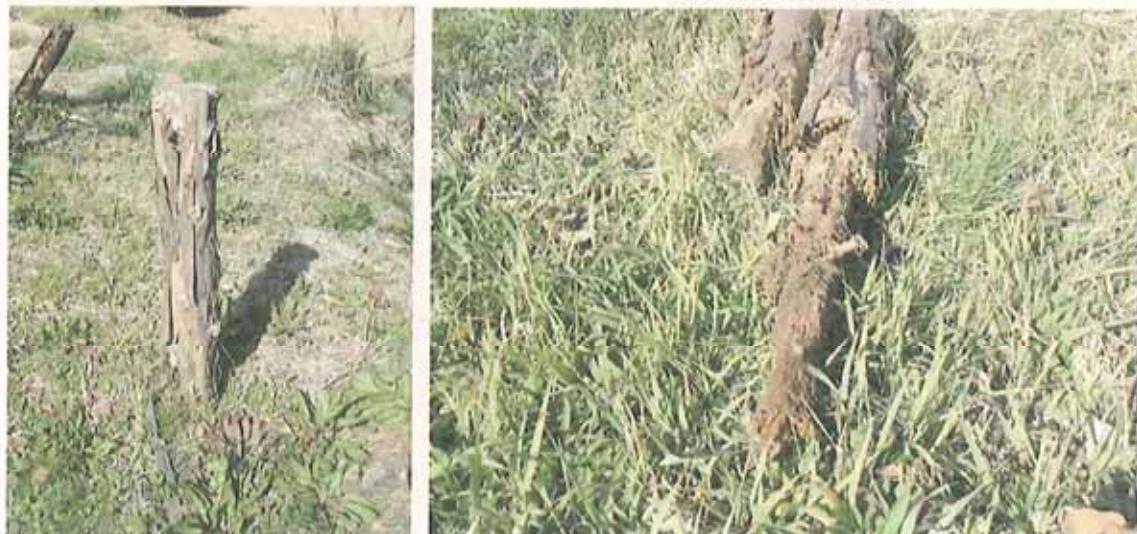
施工後5.5年経過

設置1年後から年間10mm程度ピロディン値が増大し、腐朽の進行が激しい。3年でピロディン値が30mm超となり、地中部は心材が残っているだけである。耐用年数は約2.5年と考えられる。

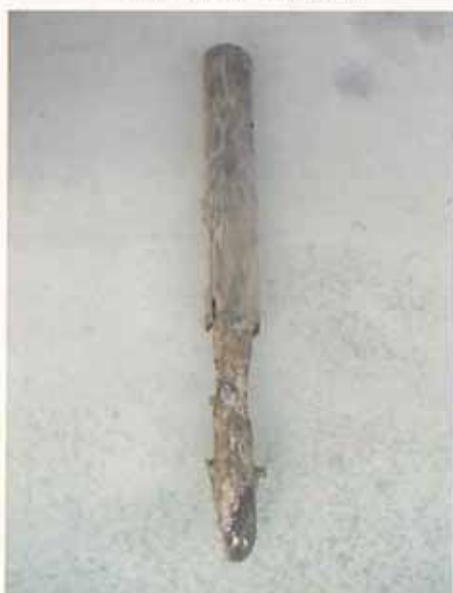
施工後7.5年経過

設置から6.5年でピロディン値が30mm超となった。地際から地中にかけて、辺材部が欠けており、耐用年数は約6年と考えられる。

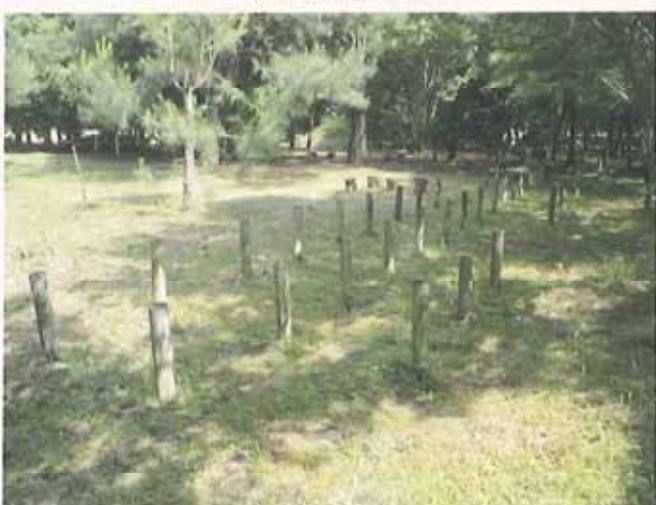
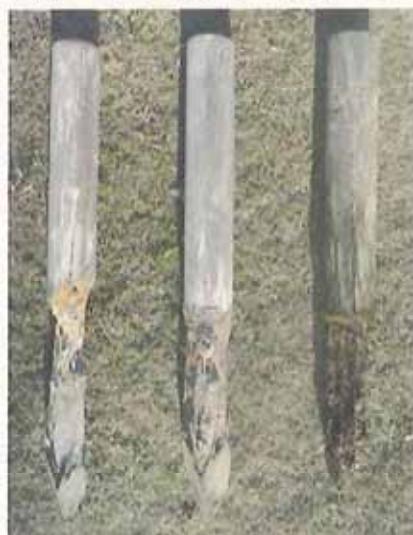
施工後9年経過

施工9年後にはスギ、マツにおいては、杭が地際部もしくは地中部で腐朽し折れてしまったものが見られた。設置から5年後と9年後の状態から、スギ、マツにおける耐用年数は約5~6年程度だと考えられた。

ヒノキについては、設置して9年後に1本だけ地際部が腐朽したものがみられたが、残り4本については、虫食い跡もみられるが健全な状態を維持していた。そのため、ヒノキの耐用年数については、約8年程度か、それ以上と考えられる。

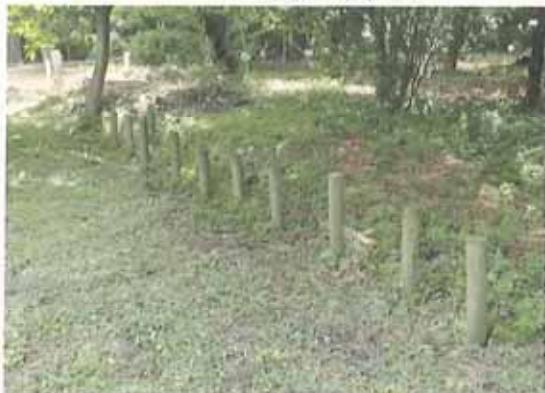
施工後8年経過

設置から8年後においても、ピロディン値は設置時と同等の値を示した。

目視においても、虫害や腐朽は確認できず、健全な状態を保っていた。
