玄海3, 4号の再稼働に向けた取組状況について

平成30年5月30日
九州電力株式会社

1. 玄海3, 4号の再稼働までの流れ
2. 玄海3号 脱気器空気抜き管からの蒸気漏れについて
3. 玄海4号 1次冷却材ポンプシール部の点検について

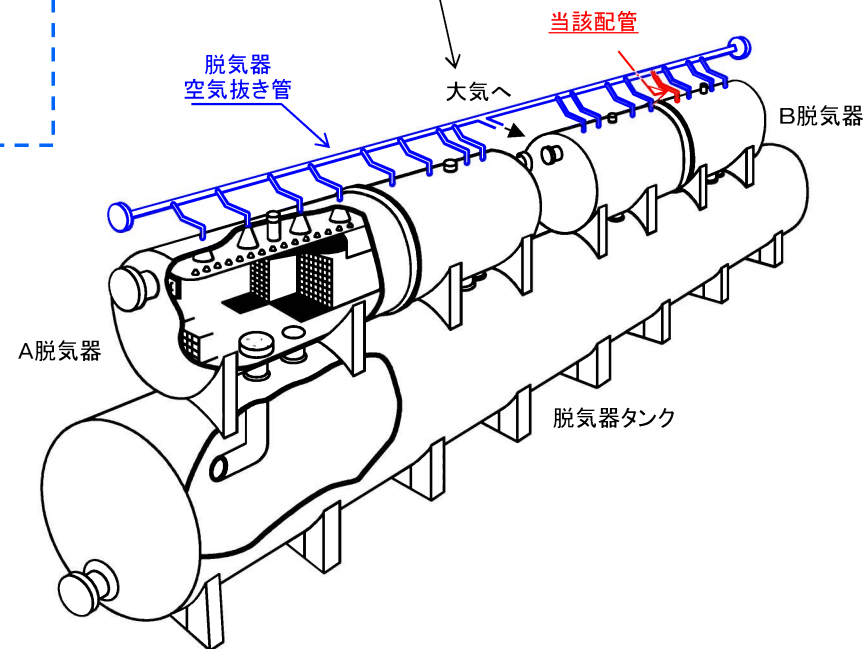
【脱気器概略図】

○脱気器空気抜き管(全16本、蒸気漏れは1本のみ)

- 脱気器で取り除いた非凝縮性ガスを大気へ放出するための配管で、保温材と外装板で覆われている。

外径/肉厚	60.5mm/3.9mm
材質	炭素鋼

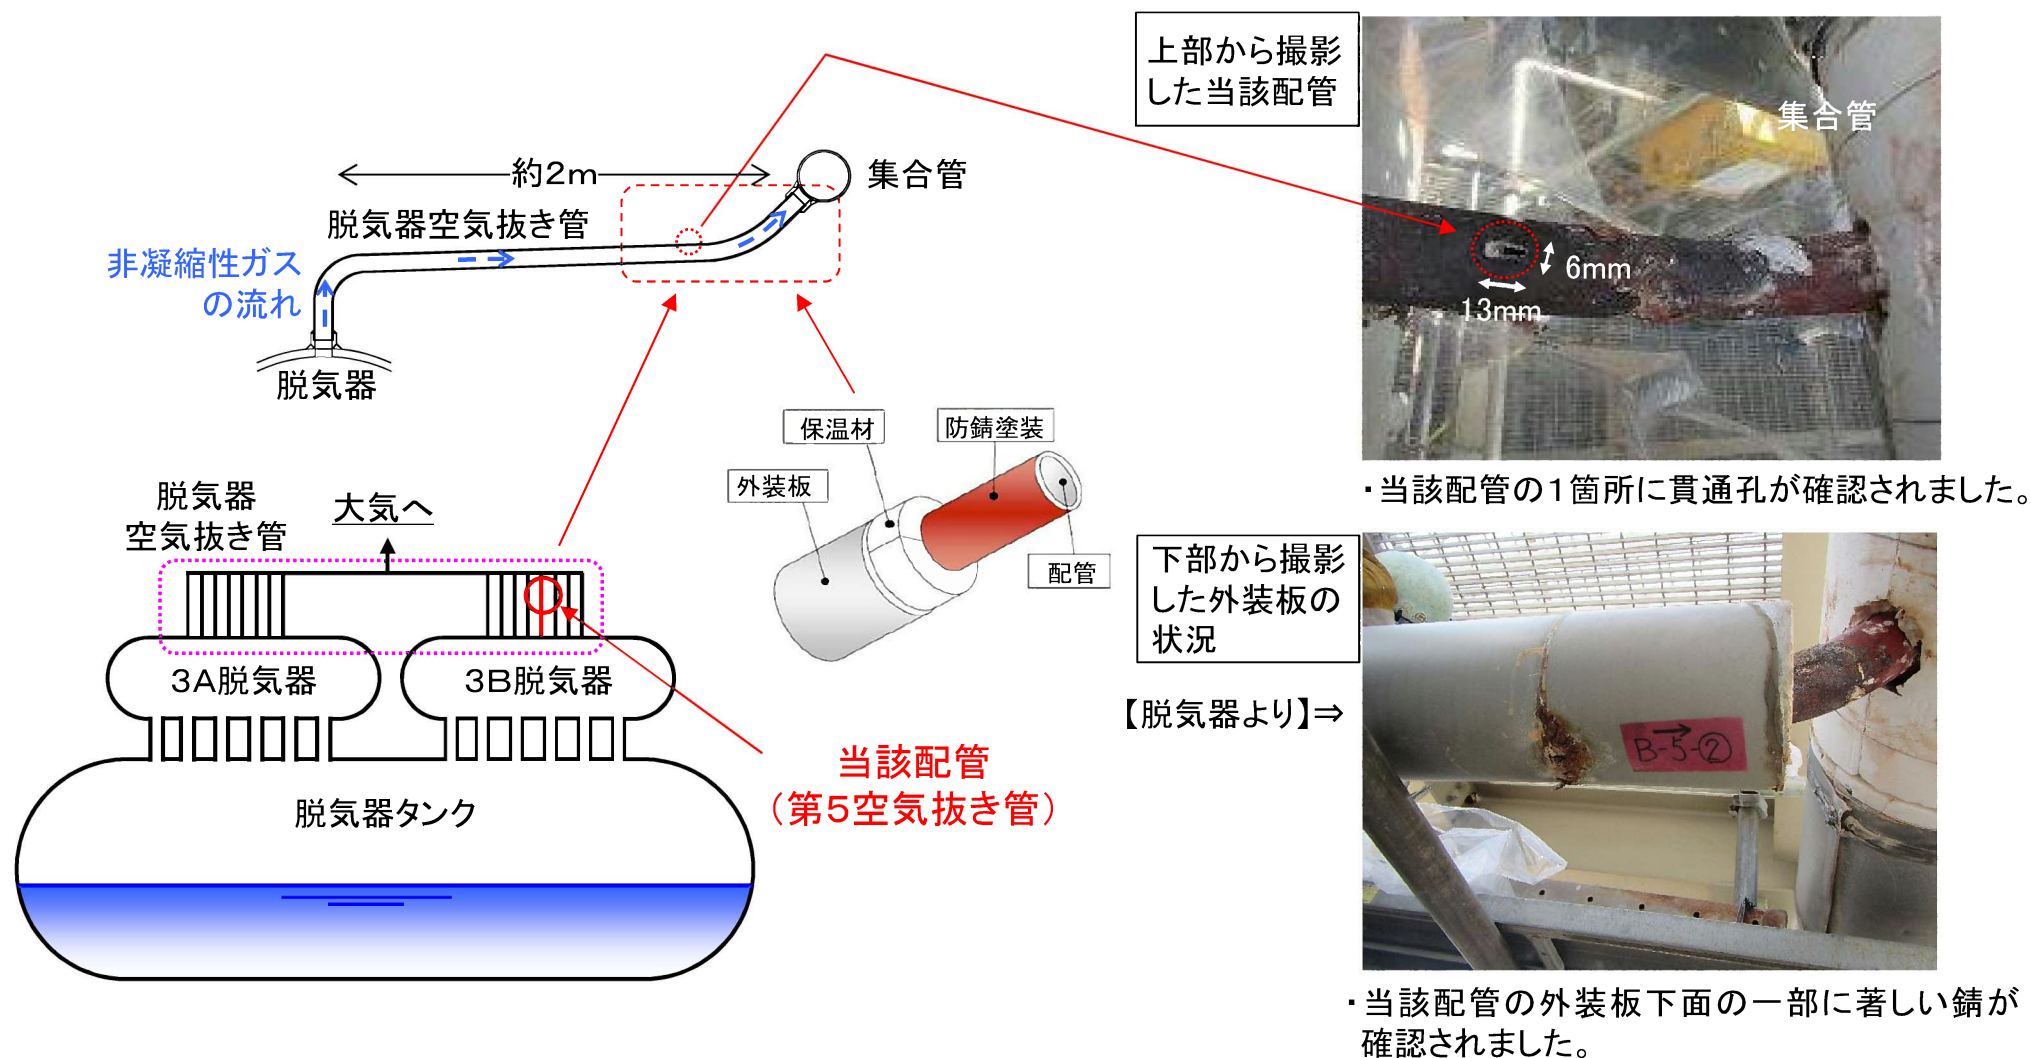
当該配管を含む脱気器は、屋外に設置されており、保温材を覆う外装板の隙間から雨水が浸入し、保温材が吸水して長期間湿潤状態となったことにより、配管の外面に腐食が発生し、貫通に至ったと考えられます。

- ・当該配管を含む全16本について配管、外装板及び保温材を取替えました。
- ・3号の設備全体について、錆などの腐食等、「異常の兆候を見逃さない」ことを観点とした点検を行い、問題ないことを確認しました。

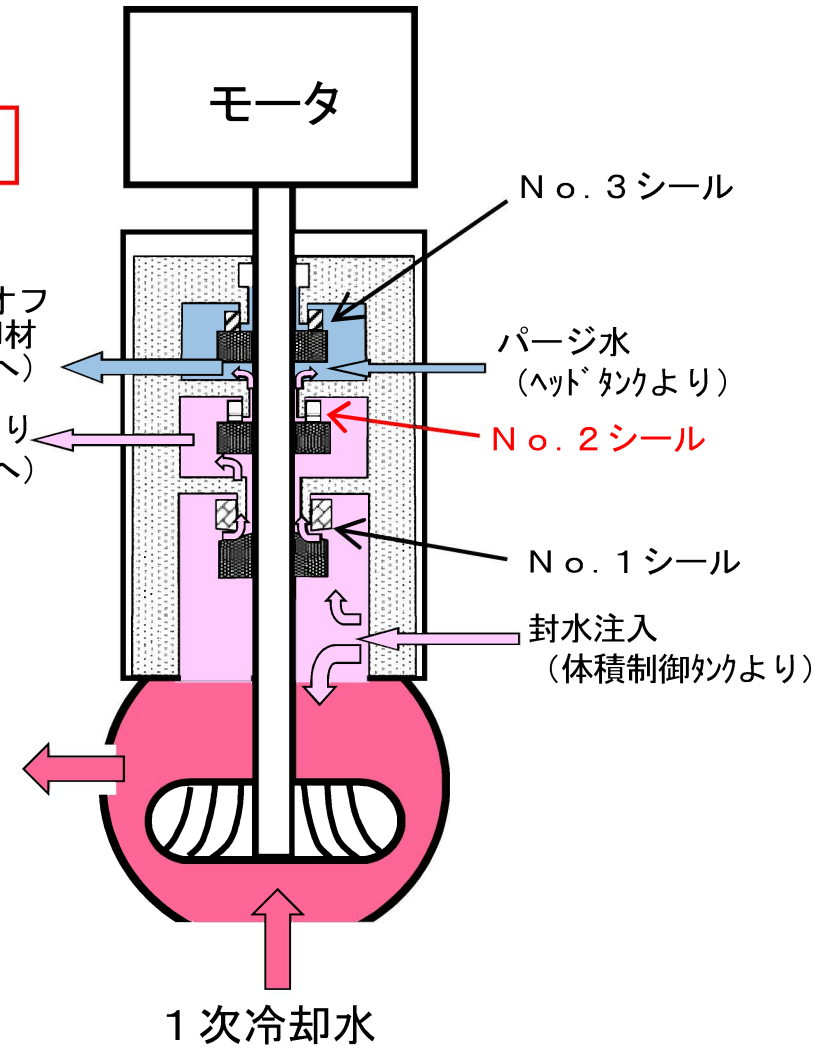
【1次冷却材ポンプの概略図】

通常より多い

シールリークオフ
(格納容器冷却材
ドレンタンクへ)
封水戻り
(体積制御タンクへ)

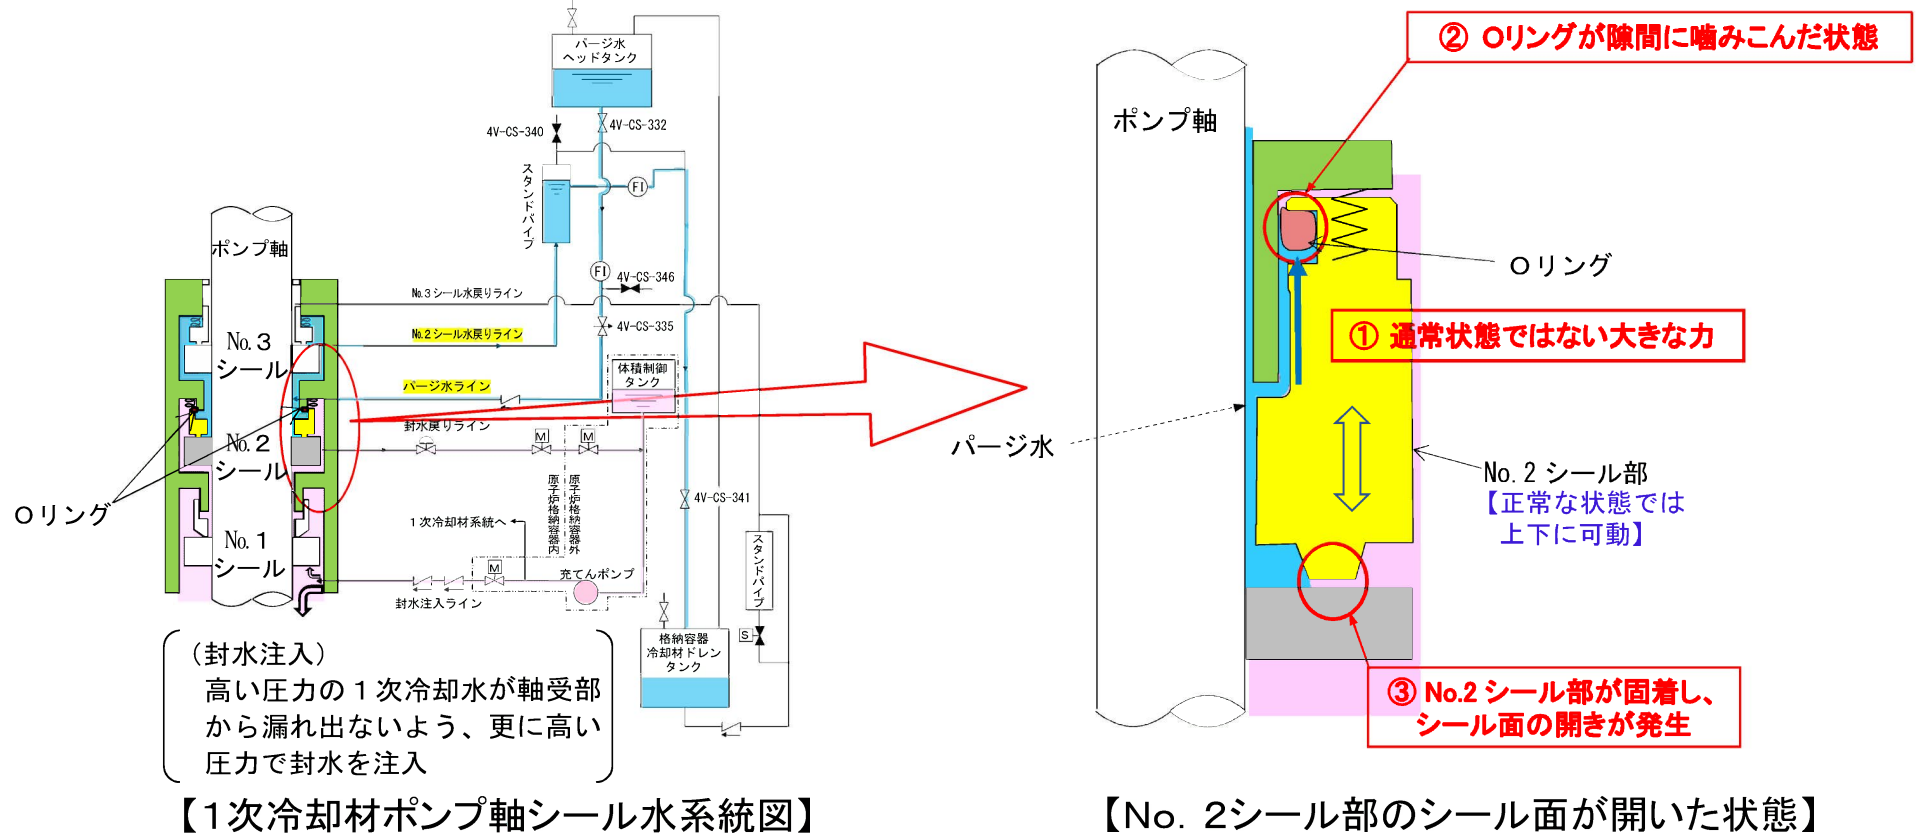
点検の結果、ポンプ内部のゴム製部品（Oリング）に金属への噛み込み痕が確認されました。以下の理由により、可動部分の動きが悪くなることで部品間に隙間が生じ、No.2 シール水戻り流量が増加したものと推定しました。

- ①ポンプの試運転準備作業中、外気温の上昇に伴い原子炉格納容器内の温度が上昇したことにより、満水で密閉されていたシール水系統の水の圧力が高まったことで、ゴム製部品（Oリング）が可動部分に押し付けられ、噛み込みが発生
- ②そのため、可動部分が拘束されたことで部品間に隙間が生じ、No.2 シール水戻り流量が増加

- 全ての1次冷却材ポンプについて、一体型の組立品となっているNo.2シールとNo.3シールの取替えを実施
- 1次冷却材ポンプの試運転準備作業中に、シール水系統の水の圧力が高まることのないよう、気相部を確保し満水保管としない運用に見直し
