玄海原子力発電所 廃棄物処理建屋における煙の確認について

(原因調査結果連絡)

## 玄海原子力発電所 廃棄物処理建屋における煙の確認について

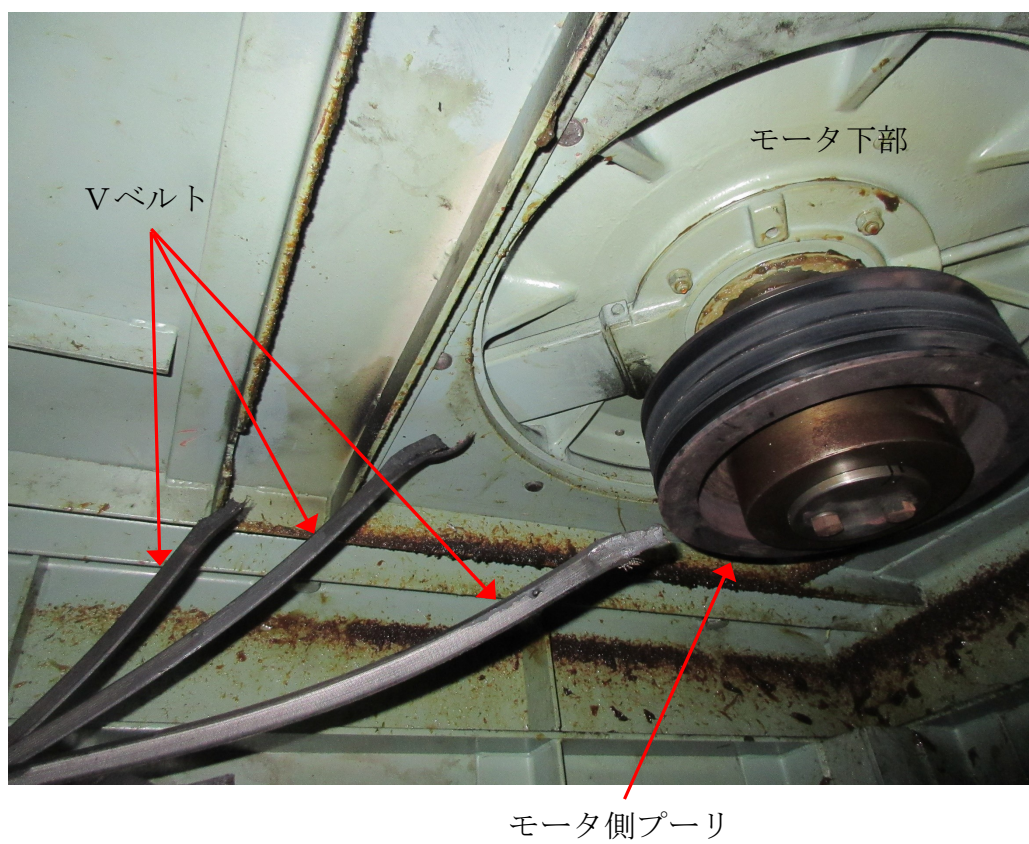
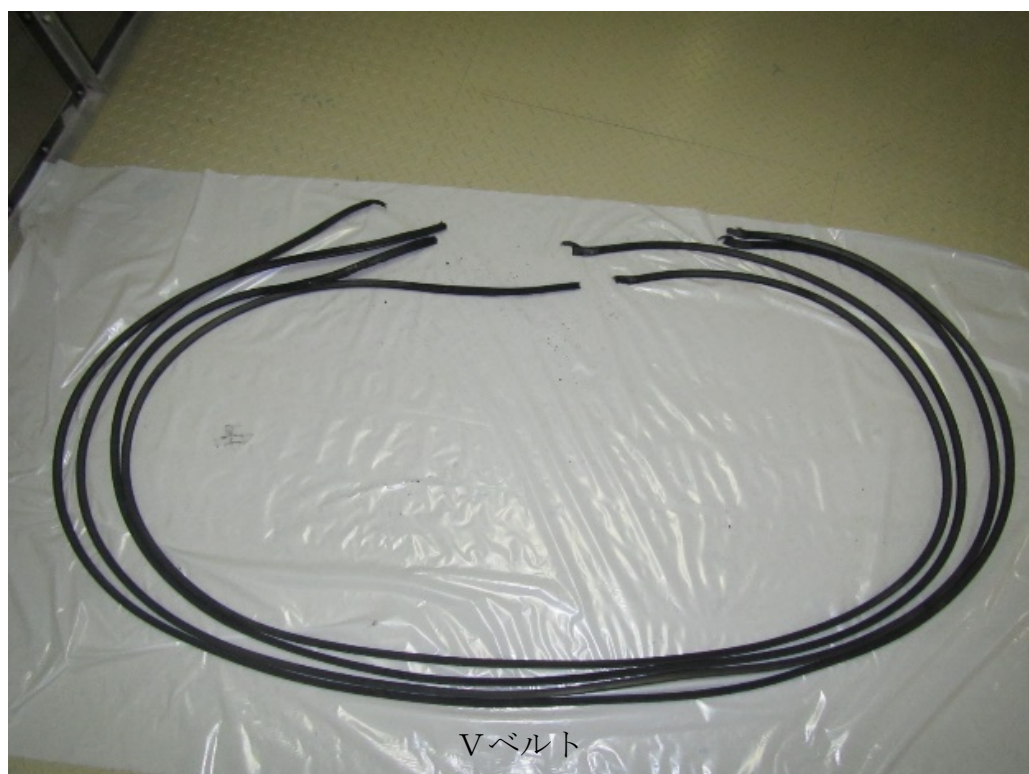
Vベルト破損状況

現場を確認したところ、セメント固化装置混練機<sup>※2</sup>（以下「混練機」という。）室内にて煙が確認され、また、混練機とモータをつなぐVベルトが破損していた。

混練機とモータをつなぐVベルトが破損した原因を調査するため、Vベルトの破損状況を確認したところ、Vベルト4本全てに摩擦熱により発生したと思われる損傷を確認した。

また、主軸のハンドターニングを実施したところ、モータ側の主軸は回転したものの、混練機側の主軸が回転せず、モータ側のプーリにVベルトとの摩擦跡が見られた。

- ・硝酸ナトリウムを含む除染廃液の残りを処理するため、9月27日に混練機の運転を再開した際、混練機側の主軸が固着していたため、混練機側の主軸が回転せずにモータ側の主軸のみが回転し、モータ側プーリとの摩擦熱により混練機とモータをつなぐVベルトから煙が発生したものと推定した。

セメント付着による主軸固着防止のために、混練機で除染廃液を処理する場合は、原則、運転間隔を空けずに連続処理を行う。また、作業工程等の都合により、運転休止期間が2日以上となる場合は、2日以内に混練機の洗浄運転を行うこととする。

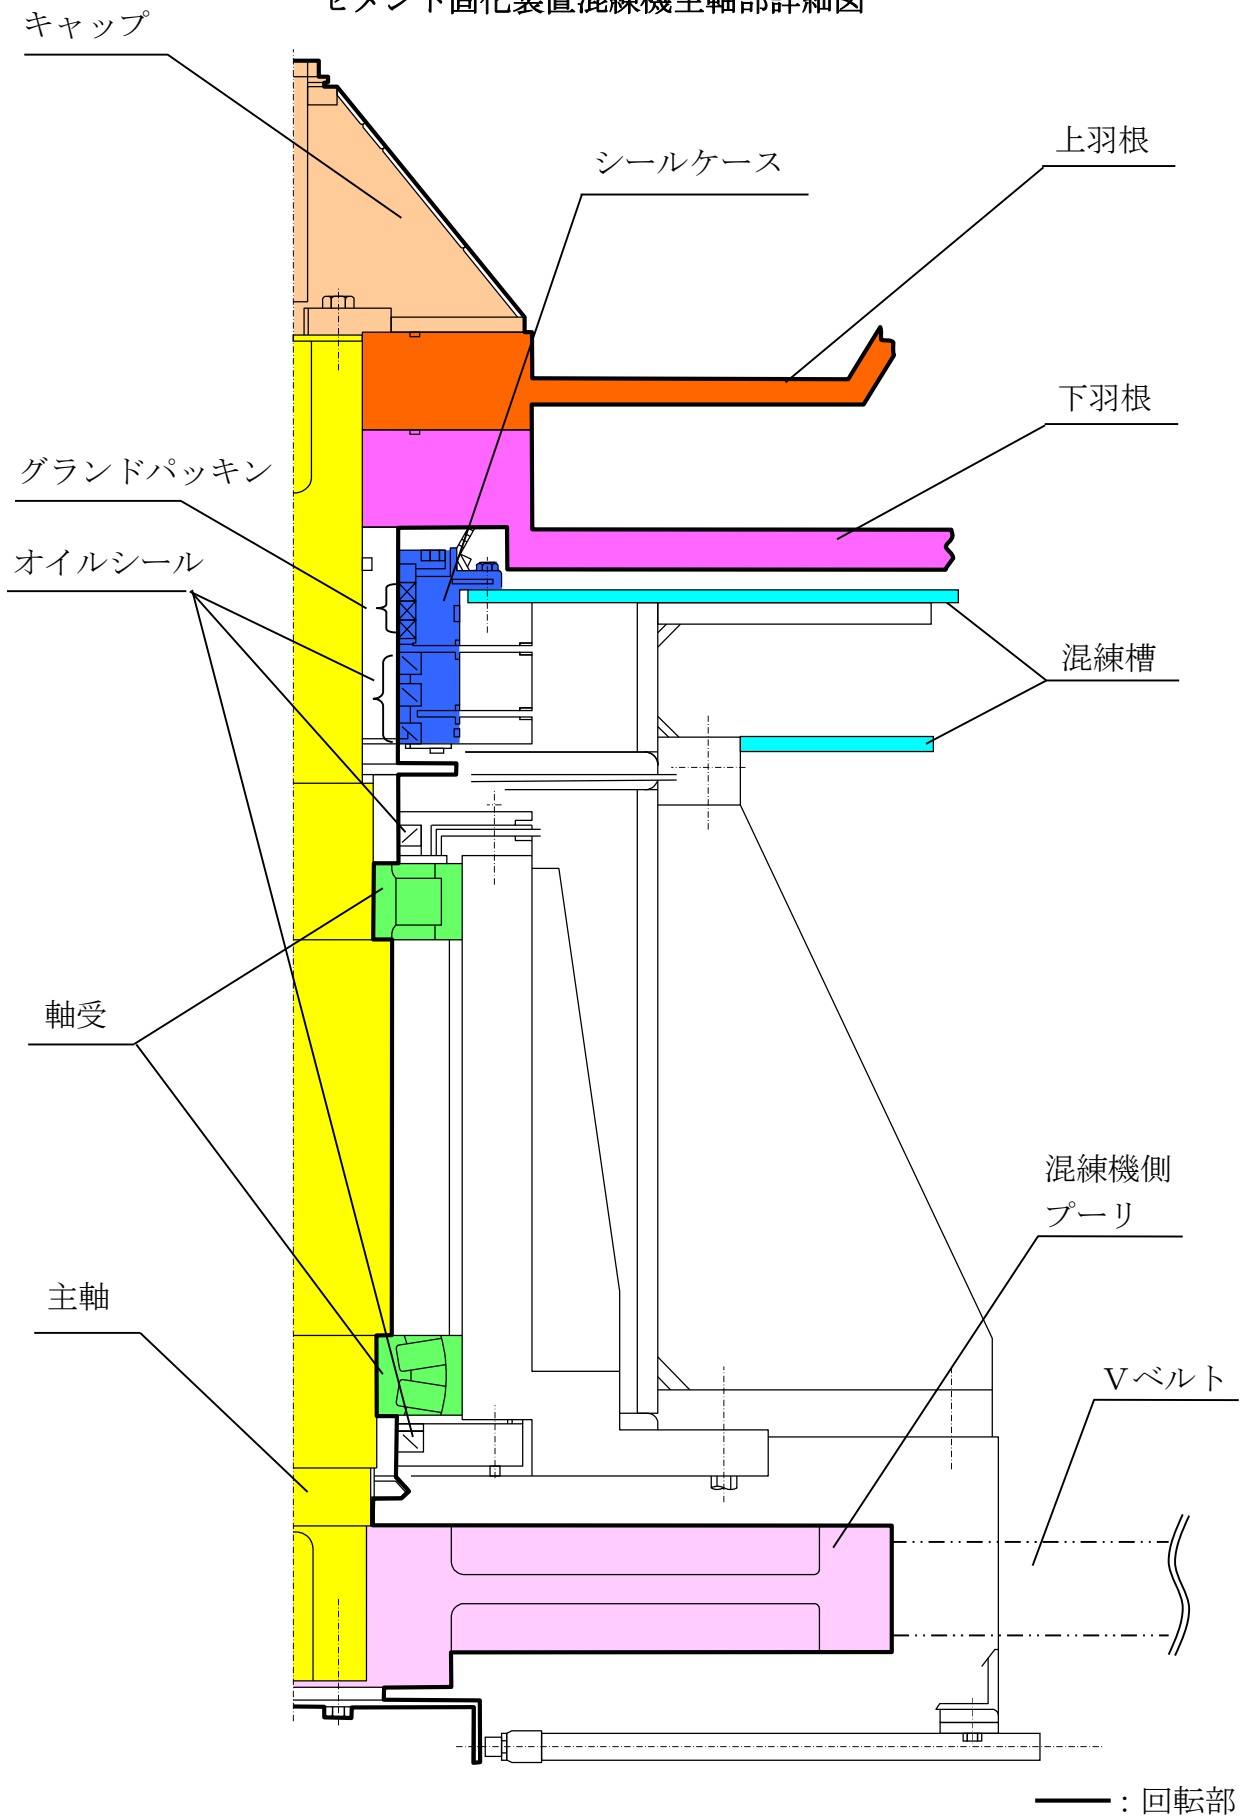
セメント固化装置混練機主軸部詳細図

- ・下羽根を取り外そうとしたが、簡単に取り外せなかった。その後、下羽根に軽く打撃を加えることで取り外すことができた。
- ・下羽根取り外し後に主軸のハンドターニングを実施したところ、主軸はスムーズに回転した。
- ・下羽根下面の外観点検を実施したところ、下羽根下面とシールケースとの間にセメントの付着が確認された。
- ・その他の部位について、固着に繋がるような状況は確認されなかった。

- ・混練機の内部点検、混練機の運用等の調査結果から、混練機側の主軸の固着はセメントによる固着が要因と考えられ、今回の除染廃液処理中の運転休止期間は従来の2日間よりも長い5日間であったことから、この間に硝酸ナトリウムを含む除染廃液を処理したセメント固化

体が下羽根下面とシールケースとの間で硬化し、混練機側の主軸の固着に至ったものと考えられる。

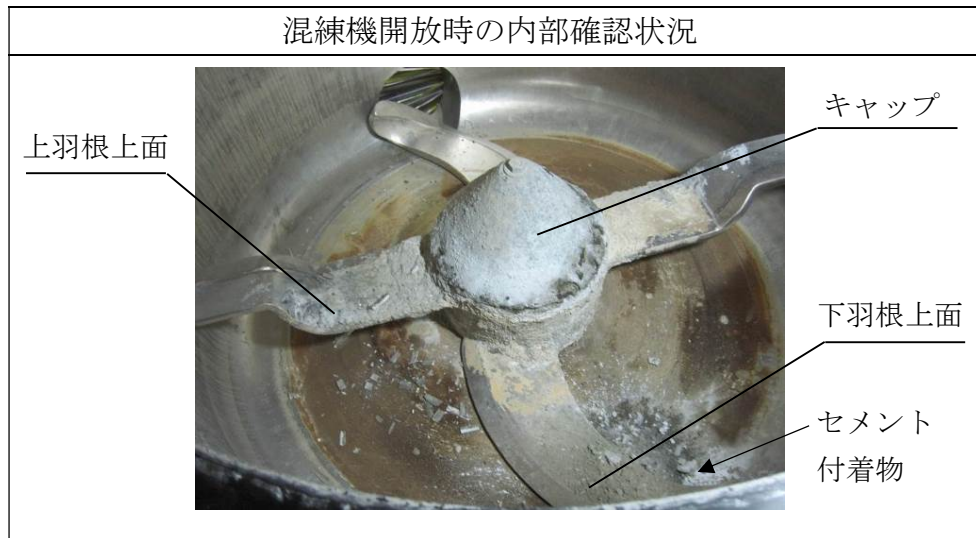
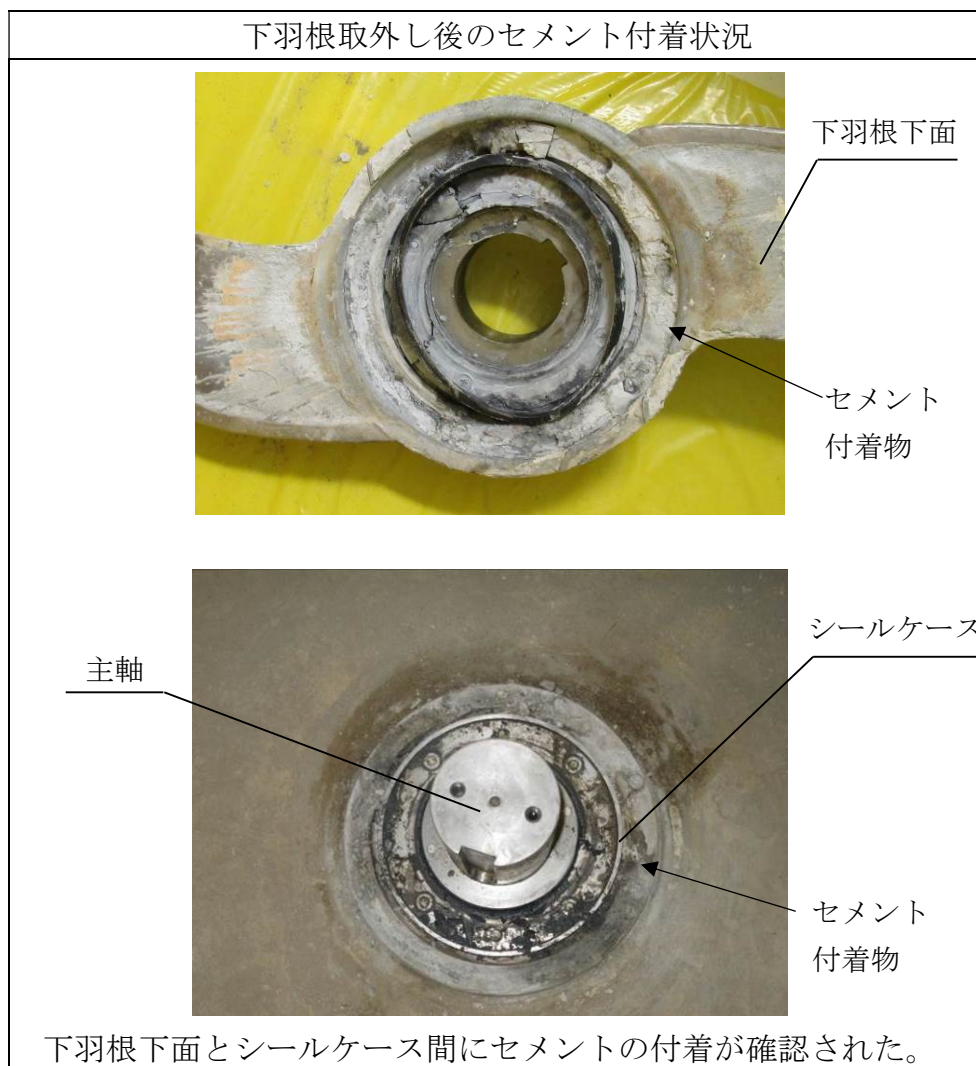
セメント固化装置混練機点検状況

- ・上羽根を主軸から取り外した後に、下羽根を用いて主軸のハンドターニングを実施したが回

転しなかった。
