## 2 クリーク木杭の耐腐朽性等に関する調査 (H24 ~ )

### 1 目的

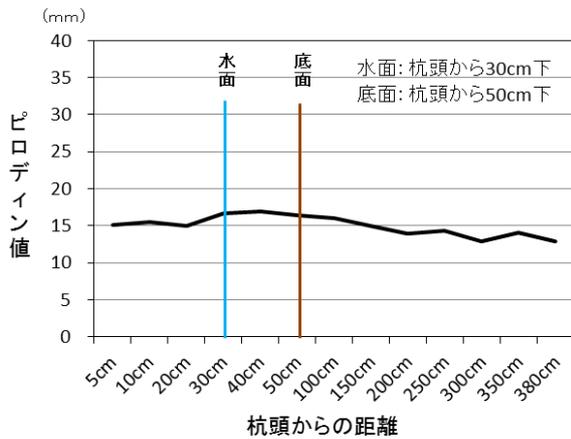
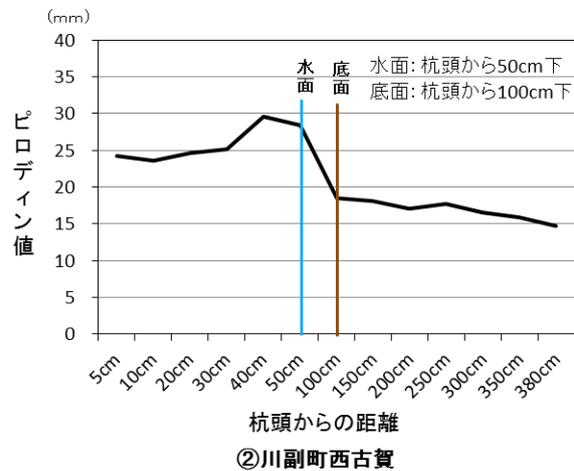
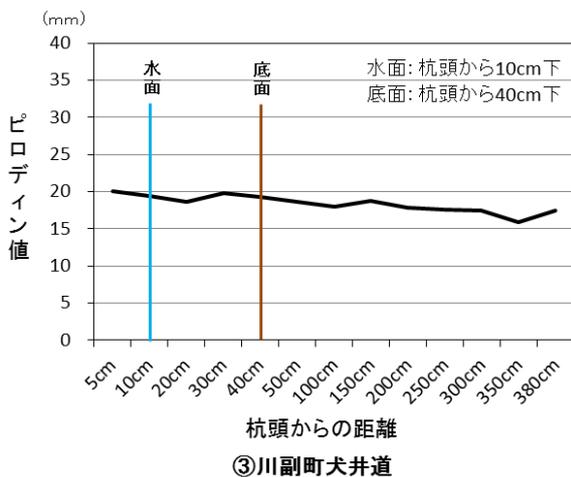
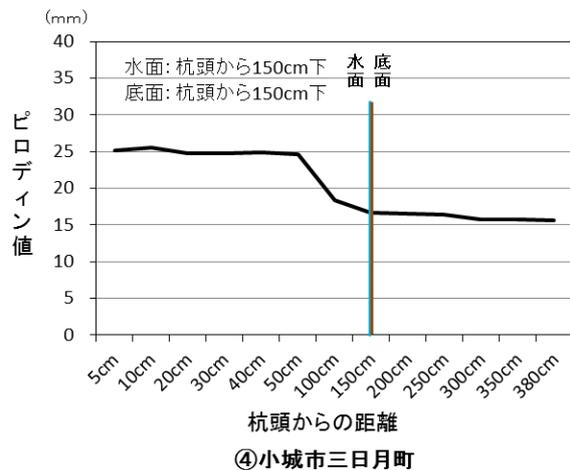
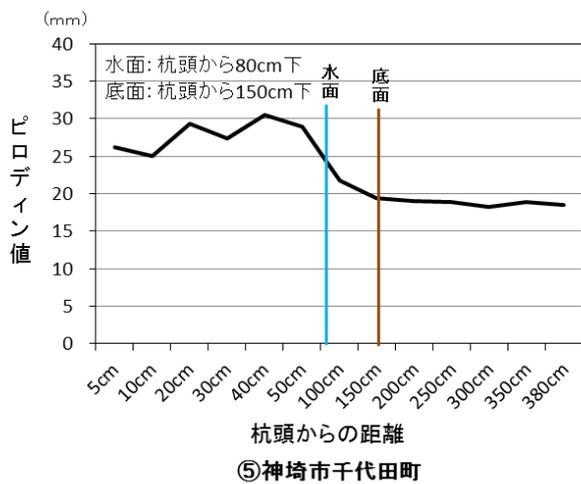
図-2 ピロディン測定結果 ( ~ )

施工から7年が経過している の箇所については、ピロディン値が概ね20mm以下であった。同様に施工から7年が経過している の箇所、施工から6年が経過している の箇所では、水面上部については、高いピロディン値がみられた。このことから、杭頭位置が水面よりある一定の高さ以上になった場合、耐久性が低下する条件下となることが考えられた。水中及び土中部において、ピロディン値の大きな違いはみられなかった。

杭頭が水面位置より 50 c m以上高い箇所（ ）において、水面上部で若干の耐久性の低下がみられた。施工から 7 年が経過している箇所（ ）でも、水面位置が高い場合、耐久性の低下はみられなかった。

また、すべての箇所で水中及び土中でのピロディン値の差はみられなかった。

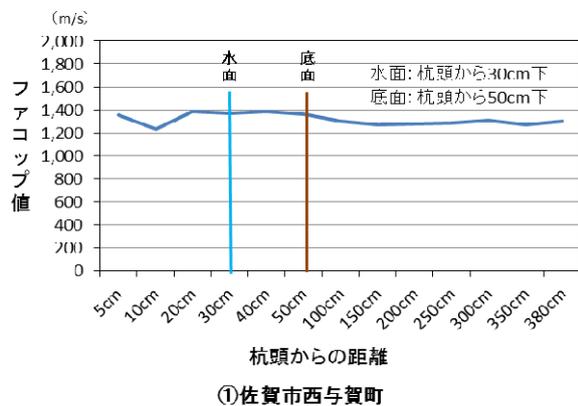
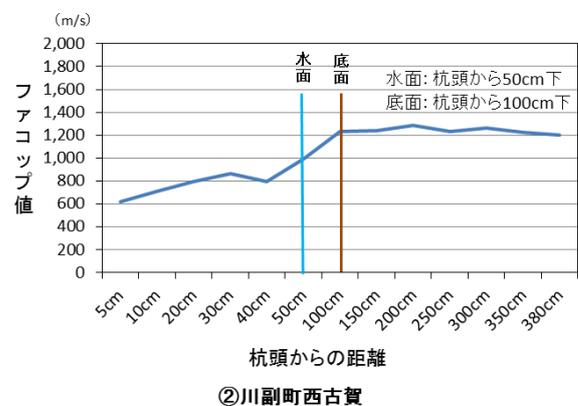
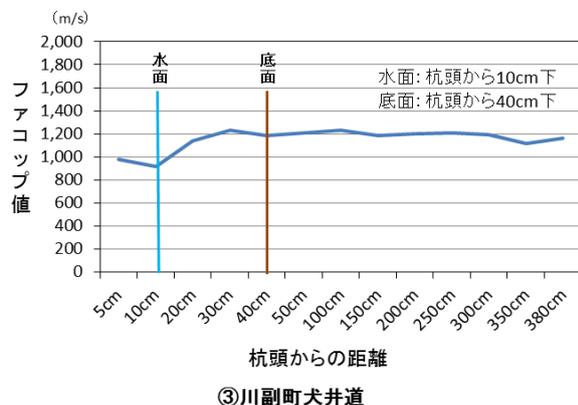
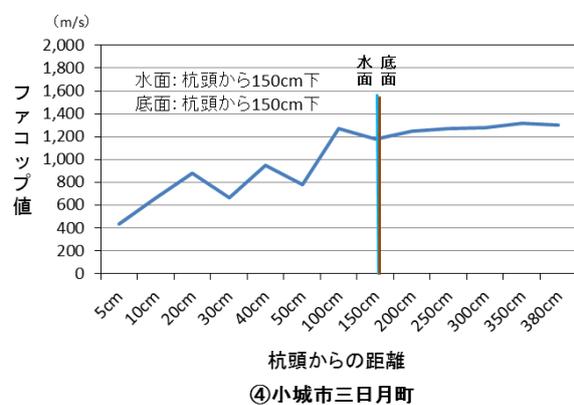
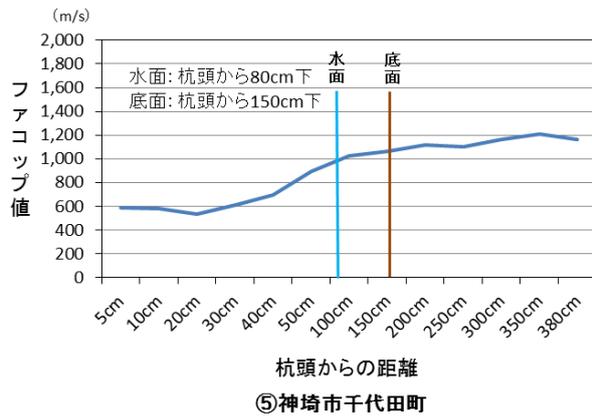
図-3 ファコップによる応力波伝播速度測定結果( ~ )

施工から7年が経過している の箇所については、杭頭～杭先までの応力波伝播速度は概ね1,000～1,400m/sであったが、施工から7年が経過している の箇所と、施工から6年が経過している の箇所では、全水面より上部で1,000m/s以下の低い値を示した。

水中及び土中部については、全ての試験地で1,000m/s以上のファコップ値であった。

杭頭が水面位置より 50 c m以上高い箇所（ ）において、水面より上部の部位で耐久性の低下がみられた。

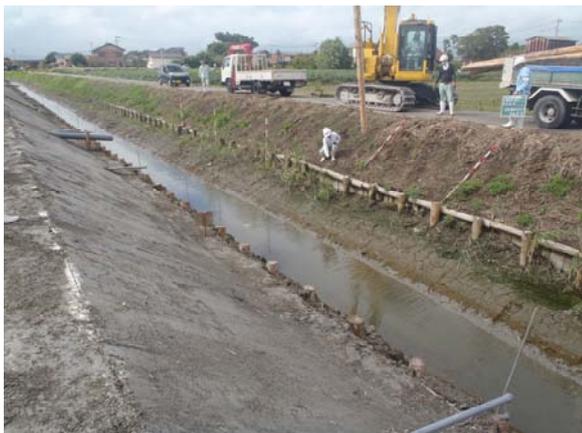
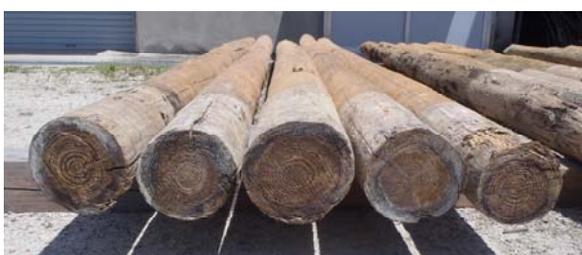
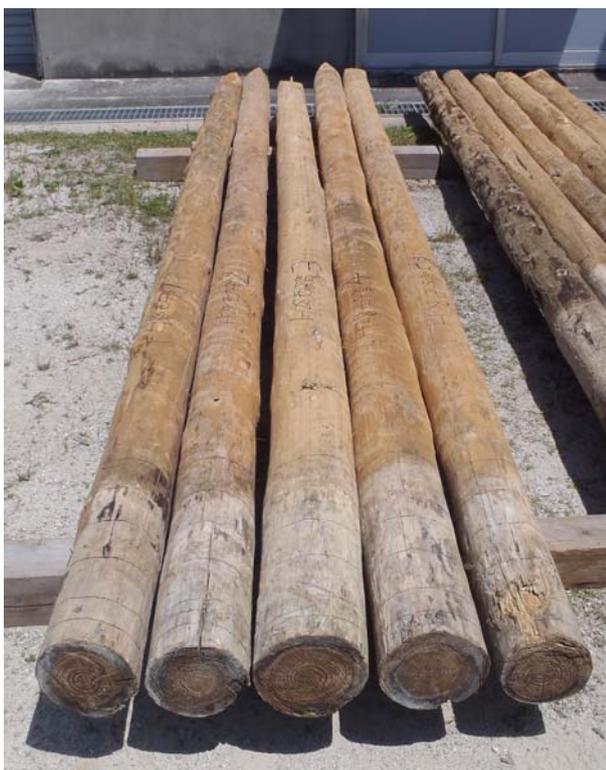
【 佐賀市西与賀町】

佐賀市西与賀町については、杭引抜時の現地状況では底面(土中)が水面位置より高くなっていましたが、対岸においてクリーク防災工事が行われており、クリークの水位を一時的に下げている。そのため、水門痕跡等から実際の水位は杭頭から0～10cm程度と考えられた。杭頭及び杭全体としても健全な状態が保たれていた。

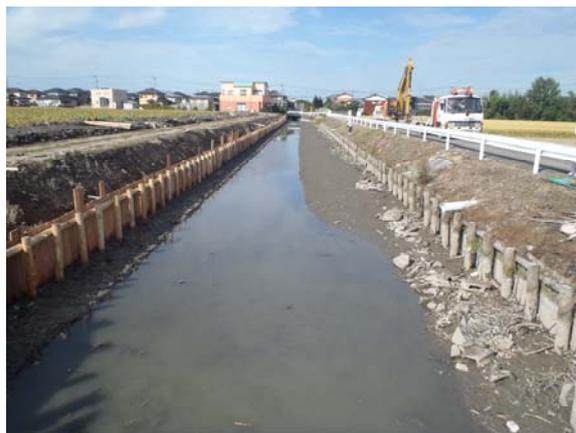
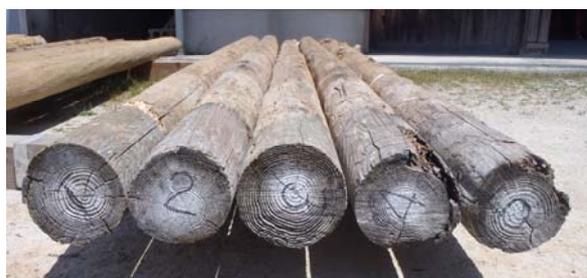
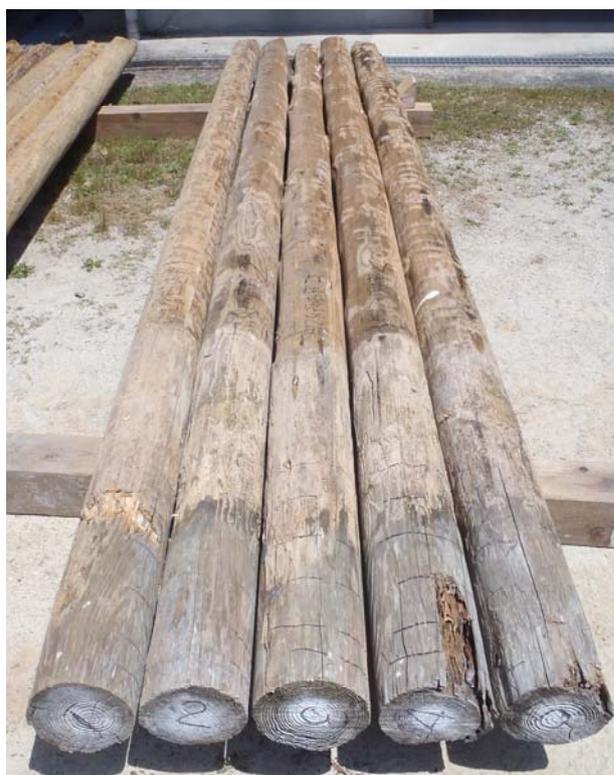
【 川副町西古賀】

川副町西古賀については、と同様に対岸においてクリーク防災工事が行われており、クリークの水位を一時的に下げている。そのため、既設杭の水位痕跡等から実際の水位は杭頭から40～50cm程度と考えられた。杭頭については、一部で腐朽しているものもみられ、杭頭から20～50cmの位置において虫に穿孔された痕がみられた(写真18)。水中以下の部位については、健全な状態が保たれていた。

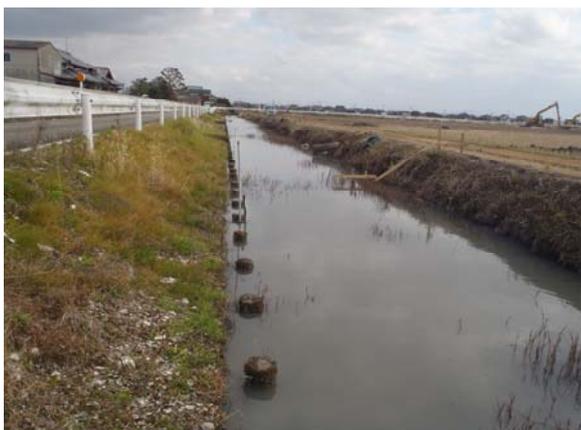
【 川副町犬井道】

川副町犬井道については、既設杭の水位痕跡等から実際の水位は杭頭から0～10cm程度と考えられた。杭頭及び杭全体においては健全な状態が保たれていた。

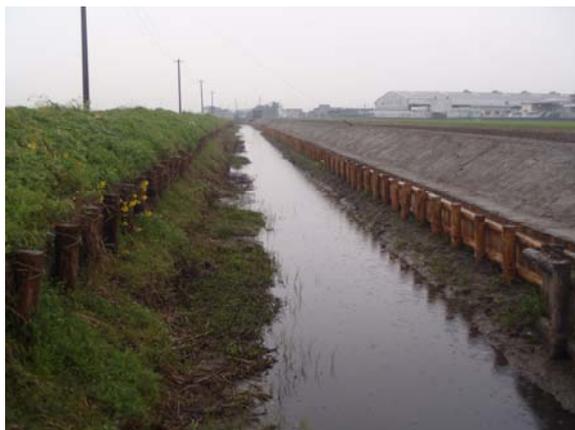
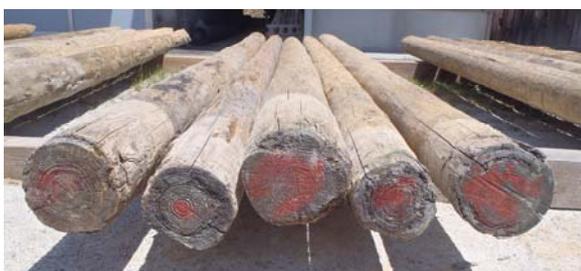
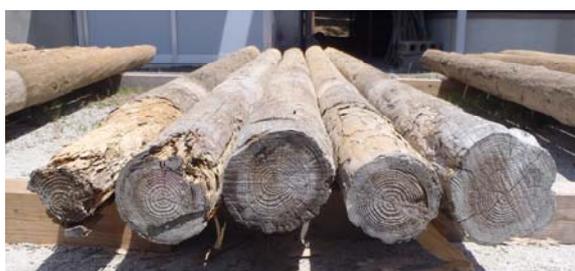
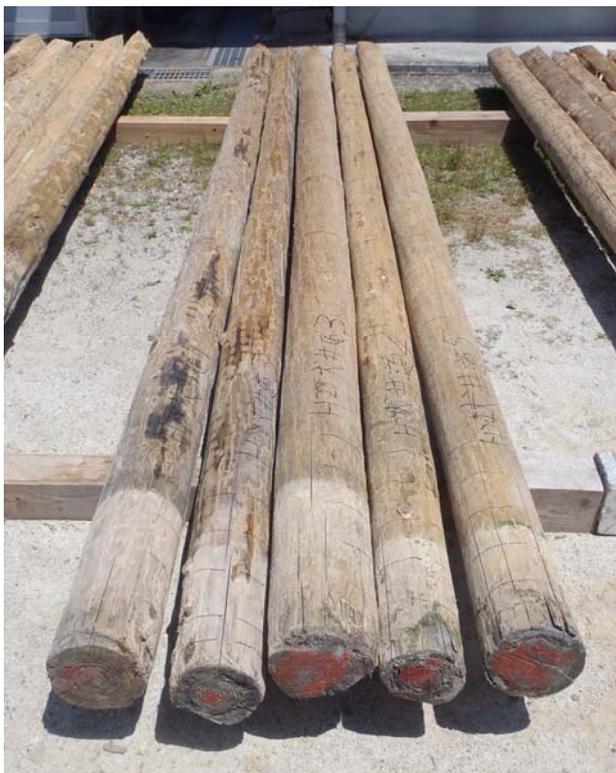
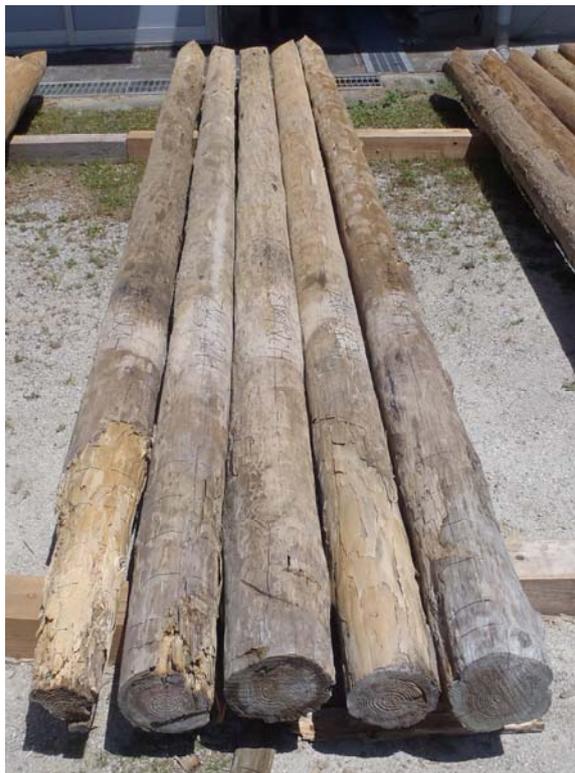
【 小城市三日月町】

小城市三日月町については、引抜時の現地状況では底面(土中)が水面位置より高くなっており、対岸においてクリーク防災工事が行われていたが、雑草の繁茂状況等から実際の水位は杭頭から150cm程度と考えられた。杭頭については、腐朽しているものが数本みられ、杭引き抜き時のワイヤーロープの巻きつけにより1本が破損した。杭頭から150cm以下の部位は健全な状態が保たれていた。

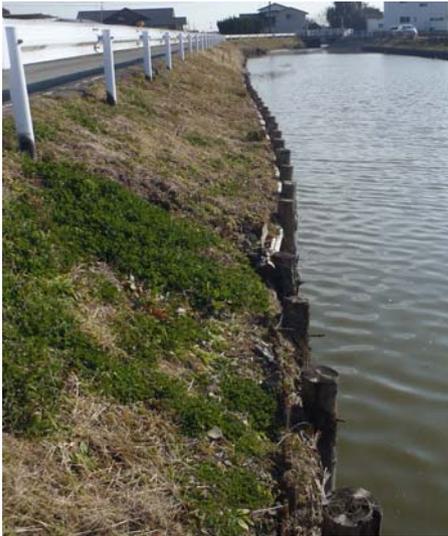
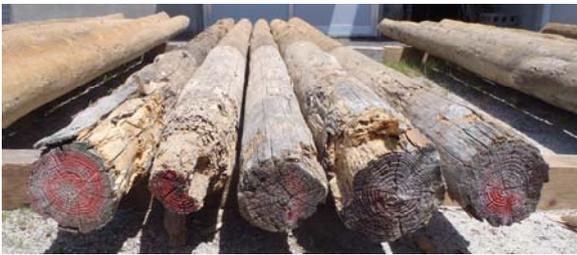
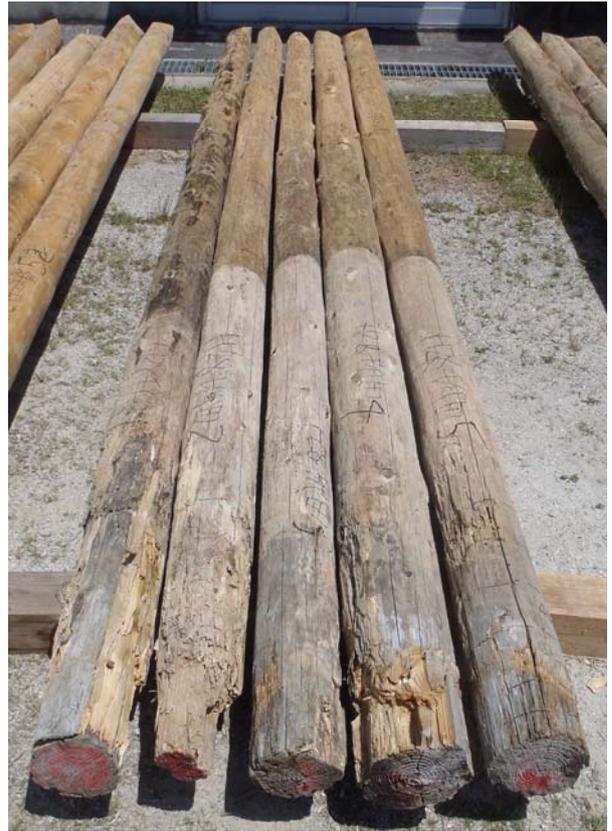
【 神崎市千代田町】

神崎市千代田町については、既設杭の水位痕跡等から実際の水位は、杭引き抜き時と同様の杭頭から80cm程度と考えられた。また、施工箇所の法面において土砂の押し出しがみられていた。杭頭については、腐朽しているものが数本みられ、杭引き抜き時のワイヤーロープの巻きつけにより2本が破損した。杭頭から100cm以下の部位は健全な状態が保たれていた。

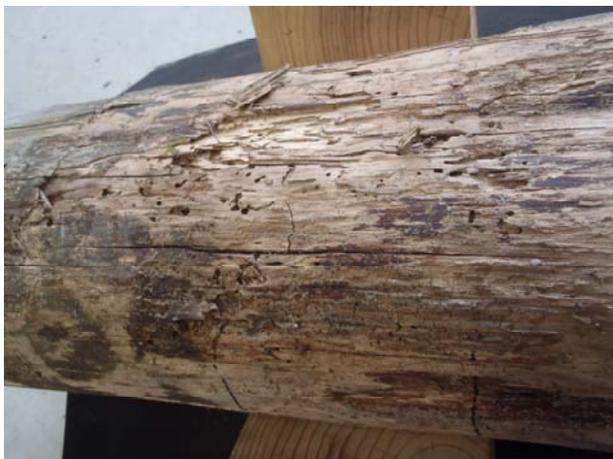
写真 - 18 虫による穿孔痕

また、 の箇所では虫害によるものがみられたが、水面から水面上部の杭頭位置までの距離が大きい程、そのような被害のリスクは高まると思われる。
