4 クリーク杭木の耐久性向上に関する研究

(県単 : R1 (2019) ~R5 (2023))

山口 修

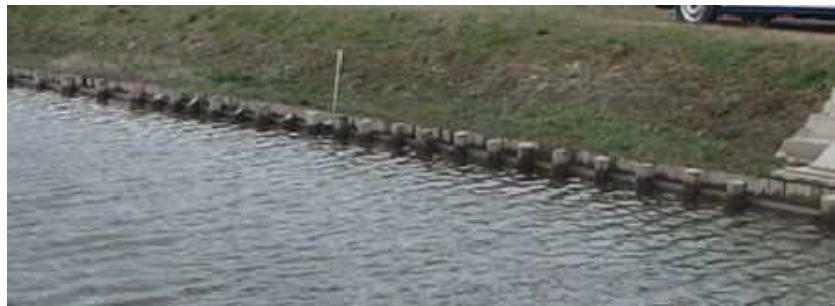
写真-1 令和元年度施工地(佐賀市巨勢町修理田)

また、令和元年度に設置した杭頭保護キャップ杭、杭頭斜め切り杭、無処理杭、令和2年度に設置したエコアコールウッド、杭頭焼き加工杭、無処理杭、令和3年度に設置したキシラデコール塗布杭、水性キシラモン3W塗布杭、水性キシラモン3W+CNF塗布杭、無処理杭については、令和5年3月に現地において腐朽状況を調査した（写真-1～3）。なお、令和4年度に設置した試験杭は、令和5年3月時点で杭全体が水面下に沈んでいたため、ファコップによる測定ができなかった。

令和元年度から令和3年度にかけて設置した試験杭について、令和5年3月に目視による腐朽状況の確認とファコップによる応力波伝播速度の測定を行った。目視による腐朽状況の確認では、いずれの杭にも特に目立った腐朽は見られなかつたが、令和2年度に設置した杭頭焼き加工杭は、表面の炭化層が風雨等で洗い流され、無処理杭に近い状態となつてゐた。また、ファコップによる応力波伝播速度の測定を表-3に示す。いずれの試験杭も健全な状態を保つており、腐朽は認められなかつた。
