# 木製構造物耐久性調査 中間報告書 (林道編)

佐賀県林業試験場  
2007年2月

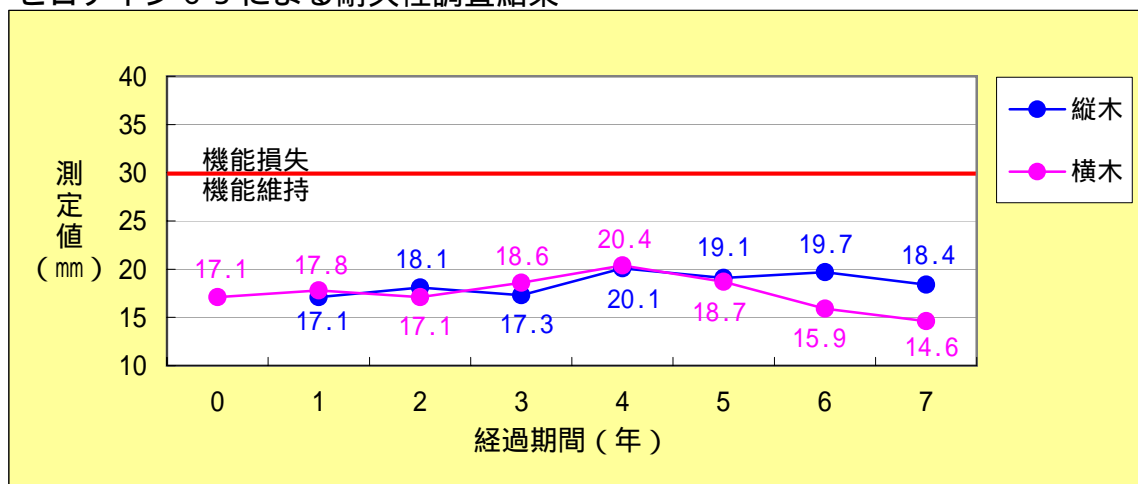
縦木、横木ともに中央付近を測定

施工後7年経過した箇所でも概ね腐朽度小(P2参照)で推移しており、高い耐久性を示しているため、環境配慮型クレオソート等による防腐処理が効果を発揮しているものと考えられる。目視による確認では、一部の箇所に風化等による耐久性の低下が認められるが、構造物としての機能は維持している。

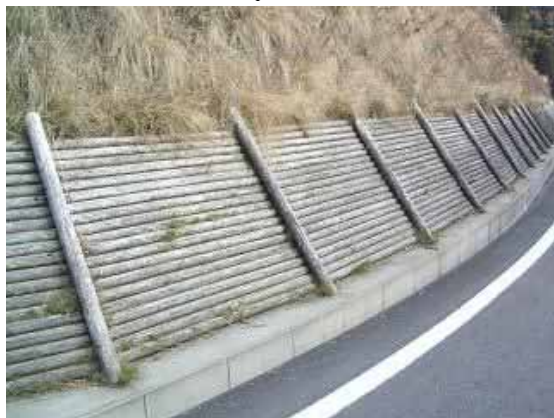
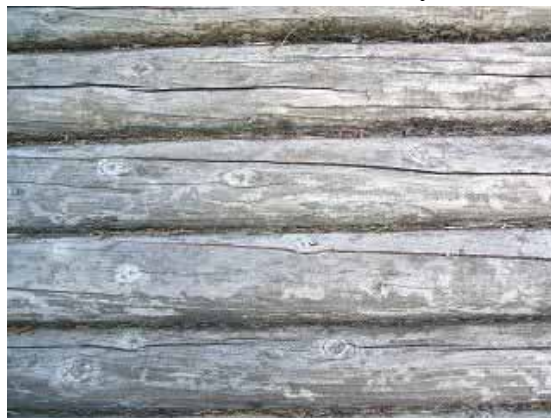
施工後3年経過（ひび割れは発生しているが腐朽等は認められない。）

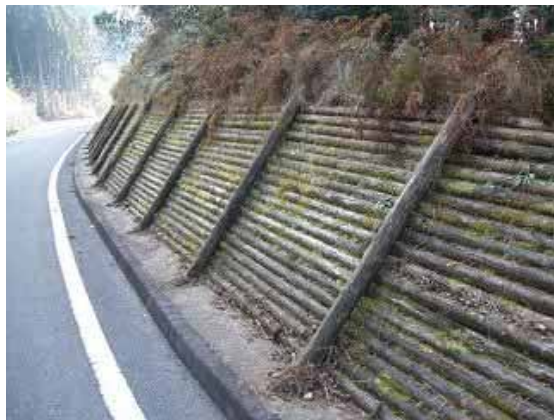
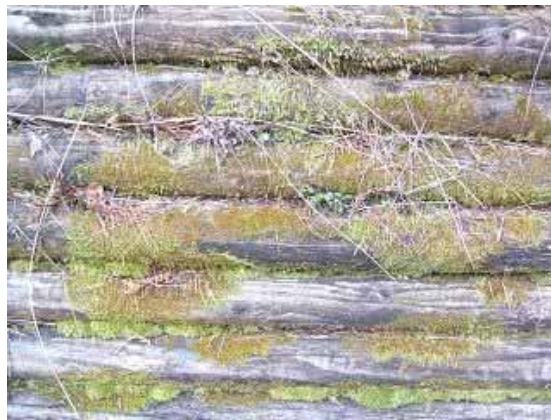
施工後7年経過（表面に苔の付着などもあるが耐久性は維持している。）

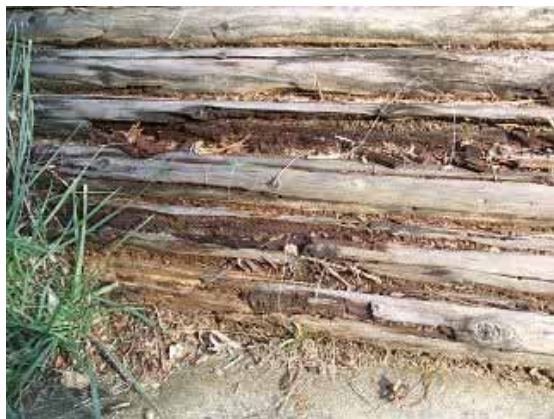
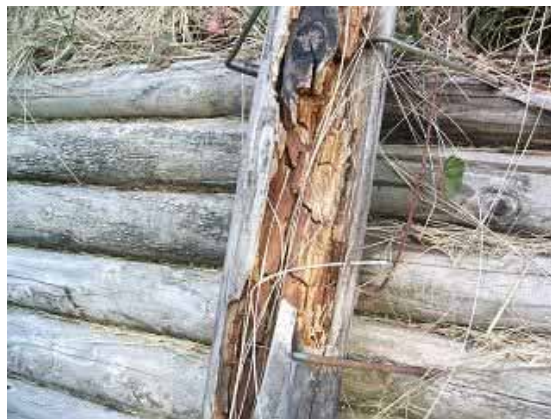
施工後7年経過（一部の箇所に風化等による耐久性の低下が認められる。）

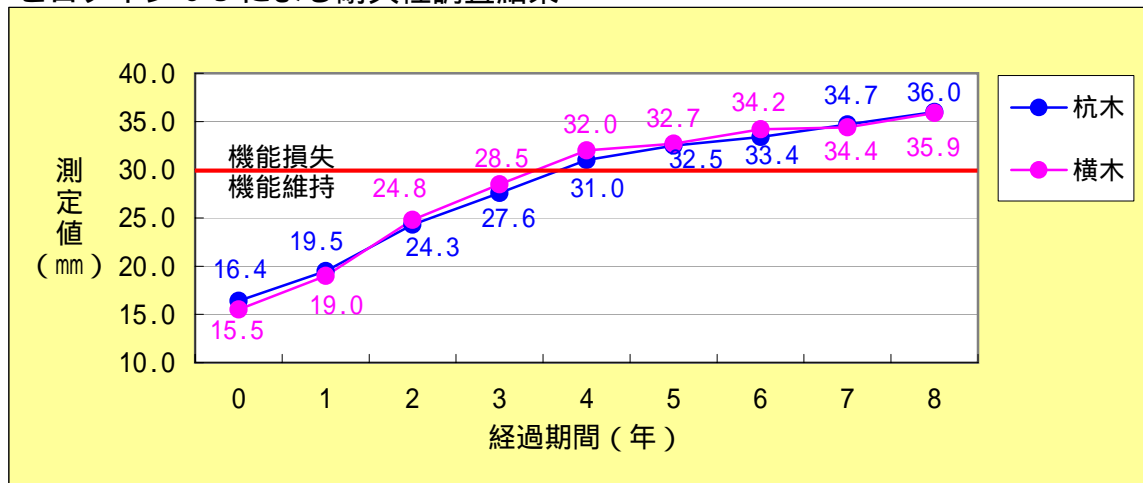
杭木は地際付近、横木は中央付近を測定

無処理の木材が使用されているため、他の工種に比べて測定値の上昇が大きく、早い段階での耐久性の低下が認められる。施工後4年経過した箇所では、かなり腐朽が進行しており、構造物としての機能が低下しているものが多くを占めているが、自生の草本類や樹木等の生育も認められるため、盛土法面自体は非常に安定した状態を保っている。施工後3年程度で植生が定着している箇所については、施工目的がほぼ達成されたものと考えられる。

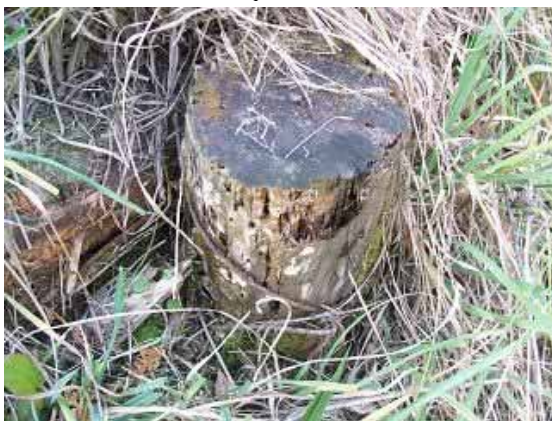
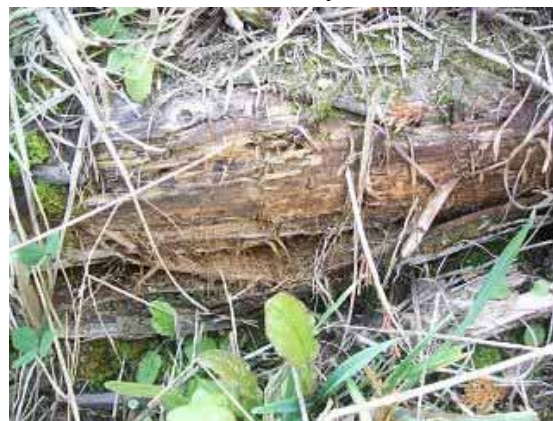
施工後3年経過（樹皮が剥げ落ち、辺材の腐朽が進んでいる。）

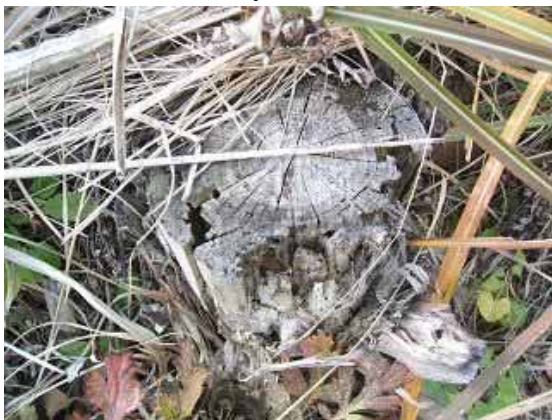
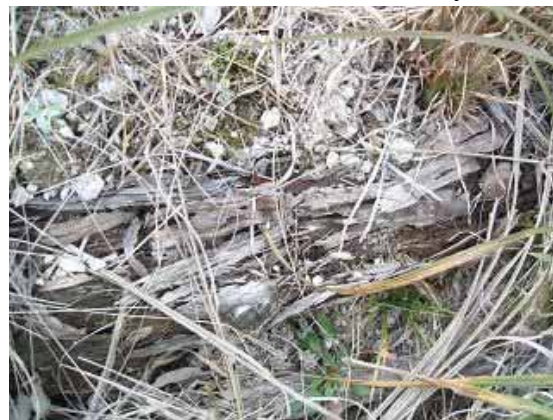
施工後5年経過（辺材の腐朽が著しく、心材にまで腐朽が進んでいる。）

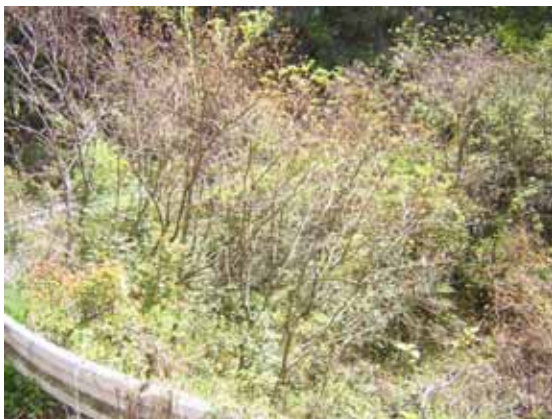
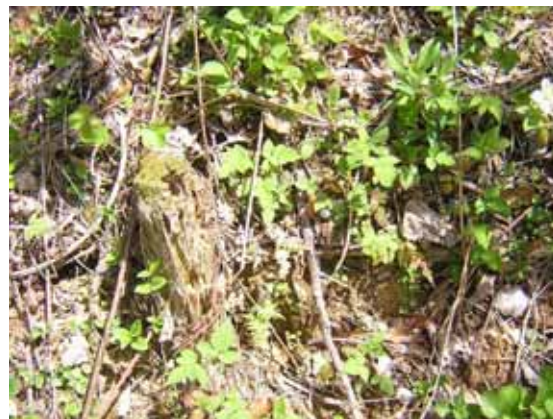
施工後8年経過（ほとんどのものが腐朽し、自生の樹木等が生育している。）

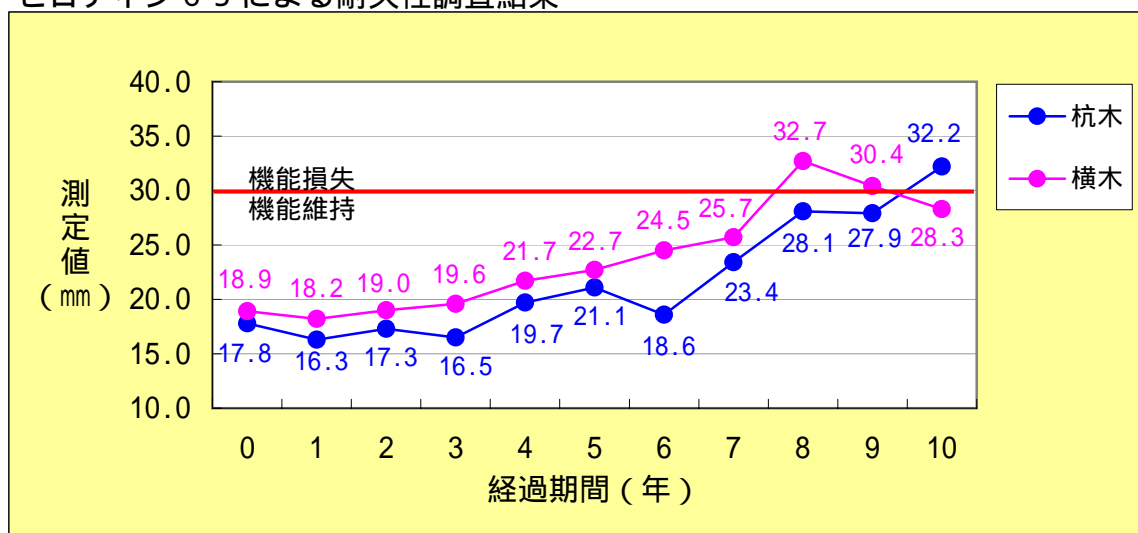
杭木は地際付近、横木は中央付近を測定

施工後 8 年が経過した箇所において、測定値が 30 mm 付近に達しており、目視による確認でも、著しく腐朽が進んでいる状況である。また、杭木に比べて横木の測定値が全体的に高い値を示しており、構造的に降雨等の影響を受けやすいためではないかと考えられる。

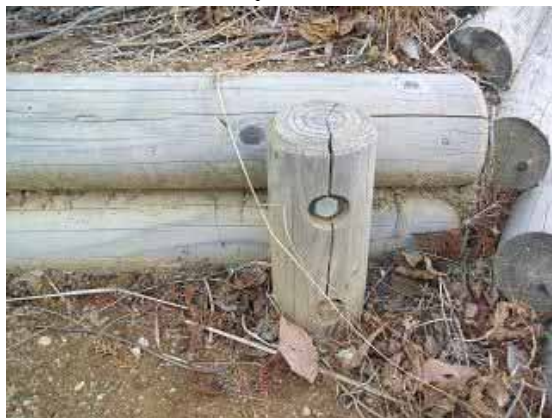
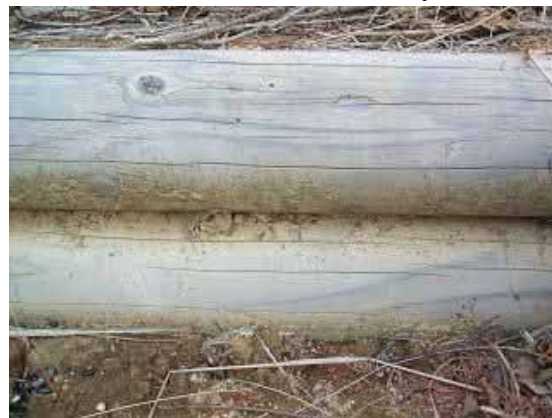
施工後 2 年経過（若干の変色しているが良好な状態を維持している。）

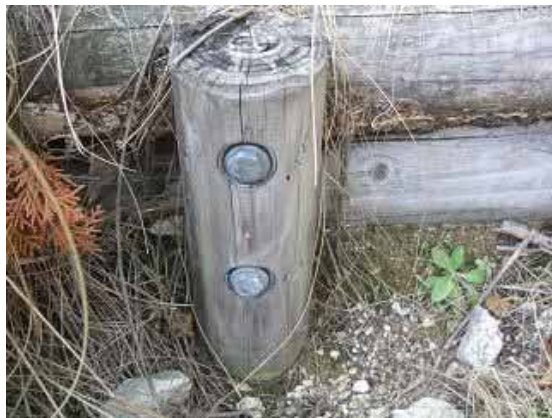
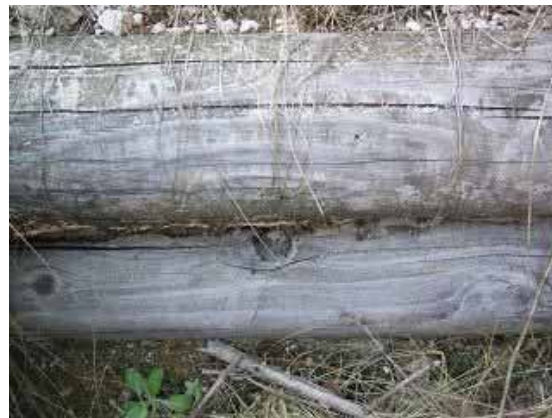
施工後 4 年経過（変色しているが耐久性は維持している。）

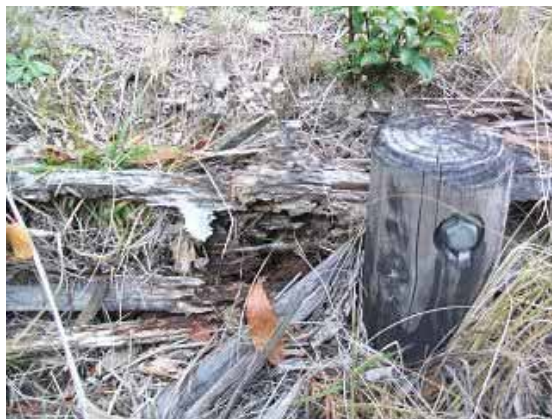
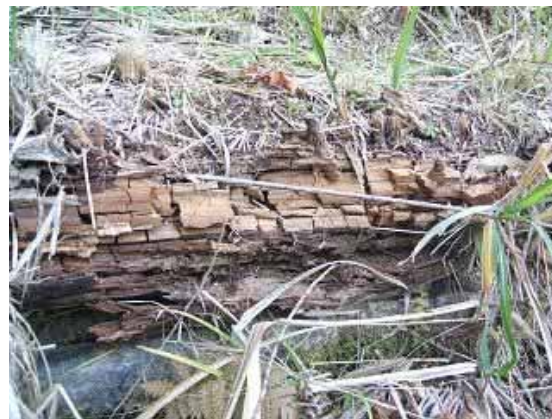
施工後 9 年経過（腐朽の進行が著しく、構造物としての機能が失われている。）

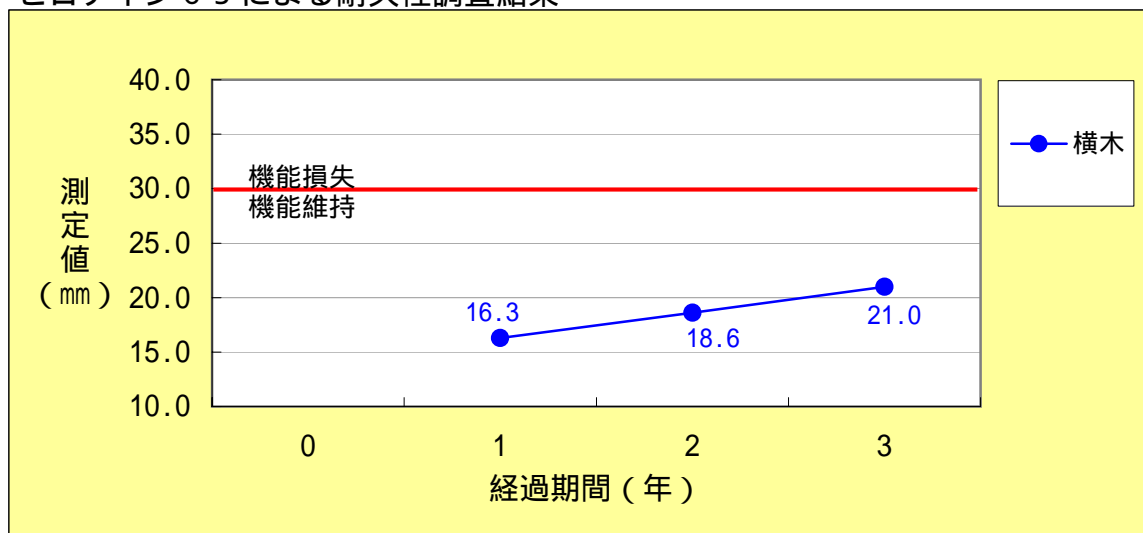
横木の中央付近を測定

設置後の経過年数が長いもので3年程度であることから、現状では耐久性の低下は認められない。独立行政法人森林総合研究所において、C U A Z 処理杭による野外での耐久性試験が行われており、設置後8年経過した時点での被害度は0（健全）という調査結果が示されていることから、施工後8年以上の耐用年数は見込めるものと考えられる。

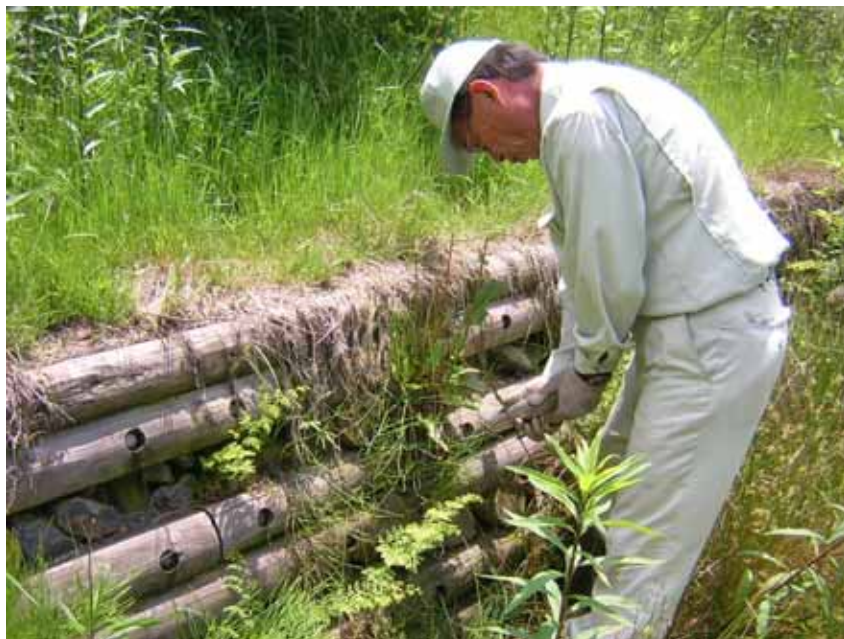
施工後3年経過（変色はあるが良好な状態を維持している。）

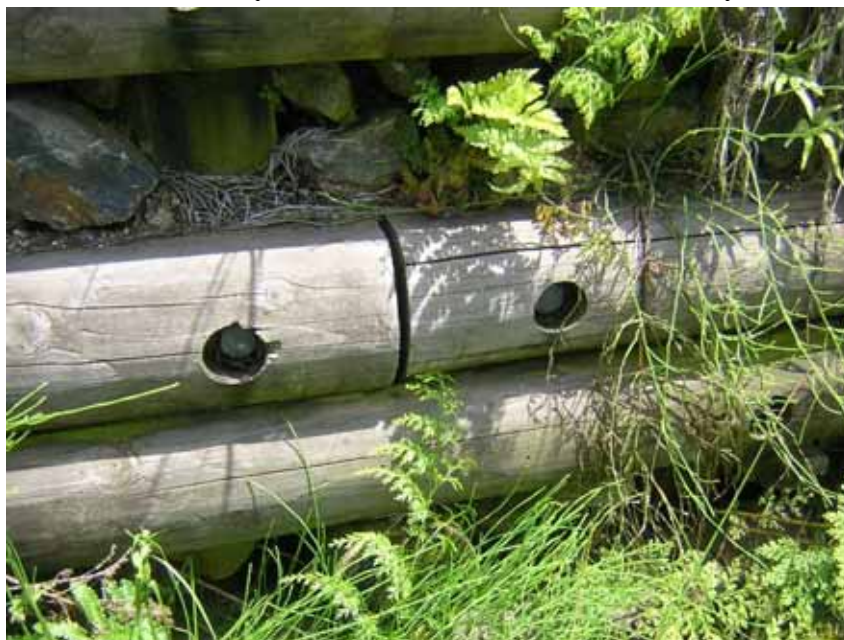
施工後3年経過（ほとんど腐朽は認められない。）
