## 九州電力から玄海原子力発電所2号機の配管で発生した ひび割れの原因とその対策について報告を受けました

## 玄海原子力発電所 2号機 余剰抽出配管概要図

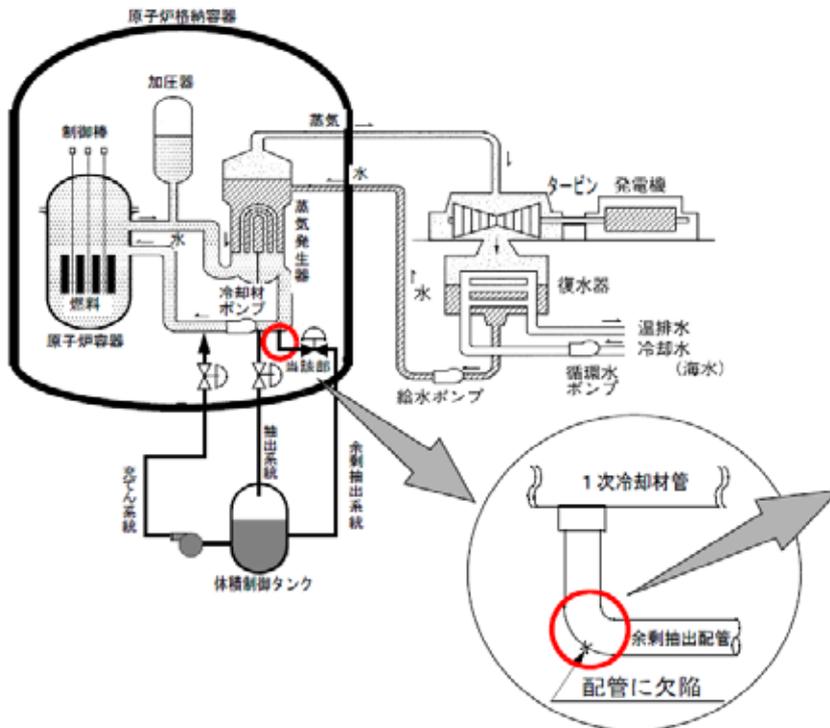
- 詳細調査の結果、ひび割れの原因は、配管の曲がり部に高温水と低温水の境界面が存在しており、平成13年度に実施した蒸気発生器の取り替え以前の境界面の温度変動によりひび割れが発生し、繰り返し応力の作用により進展した熱疲労(2)によるものと推定される。(添付1図参照)
- 対策として、当該部は温度の境界面が曲がり部にできない形状の新しい配管に取り替えることとし、取り替えた後のプラント起動時に温度測定を行い、温度の境界面が曲がり部にないことを確認する。(添付2図参照)

外 径：60.5 mm (公称値)  
肉 厚：8.7 mm (公称値)  
材 質：SUS 304  
通常運転圧力：15.41 MPa  
通常運転温度：約300℃
