## 玄海原子力発電所2号機の1次冷却材中のヨウ素濃度上昇について 調査結果の連絡がありました

# 玄海原子力発電所2号機 漏えい燃料集合体の概要

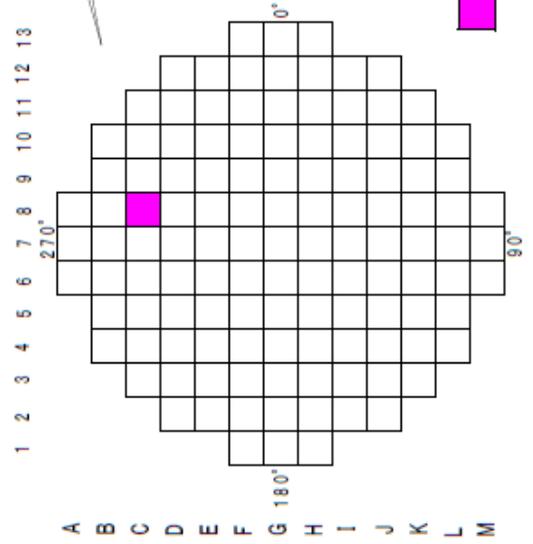
当該燃料集合体位置図

また12月12日には、九州電力から、燃料集合体全数の調査を行ったところ、1体に漏えいが確認された、今後、超音波及びファイバースコープによる調査を実施する、との連絡がありました。

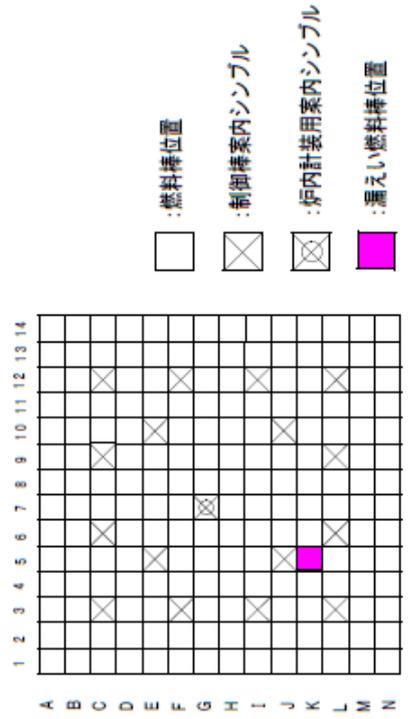
当該燃料棒位置図

漏えいが認められた燃料集合体の燃料棒全数(179本)について超音波による調査を実施した結果、燃料棒1本に漏えいが認められた。

漏えいが認められた燃料棒について、ファイバースコープによる調査を実施した結果、異物の混入、損傷及び著しい腐食などの異常は認められなかった。

今回の1次冷却材中のヨウ素濃度上昇は、燃料棒に偶発的に発生したピンホール(目に見えないほどの小さな穴)からの微少な漏えいが原因と推定される。

なお、今回漏えいが確認された燃料集合体は、使用済燃料として扱い、再使用しないこととする。
