緊急安全対策の対応状況等 に関するご質問へのご回答

平成 23 年 6 月 9 日
原子力安全・保安院

原子力安全・保安院

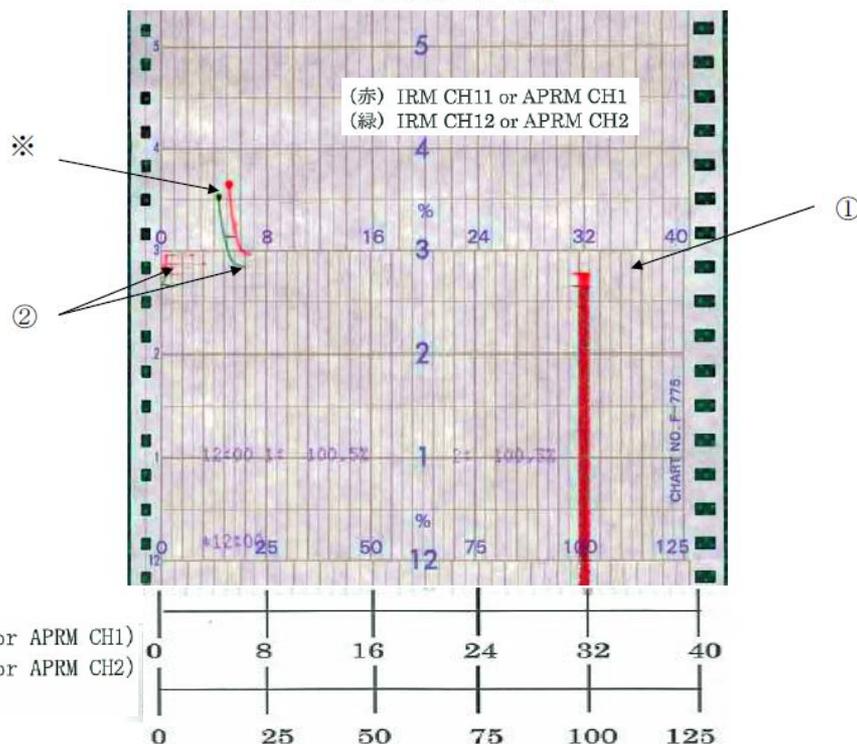
【1号 IRM、APRM】

- ・アラームタイパーの打出しから、原子炉自動スクラムにより**全制御棒は正常に全挿入したことを確認。**
- ・平均出力領域モニタ等のチャートから、スクラムによる**出力の低下を確認。**

- ① 14時46分 地震によるスクラムとスクラムによる出力低下
- ② 平均出力領域モニタ (APRM) としてのダウンスケールと中間領域モニタ (IRM) への切替
- ※ 15時30分過ぎに津波が到来したと想定される。津波の影響によると思われる記録終了。

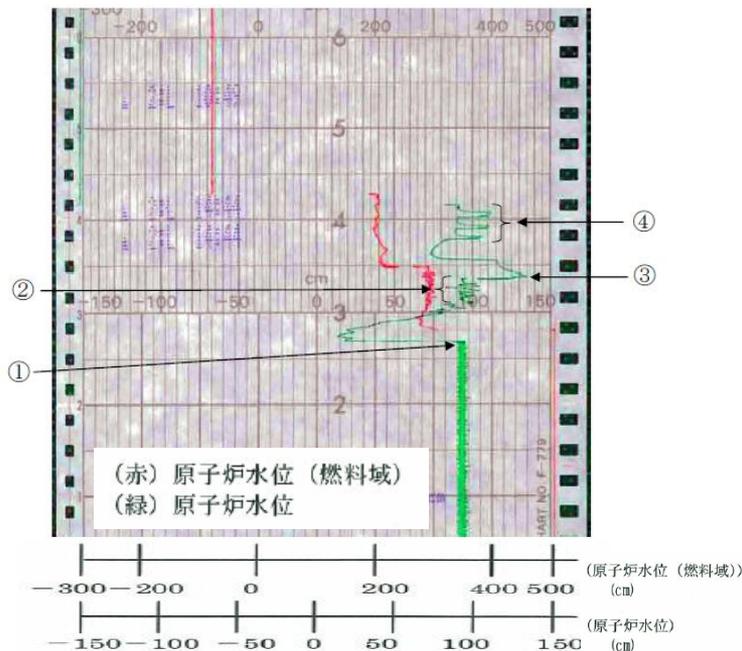
【1号 原子炉水位】

- ・原子炉水位のチャートから、スクラム直後はボイド(水中の微細な気泡)がつぶれたことにより原子炉水位は低下したが、非常用炉心冷却系の自動起動レベルにいたることなく通常どおり回復していることを確認。
- ・原子炉圧力及び原子炉水位のチャート等から、外部電源喪失後は、ICの起動・停止操作により、原子炉圧力及び原子炉水位を制御していることを確認。

- ① 14時46分 地震によるスクラム (チャート早送り：60倍の速度、1時間が1分)
- ② このあたりで外部電源喪失、主蒸気隔離弁閉 (電源喪失でチャート早送りリセット)
- ③ 非常用復水器自動起動
- ④ 非常用復水器の動作によると思われる水位変動

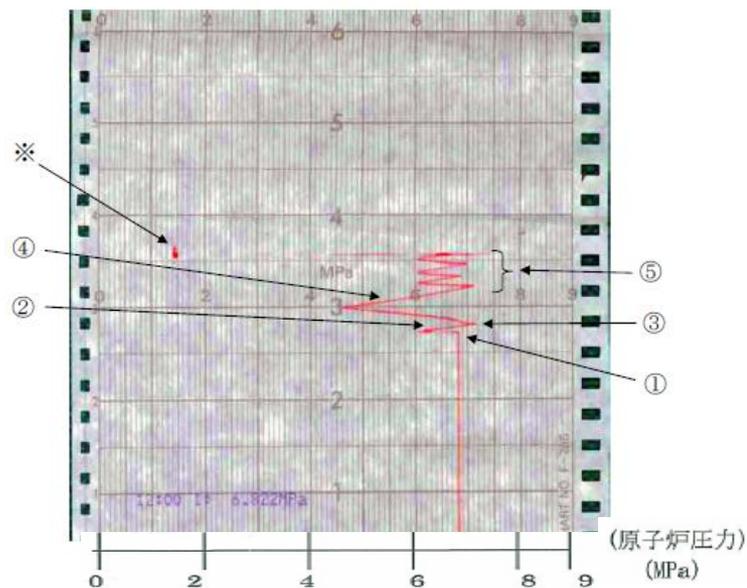
【1号 原子炉圧力】

- ① 14時46分 地震によるスクラム
 - ② 主蒸気隔離弁閉止に伴う圧力上昇
 - ③ 14時52分 非常用復水器作動とそれに伴う減圧
 - ④ 非常用復水器停止に伴う圧力上昇
 - ⑤ 非常用復水器によると思われる圧力変動
- ※ 15時30分過ぎに津波が到来したと想定される。津波の影響によると思われる記録終了。

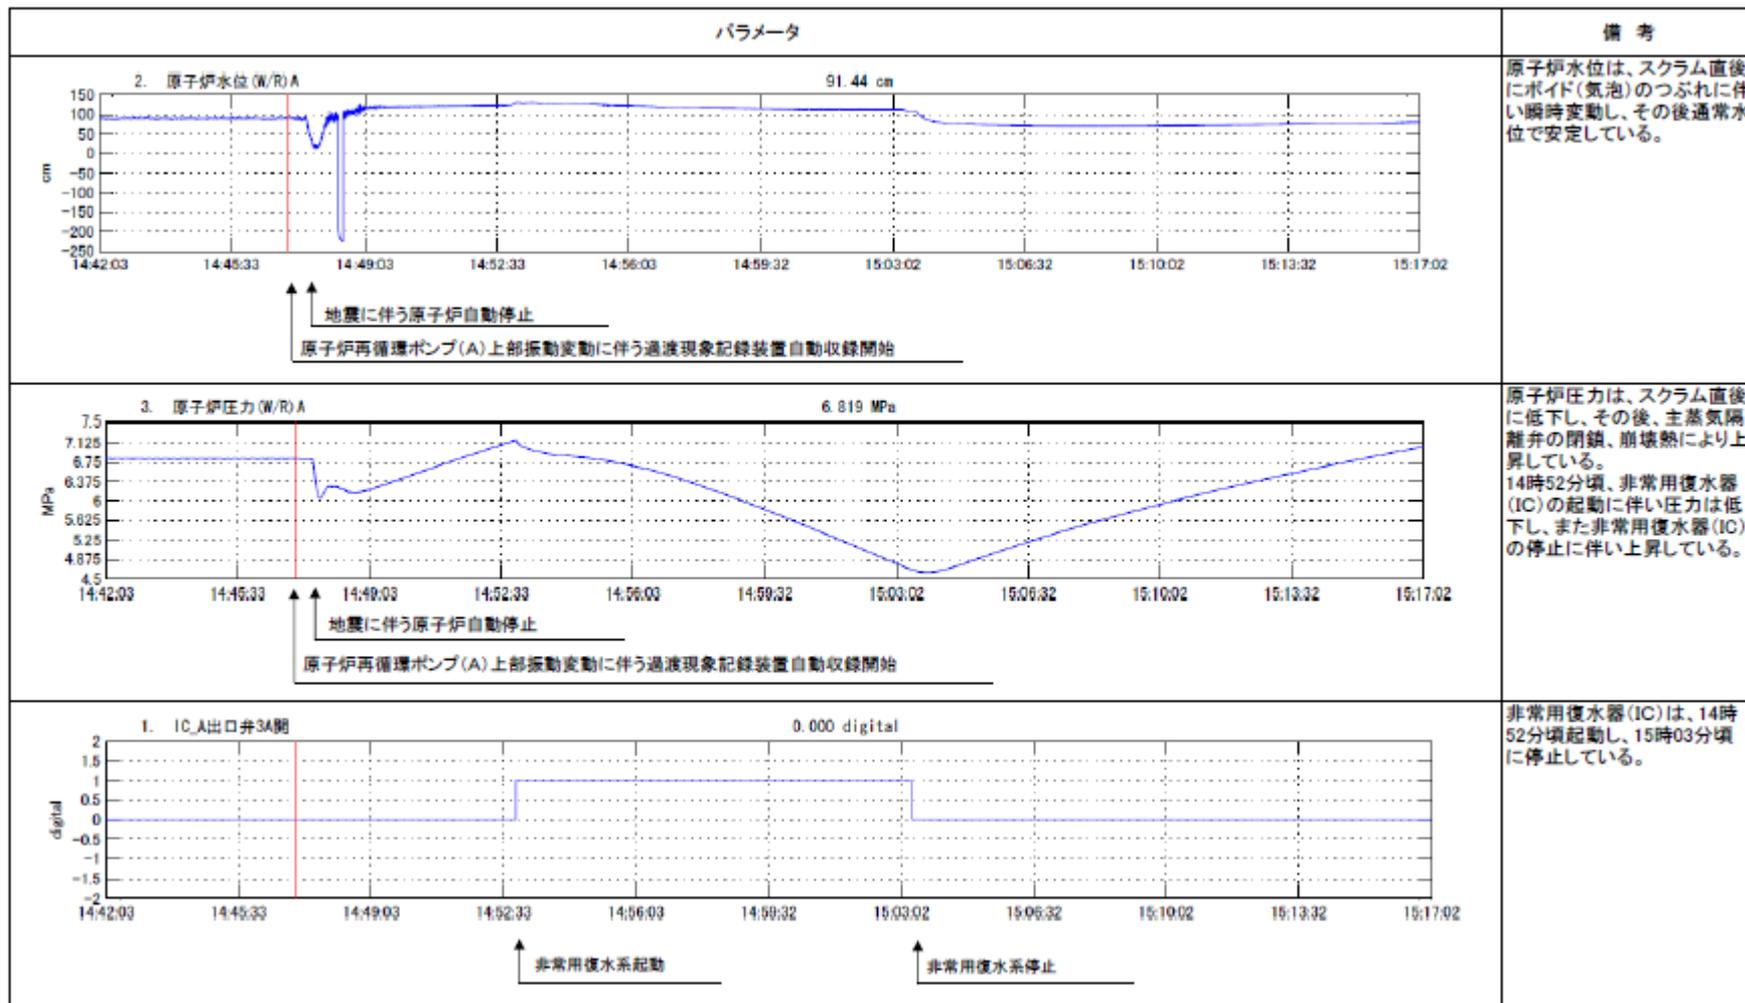
- ・過渡現象記録装置が動作(約30分収録)しており、この記録からもICの起動・停止操作により、原子炉圧力及び原子炉水位を制御していることを確認。

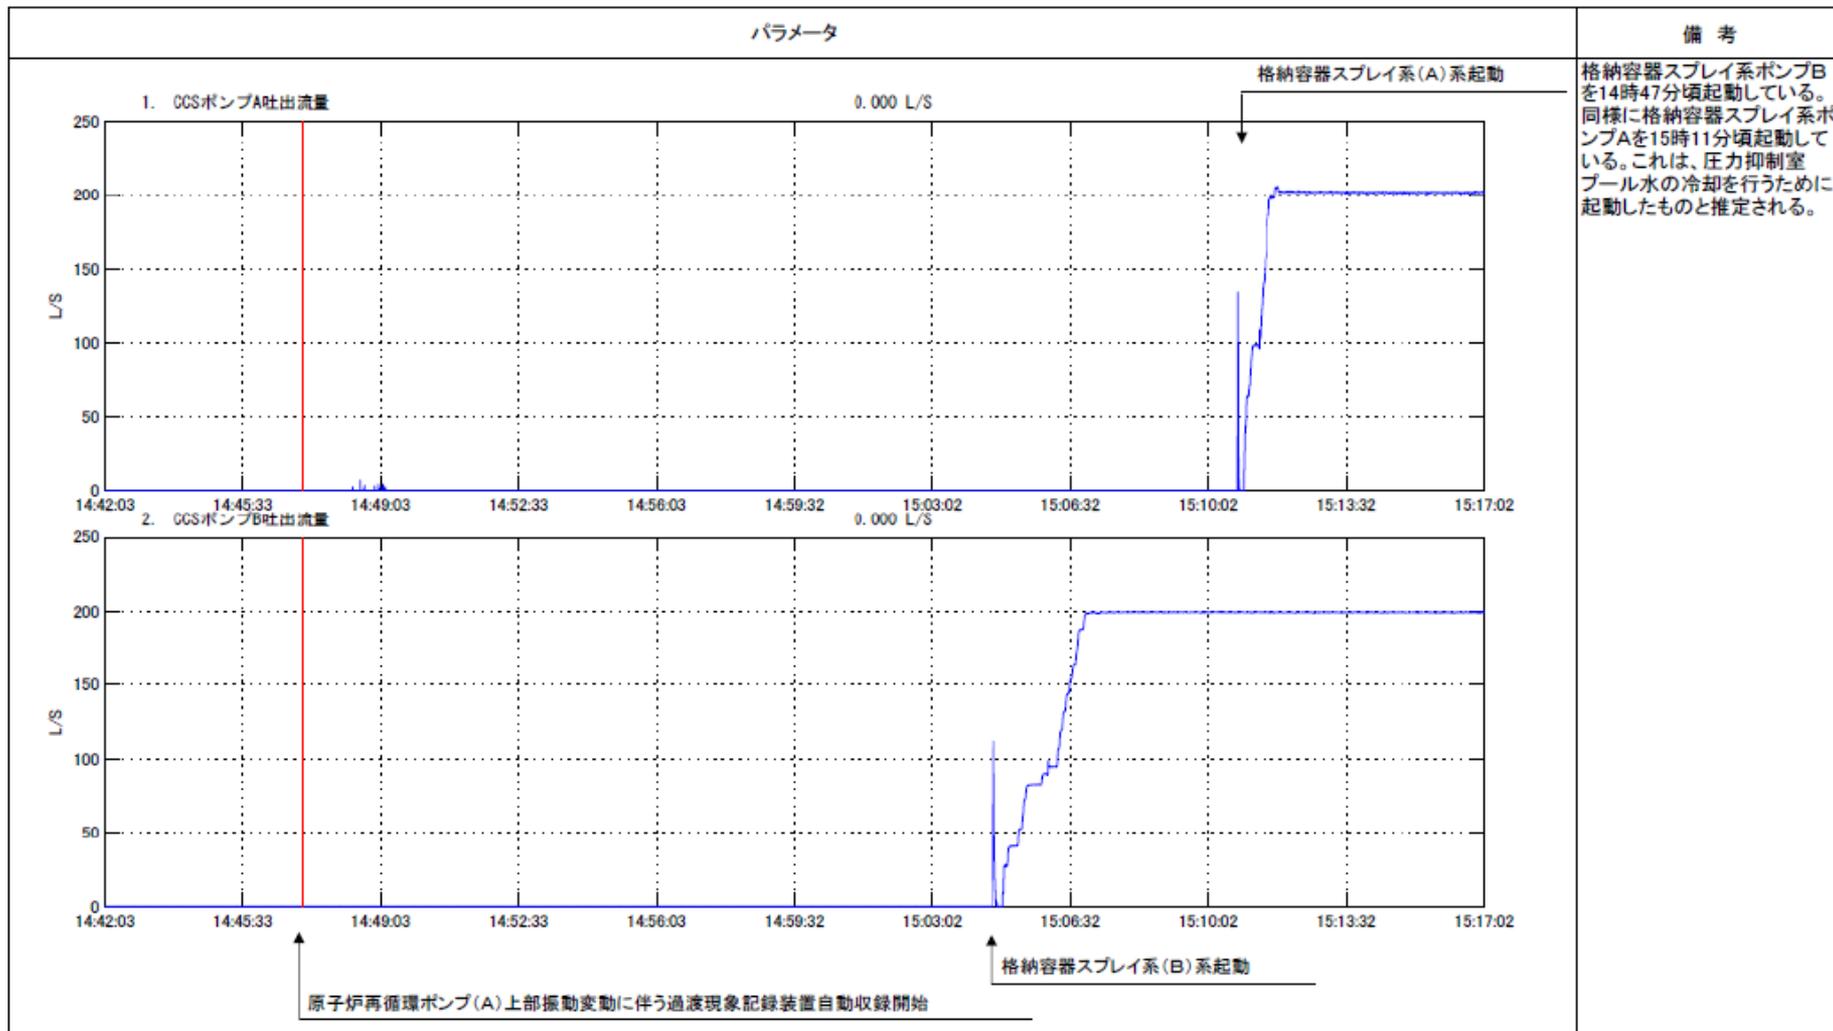
- ・過渡現象記録装置のデータから、**圧力抑制室プール水を冷却するためにCCSを起動し、正常に機能していたことを確認。**

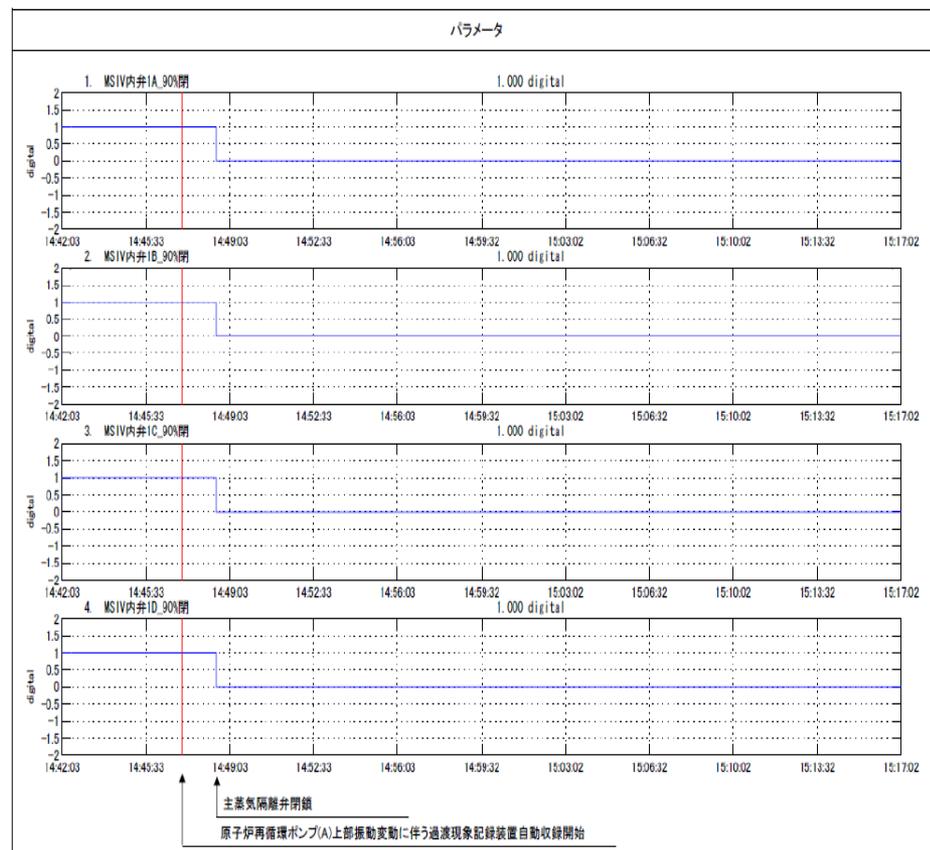
- ・アラームタイパーの打出し及び過渡現象記録装置のデータから、主蒸気隔離弁が正常に全閉となるとともに、主蒸気流量もゼロとなっており、その過程で蒸気流量の異常な変動がないことを確認。

(注記) 主蒸気隔離弁閉前後して破断検出等の各種異常信号が打ち出されているが、これは地震による外部電源喪失の影響によってこれら計器への電源が失われたことから、フェールセーフで異常信号が発生したものと考えられる。主蒸気隔離弁閉止の過程で蒸気流量の増大等、異常の兆候は見られていない。

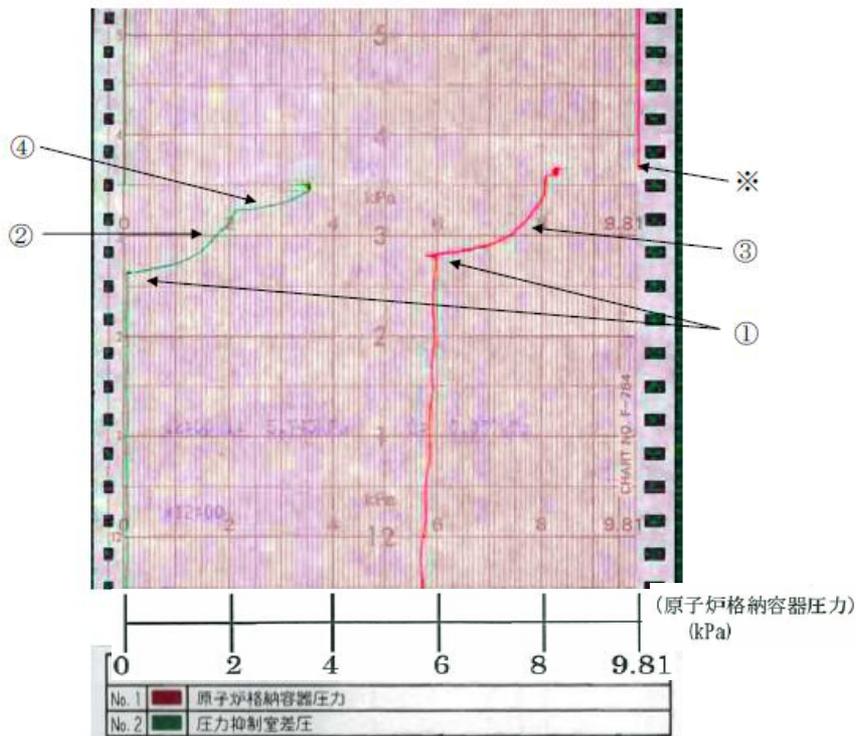
【1号 原子炉格納容器圧力、圧力抑制室差圧】

- 原子炉格納容器圧力、圧力抑制室差圧のチャートから、原子炉格納容器損傷による圧力減少になどの「閉じこめる」機能が低下している兆候はないことを確認。

- 14時46分 地震によるスクラム
 - 格納容器圧力上昇に伴う圧力抑制室差圧上昇
 - 格納容器空調停止に伴う格納容器圧力上昇
 - 圧力抑制室冷却に伴う圧力抑制室側圧力低下（さらなる差圧上昇を意味する）＝変曲点
- ※ 15時30分過ぎに津波が到来したと想定される。津波の影響により正確な指示をしていないことも想定される。

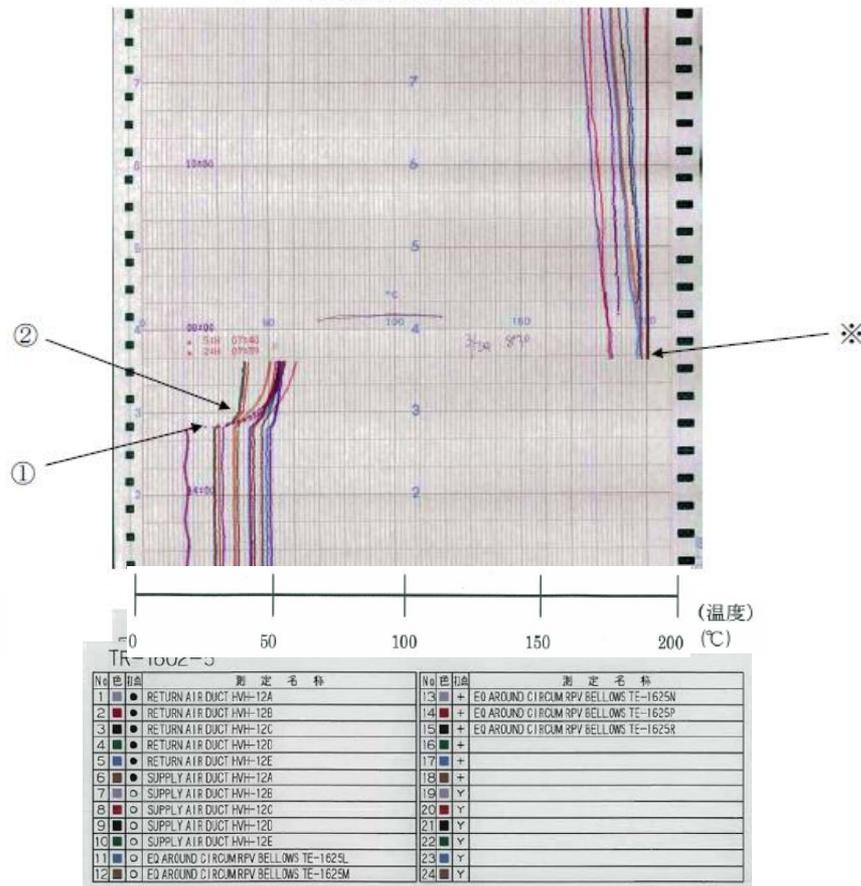
【1号 原子炉格納容器内各部温度】

- 14時46分 地震によるスクラム
 - 電源喪失による格納容器空調停止に伴う格納容器の温度上昇（配管破断等に起因する極端な温度上昇は認められず）
- ※ 15時30分過ぎに津波の到来により記録計電源が喪失し記録計が一旦停止。3月24日に記録計電源復旧に伴い記録再開。

- ✓原子炉圧力は約6～7MPaの範囲で制御されていること（「冷やす」機能①より）
- ✓主蒸気隔離弁の全閉により主蒸気流量はゼロとなっており、その過程で蒸気流量の異常な変動は確認されていないこと（「閉じこめる」機能①より）
- ✓格納容器の空調停止に伴う格納容器内部温度の緩やかな上昇が確認されており、60℃前後で温度は飽和していること（「閉じこめる」機能②より）

などから、圧力上昇は配管破断などの兆候によるものではなく、格納容器内部温度上昇に伴う圧力上昇であり、「閉じこめる」機能を損なう事象は発生していないと考えられる。

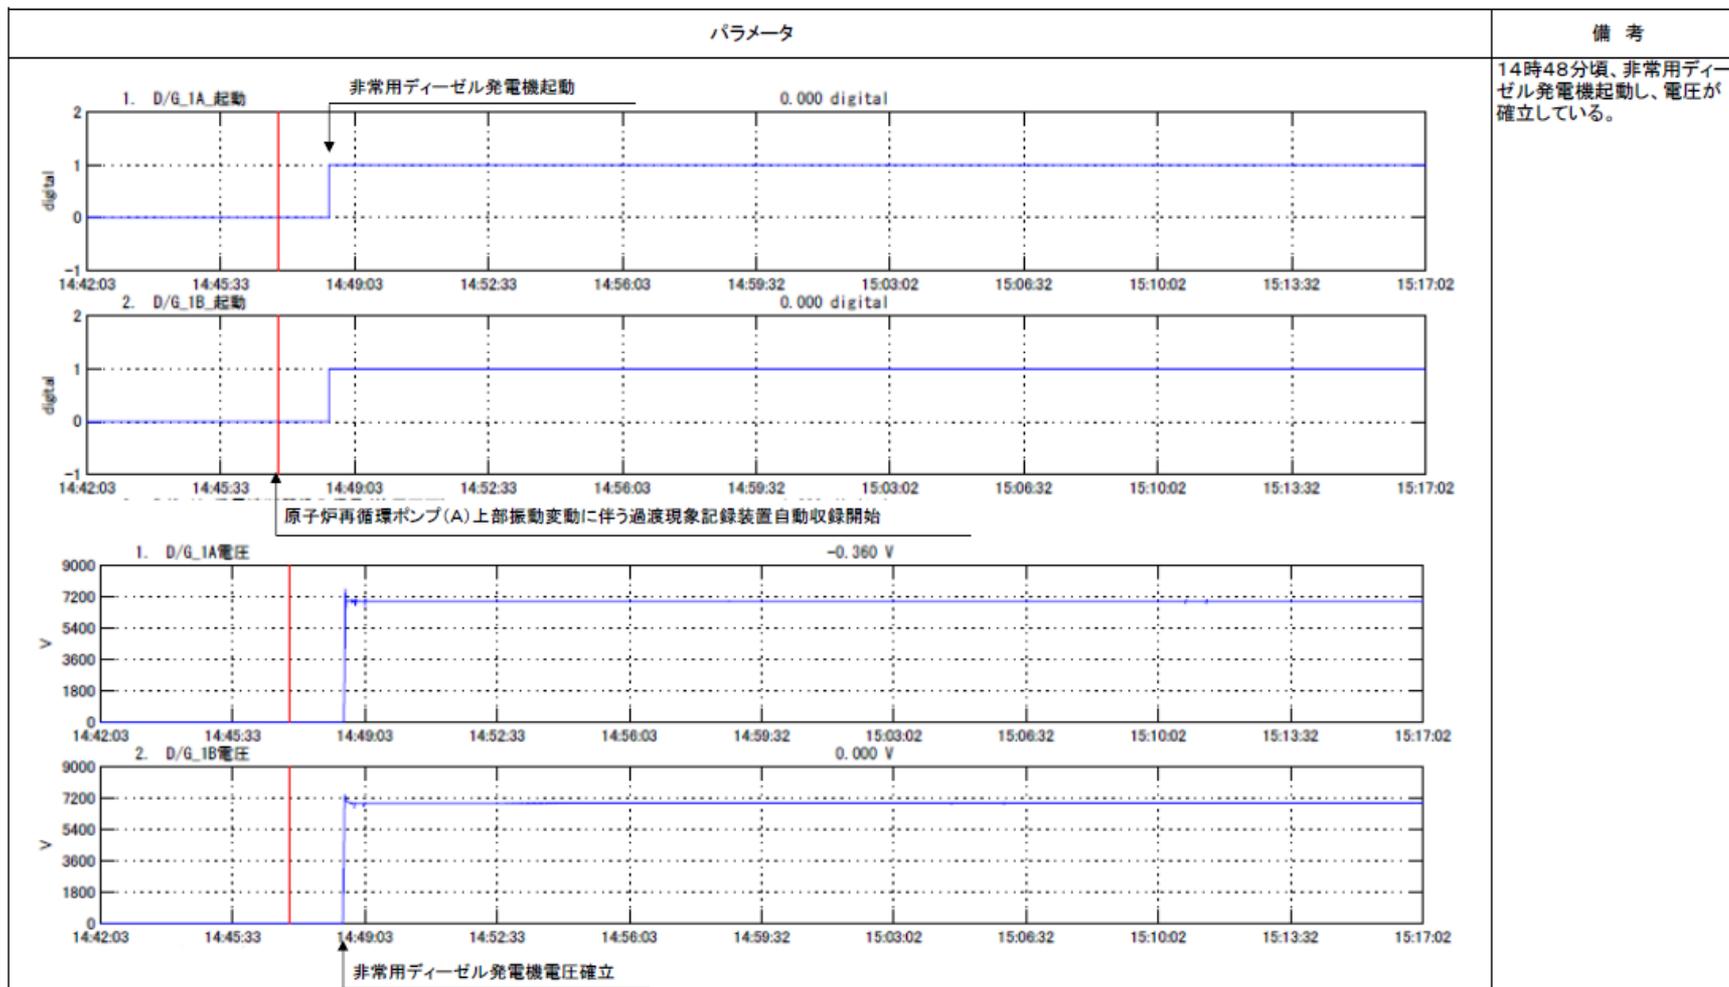
- ・過渡現象記録装置データから、外部電源喪失に伴い、非常用ディーゼル発電機が自動起動し、正常に電圧が確立していることを確認。

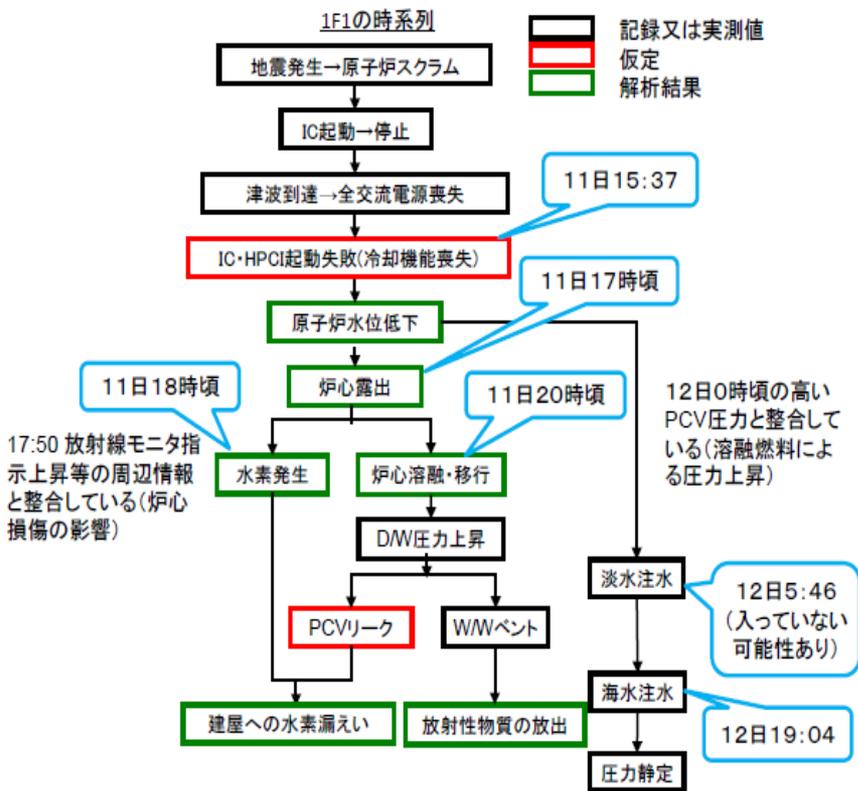
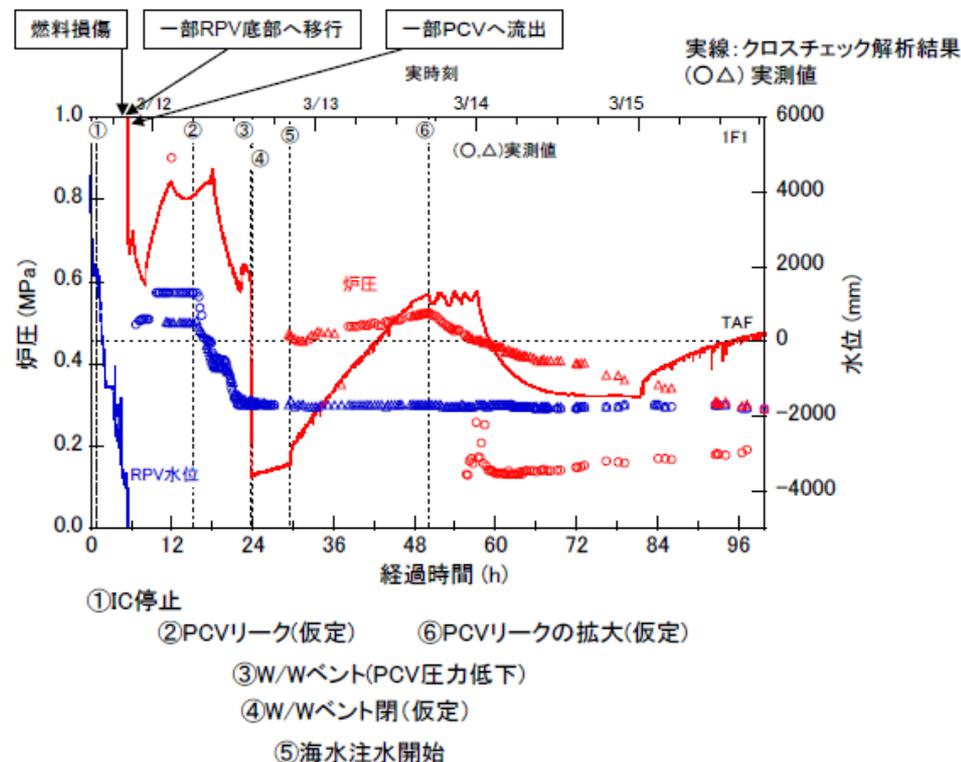
11日夜に1号機の原子炉建屋で高い放射線量が検出されていたことから、地震で圧力容器や配管破断の疑いがあるとの報道があるが、

➤原子力安全基盤機構(JNES)による炉心解析の結果(6月6日保安院HPで公表)から、11日17時頃には燃料が露出し、20時頃には原子炉圧力容器破損に至る状況であり、一部原子炉格納容器への流出があったものと推定されること

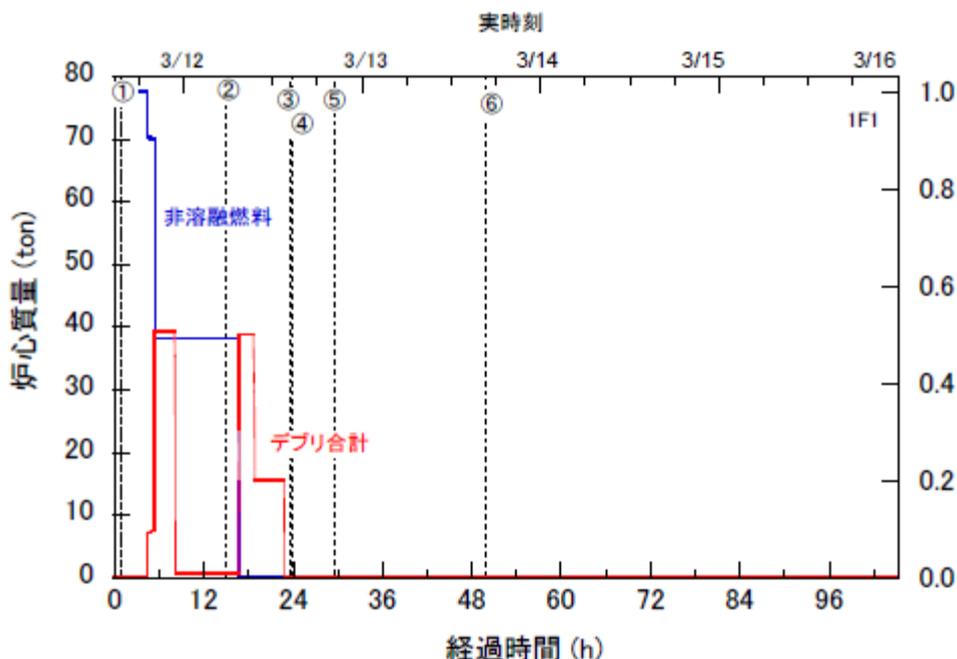
図 1-3-5 感度解析 2 での炉心質量(1号機)

➤同様にJNESの解析結果から、地震発生から6時間後には、燃料の半分程度が溶融しているものと推定されること

などから、11日夜の段階で原子炉建屋内で高い放射線量が検出されていたことについては、炉心損傷等による影響と考えられる。

①IC 停止、②PCV リーク(仮定)、③W/W ベント開、④W/W ベント閉、⑤海水注水、⑥PCV リークの拡大(仮定)

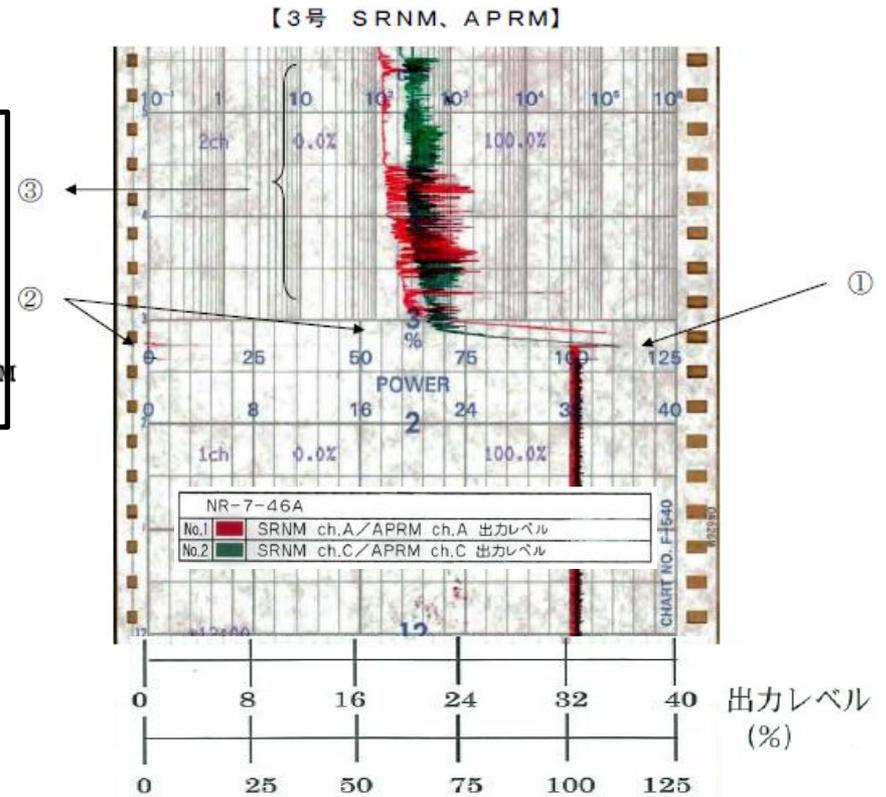
- ・アラームタイパーの打出しから、原子炉自動スクラムにより**全制御棒は正常に全挿入したことを確認**。
- ・平均出力領域モニタ等のチャートから、スクラムによる**出力の低下を確認**。

- ① 14時47分 地震によるスクラムとスクラムによる出力低下
- ② 平均出力領域モニタ（APRM）としてのダウンスケールと起動領域モニタ（SRNM）への切替
- ③ ノイズによる指示の変動

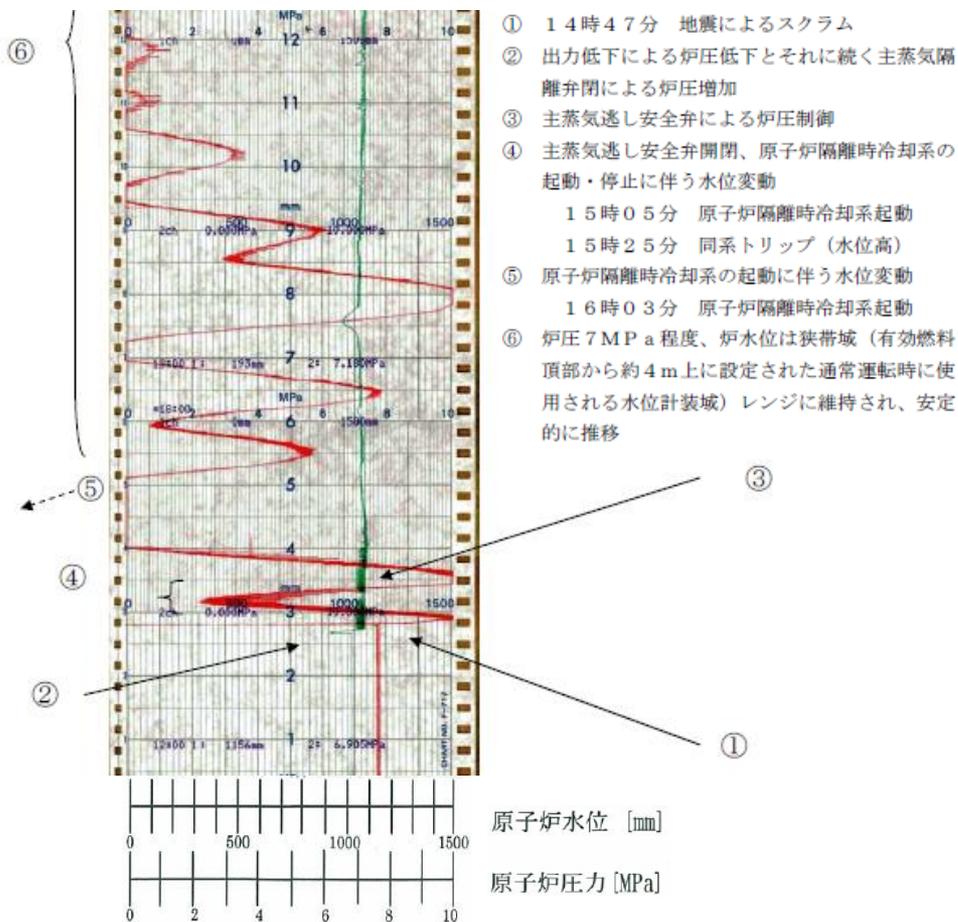
LR/PR-6-97	
No.1	原子炉水位
No.2	原子炉圧力

・原子炉水位及び原子炉圧力のチャートから、スクラム直後はボイド(水中の微細な気泡)がつぶれたことにより原子炉水位は低下したが、非常用炉心冷却系の自動起動レベルにいたることなく通常どおり回復していることを確認。

・原子炉圧力及び原子炉水位のチャート等から、断続的に主蒸気逃し安全弁(SRV)の開閉及び原子炉隔離時冷却系(RCIC:蒸気駆動のポンプ)の起動・停止操作を行っており、これにより原子炉圧力及び原子炉水位を制御していることを確認。

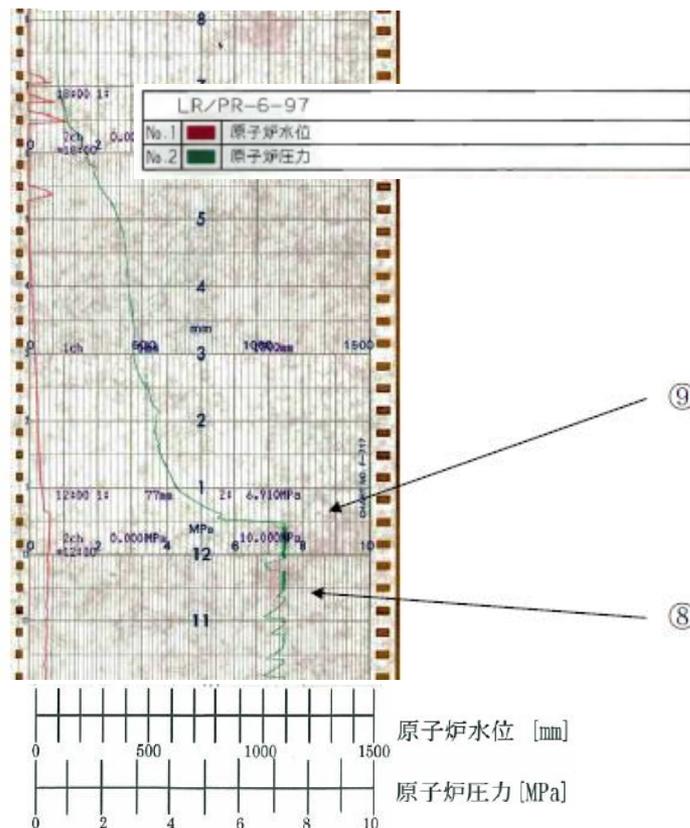
・12日9時頃から原子炉圧力の変動幅が大きく見られるようになり、HPCIが起動した12日12時30分頃から19時頃までの間に6MPa異常低下が確認されおり、地震によりHPCIの配管が破損している疑いがあるとの報道がある。

・東京電力においてHPCIの蒸気配管等の漏えいを想定した解析がなされているが、実測されている格納容器圧力等データと符合しない部分もあることから、**今後も調査が必要**。

・しかしながら、**HPCIの作動時期**において、**原子炉水位は維持**されていたデータも確認されていることから、**炉心の状態に大きな変化はなく、今般の事故拡大への影響があったわけではない**。

・また、**HPCIについては、緊急安全対策で必要としている機器ではない**ことから、**緊急安全対策による炉心損傷等の防止対策は十分な有効性があるもの**と考える。

- ⑧ 3月12日11時30分頃より、圧力制御の様相変化（11時30分頃より小刻みな変動）
11時36分 原子炉隔離時冷却系停止
- ⑨ 3月12日12時頃より、6時間程度かけて炉圧の低下

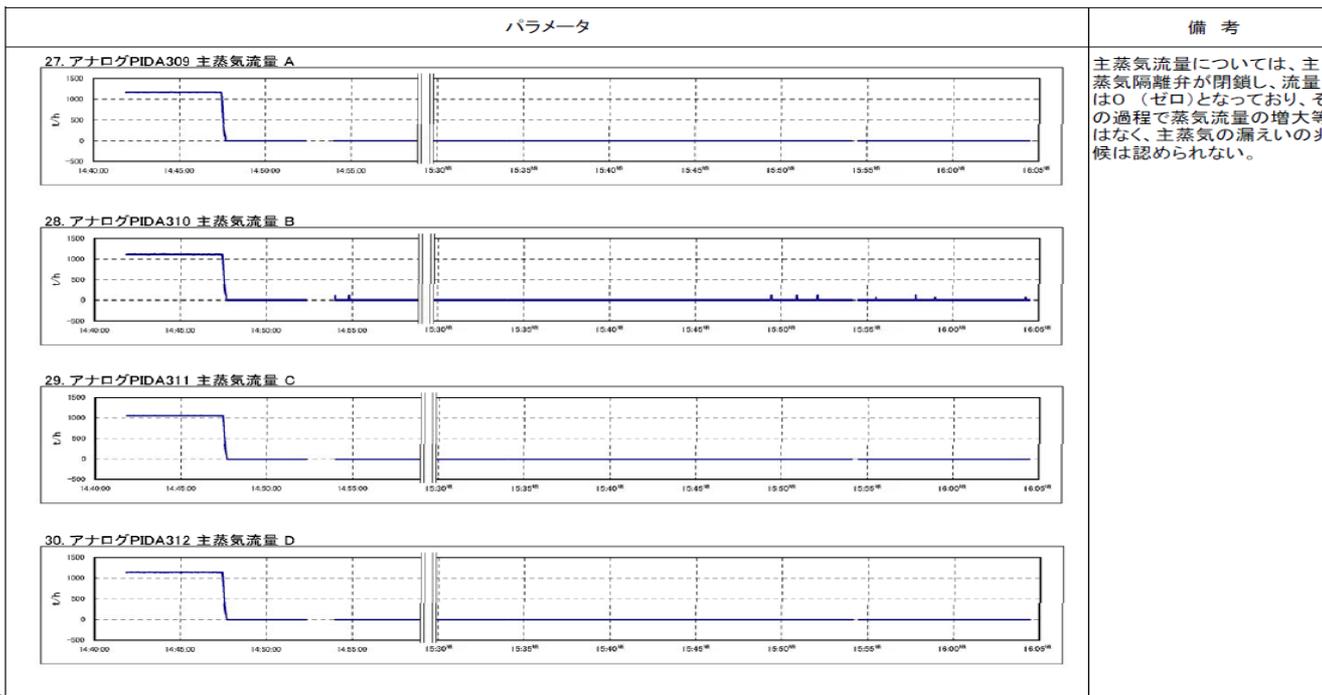
- ・アラームタイパーの打出し及び過渡現象記録装置のデータから、主蒸気隔離弁が正常に全閉となるとともに、主蒸気流量もゼロとなっており、その過程で蒸気流量の異常な変動がないことを確認。

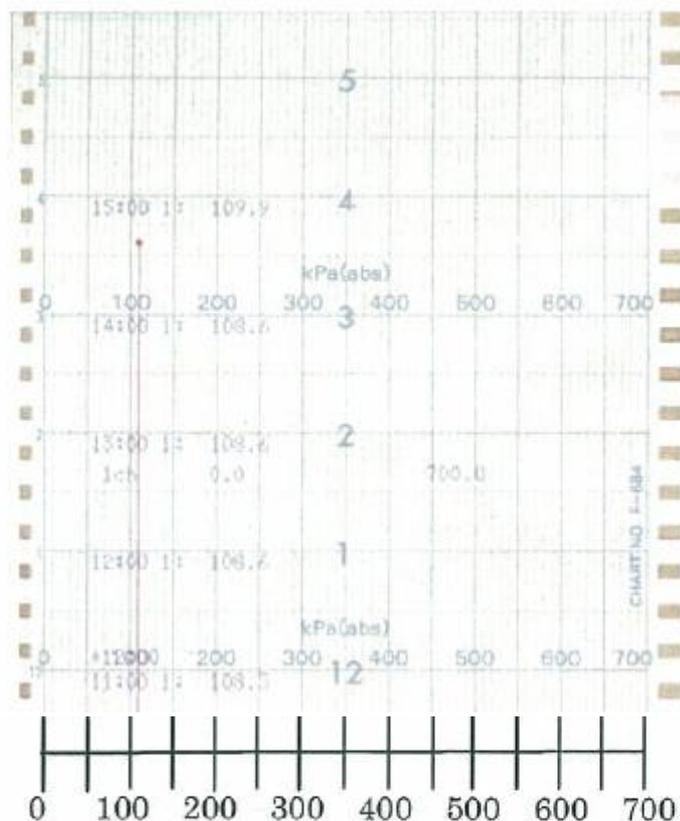
- 原子炉格納容器圧力のチャートから、原子炉圧力容器や蒸気配管損傷による圧力上昇や、原子炉格納容器等の損傷による圧力減少になどの「閉じこめる」機能が低下している兆候はないことを確認。
