立コミ本第35号

2025年5月20日

玄海原子力発電所3号機 定期検査中における  
放射性物質の体内への取り込みに係る原因と対策について

玄海原子力発電所 3 号機における  
法令報告値を下回る微量の放射性物質の体内への取り込みについて

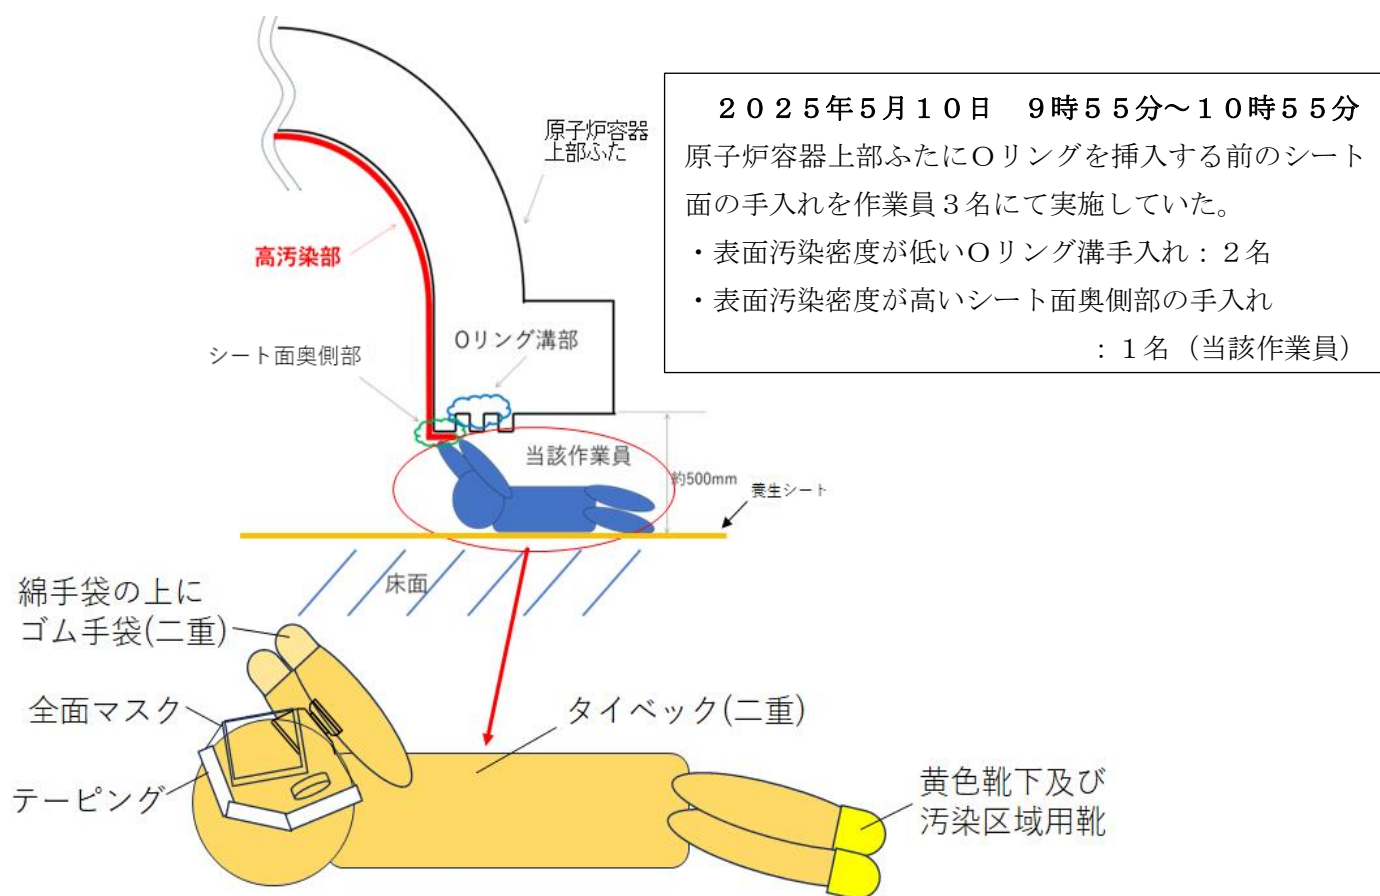
図1 作業イメージ

部ふたにOリングを挿入する前のシート面の手入れ作業は、上部ふたを仮置き架台に配置している状態で床面から約 500 mmの作業空間でシート面を目視する必要があるため、仰向けで実施していた。(添付資料－3)

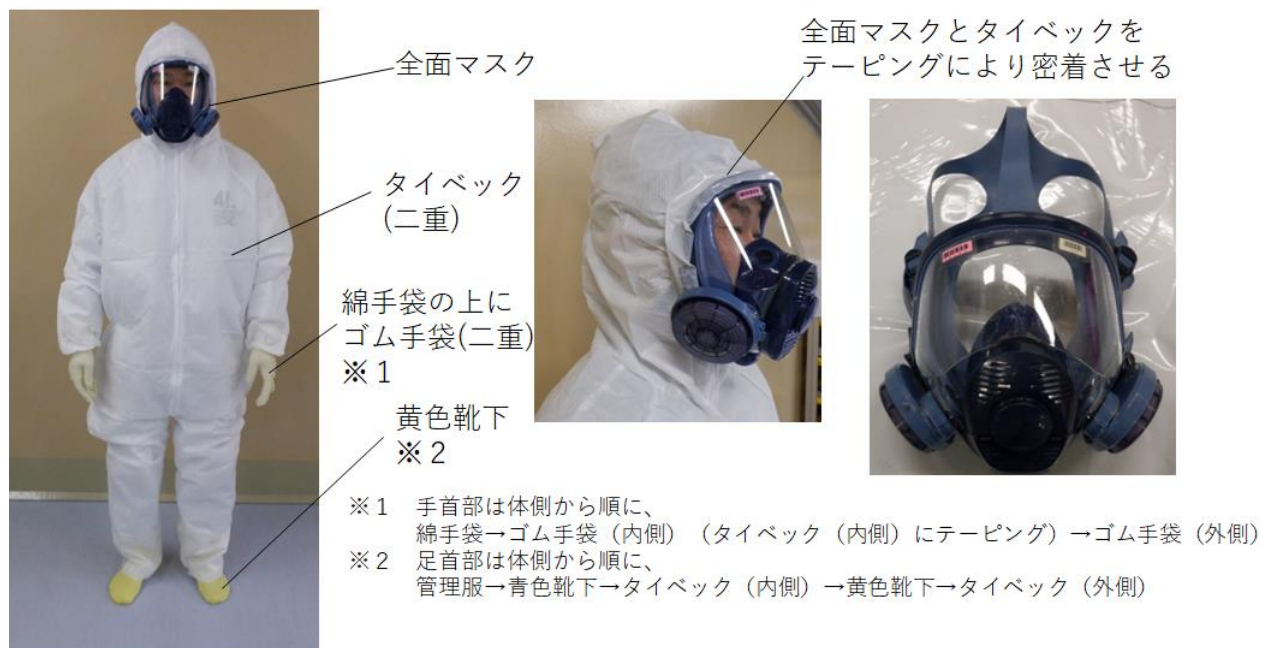
図2 作業時の防護具

- (a) 綿手袋等の標準的な管理区域における防護具に加え、作業前に全面マスク、防護服（以下、「タイベック」という。）[二重着用]、ゴム手袋[二重着用]、黄色靴下及び汚染区域用靴を適切に着用していることを聞き取りにより確認した。
- (b) 体内へ放射性物質を取り込まないように、全面マスクとタイベックをテーピングにより密着させていたことを聞き取りにより確認した。
- (c) 作業中の全面マスクのずれがないことを聞き取りにより確認した。

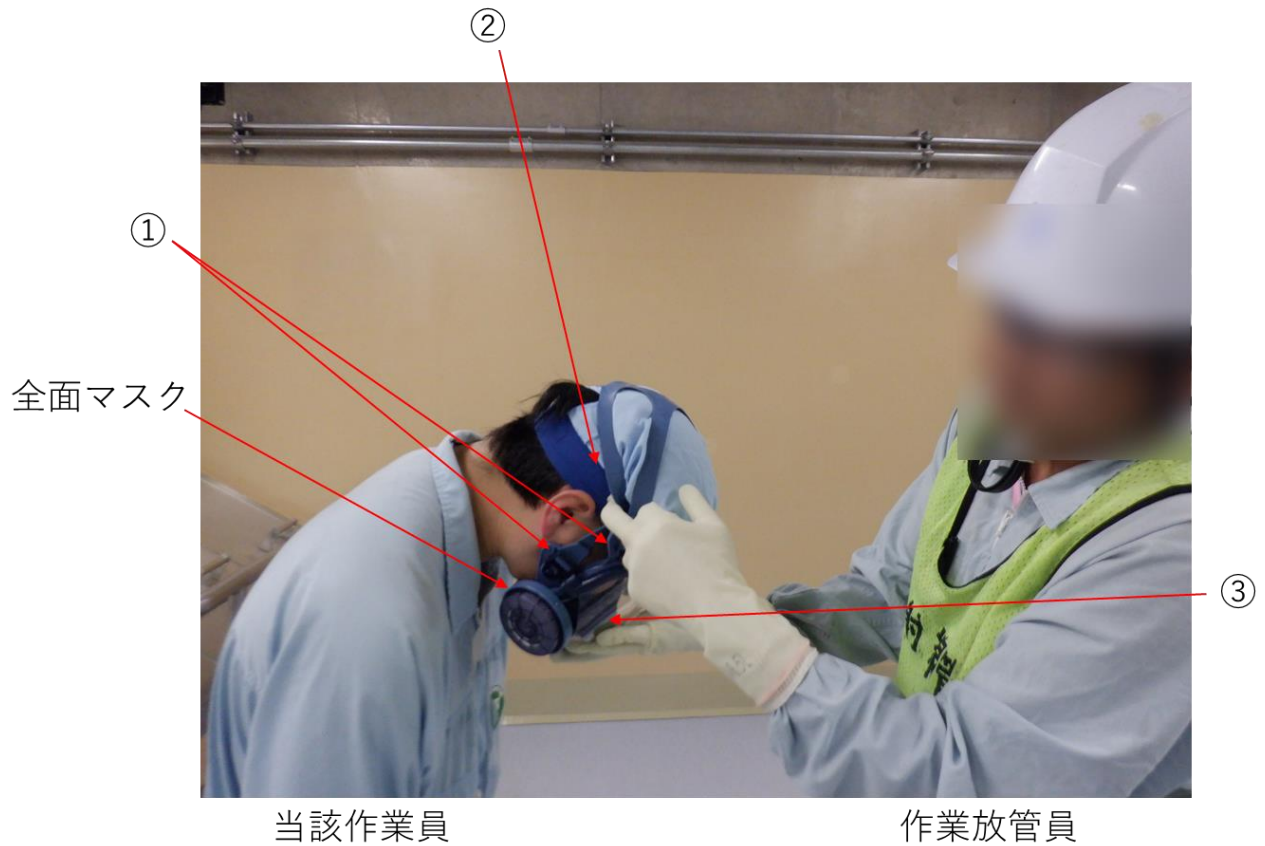
図1 全面マスク取り外しイメージ

全面マスクを取り外す際、意図せず全面マスクが顔(鼻付近)にあたり、放射性物質が鼻下に付着した可能性は否定できない。

- ① 全面マスクのベルトを緩めた。
- ② 全面マスクのベルトを後ろから前に引っ張った。
- ③ 全面マスクの前面を押さえて前から外した。

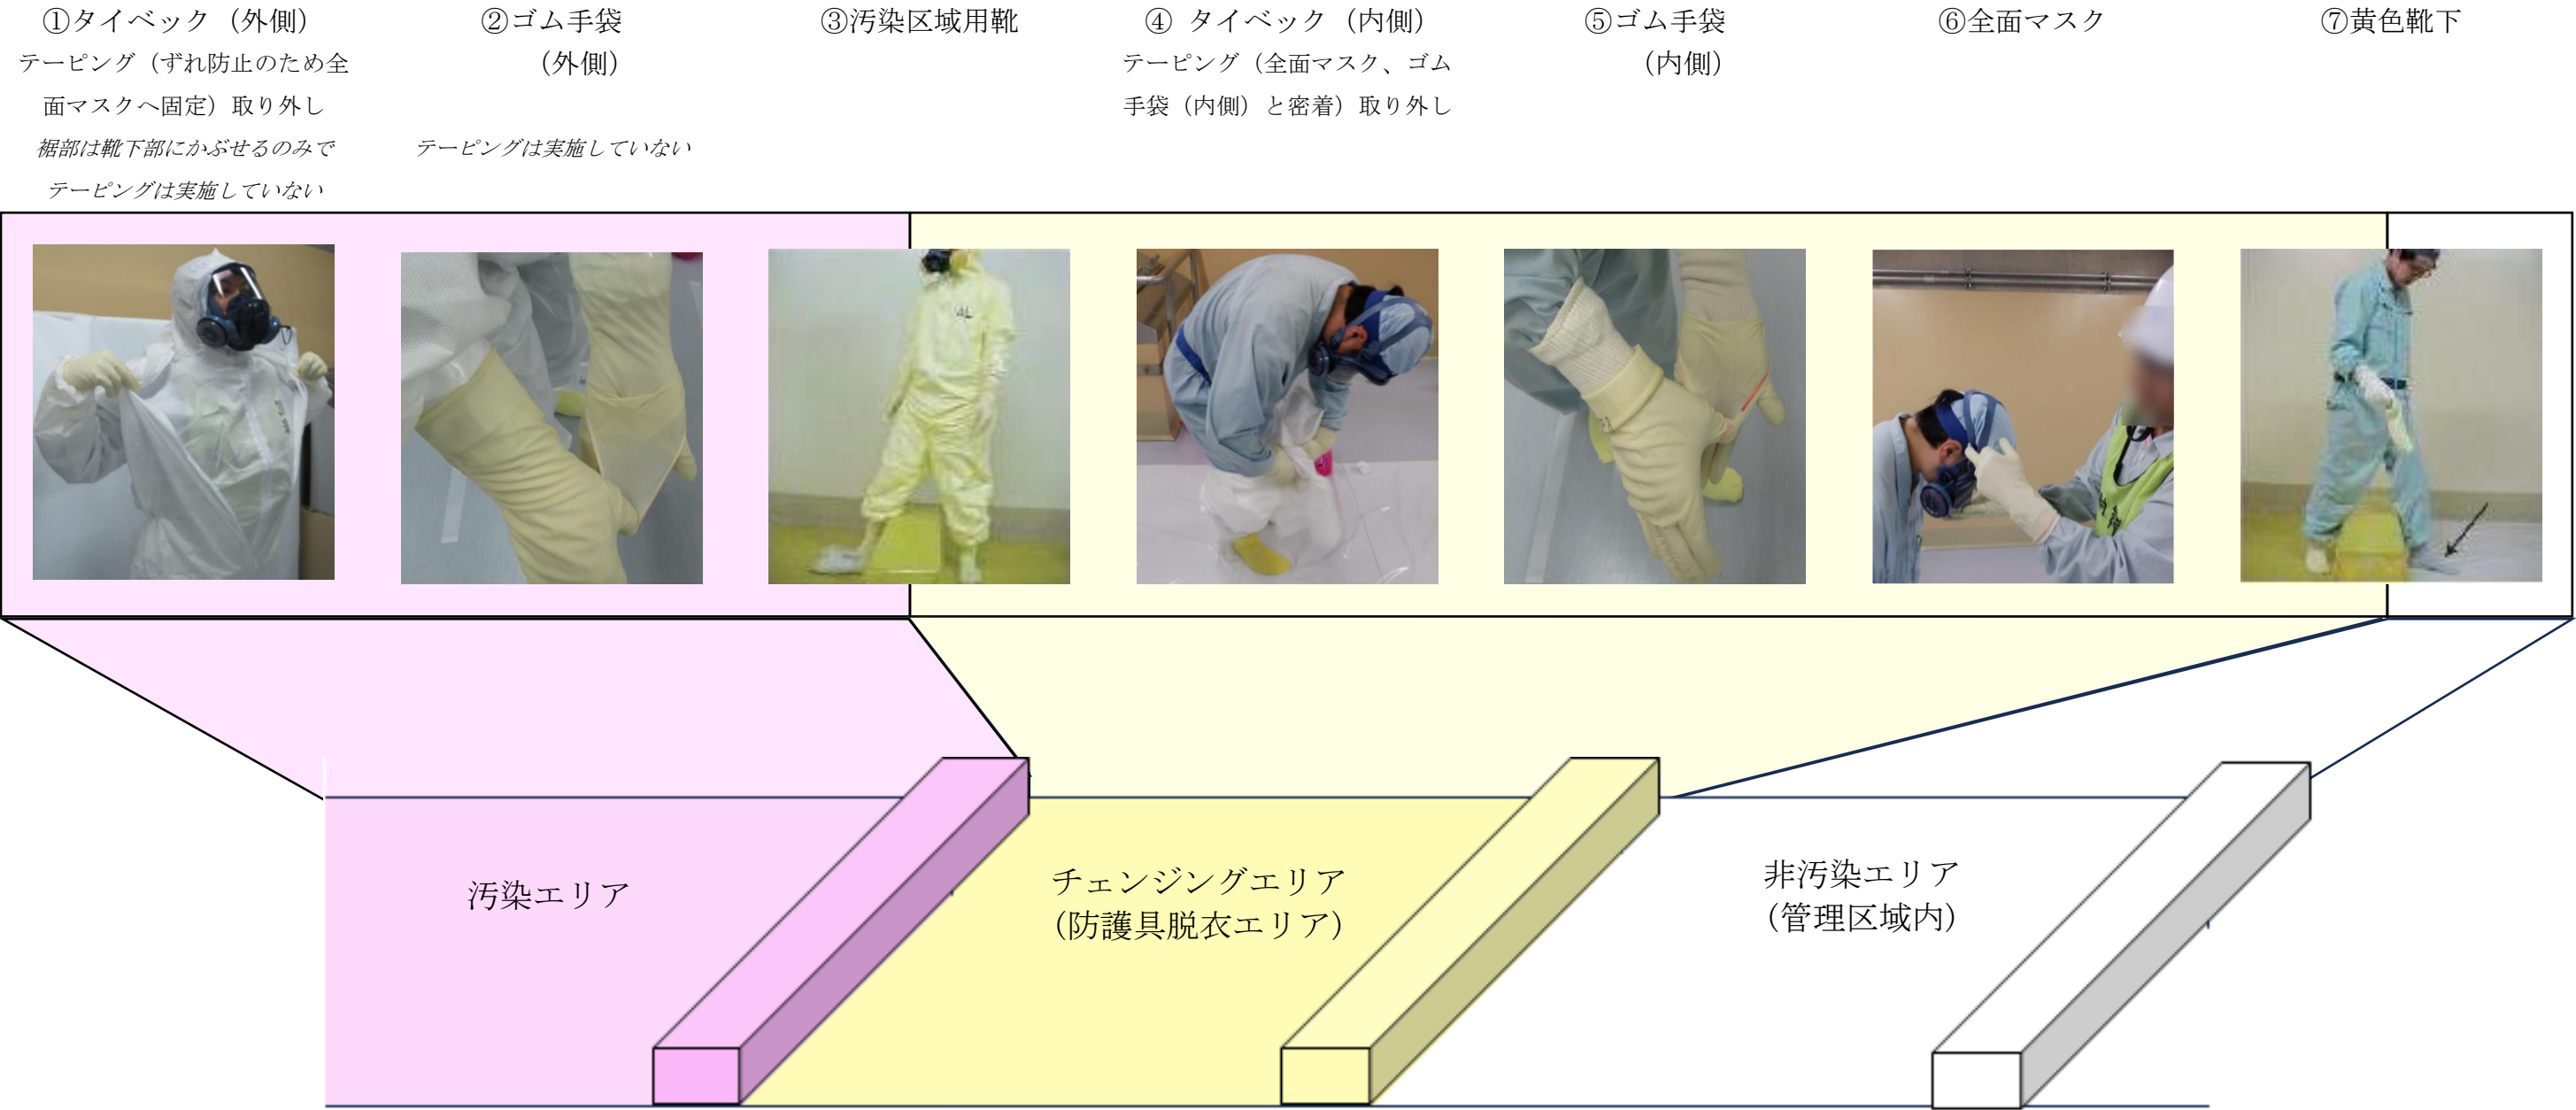
図1 エリア区分のイメージ

脱衣は定められた手順①～⑦のとおり実施されていたことを聞き取りにより確認した。なお、ゴム手袋(内側)、全面マスク及び黄色靴下の脱衣時において、移染した可能性があった。

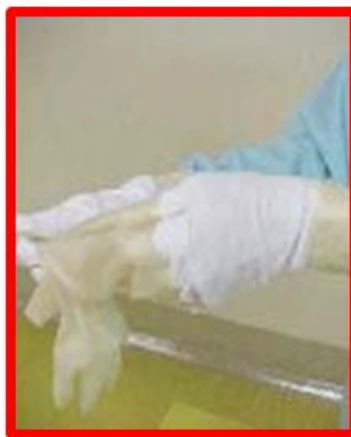
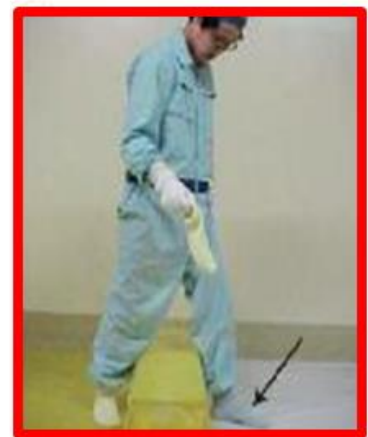
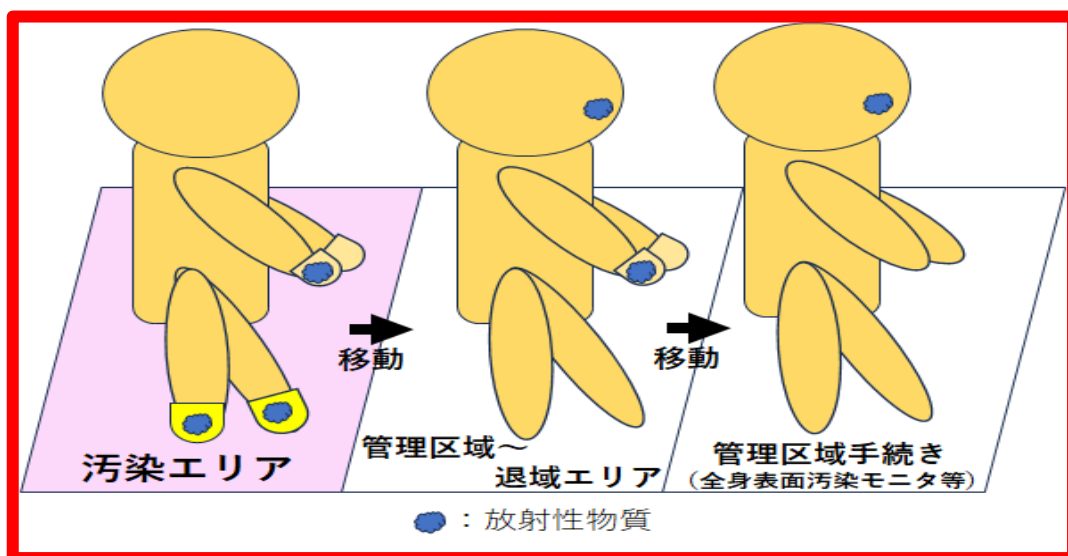
図1 移染及び体内への放射性物質の取り込み発生イメージ

今回の事象における作業員体内への放射性物質の取り込みは、当該作業の終了後、防護具を脱衣する際に、綿手袋が汚染部に触れ、その後、無意識のうちに綿手袋が顔（鼻付近）にあたり、放射性物質が鼻下に付着して、この放射性物質を吸入することにより体内に取り込まれた可能性がある」と推定している。

この手順のうち、⑤ゴム手袋（内側）及び⑦黄色靴下を脱衣の際に、防護具に付着していた放射性物質が綿手袋に移染した可能性が考えられる。

- ・作業エリアを退域時に、綿手袋の取り替えを行う。
- ・全面マスクを脱衣する前に、作業放管員等の脱衣助勢者が濡れウエスで全面マスク表面の拭き取りを行う。

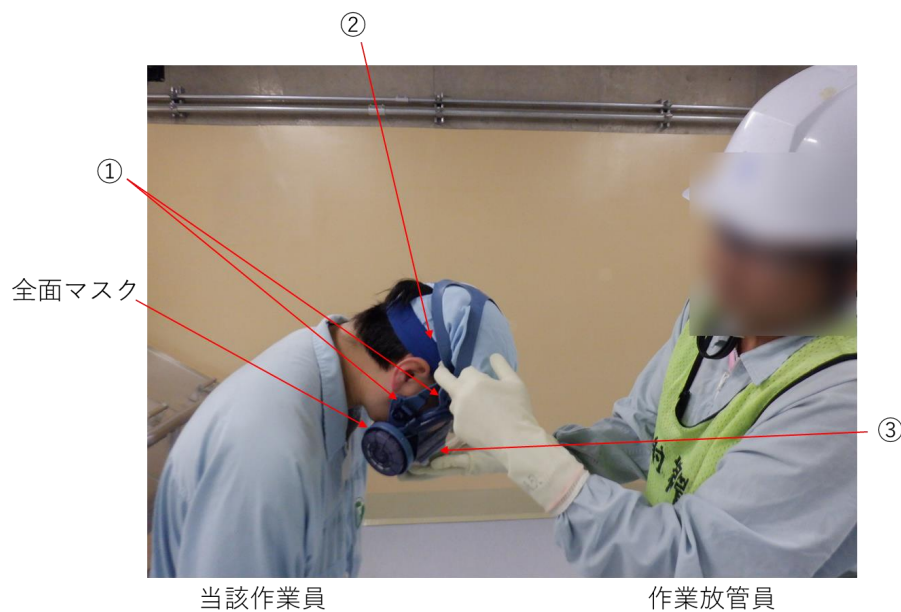
図2 全面マスク取り外しイメージ

作業中において全面マスクに放射性物質が付着し、全面マスクを取り外す際に、意図せず全面マスクが顔（鼻付近）にあたり、放射性物質が鼻下に付着して、この放射性物質を吸い込んだことにより、体内に取り込まれた可能性についても否定できない。

※③の際に意図せず全面マスクが顔（鼻付近）にあたり、放射性物質が鼻下に付着した可能性が考えられる。

なお、今回新たに、全面マスクを脱衣する前に、作業放管員等の脱衣助勢者が濡れウエスで全面マスク表面の拭き取りを行う対策を追加しているため、全面マスクの取り外しを行う作業放管員等の脱衣助勢者の体内への放射性物質の取り込みの予防として、半面マスクを着用することとする。
