# 東京電力・福島第一原子力発電所事故と 廃炉への取組

原子力損害賠償・廃炉等支援機構  
更田 豊志

2025年7月30日  
第100回佐賀県原子力環境安全連絡協議会  
玄海町社会体育館

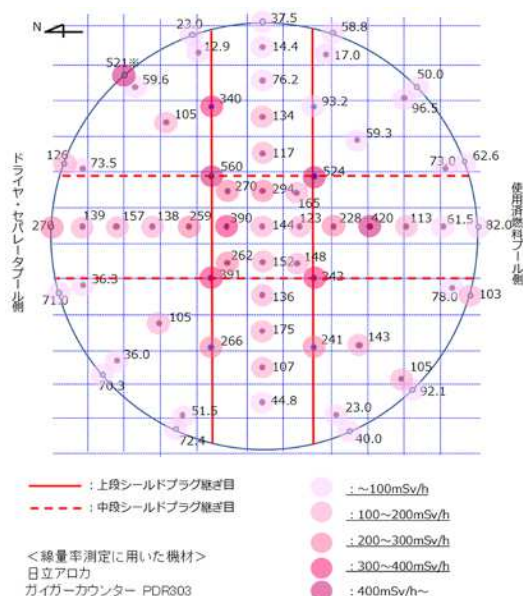
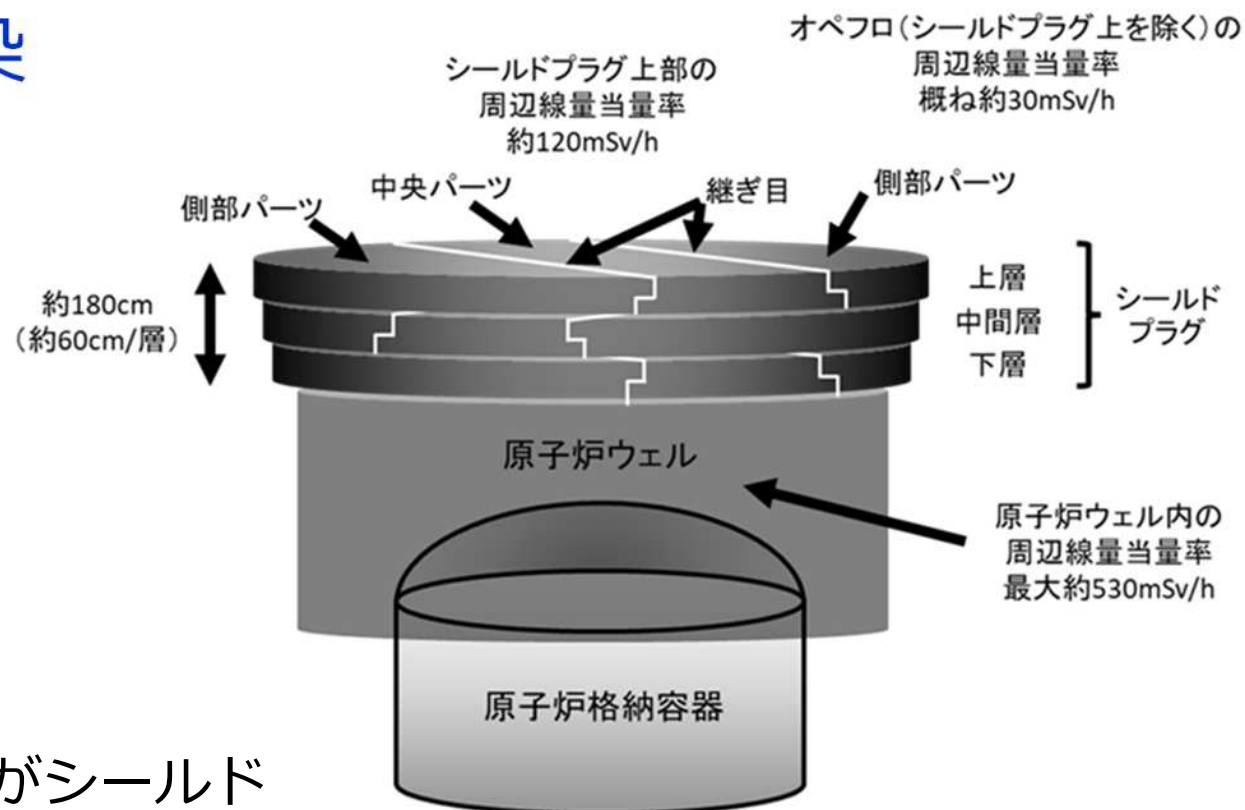
# シールドプラグの汚染

- ✓ 原子炉ウェルよりも強い汚染がシールドプラグに存在。  
放射エネルギーに換算すると約64PBqに相当。

- ✓ Cs-137を含む水蒸気が移動する過程で凝縮によりCs-137が継ぎ目などに沈着した可能性が高い

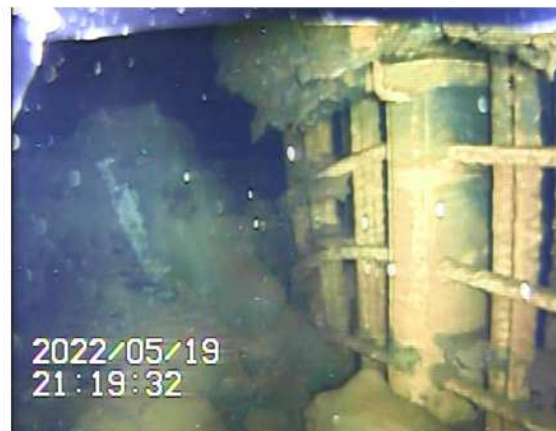
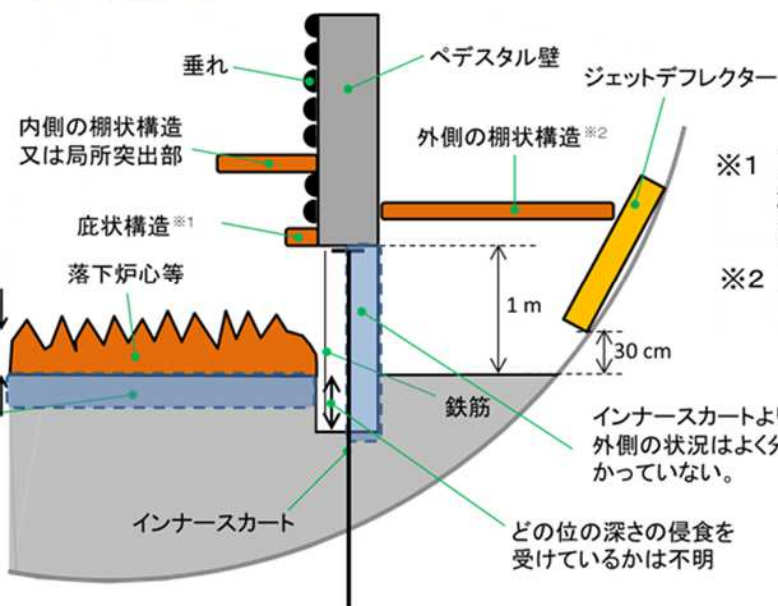
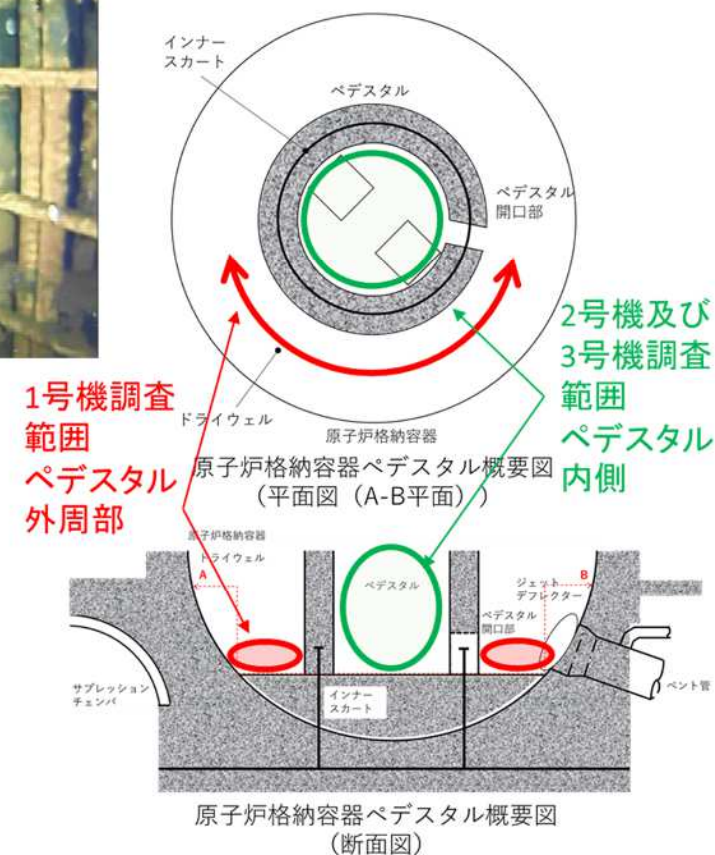
# 1号機ペデスタルのコンクリート損傷

✓ インナースカートの影響

✓ 模擬コンクリート加熱試験  
(福島高専, 阪大)

※1 「底状構造」としているが、光の加減で形状・大きさは明確ではない。

※2 開口部から遠くなるほど低くなる。

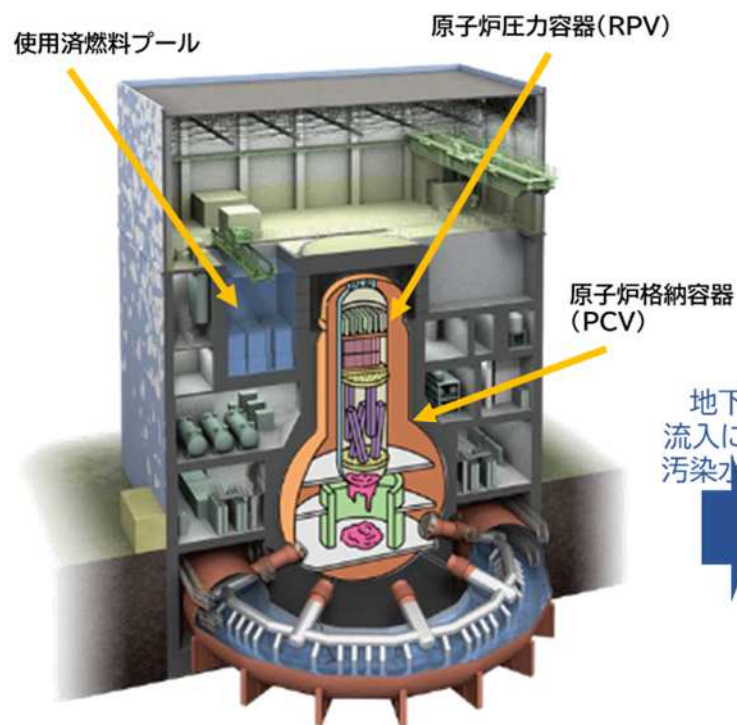
2号機での燃料デブリの存在状態の推測図
