立コミ本第281号

玄海原子力発電所4号機 定期検査中における  
主蒸気隔離弁ベント弁の不具合に係る原因と対策について

玄海原子力発電所 4 号機 定期検査中における  
主蒸気隔離弁ベント弁の不具合に係る原因と対策について

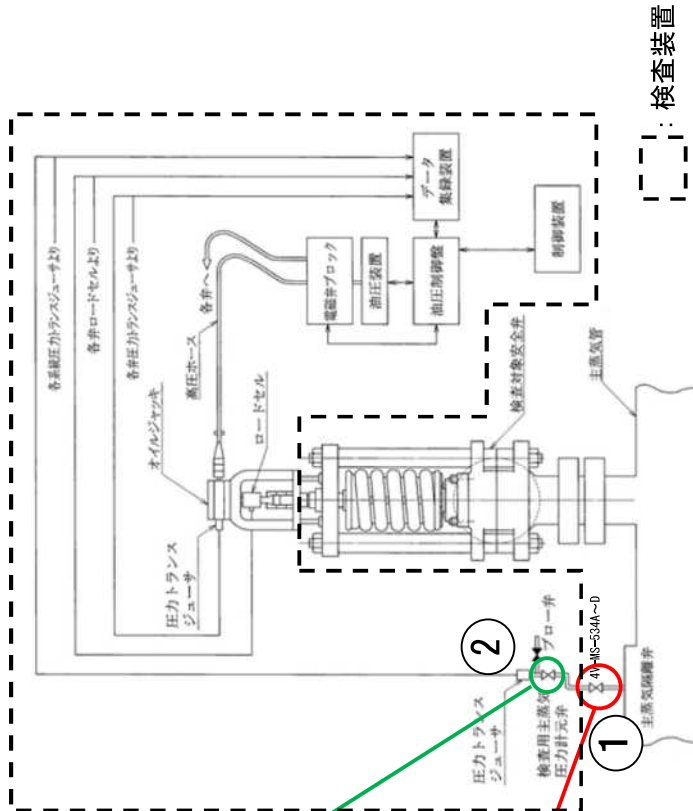
検査後の復旧時の主蒸気隔離弁ベント弁の状況

主蒸気系統の圧力と油圧装置を用いて主蒸気安全弁が動作する圧力（約 8 MPa）まで加圧し、主蒸気安全弁を実動作させ、吹き出し圧力が設定値を満足していることを確認する。なお、主蒸気系統の圧力を検査装置にて確認する必要<sup>\*</sup>があり、近接する主蒸気隔離弁に設置される主蒸気隔離弁ベント弁を開弁し確認している。

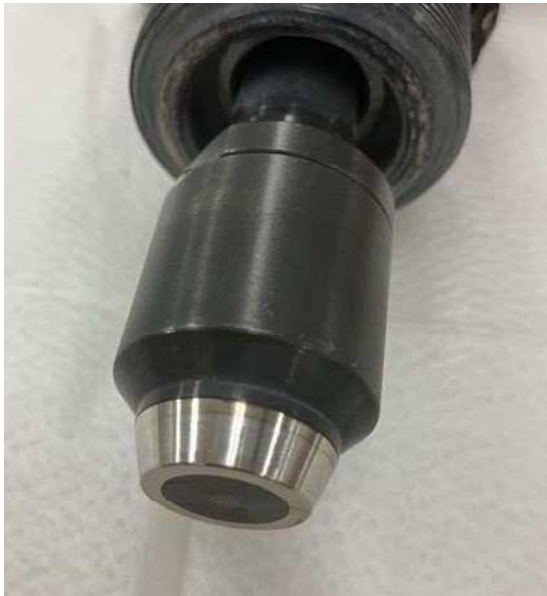
- ・弁体外観（7-1， 7-3， 7-4）

- ・キズ、割れなし
- ・腐食、打こんなし
- ・異物なし

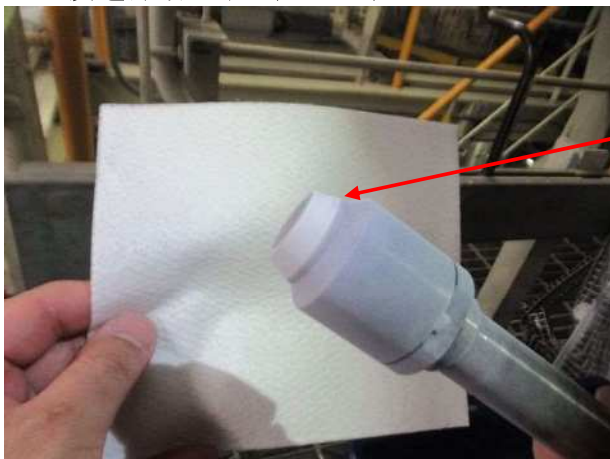
- ・浸透探傷試験（7-2）

- 浸透探傷試験（弁体）
- ・指示模様なし

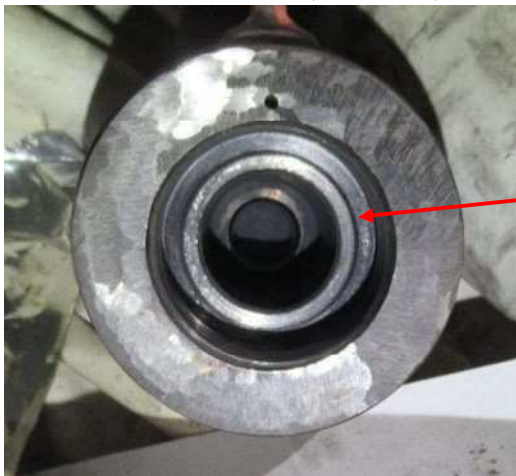
- ・弁座外観（8－1， 8－3， 8－4）

- ・キズ、割れなし
- ・腐食、打こんなし
- ・異物なし

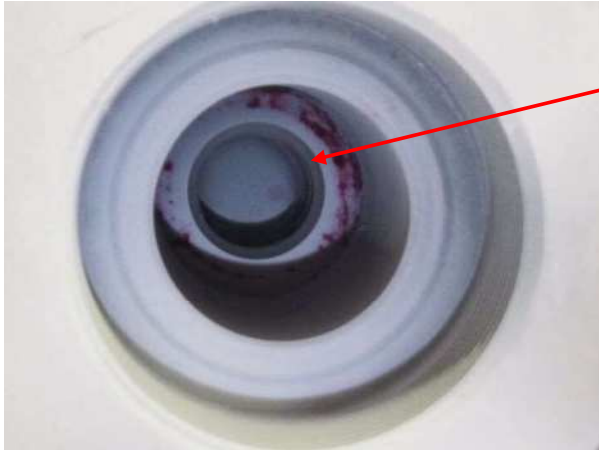
・浸透探傷試験（８－２）

浸透探傷試験（弁座）  
・指示模様なし

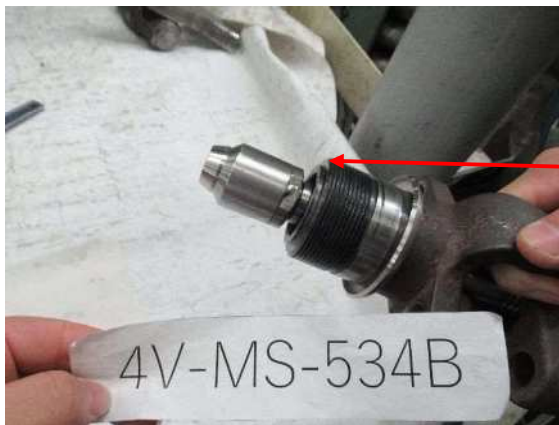
（１０）弁体（新品）外観

- ・キズ、割れなし
- ・腐食、打こんなし
- ・異物なし

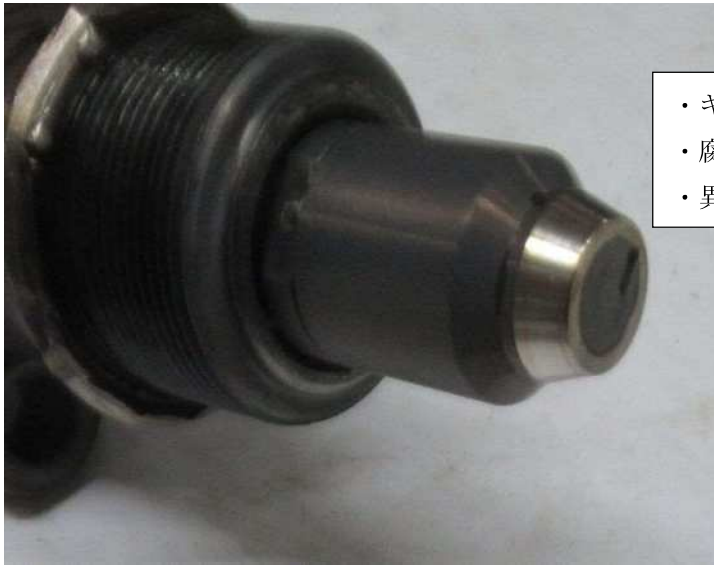
- ・ 弁体外観 (7-1, 7-3, 7-4)

- ・ キズ、割れなし
- ・ 腐食、打こんなし
- ・ 異物なし

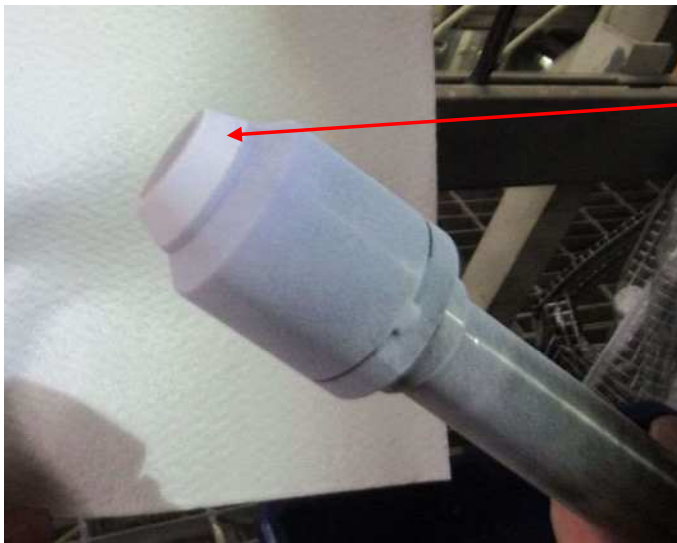
- ・ 浸透探傷試験 (7-2)

- 浸透探傷試験 (弁体)
- ・ 指示模様なし

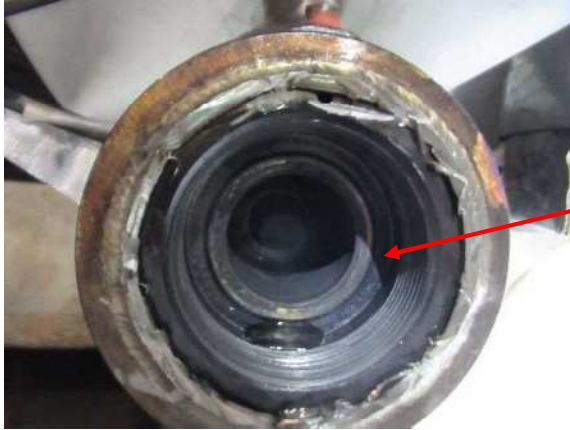
- ・ 弁座外観（8－1， 8－3， 8－4）

- ・ キズ、割れなし
- ・ 腐食、打こんなし
- ・ 異物なし

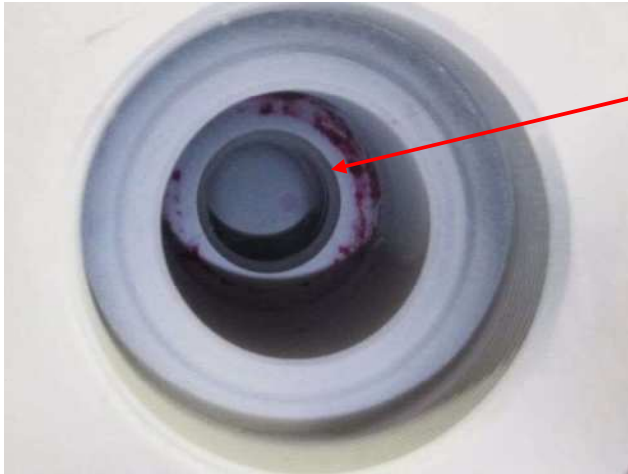
- ・ 浸透探傷試験（8－2）

- 浸透探傷試験（弁座）
- ・ 指示模様なし

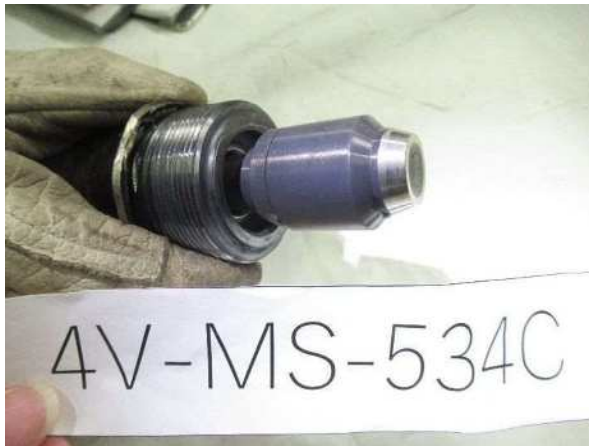
- ・弁体外観 (7-1, 7-3, 7-4)

- ・キズ、割れなし
- ・腐食、打こんなし
- ・異物なし

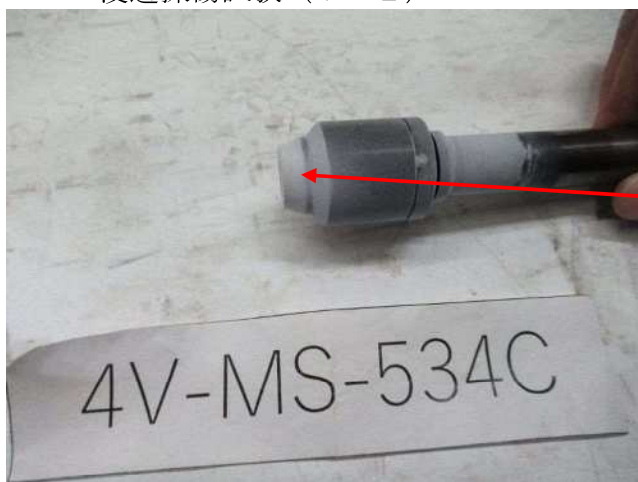
- ・浸透探傷試験 (7-2)

浸透探傷試験 (弁体)

- ・指示模様なし

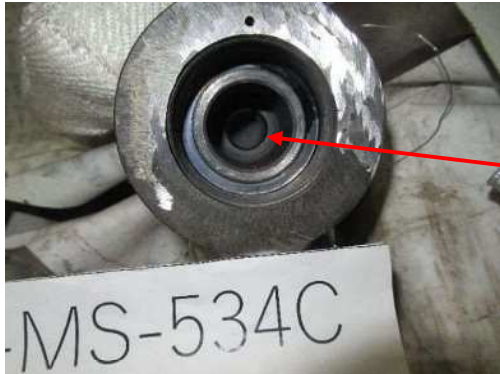
- ・ 弁座外観 (8-1, 8-3, 8-4)

- ・ キズ、割れなし
- ・ 腐食、打こんなし
- ・ 異物なし

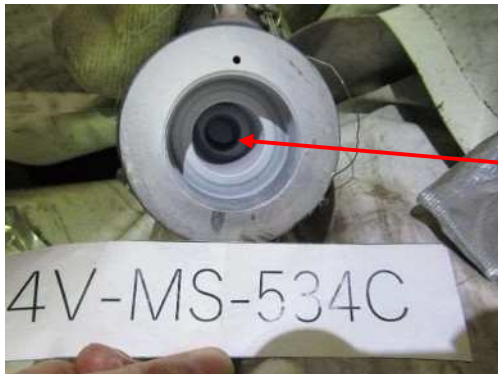
- ・ 浸透探傷試験 (8-2)

- 浸透探傷試験 (弁座)
- ・ 指示模様なし

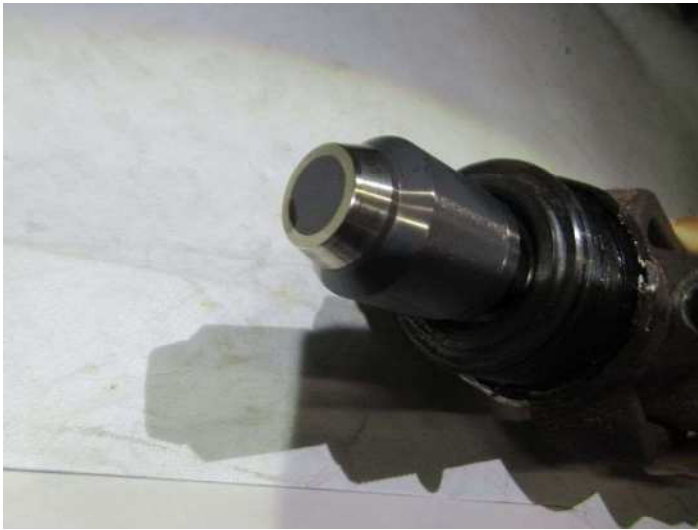
- ・ 弁体外観 (7-1, 7-3, 7-4)

- ・ キズ、割れなし
- ・ 腐食、打こんなし
- ・ 異物なし

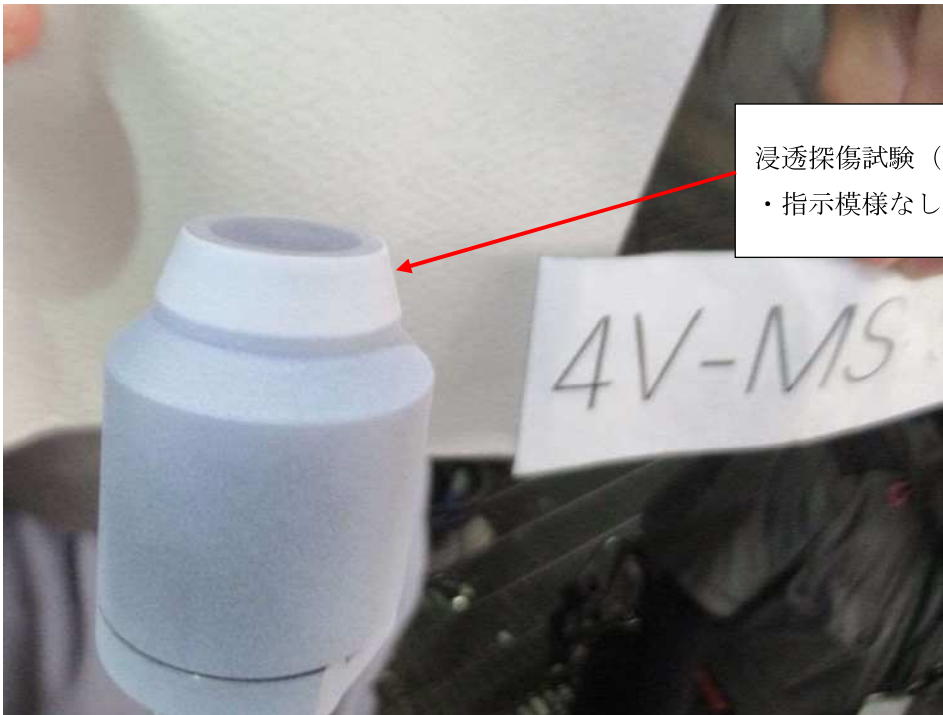
- ・ 浸透探傷試験 (7-2)

- 浸透探傷試験 (弁体)
- ・ 指示模様なし

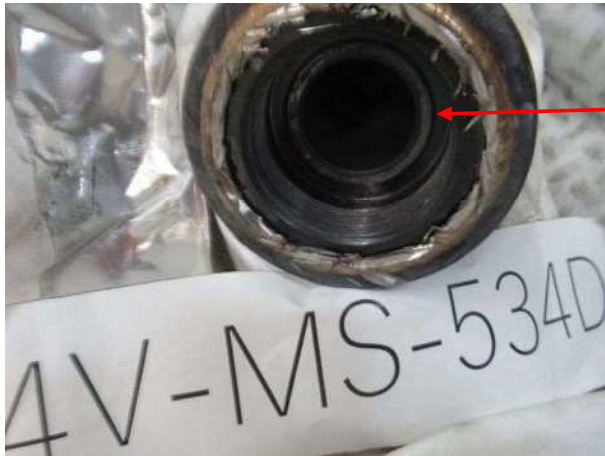
- ・ 弁座外観 (8-1, 8-3, 8-4)

- ・ キズ、割れなし
- ・ 腐食、打こんなし
- ・ 異物なし

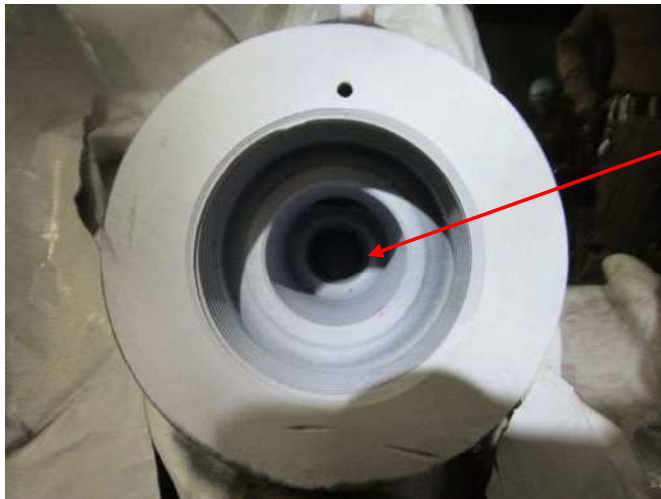
- ・ 浸透探傷試験 (8-2)

- 浸透探傷試験 (弁座)
- ・ 指示模様なし

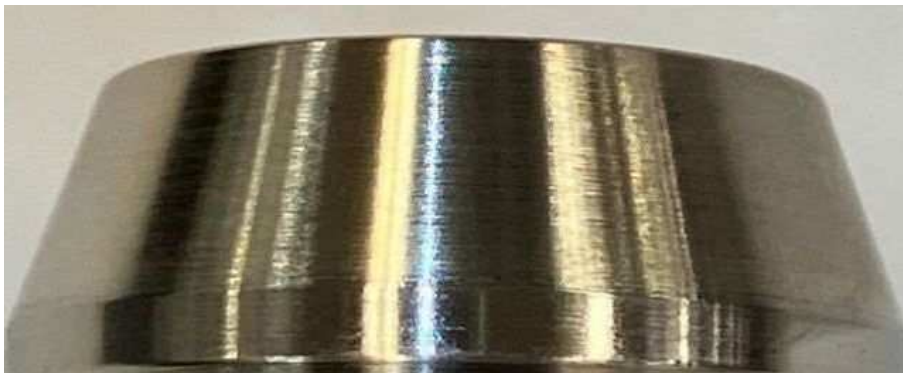
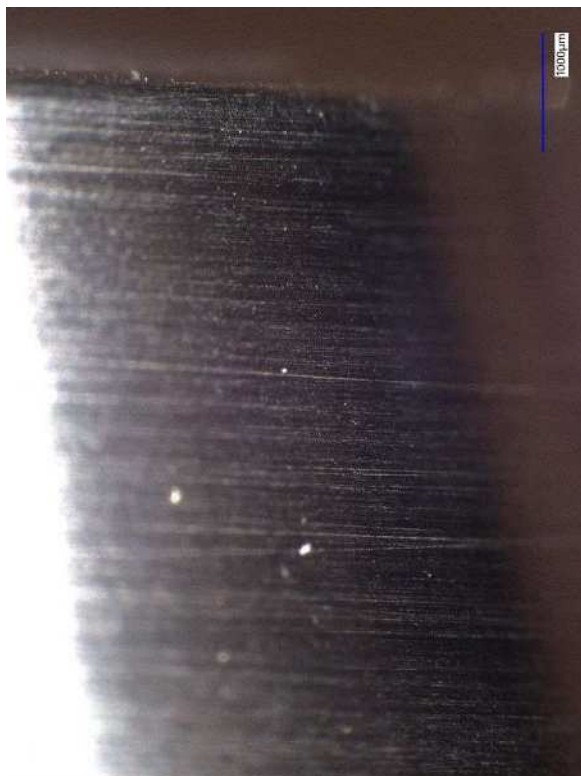
・マクロ撮影による外観点検（弁体）

マクロ撮影による弁体外観点検  
・キズ、割れなし

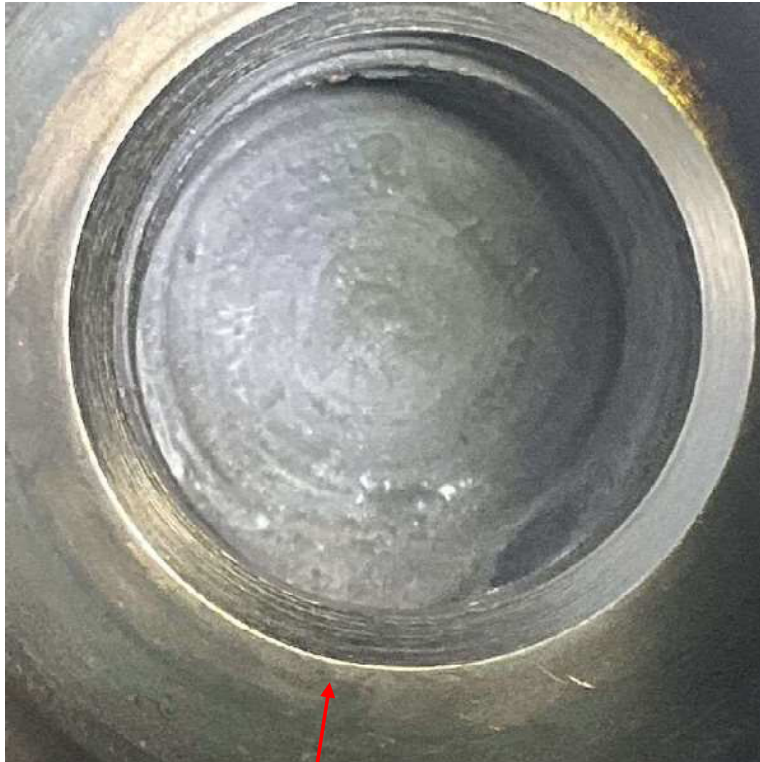
## 2. マクロ撮影による弁座（既設品）外観点検

マクロ撮影による弁座外観点検  
・キズ、割れなし

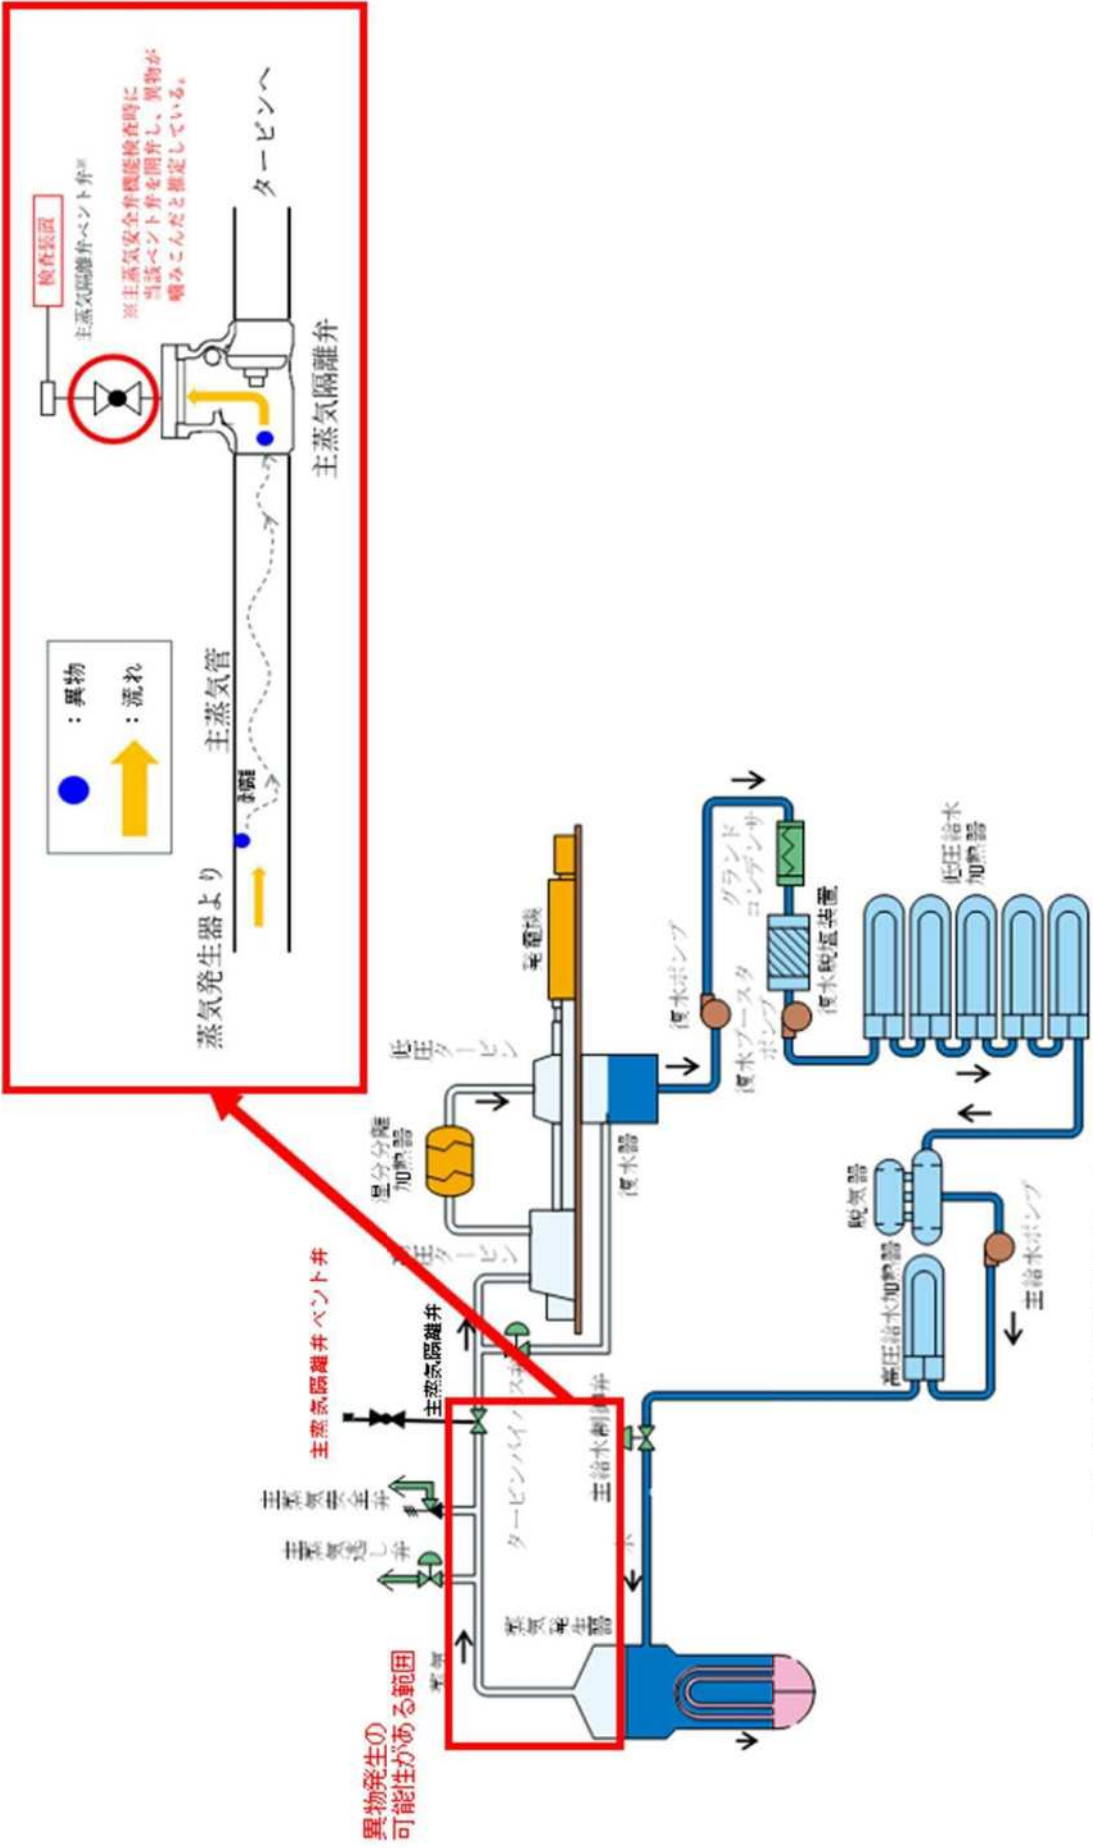
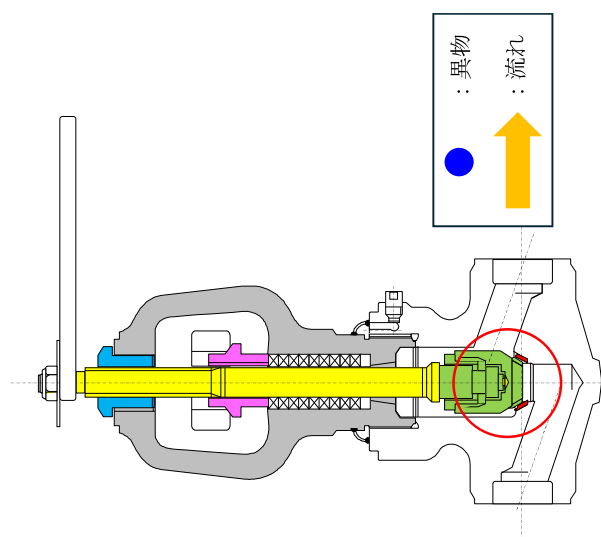
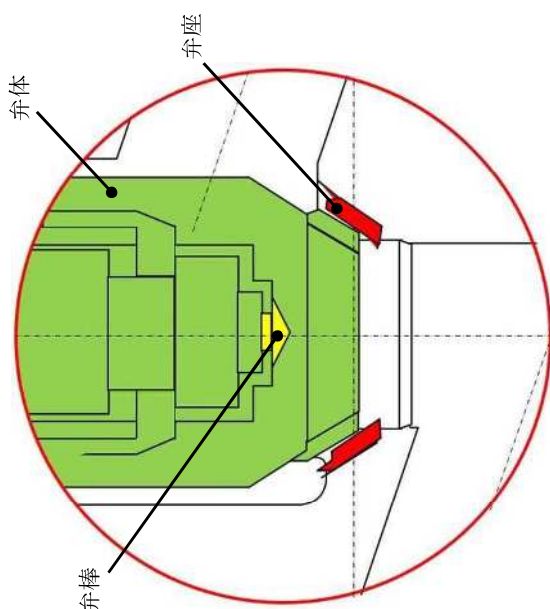
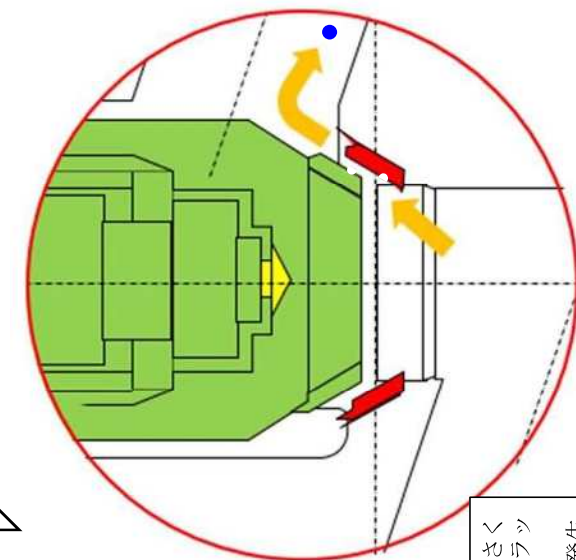
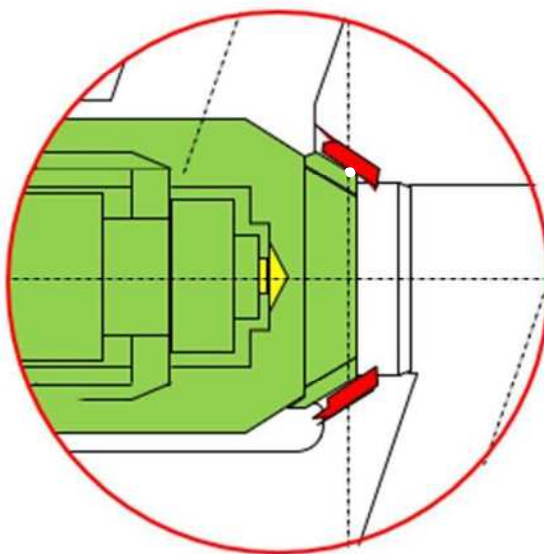
主蒸気隔離弁ベント弁への異物噛み込みメカニズムについて

原因調査の結果、ベント弁Bにおいては、弁体（定検取替品）にマクロ撮影で確認できる程度の極微小な傷が確認されたことから、シート面への異物の噛み込みによりシート漏れが発生したと考えられる。

シート面への異物の噛み込みについては、1次冷却材系統漏えい検査前のフラッシング時に開閉した以降、主蒸気安全弁機能検査の検査装置取り付け時までシート漏れはなかったことから、高温高压状態での検査装置取り付け後の開弁時にシート面へ異物が流入<sup>※5</sup>し、検査装置取り外し時の閉弁時に発生したものと推定した。（添付資料－7）

- ③ 「閉」：異物噛み込み  
 ⇒ リークパスによるシート漏れ  
 ⇒ 異物の噛み込みにより締め付けトルクに  
 よる力が極小さい異物の面積に集中し  
 非常に大きな面圧が発生したと推定

発生した面圧は、弁締め込みによる弁体の接触面の変化等により小さくなるものの、弁体（ステライト）と同等以上の硬さを持つ異物（スラッジ：酸化鉄）との間で、ステライトの塑性変形に至る圧縮応力（約  $1.7 \times 10^3 \text{MPa}$ （メーカ値））を超える面圧が加わり、弁体側に傷が発生したと推定される。
