玄海原子力発電所3号機 主蒸気系統の圧力計の点検に伴う  
運転上の制限の逸脱に係る原因と対策について

## 玄海原子力発電所 3号機 3C主蒸気系統圧力計 不具合に係る原因と対策について (1/3)

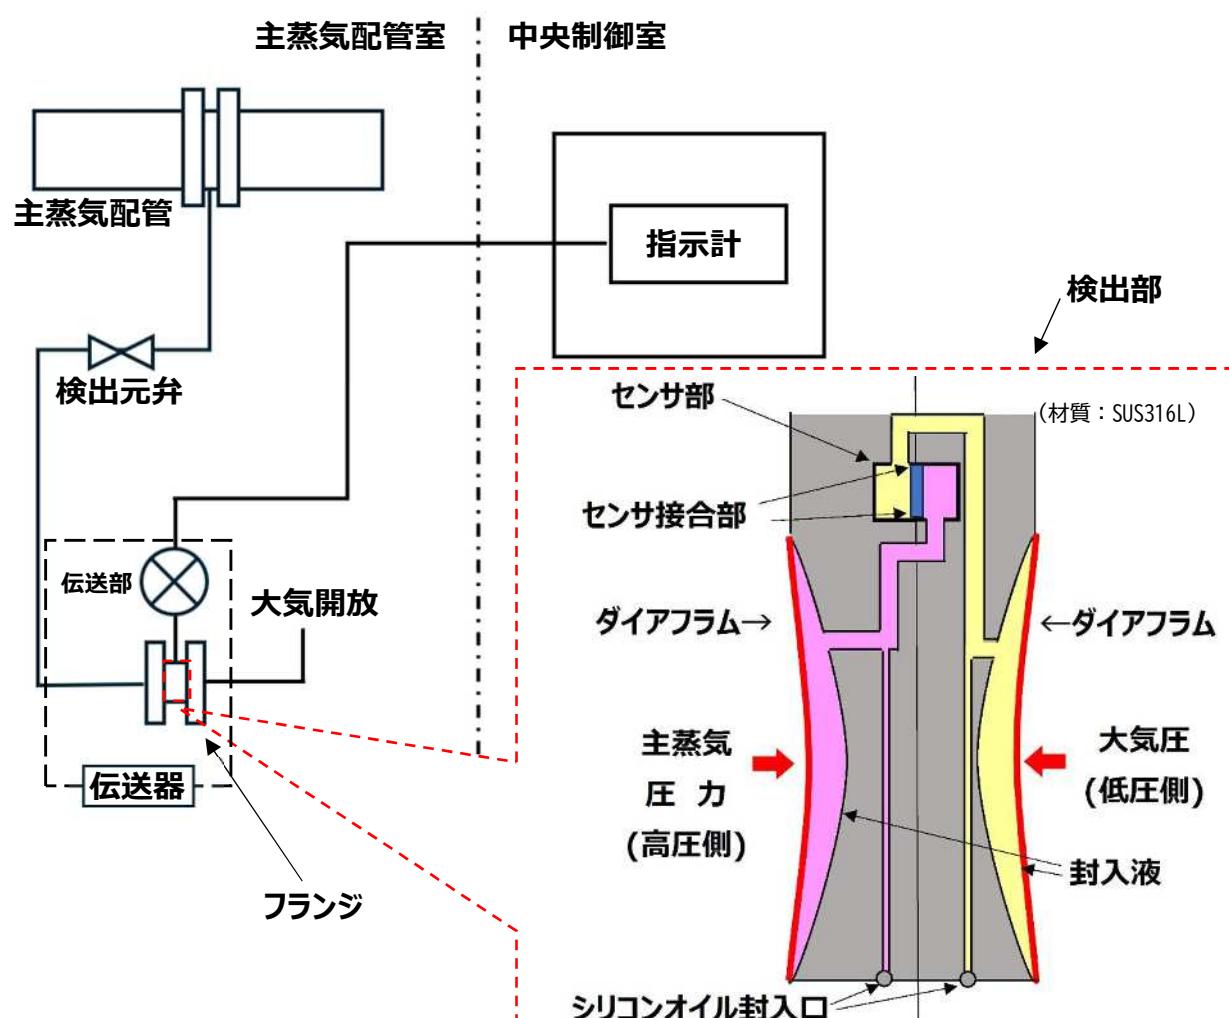
図-1：圧力計検出原理図（概念図）

主蒸気配管内の圧力が高圧側のダイアフラムに加わり、封入液を通してセンサ部に圧力が伝達される。また、低圧側のダイアフラムには大気圧が加わっており、封入液を通してセンサ部に伝達される。センサ部にて主蒸気配管内の圧力と大気圧の差を主蒸気系統の圧力として計測し、その後電気信号に変換し、中央制御室の指示計等に伝送する。【図-1】

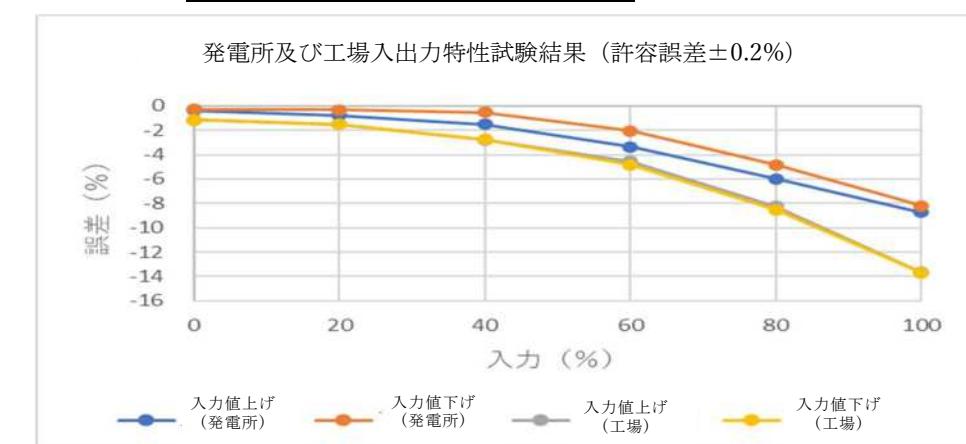
図-2：発電所及び工場入出力特性試験結果

ダイアフラムに所定の圧力を加えた時の出力を確認した結果、発電所で確認された事象（入力値に対し低い値を出力する傾向）が再現された。また、入出力特性の更なる悪化が確認されたことから、検出部に異常があると推測した。【図-2】

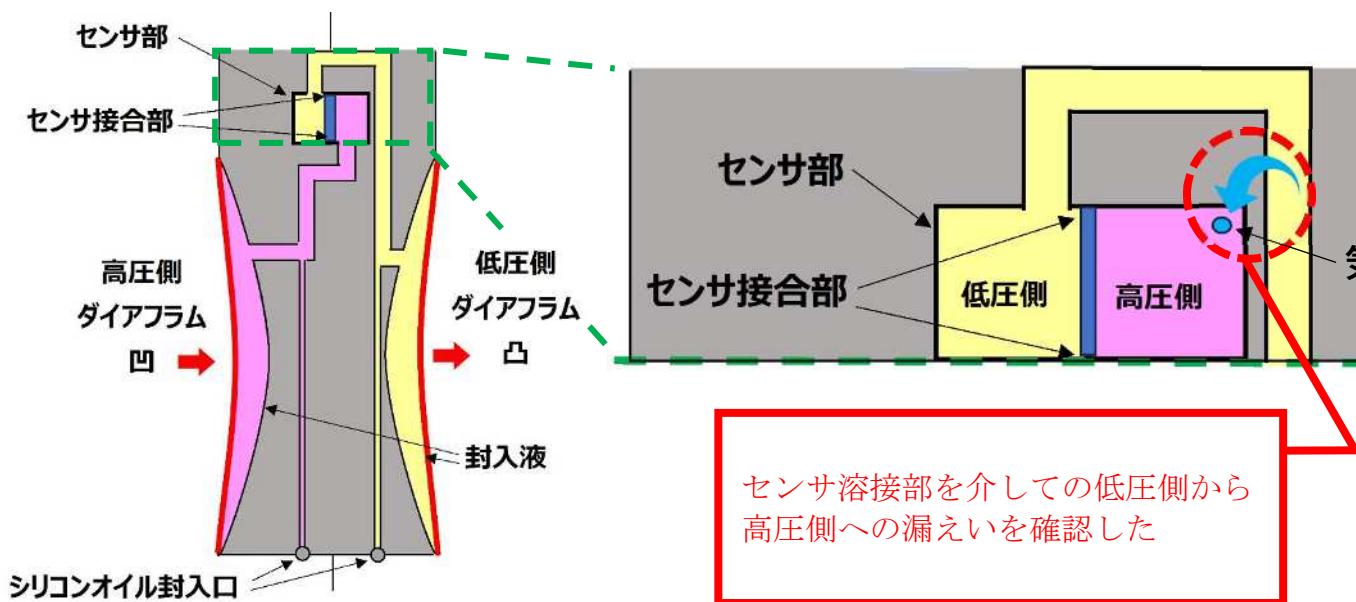
図-3：外観調査結果（概念図）

法兰を取り外し、検出部のダイアフラムの形状を確認した結果、低圧側ダイアフラムの変形（微小な膨らみ）及び高圧側の変形（微小な凹み）が確認された。【図-3】

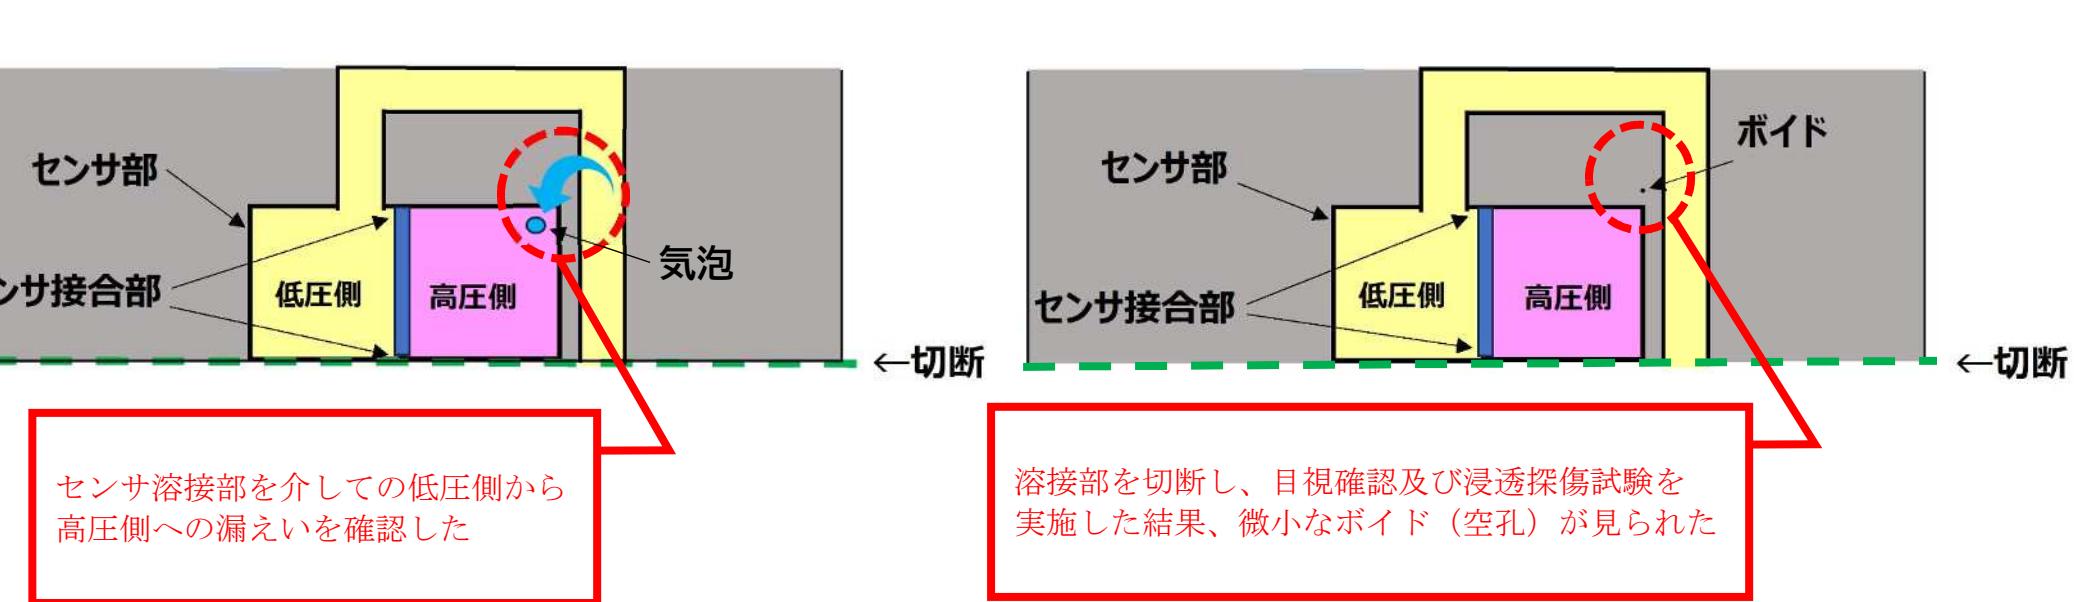
図-4：センサ溶接部漏えい試験結果（概念図）

センサ溶接部を水没させ、低圧側からヘリウムガスで12時間以上加圧し漏えい確認した結果、センサ溶接部からの気泡（漏えい）を確認した。【図-4】

センサ溶接部の状態を確認するため、溶接部を切断し目視確認及び浸透探傷試験<sup>\*1</sup>を実施した結果、当該部に微小なボイド（空孔）が見られた【図-5】ものの、リークパス（漏れの経路）となるような連続したボイドや割れは確認できなかった。

今回の指示値低下事象の発生原因は、センサ溶接部の詳細調査ではリークパスとなるような連続したボイドや割れは確認できなかったものの、センサ溶接部の漏えい試験において、センサ溶接部から気泡（漏えい）が確認されたことから、溶接部に極微細なリークパスが発生し、高圧側の封入液が低圧側に漏れ、センサ部に正しい圧力が伝えられなくなったことが指示値低下の原因と推定される。

当該リークパスは、工場製造時のヘリウムガスを用いた漏えい試験では検知されていないことから、伝送器の製造段階で偶発的に発生した極微小なボイドや割れ等が、事象発生時までの起動操作等における圧力変動の繰り返しによって連結し、リークパスとなったものと推定している。

以上を踏まえ、今後の対策としては、万が一同様の事象が発生した場合にも速やかに取替えが行えるよう、予備品を確保することとする。さらに、同様の事象が発生する可能性を低減させるために、保安規定に係る安全上重要な同構造の伝送器の取替時には、据付前までに圧力変動を与え、入出力特性に変化がないことを確認したうえで使用することとする。
