玄海原子力発電所 3 号機
脱気器空気抜き管からの蒸気漏れについて

平成 3 0 年 4 月

九州電力株式会社

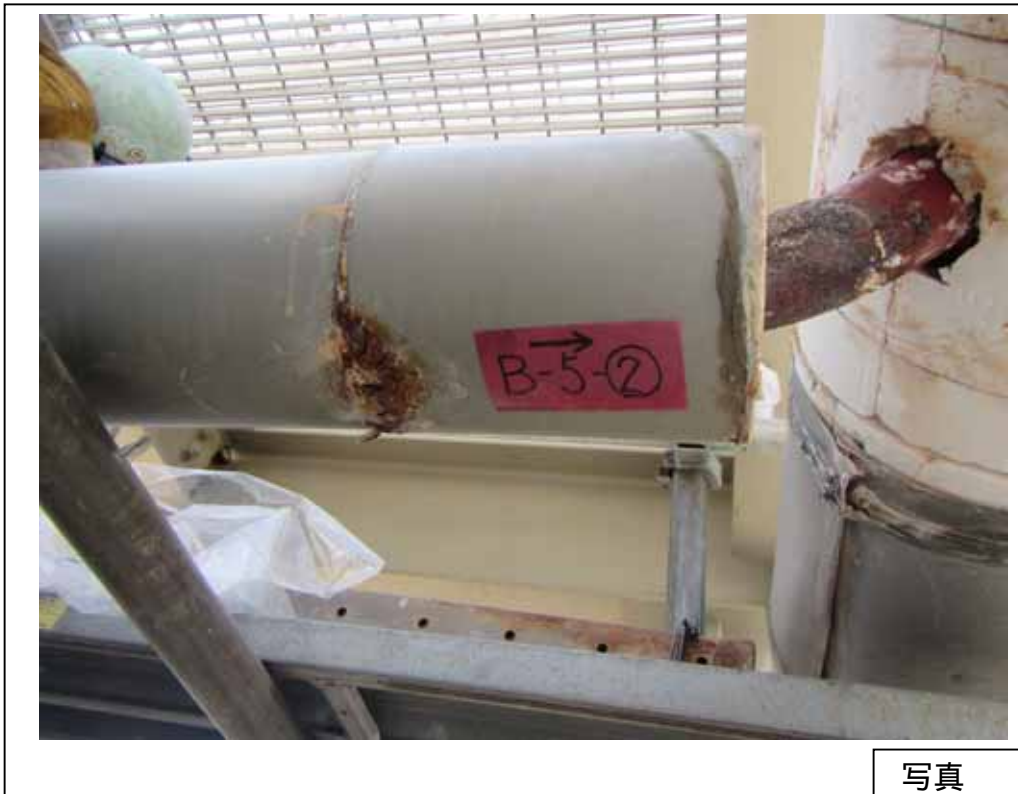
蒸気漏れ箇所付近【3 B脱気器の第5空気抜き管の外装板】

当該管の外装板下面の一部に著しい錆が確認された。

- ・外装板下面の一部に著しい錆が確認された
- ・曲がり部については、外装板及び保温材を取り外して撮影した

貫通孔が確認された当該管1本、外装板及び保温材の取り替えを実施した。

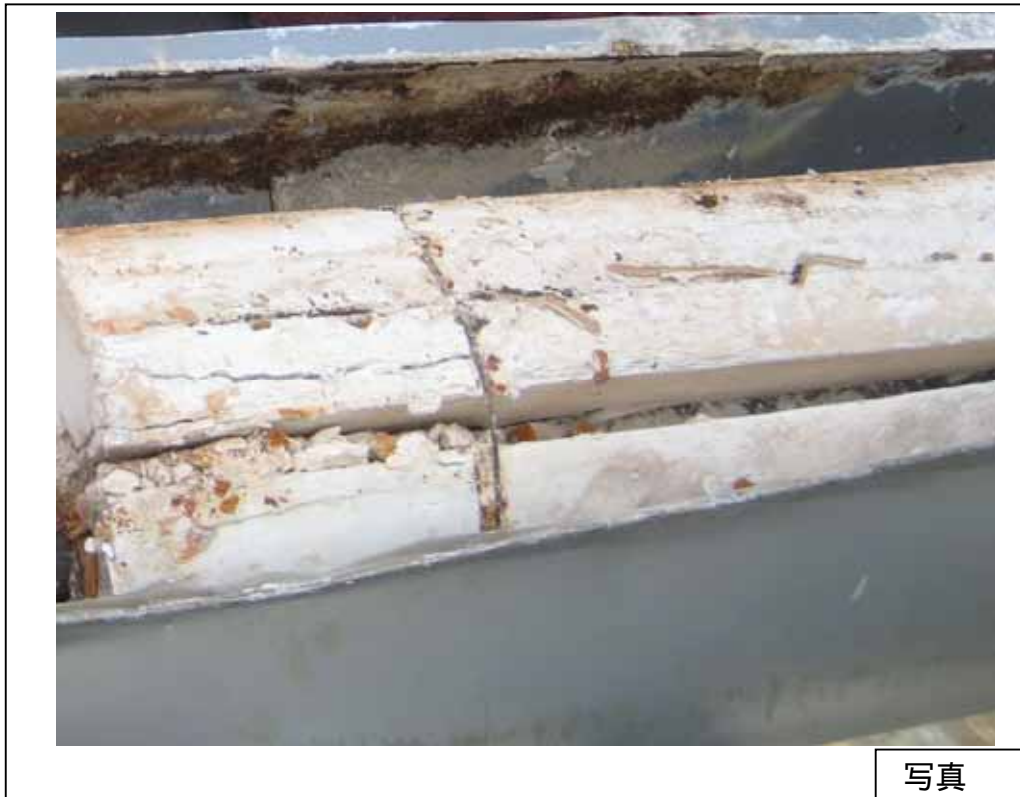
蒸気漏れ箇所付近【3 B脱気器の第5 空気抜き管の保温材外面】

- ・ 外装板を取り外した状況

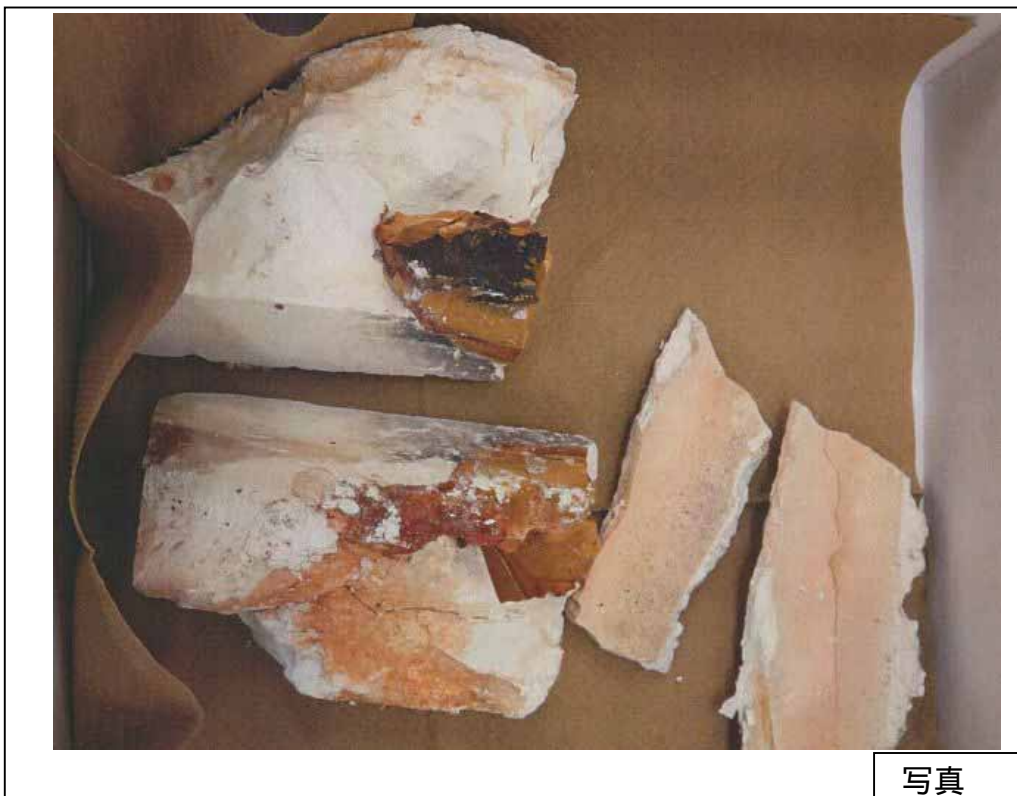
蒸気漏れ箇所付近【3 B脱気器の第5 空気抜き管の保温材内面】

当該管の保温材と配管との接触部に、変色や錆のような付着物が確認された。

- ・ 茶褐色に変色している部分は貫通孔近傍の保温材と配管が接触していた箇所

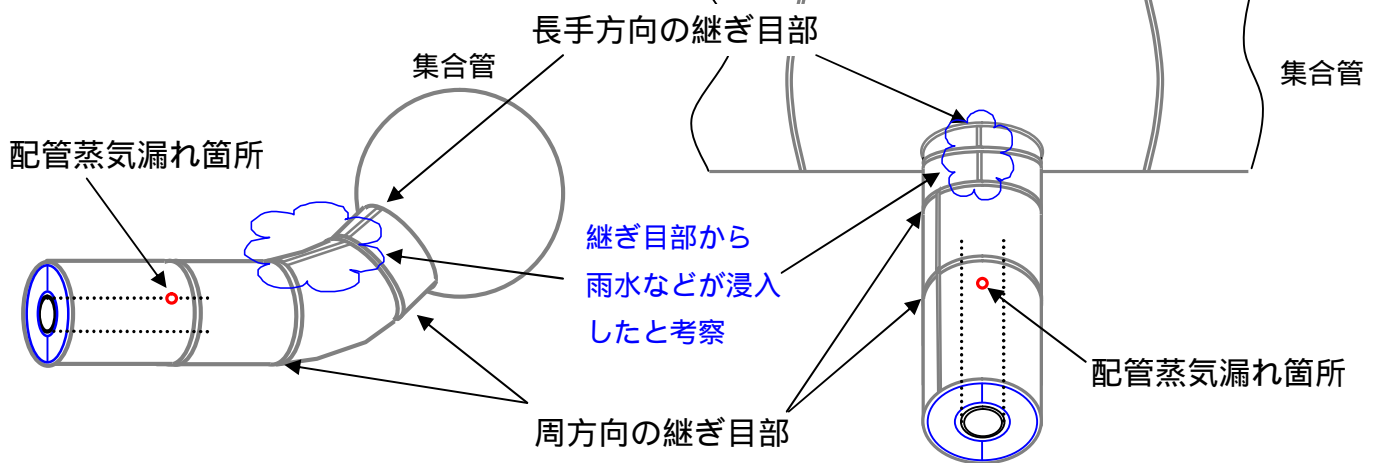
空気抜き管外装板内への浸入箇所 の 考察

- ・ 当該管は炭素鋼であり、外装板で覆われている。当該部近傍は蒸気漏えいが起こった後の確認であることから雨水浸入経路の特定はできなかったが、曲がり部の外装板の長手方向の真上の継ぎ目部と周方向の継ぎ目部などから雨水などが保温材内部に浸入し配管の上面が長期間湿潤環境になったことで、配管外面からの腐食に至った可能性がある。

当該部近傍は蒸気漏えいが起こった後の確認であることから雨水浸入箇所の特定は困難であった。曲がり部の外装板の長手方向の真上の継ぎ目部と周方向の継ぎ目部などから雨水などが保温材内部に浸入したと考察した。

今後、屋外の外装板及び保温材について、使用環境を考慮した取替計画を策定する。また、外装板及び保温材が施工されている屋外配管については、点検計画を策定し、順次実施する。なお、外装板及び保温材の取替施工時においては、継ぎ目部のコーキング処置を十分に行うことにより雨水浸入を防止する。

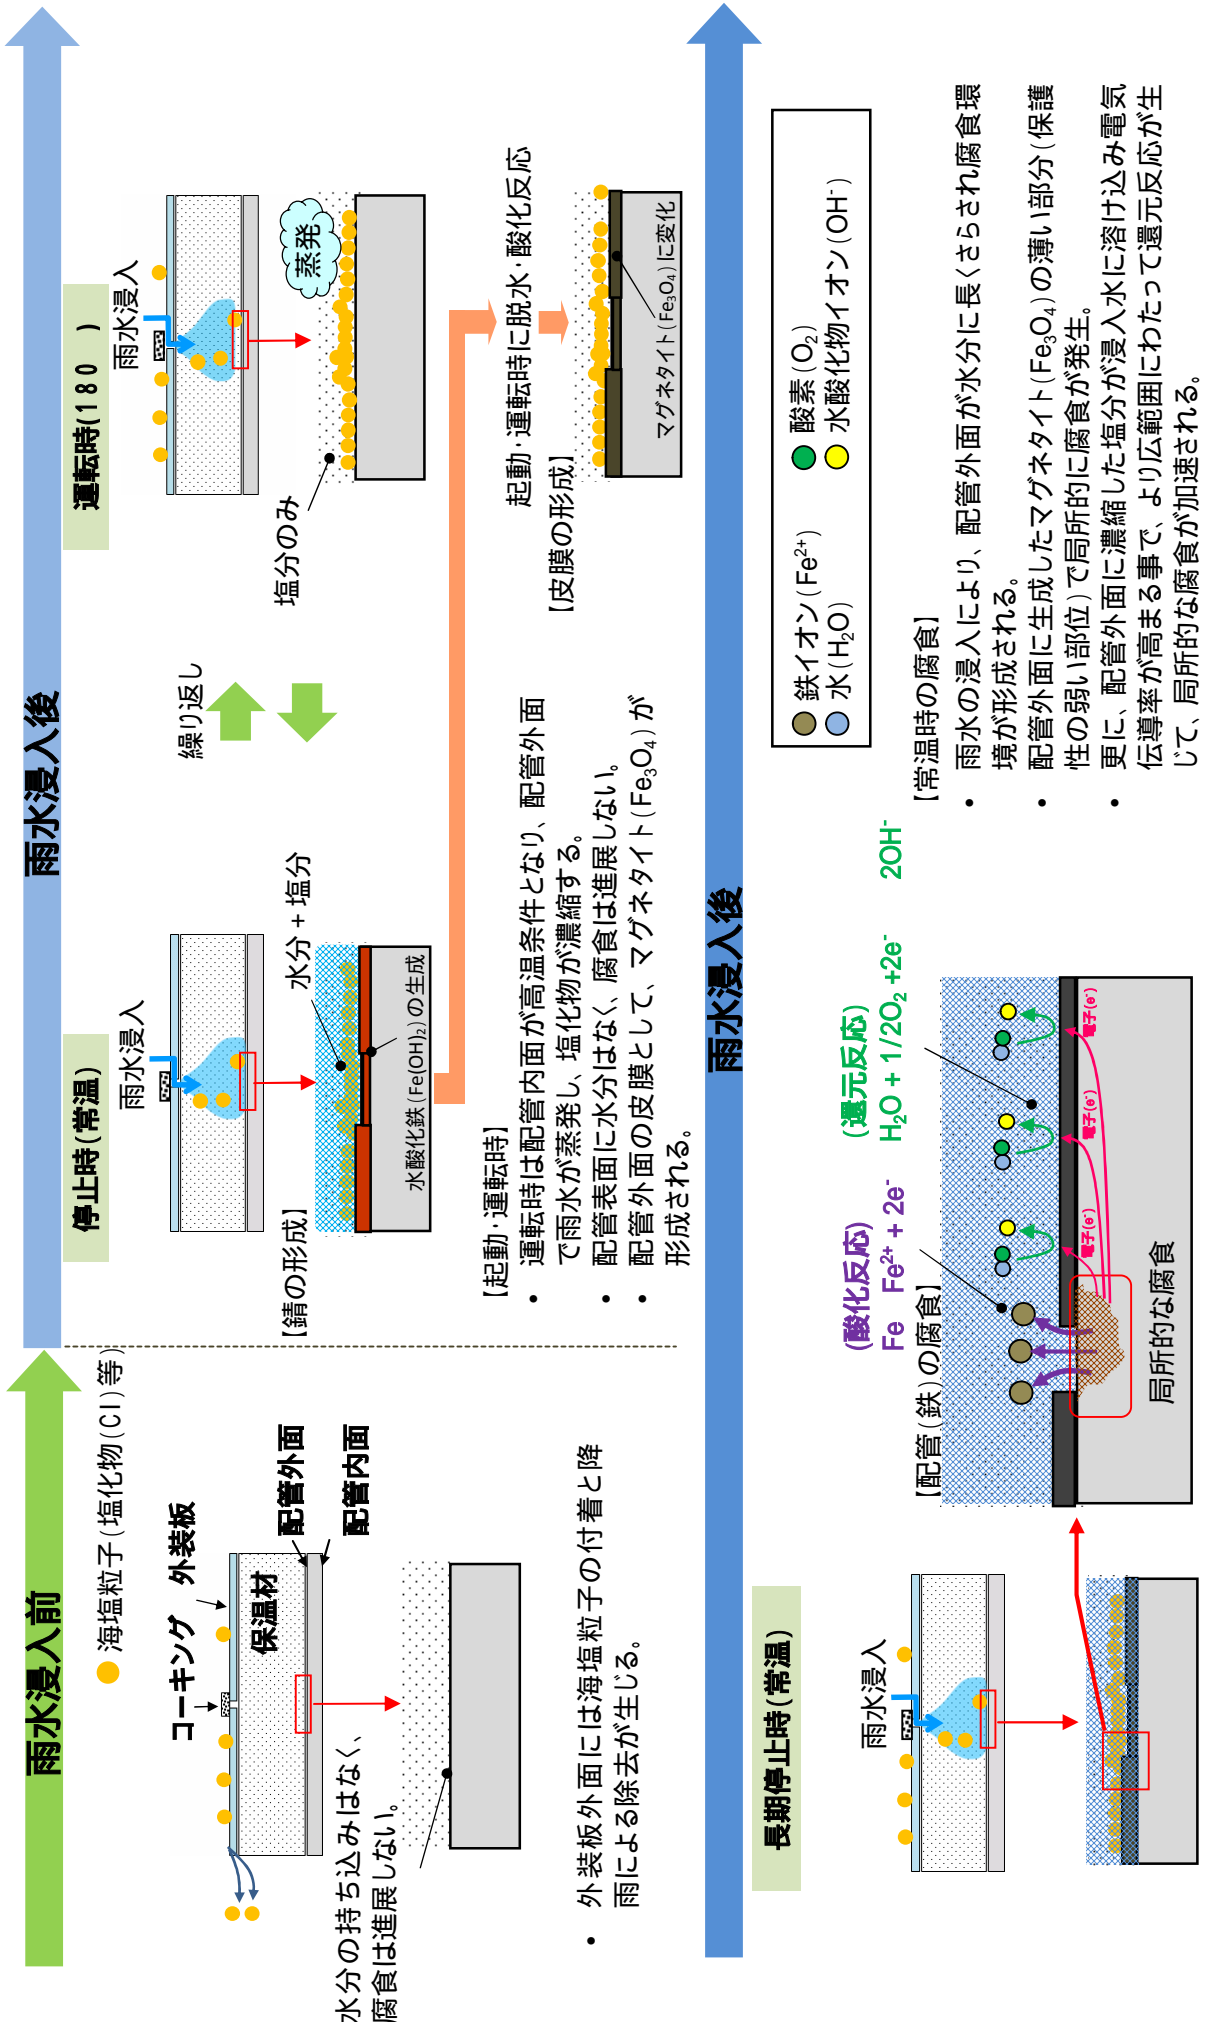
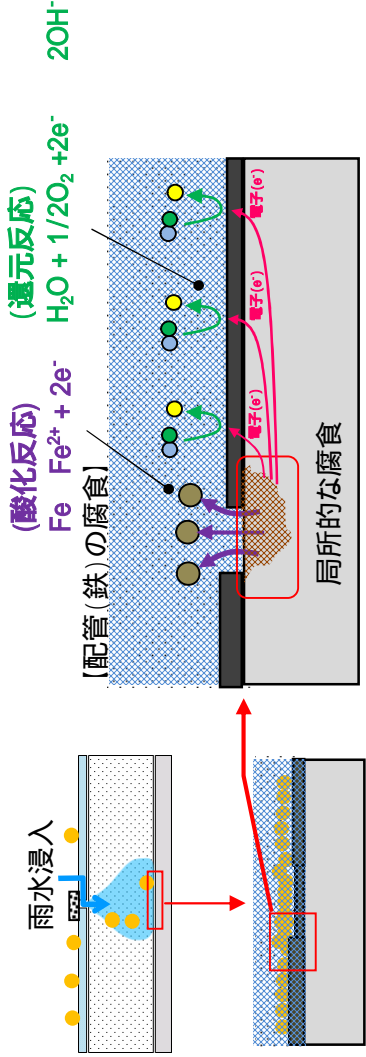
空気抜き管の外面腐食進展の考察

- 【起動・運転時】
- 運転時は配管内面が高温条件となり、配管外面で雨水が蒸発し、塩化物が濃縮する。
 - 配管表面に水分はなく、腐食は進展しない。
 - 配管外面の皮膜として、マグネタイト (Fe₃O₄) が形成される。

- 【常温時の腐食】
- 雨水の浸入により、配管外面が水分に長くさらされ腐食環境が形成される。
 - 配管外面に生成したマグネタイト (Fe₃O₄) の薄い部分 (保護性の弱い部位) で局所的に腐食が発生。
 - 更に、配管外面に濃縮した塩分が浸入水に溶け込み電気伝導率が高まる事で、より広範囲にわたって還元反応が生じて、局所的な腐食が加速される。
 - 皮膜が表面を保護している部分では、腐食 (酸化反応) が進みにくい。

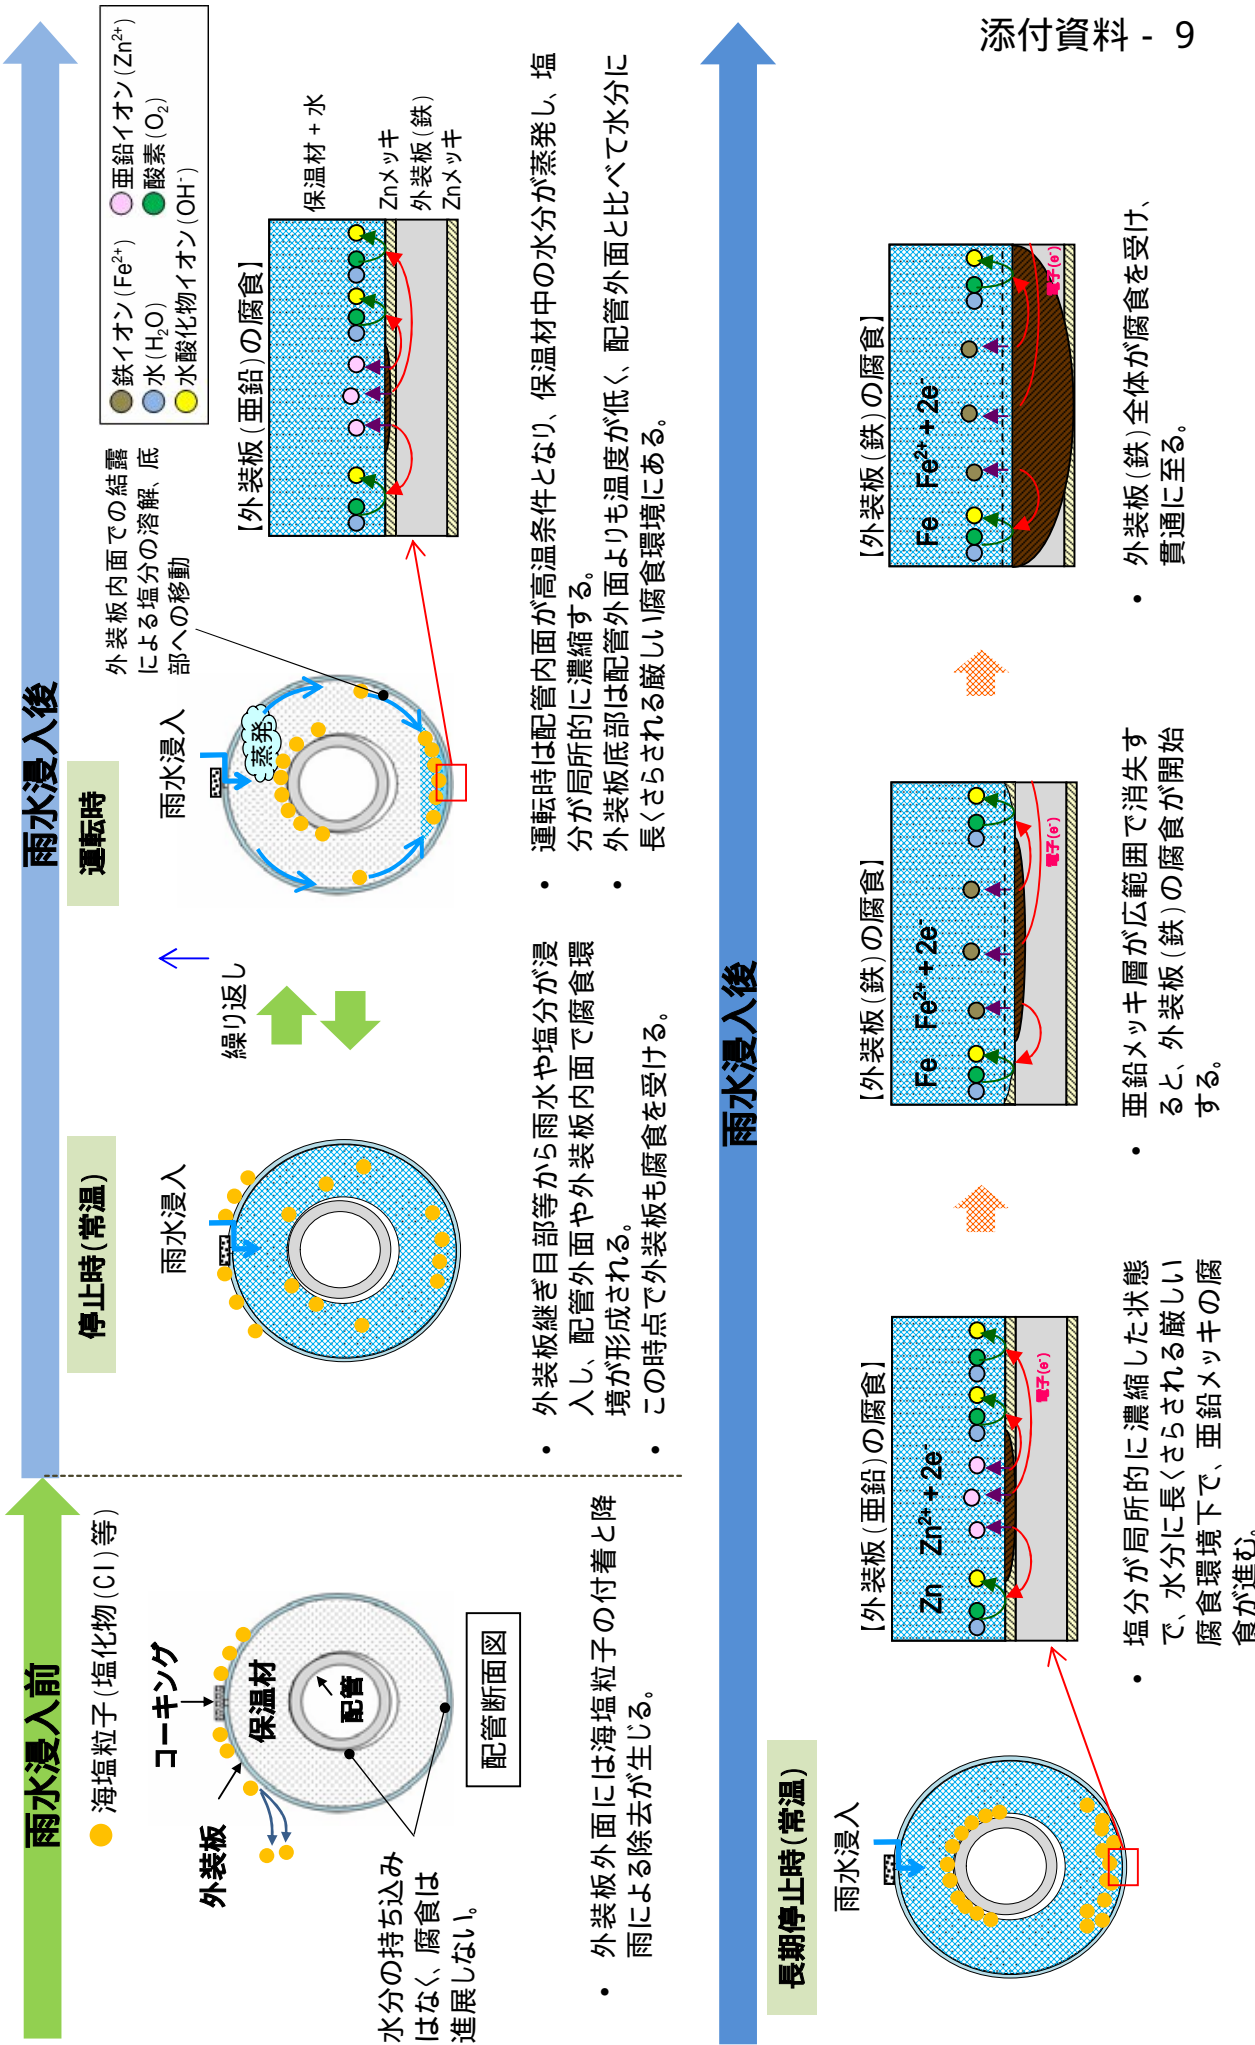
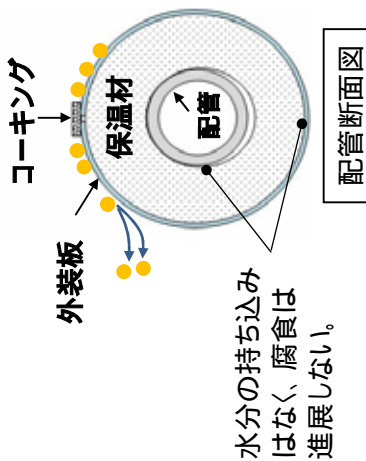
空気抜き管に施工する外装板の腐食進展の考察

- 外装板継ぎ目部等から雨水や塩分が浸入し、配管外面や外装板内面で腐食環境が形成される。
- この時点で外装板も腐食を受ける。
- 運転時は配管内面が高温条件となり、保温材中の水分が蒸発し、塩分が局部的に濃縮する。
- 外装板底部は配管外面よりも温度が低く、配管外面と比べて水分に長くさらされる厳しい腐食環境にある。

- 塩分が局部的に濃縮した状態で、水分に長くさらされる厳しい腐食環境下で、亜鉛メッキの腐食が進む。

- 亜鉛メッキ層が広範囲で消失すると、外装板 (鉄) の腐食が開始する。

- 外装板 (鉄) 全体が腐食を受け、貫通に至る。

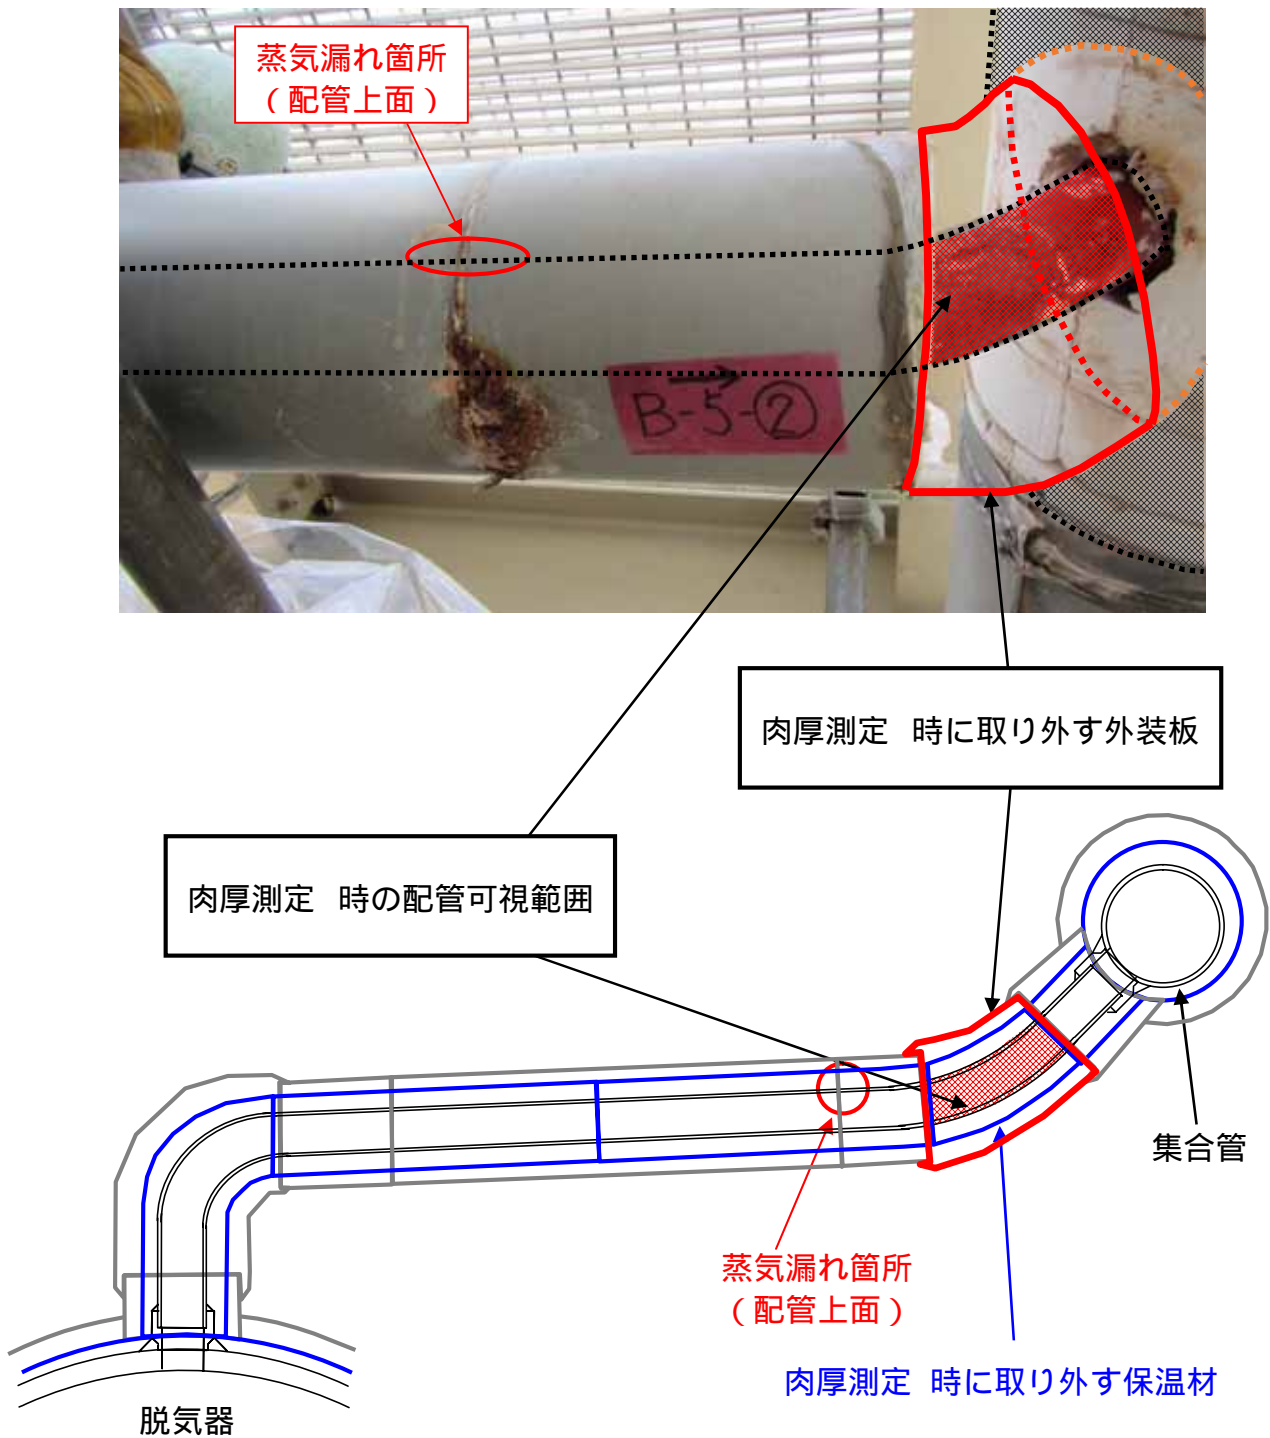
空気抜き管の肉厚測定時の配管可視範囲

- ・ 当該管の水平部分は外装板及び保温材を取り外しての点検はしていなかったが、近傍の曲がり部について保温材を取り外して定期的に配管曲がり部の肉厚測定を実施している。第10回定期検査において肉厚測定を実施した際、今回の漏えい箇所近傍の配管曲がり部も目視できており、その時に、近傍の配管及び外装板に異常があれば適切に対処していると考えられることから、外装板の著しい錆及び配管の腐食による明らかな凹みは、それ以降発生したものと考えられる。

配管内面からの減肉を確認する目的で実施し、配管の内部流体によるエロージョン等の発生が懸念される箇所として、配管曲がり部を肉厚測定部位としている。
