第87回 佐賀県原子力環境安全連絡協議会 資料 1

玄海原子力発電所の運転状況等について (平成30年4月~12月)

平成31年1月28日 原子力安全対策課

玄海原子力発電所 廃棄物処理建屋における発煙

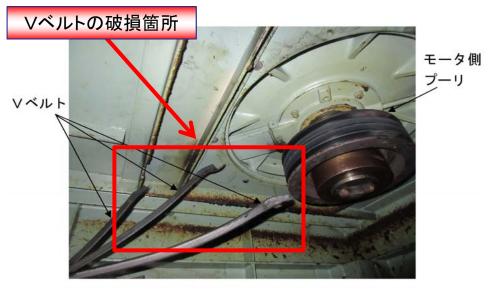
<Vベルトの破損箇所>

- 平成30年9月27日、廃棄物処理建屋内(1)の火災報知器(煙感知器)の作動し、作業員が現場を確認したところ、セメント固化装置混練機(2)から煙が出ていた。また、混練機とモータを繋ぐVベルトが破損していた。
- その後、公設消防により、今回の事象が火災ではないと判断された。
- ・ 今回の事象による外部への放射性物質による影響はなかった。
- ※1 廃棄物処理建屋 放射性液体廃棄物をセメントで固化する装置等を設置している建屋
- ※2 セメント固化装置混練機 管理区域で発生した廃液とセメントを混ぜ合わせ、セメント固化体を製造する装置

- 煙の発生は、混練機の主軸がセメントにより容器に固着したために回転せず、モータと混練機を繋ぐVベルトがモータ側のプーリ上を滑り、その際の摩擦熱が原因であると推定した。
- 混錬機の主軸の固着は、混錬機内の洗浄をせずに、5日間運転を停止したことが原因であると推定した。

- 混練機で除染廃液を処理する場合は、原則、運転間隔を空けずに連続処理を行う。
- 除染廃液処理後、混練機の運転休止期間が2日以上になる場合は、2日以内に混練機の洗浄 運転を行う。
