3 クリーク木杭の耐腐朽性等に関する調査 (H24 ~)

経過の概要

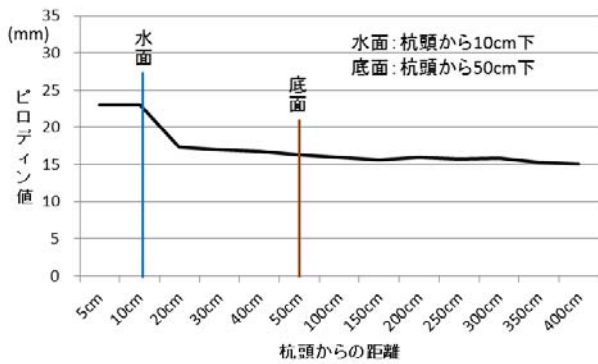
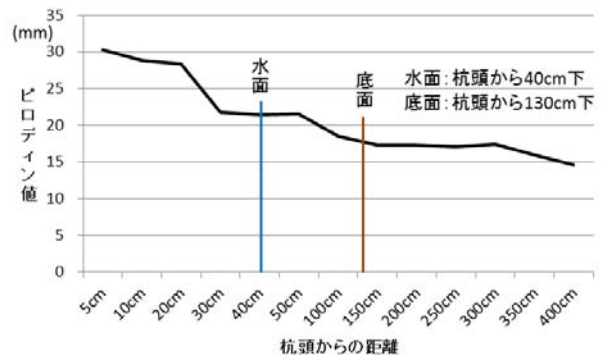
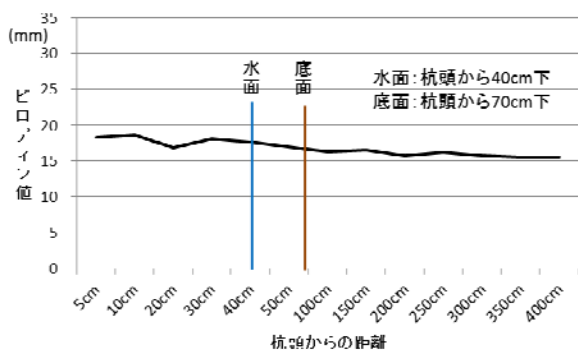
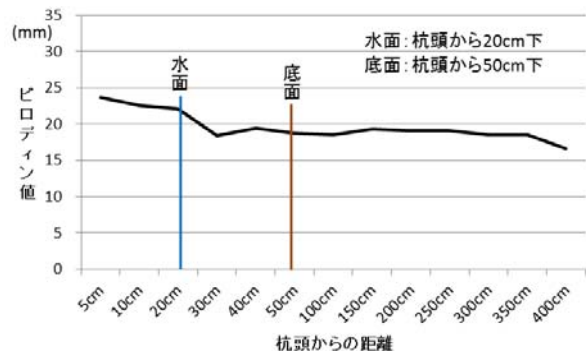
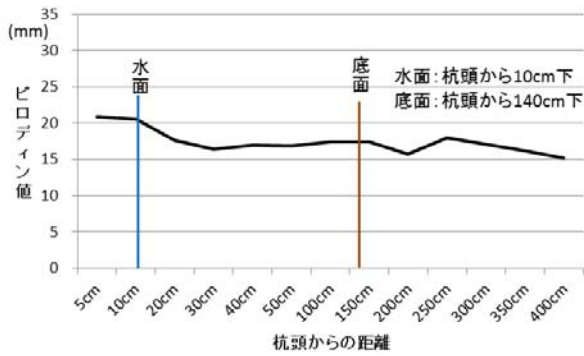
図-3 ピロディン測定結果(~)

施工から5年が経過している の箇所については、水面から10cm下、もしくは水面より上部でピロディン値が20mm以上の値がみられたが、水面より20cm下では20mm以上の値は確認されなかった。施工から4年が経過している箇所については、 ではピロディン値がすべての箇所で15~20mmの範囲で、新規材と変わらない測定結果であり、水面より上部でも耐久性の低下は確認されなかった。 については、水面より上部で20mm以上の値となった。水面より下部では、20mm以上の値はみられなかった。 の杭頭でピロディン値が20mm以上となった理由として、現地で杭を引き抜く前にバックホウのバケットで杭頭を叩いて空隙を作る作業を行った際に、杭頭付近が傷ついたことによると考えられる。 以外の箇所については杭頭に衝撃を与えないよう配慮し、引き抜きを行っている。

すべての箇所で、水中及び土中部において、ピロディン値の大きな違いはみられなかった。

施工から 5 年が経過した箇所 () については、水面から 10cm 下、もしくは水面より上部で若干の耐久性の低下がみられた。水面より 20cm 以上下では耐久性の低下は確認されなかった。

施工から 4 年が経過している箇所 () については、新規材と変わらない測定結果であり、水面より上部でも耐久性の低下は確認されなかった。

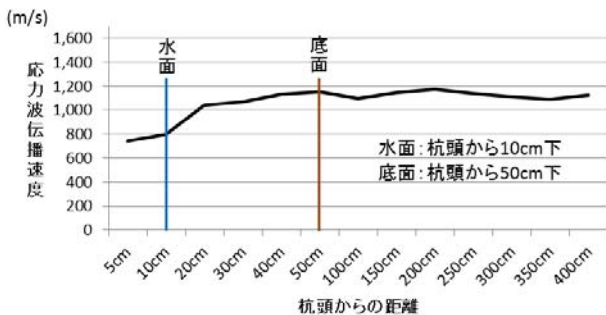
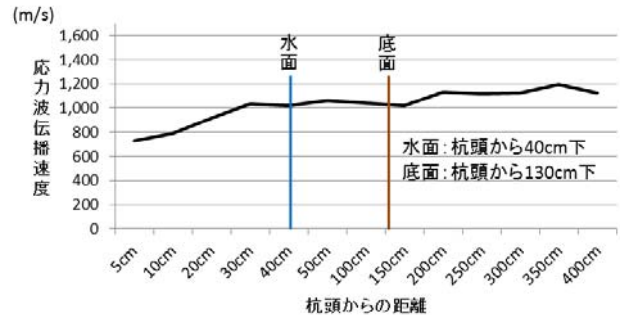
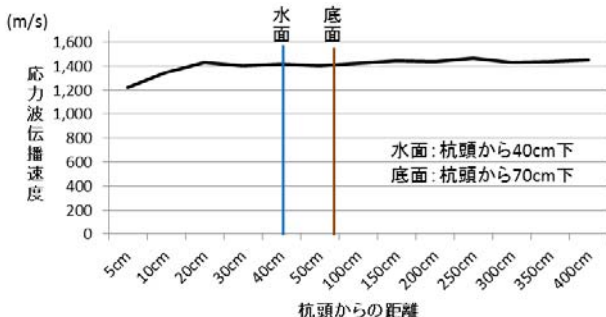
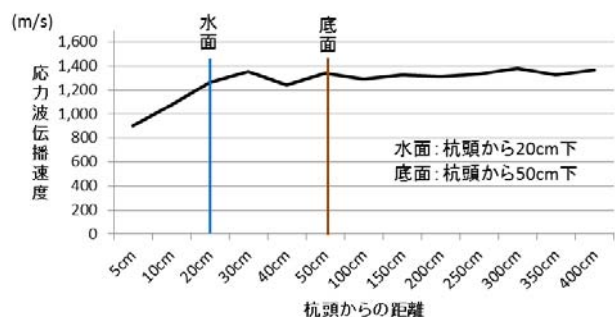
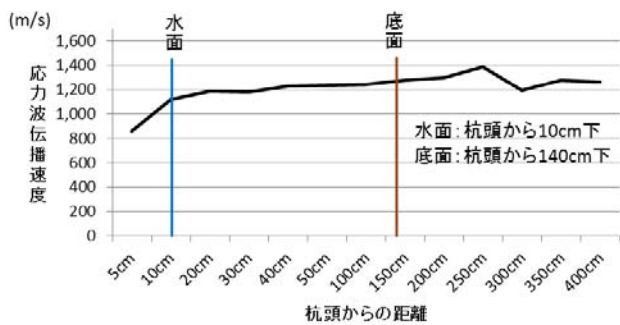
図-4 ファコップによる応力波伝播速度測定結果(~)

応力波伝播速度は概ね 1,000 ~ 1,600m/s であったが、いずれの調査地も、水面より上部である杭頭で応力波伝播速度が小さかった。

施工後 5 年が経過した杭の、水面より上部で若干の耐久性の低下がみられた。

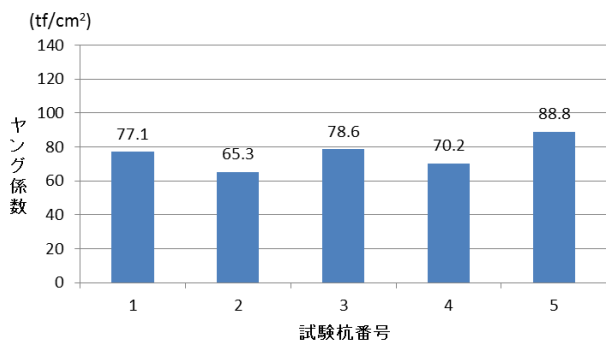
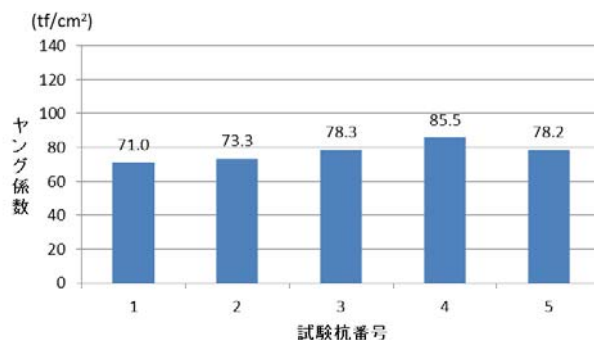
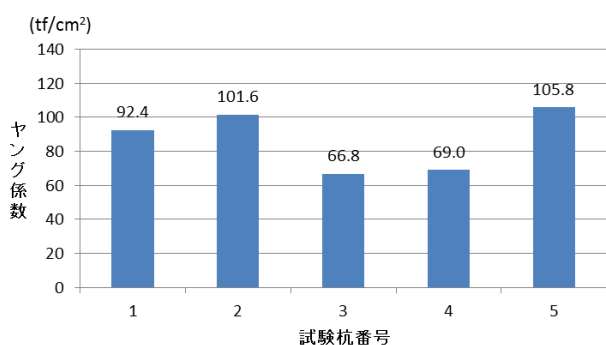
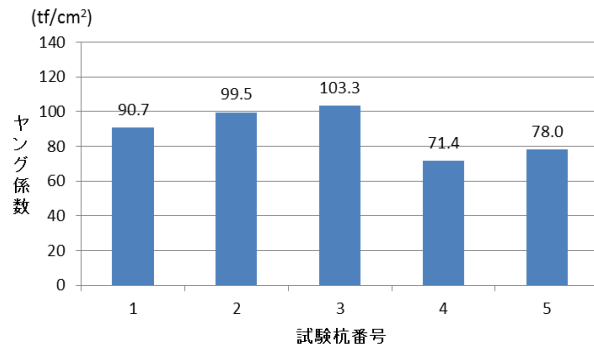
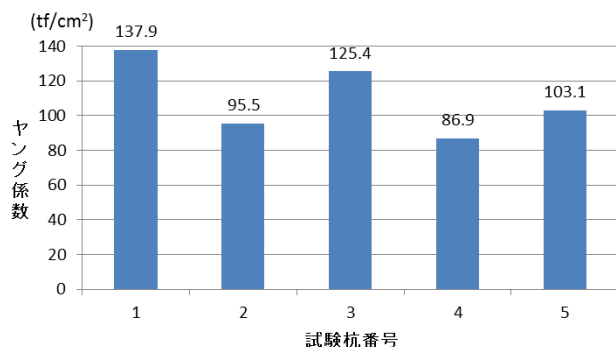
図-5 動的ヤング係数測定結果(~)

動的ヤング係数は、 100tf/cm^2 を上回る高い値を示すものが見られた。はスギとしては標準的な値を示した。水中や土中に置かれた杭材は、高い強度を維持していることが確認された。

すべての箇所で標準的な値であり、耐久性の低下は確認されなかった。

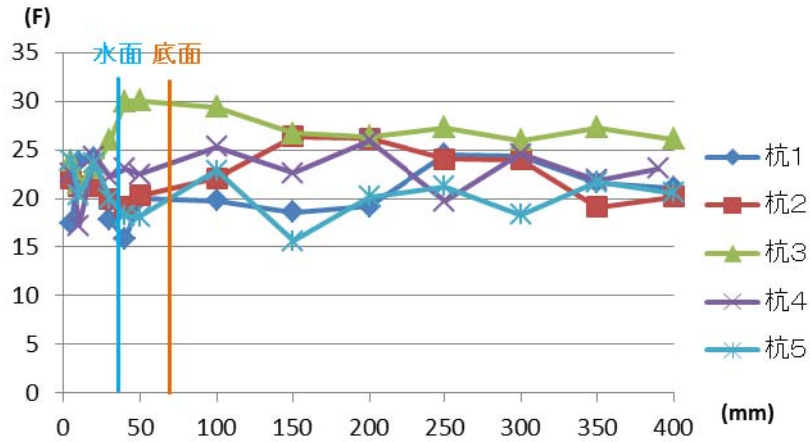
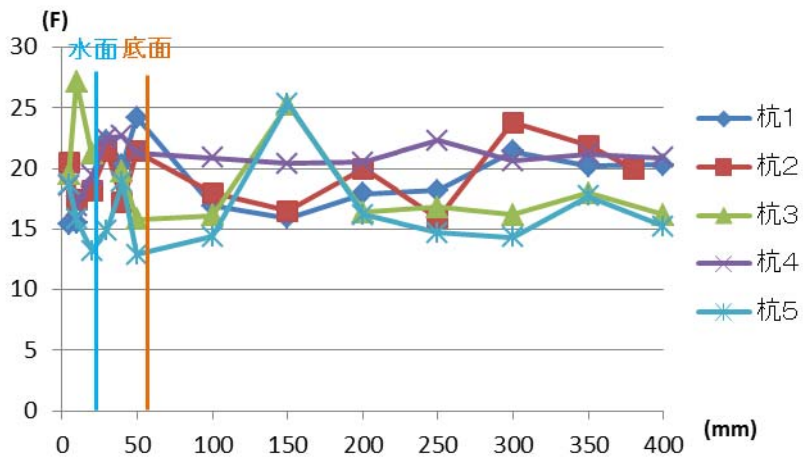
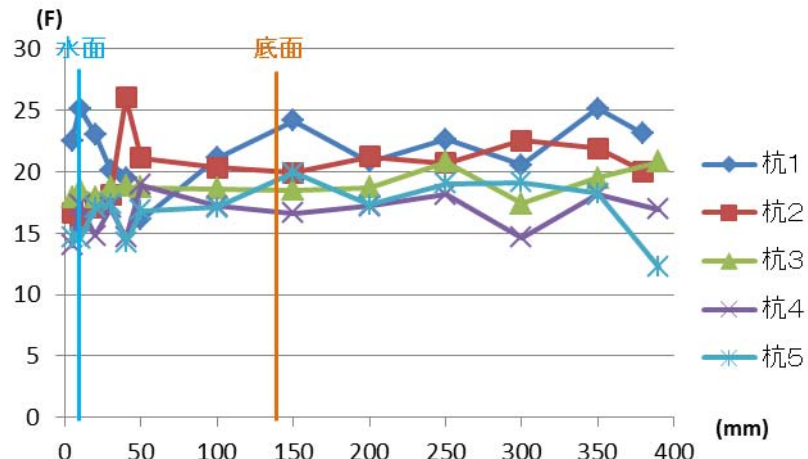
図 - 6 デジタルマイクロプローブ調査結果 (試験地 ~)

で、より高い平均値を示した。しかし、の全ての試験地で、水上、水中、土中の間に有意な差はみられなかった。

すべての箇所で、経過年数及び杭頭からの距離における有意差はみられなかった。
