玄海原子力発電所内の玄海変電所における火災の発生について

(調査結果及び原因と対策)

玄海原子力発電所 玄海変電所における火災発生について

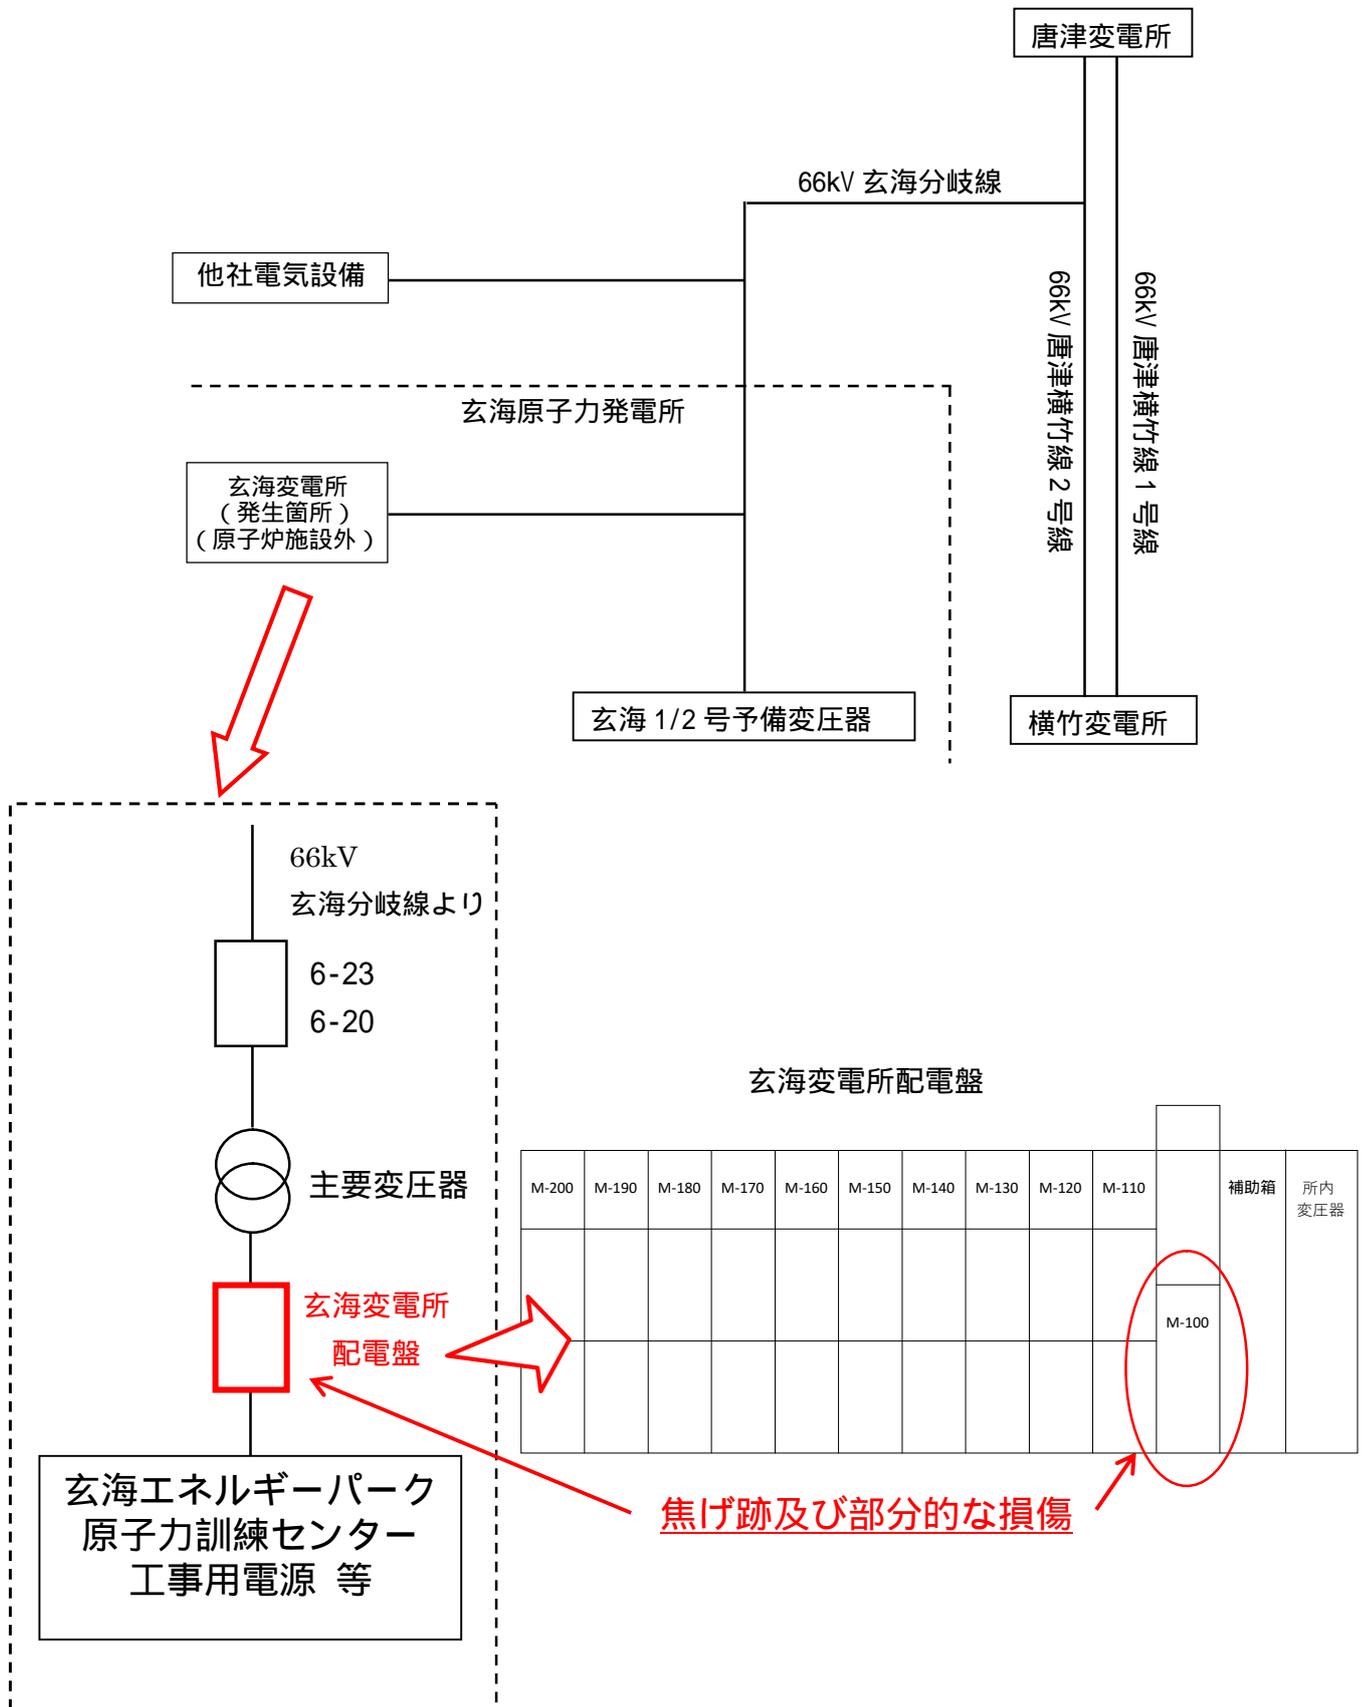
玄海変電所 概略図

- ・当社は、唐津横竹線2号線に接続されている他社電気設備の点検に伴う同2号線の停電作業、及び同2号線につながる玄海変電所から受電している発電所構内の工事用電源設備点検を実施していた。
- ・発電所員が、工事用電源設備点検のため、玄海変電所内の受電用遮断器(M-100)に三相一括接地器具を取り付けていた。
- ・他社電気設備点検作業終了に伴い、唐津横竹線2号線通電後、発電所員が玄海変電所の遮断器(6-20)を投入したところ、同遮断器(6-20)が瞬時に開放され、受電用遮断器(M-100)盤裏付近から発煙を確認した。

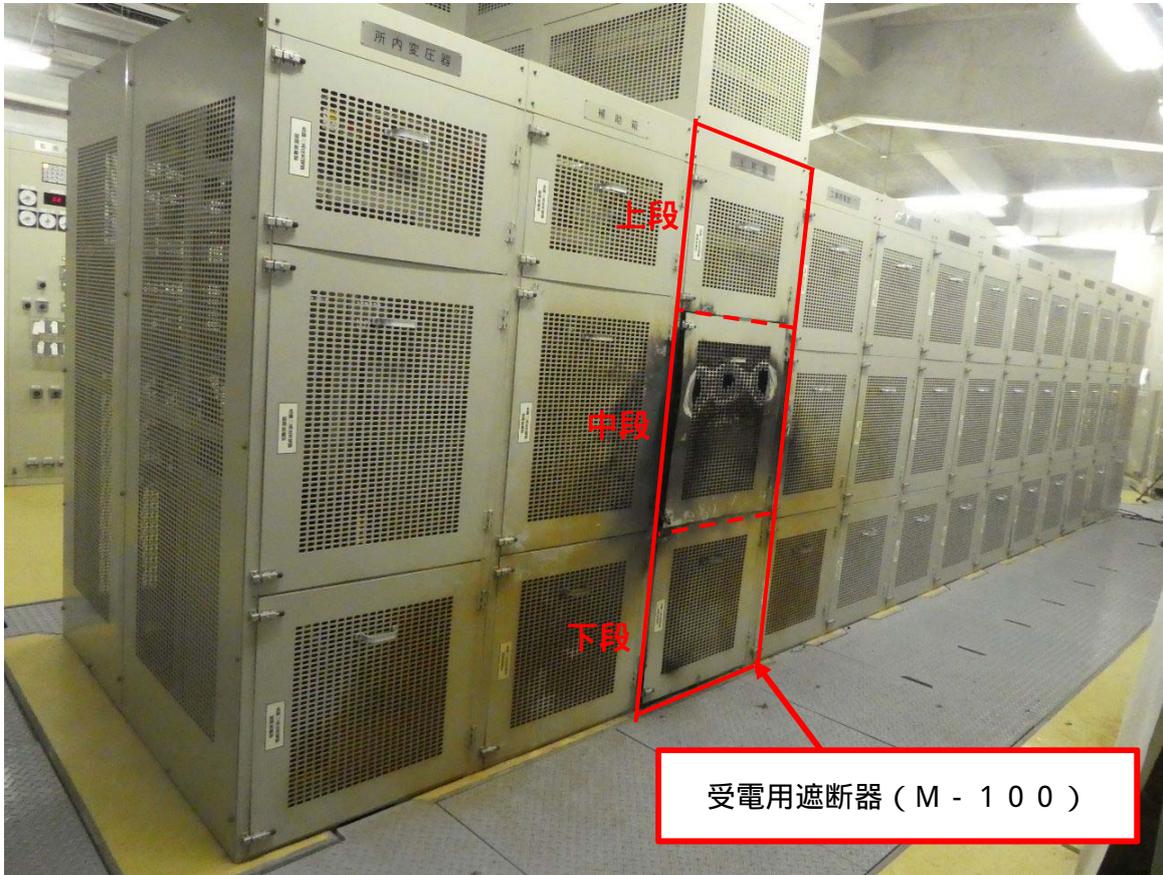
配電盤の裏面状況

- ・主要変圧器の過電流継電器が動作しており、監視制御盤には、「唐津～横竹線故障」の警報が発信していた。その他の警報については発信していなかった。
- ・配電盤内の受電用遮断器(M-100)裏面周辺に焦げ跡が確認された。また、受電用遮断器(M-100)裏面の外装のパンチングメタルに穴が確認された。
- ・受電用遮断器(M-100)の内部を確認した結果、1次側電路及び取り付けられていた三相一括接地器具に、損傷や焦げ跡が確認された。  
また、受電用遮断器(M-100)の2次側接地端子に取り付ける計画としていた三相一括接地器具が1次側に取り付けられていた。
- ・配電盤以外の主要変圧器、監視制御盤、直流電源装置、コントロールセンタ等の電気設備を点検した結果、異常は認められなかった。

玄海変電所配電盤の点検を実施し、損傷部位の修繕を行う。

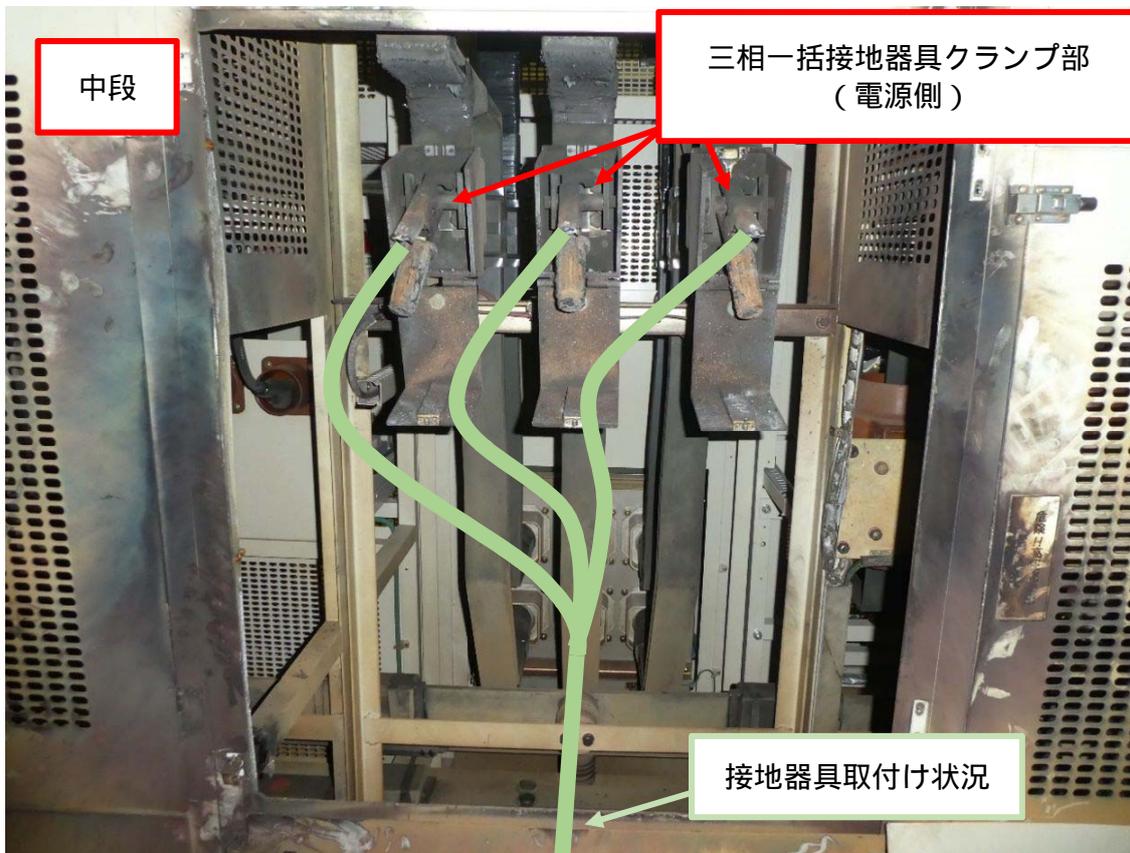
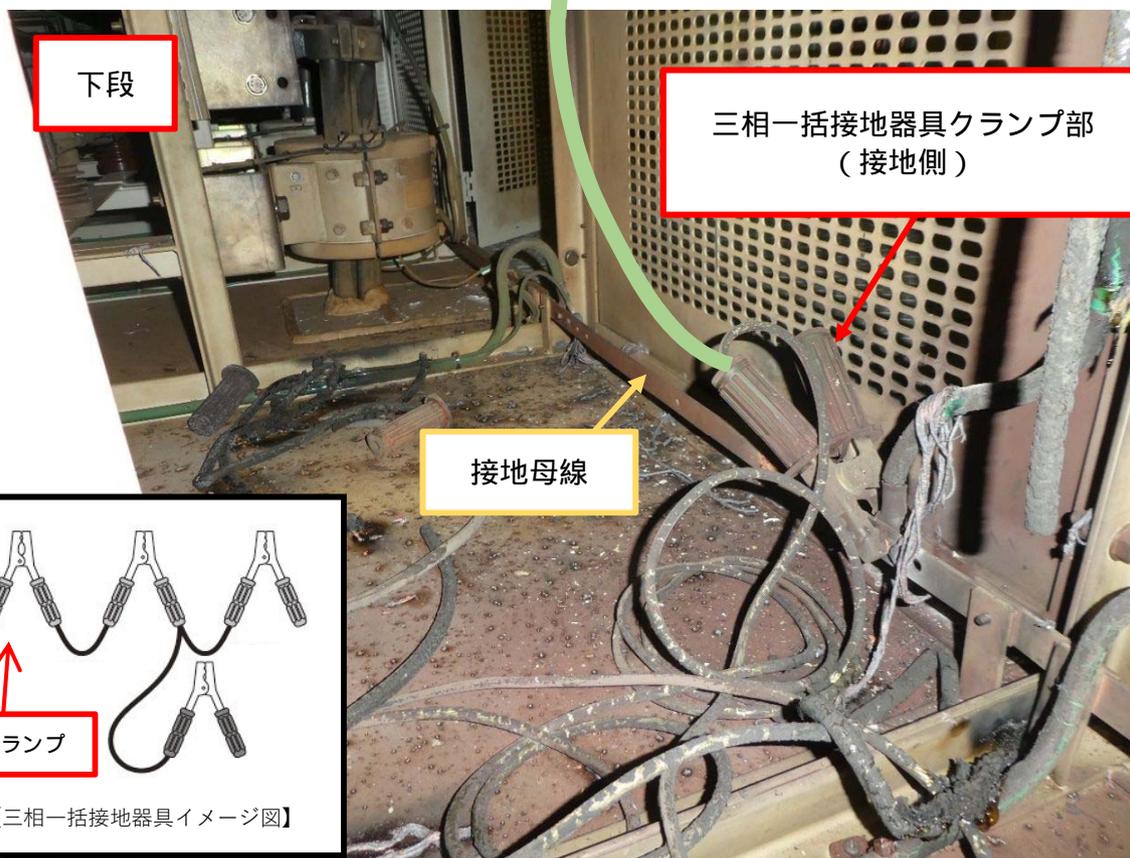
受電用遮断器 ( M - 1 0 0 ) の内部状況 ( 外装板を取外した状態 )

- ・遮断器(6-20)を投入した際に、受電用遮断器(M-100)の1次側に三相一括接地器具が取り付けられていたことにより、三相短絡を引き起こし、三相一括接地器具が焼損し火災が発生した。
- ・主要変圧器の過電流継電器の動作により、瞬時に遮断器(6-20)が自動開放され三相短絡は止まった。

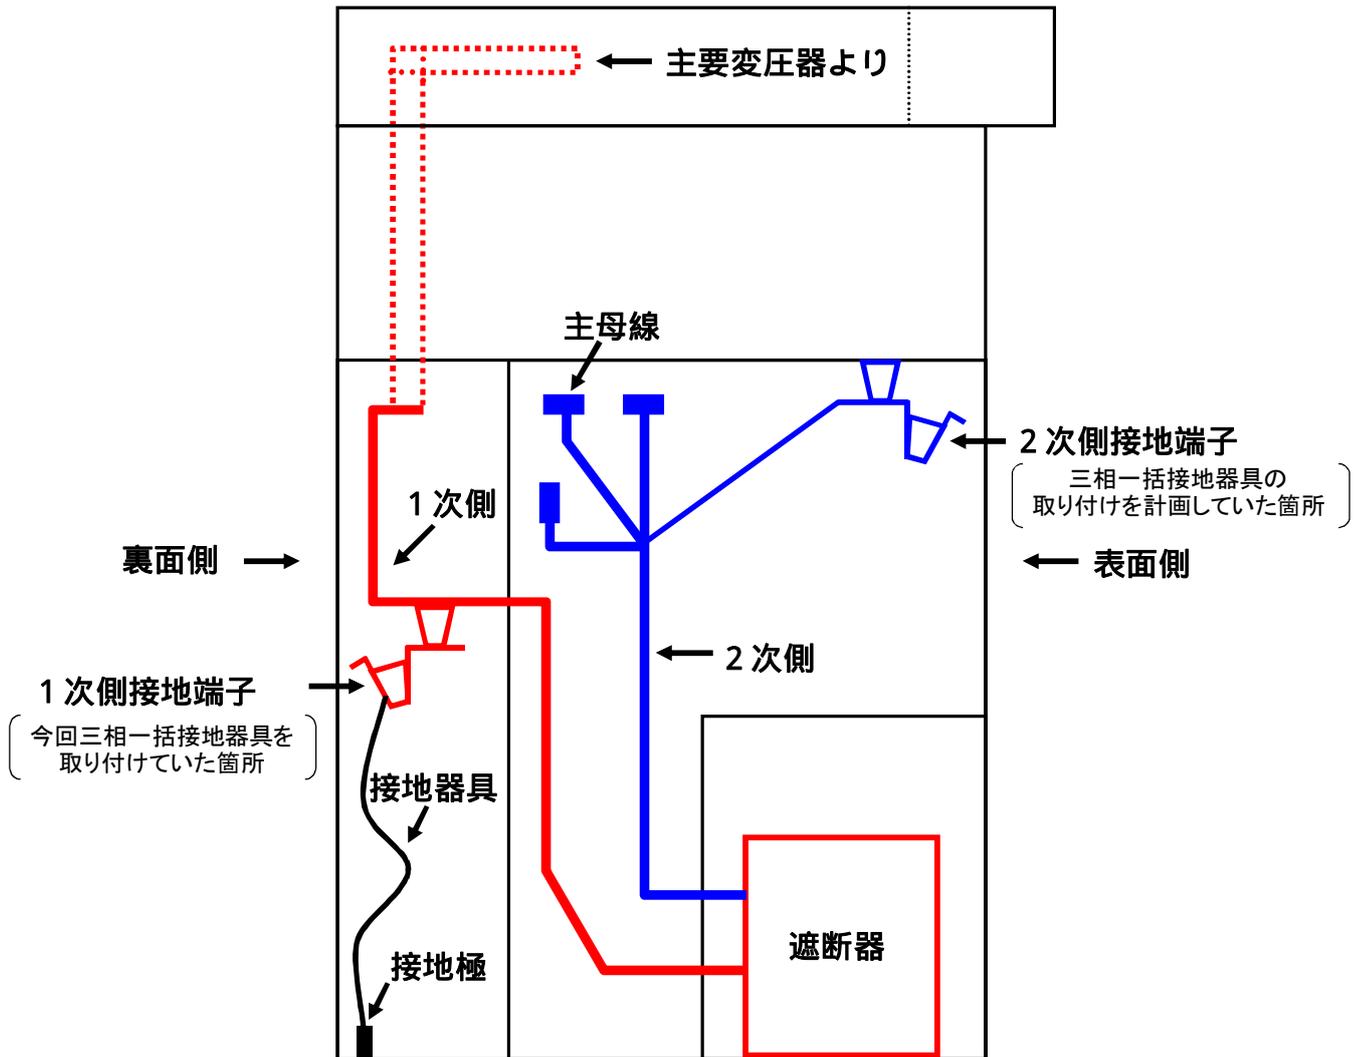
受電用遮断器 ( M - 1 0 0 ) 断面図

- ・工事用電源設備点検の担当者は、点検にあたって、受電用遮断器（M-100）の2次側接地端子に接地器具を取り付ける手順となっていたが、誤って1次側接地端子に取り付けた。

➤玄海変電所内の配電盤に設置されている遮断器のうち、主要変圧器につながる受電用遮断器（M-100）は、2次側接地端子が盤表面に、1次側接地端子が盤裏面に設置されている。

- ・全ての遮断器に対し、遮断器の接地端子や接地器具を取り付ける電路に、1次側と2次側が明確に識別できる標識を取り付ける。
- ・受電操作前に、受電範囲から接地器具等が取り外されていることの確認を徹底するよう、目視による確認を規定文書及び操作手順書に明記する。

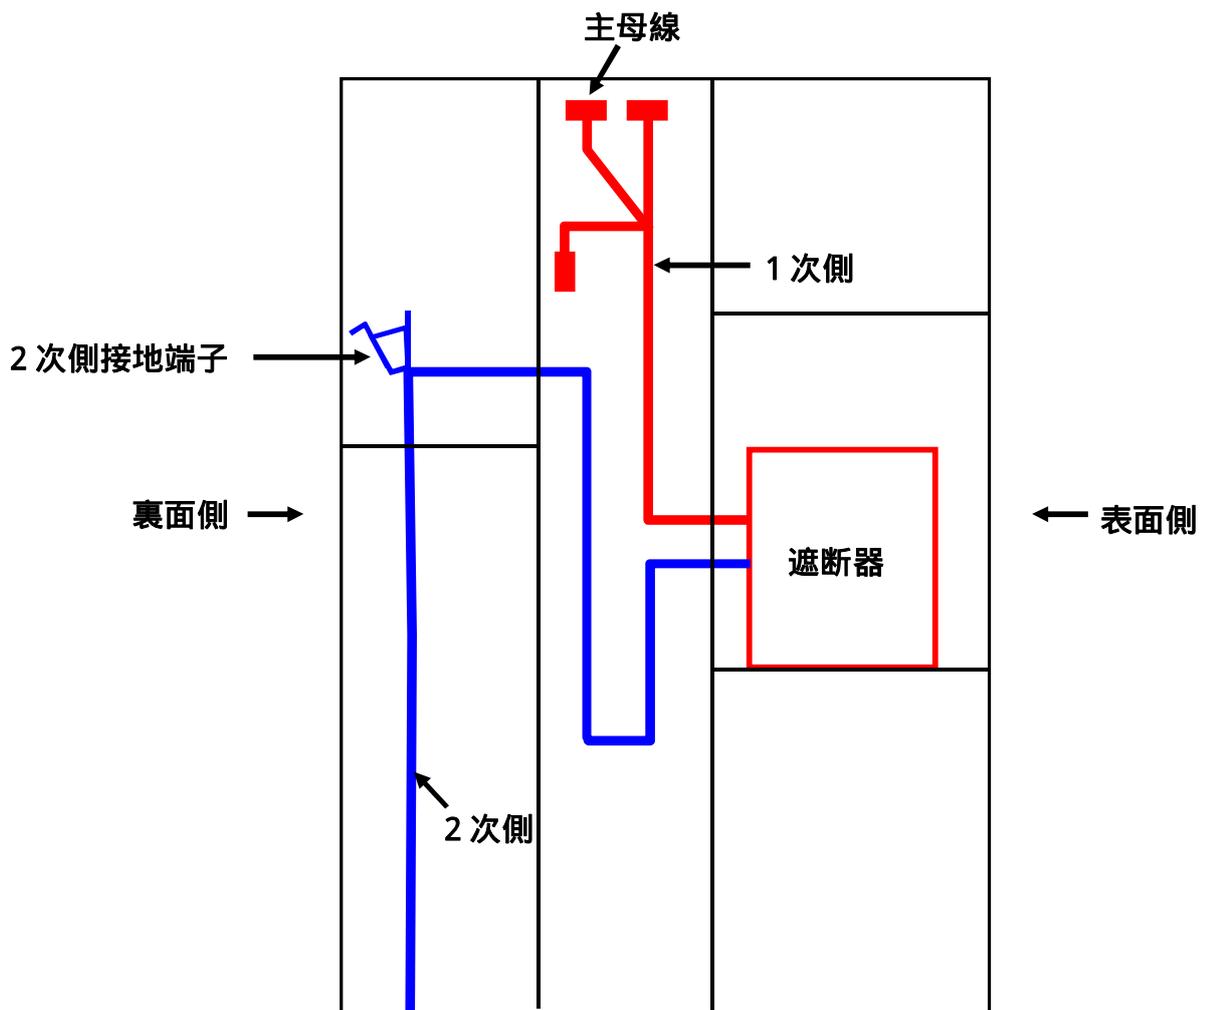
配電用遮断器 ( M - 1 1 0 ~ 2 0 0 ) 断面図

➤一方、受電用遮断器（M-100）以外の遮断器（M-110～M-200）は、2次側接地端子のみが盤裏面に設置されている。
