# 玄海原子力発電所内の 玄海変電所における火災の発生について

2020年1月29日  
九州電力株式会社

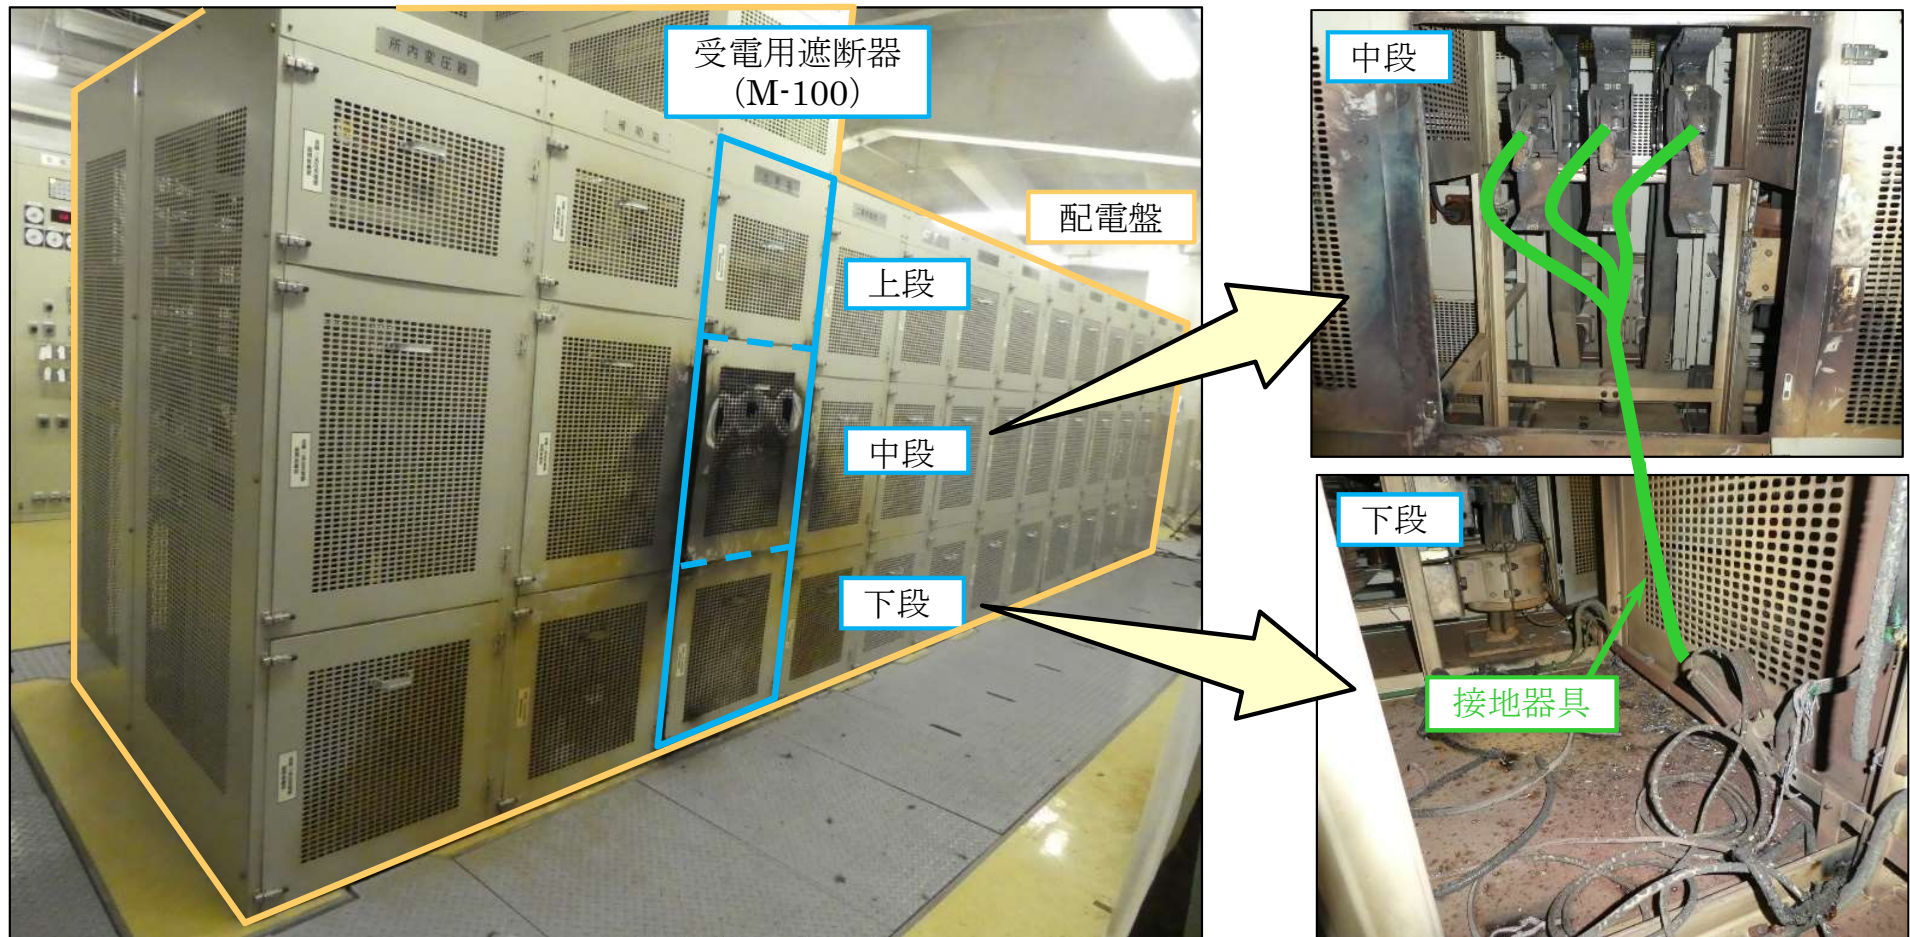
【配電盤の焼損状況】

○現場確認の結果、玄海変電所内に設置している配電盤の一部（受電用遮断器 [M-100] 付近）に焦げ跡や部分的な損傷が確認されました。

[配電盤の外観]

[配電盤内の状況]

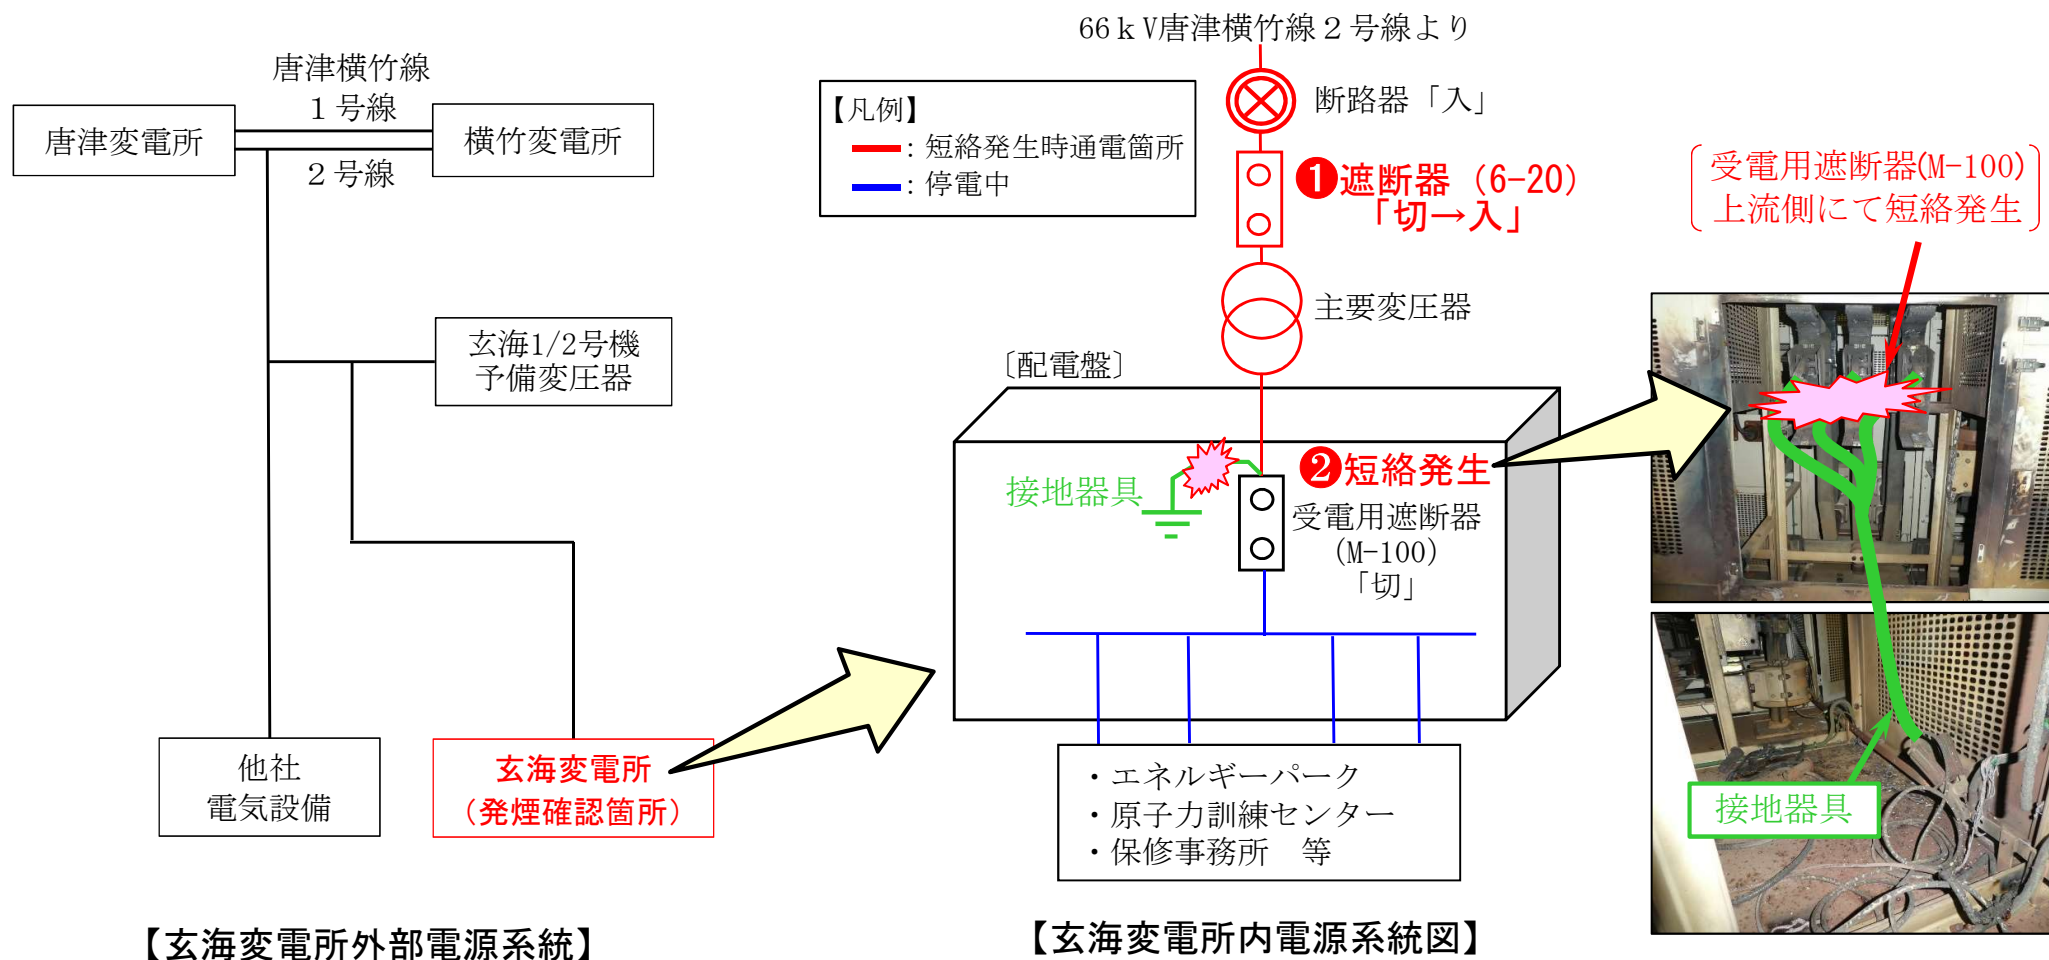
○調査の結果、玄海変電所の受電のため①「遮断器 (6-20) を投入」した際、その下流側に設置している②「受電用遮断器 (M-100) において短絡事象が発生」したことで、配電盤の一部が焼損し火災に至ったものと推定されます。

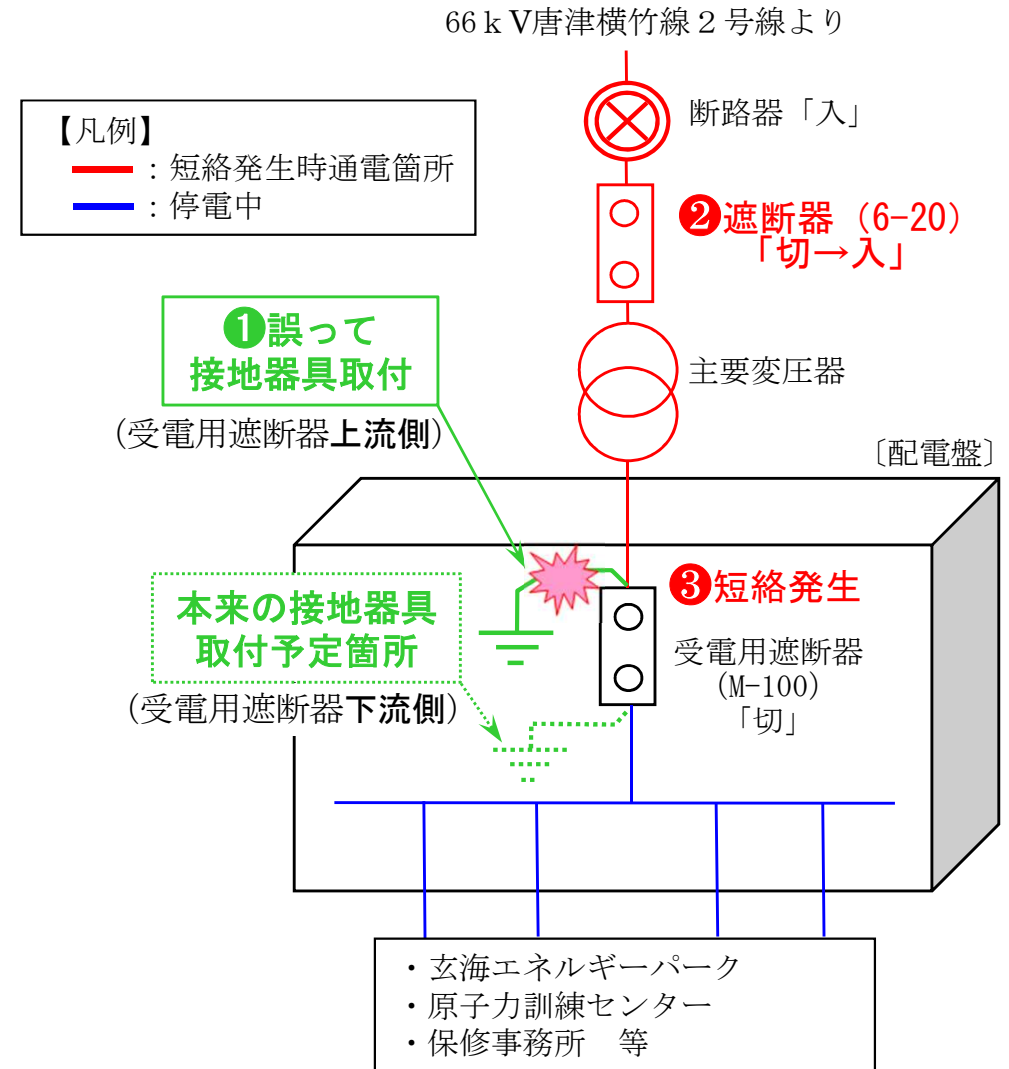
【玄海変電所内電源系統図】

点検にあたって①「受電用遮断器(M-100)に取付ける接地器具を、下流側に取付けるべきところ誤って上流側に取付けていた」ことに加え、受電前の接地器具取外し確認が不十分であったため、②「接地器具が取付けられていたまま受電を行った」ことにより、③「短絡が発生」したものと考えられます。

○遮断器の接地器具取付け位置に、上流側と下流側が明確に識別できる標識を取付けるとともに、受電前に接地器具等が取外されていることの確認を徹底するよう、規定文書及び操作手順書に明記しました。

○また、今回の原因及び対策について、関係者へ速やかに教育を行いました。今後も定期検査前の教育の場等において、継続して周知徹底を図ります。
