玄海原子力発電所2号機の計算機室における焦げ跡の確認について
(調査結果及び原因と対策)

玄海原子力発電所 2 号機
計算機室における焦げ跡の確認について

2021年11月15日
九州電力株式会社

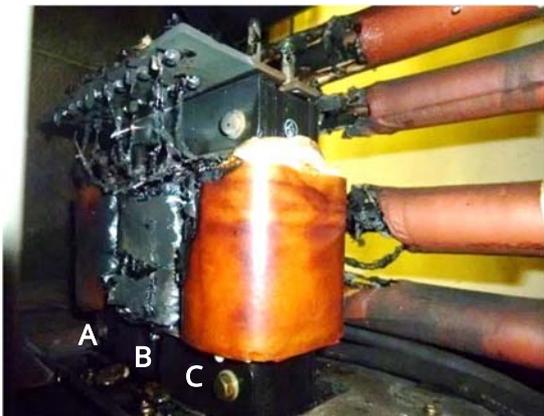
写真1 変圧器 (前面)

a 変圧器（写真1、2）

- ・コイルAについては、空調装置前面側は茶色の絶縁紙の表面にすすの付着が見られ、背面側は絶縁紙が黒く変色しており、表面が熱で溶けていることを確認した。
- ・コイルBについては、コイル全体の絶縁紙が黒く変色しており、表面が熱で溶けていることを確認した。
- ・コイルCについては、背面側のコイルBに近い方は絶縁紙が黒く変色しており表面が熱で溶けていることを確認した。それ以外は表面が熱で溶けている様子はなく、絶縁紙表面にすすの付着があることを確認した。

空調装置内に設置している圧縮機、送風機、加湿器、アキュムレータ、冷媒配管及び室外機の健全性を確認したうえで、変圧器を取替える。

さらに、放熱が確実にできるよう、変圧器を空調装置外に配置変更し、試運転時に変圧器表面の温度測定を行い、放熱が十分に行われていることを確認後、復旧する。

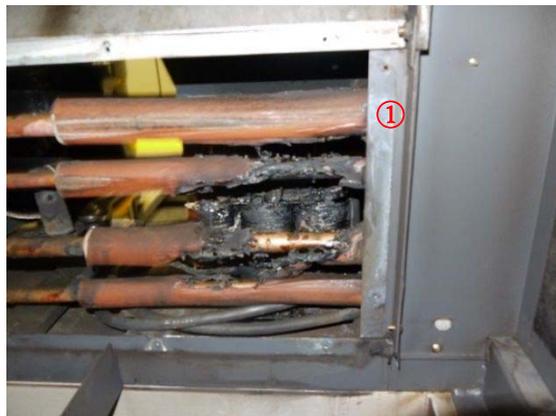
写真2 変圧器 (背面) と冷媒配管 (保温材)

b 冷媒配管保温材（写真2）

- ・最も損傷が著しいのは、配管の変圧器付近の保温材であり、背面から見て、全周に渡り配管長さの半分程度の保温材が熱で溶けて冷媒配管が剥き出しになっていることを確認した。
- ・次に損傷が著しいのは、配管の変圧器付近の保温材であり、背面から見て、全周に渡り長さの1/3程度の保温材が熱で溶けて冷媒配管が剥き出しになっていることを確認した。
- ・配管の保温材については、背面から見て、長さの1/3程度が損傷しており、保温材が熱で溶けて冷媒配管の一部が剥き出しになっていることを確認した。
- ・配管の保温材については、背面から見て、一部保温材の表面が茶色から黒に変色し、全体的にすすが付着している程度であるが、前面側は、長さの2/3程度が熱で溶けており、冷媒配管の一部が剥き出しになっていることを確認した。

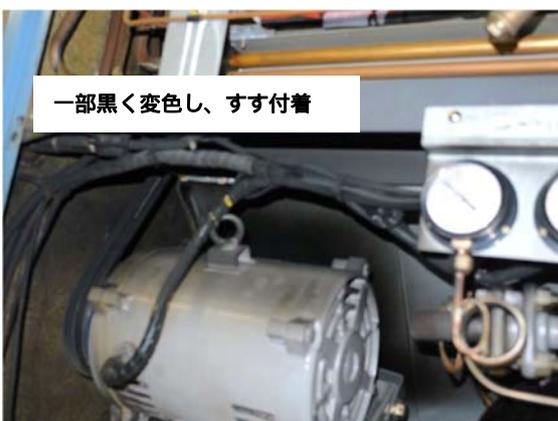
写真3 送風機用電動機近傍

- ・変圧器付近の送風機用電動機近傍（写真3）や仕切板（写真4）については、一部黒く変色し、すすの付着があることを確認した。
- ・それ以外の空調装置前面及び背面のカバー（写真5、6）加湿器近傍（写真7）冷媒配管（写真8）送風機用電動機背面側等（写真9、10）及び変圧器から離れた場所の機器等については、変色やすすの付着がないことを確認した。

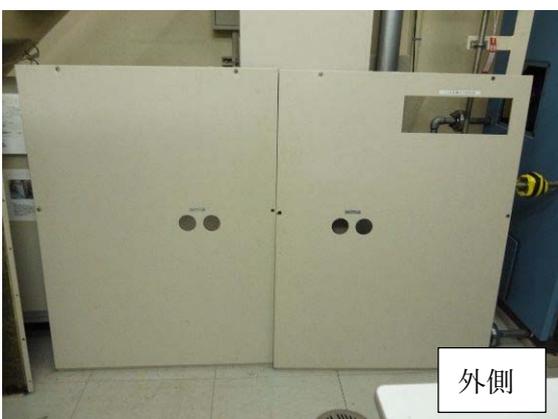
写真5 前面カバー

以下の設備に黒い変色やすすの付着は見られなかった。

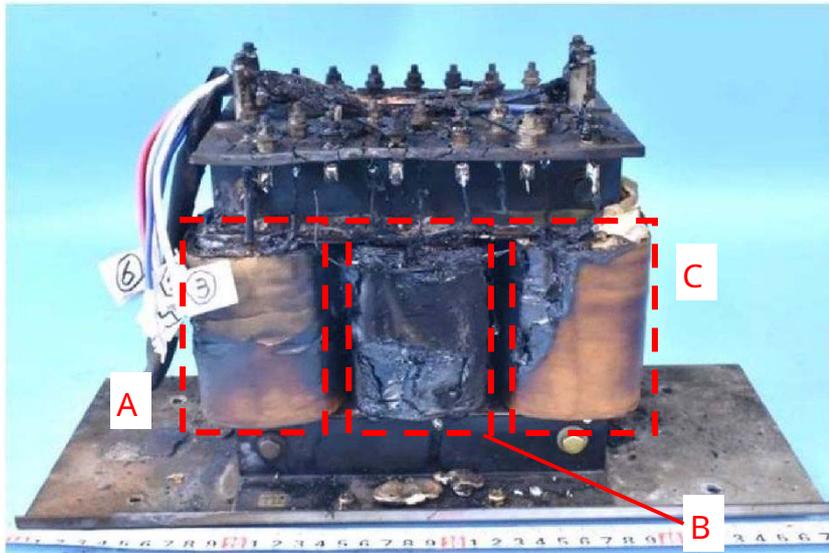
- ・ 3列のコイルのうち、真ん中のコイルBを中心に焦げが広がっていた。

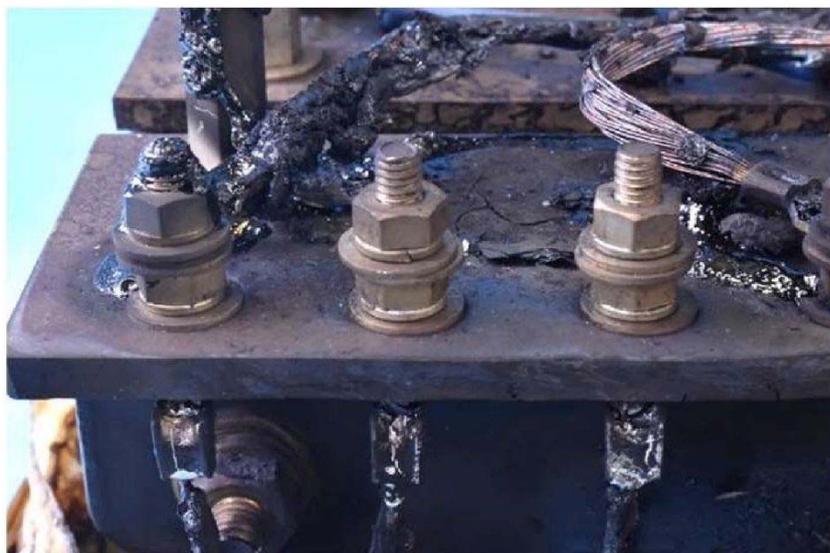
- ・ 配線締結部はいずれもねじ締結であるが、いずれも緩みは認められなかった。
- ・ 接続配線及び端子部に溶融痕は認められなかった。

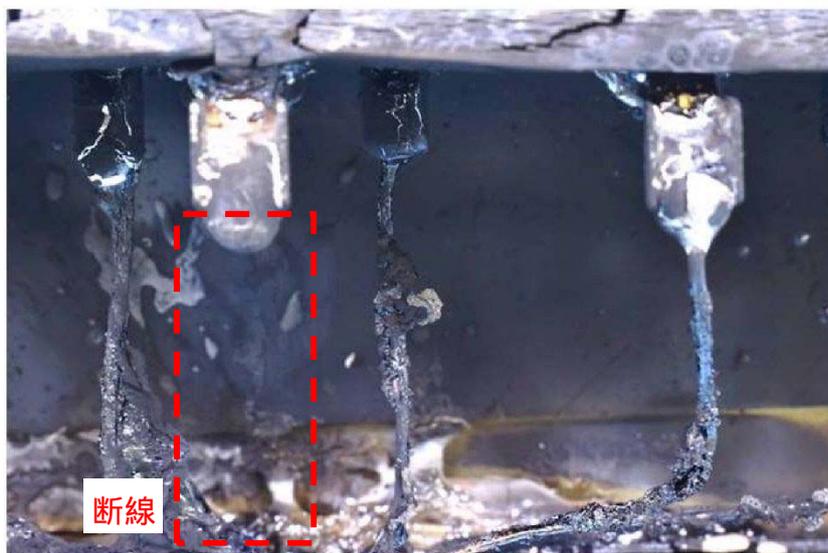
- ・一部の接続配線に断線が認められた。
- ・接続配線及び端子部に溶融痕は認められなかった。

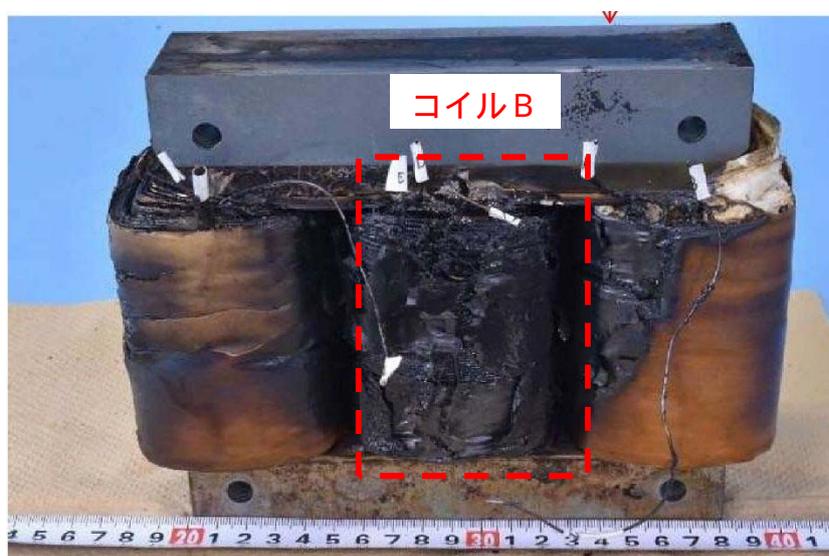
- ・コイルBの著しい焦げを確認した。
- ・コイルBの可視範囲内でコイル線等の溶融痕は認められなかった。

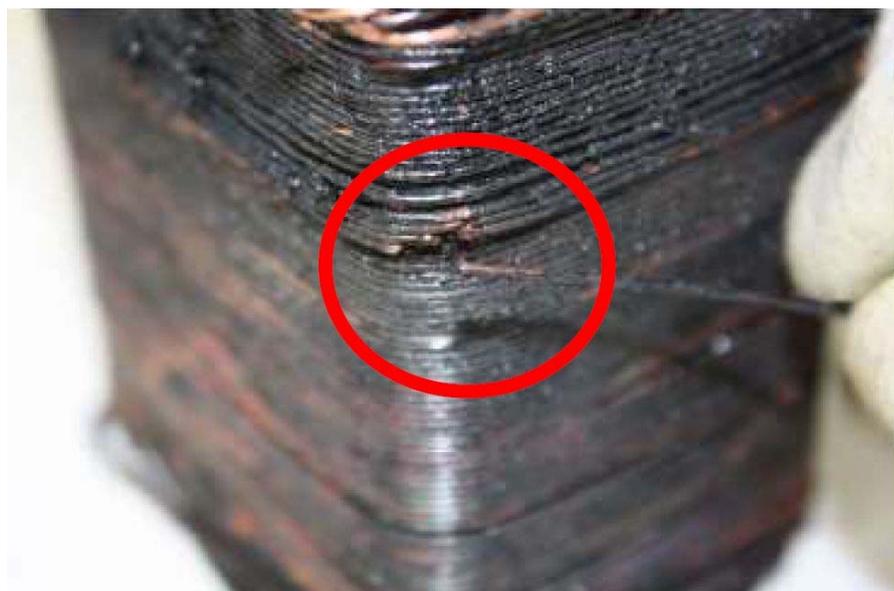
- ・ コイルの一部に絶縁材が過熱されたと思われる炭化が認められた。
- ・ 一次巻線の複数箇所でも溶断・溶着を確認した。
- ・ 二次巻線の一次巻線に近い箇所でも1箇所溶断を確認した。

一次巻線：複数箇所でも巻線の溶断・溶着

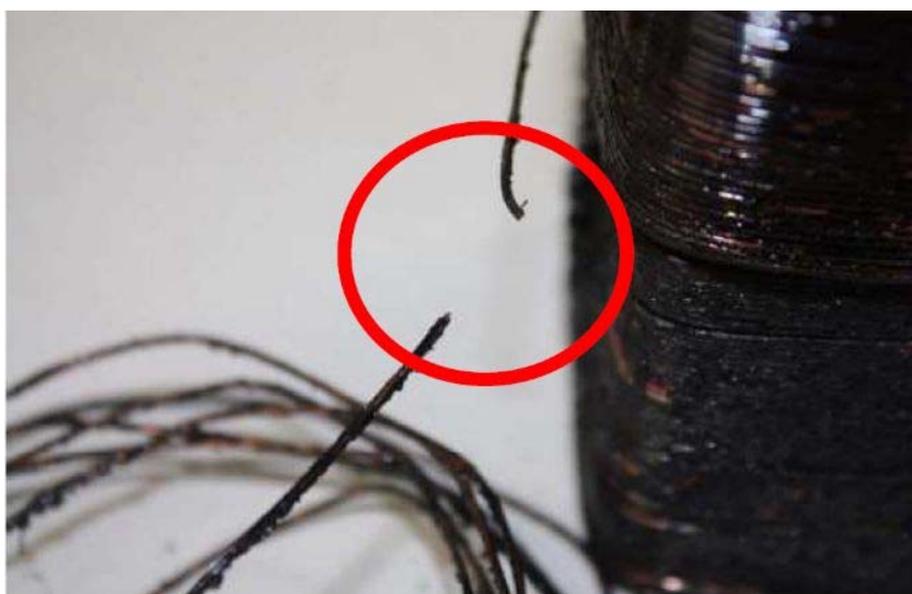
二次巻線：一次巻線に近い箇所でも1箇所溶断

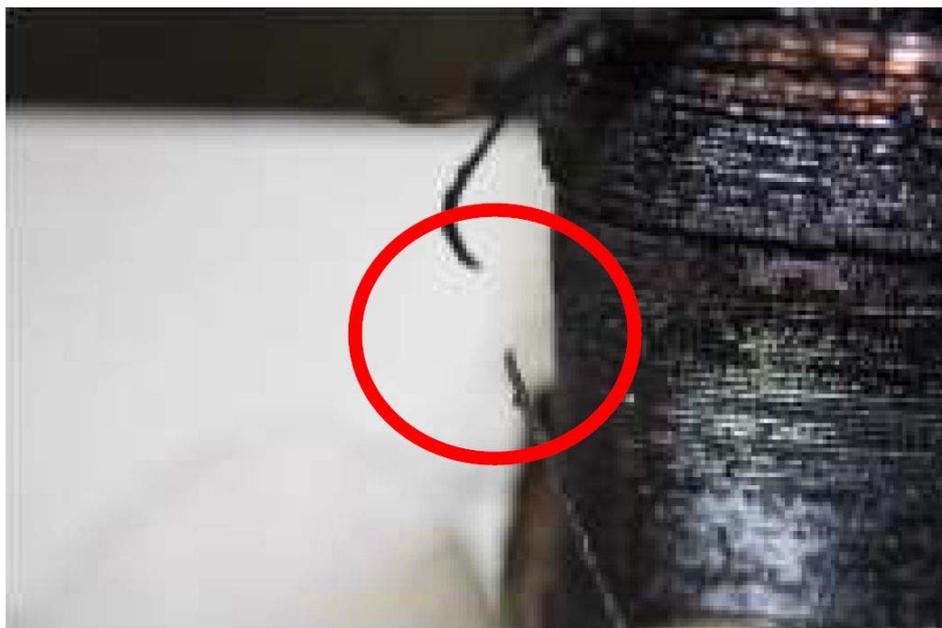
コイルA、B、Cのうち、コイルA、Bの一次巻線に溶断、溶着などが複数箇所確認され、二次巻線に比べ損傷が大きかった。また、コイルBの損傷が最も大きかったことから、コイルB一次巻線の絶縁被膜が劣化し、短絡が発生したと推定される。

- ・ コイルの全体に絶縁材が過熱されたと思われる炭化が認められた。
- ・ 一次巻線の複数箇所で見線が溶断・溶着を確認した。
- ・ 二次巻線の複数箇所で見線が溶断・溶着を確認した。

一次巻線：複数箇所で見線の溶断・溶着

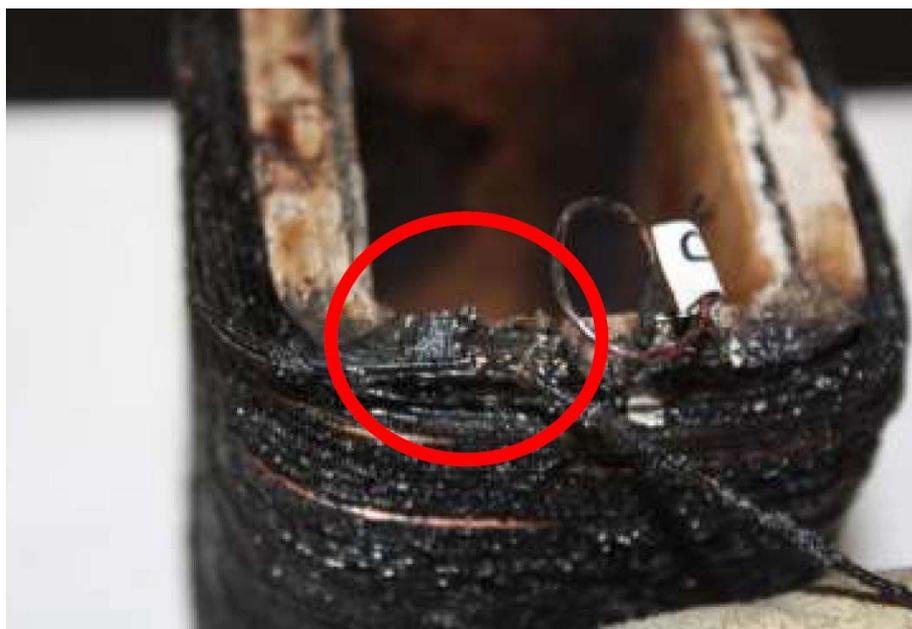
二次巻線：複数箇所で見線の溶断・溶着

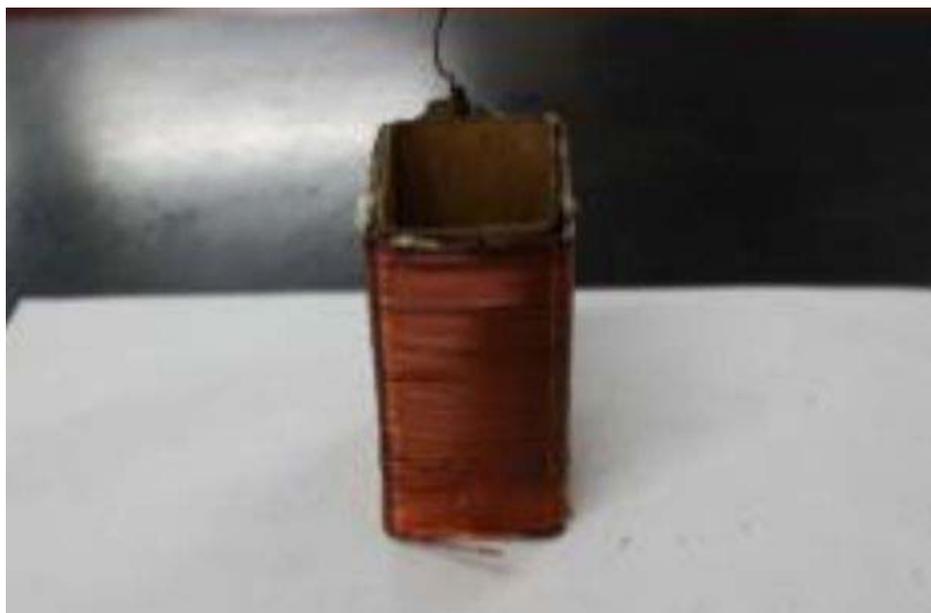
- ・二次巻線の外側の絶縁材の一部に炭化が認められた。
- ・一次、二次巻線ともに溶断・溶着は確認されなかった。

一次巻線：溶断・溶着なし

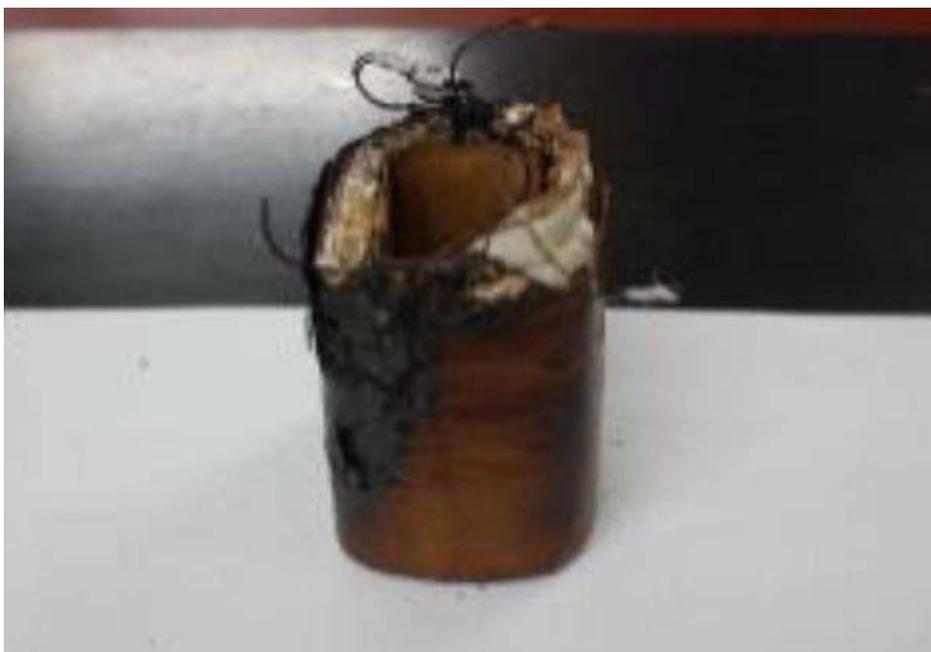
二次巻線：溶断・溶着なし

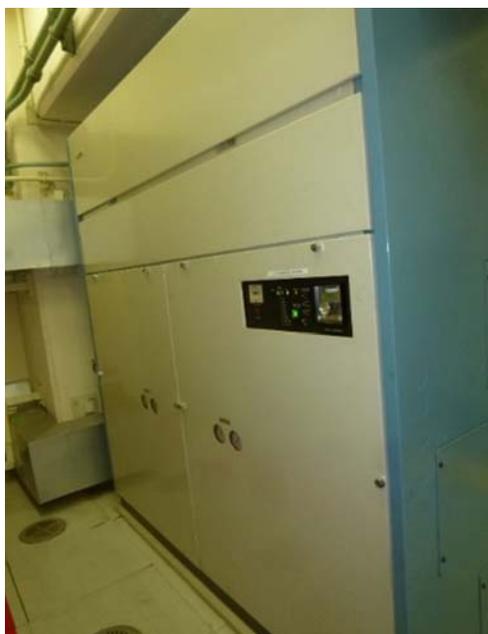
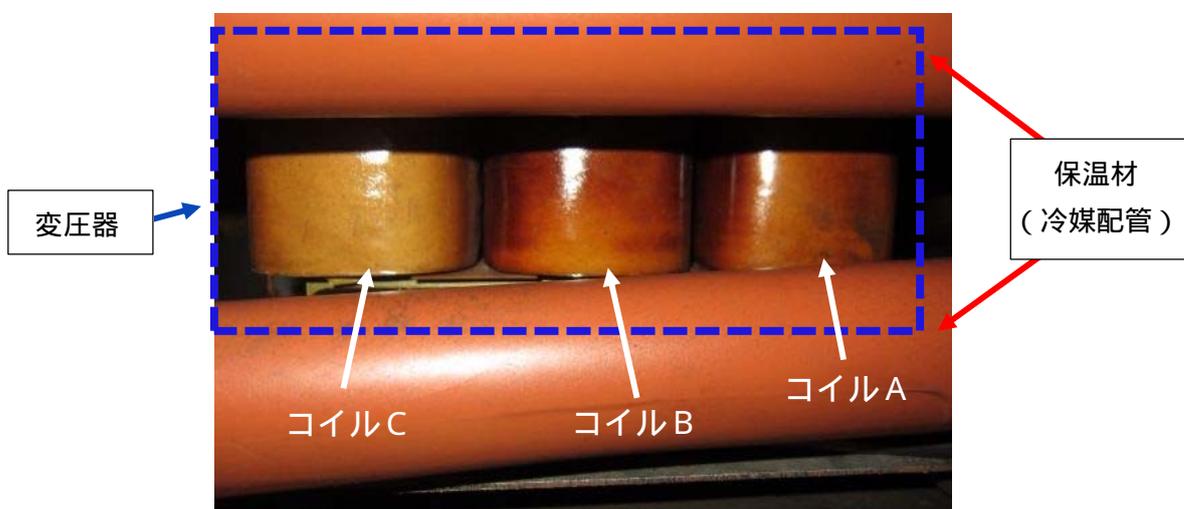
(1) 2 B - 計算機室空調装置

- ・外観点検の結果、コイルB > A > Cの順に絶縁紙が変色していることを確認した
- ・コイルA：冷媒配管、コイルB、盤の壁面のために配置しているため、コイルBの次に放熱し難い状況であった。
コイルB：冷媒配管、コイルA、コイルCのために配置しているため、最も放熱し難い状況であった。
- ・コイルC：コイルAに比べ、圧縮機側に広いスペースがあり、放熱し易い状況であった。
- ・絶縁抵抗測定を行った結果、異常が無いことを確認した。

2 A - 計算機室空調装置と同型である 2 B - 計算機室空調装置についても同様の対策を実施する。

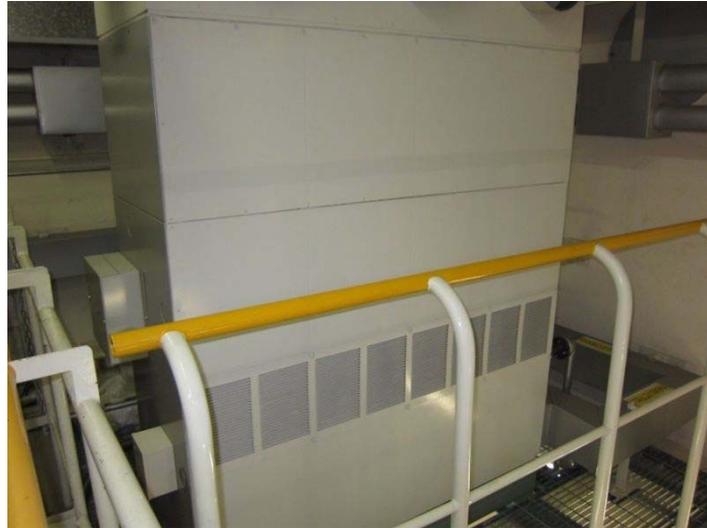
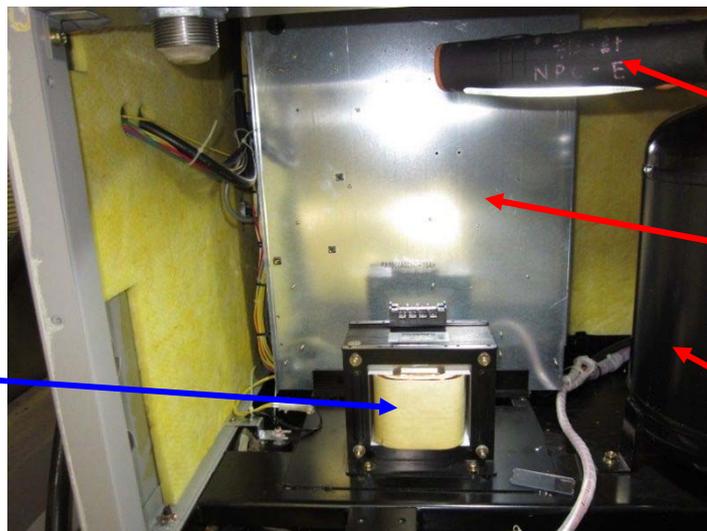
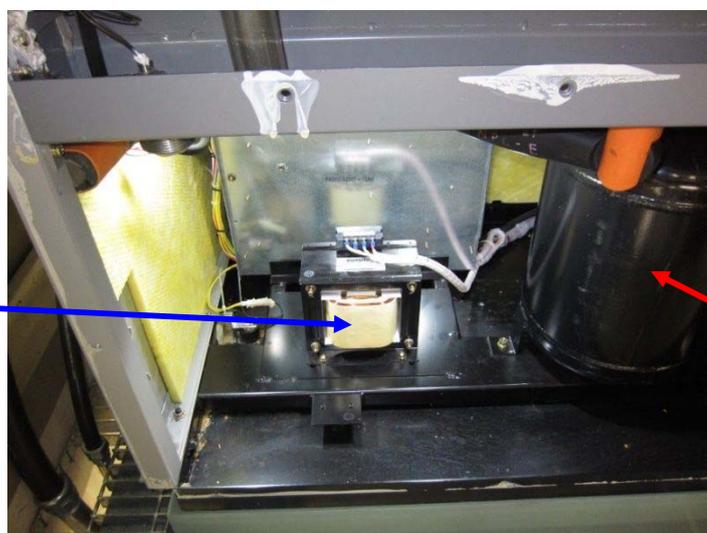
(1) 2 C - 計算機室空調装置

- ・ 熱源の近傍に変圧器を配置しない設計としており、十分に放熱できる環境である。
- ・ 外観点検の結果、汚損・損傷・変色等の異常は見られなかった。

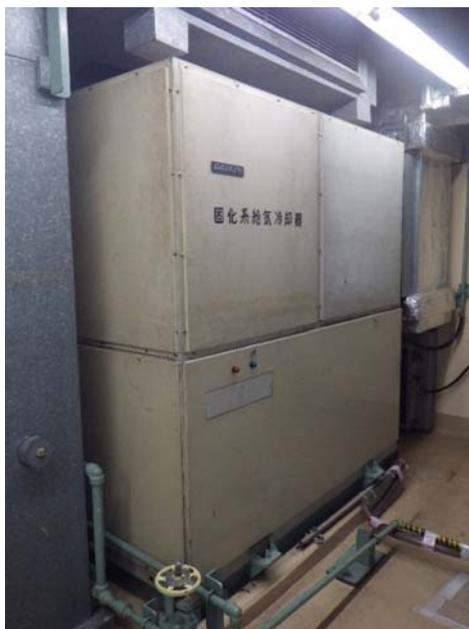
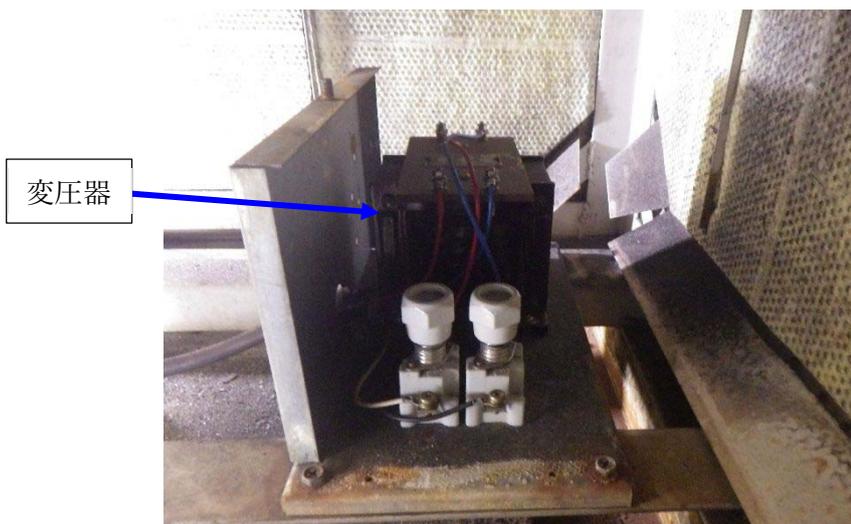
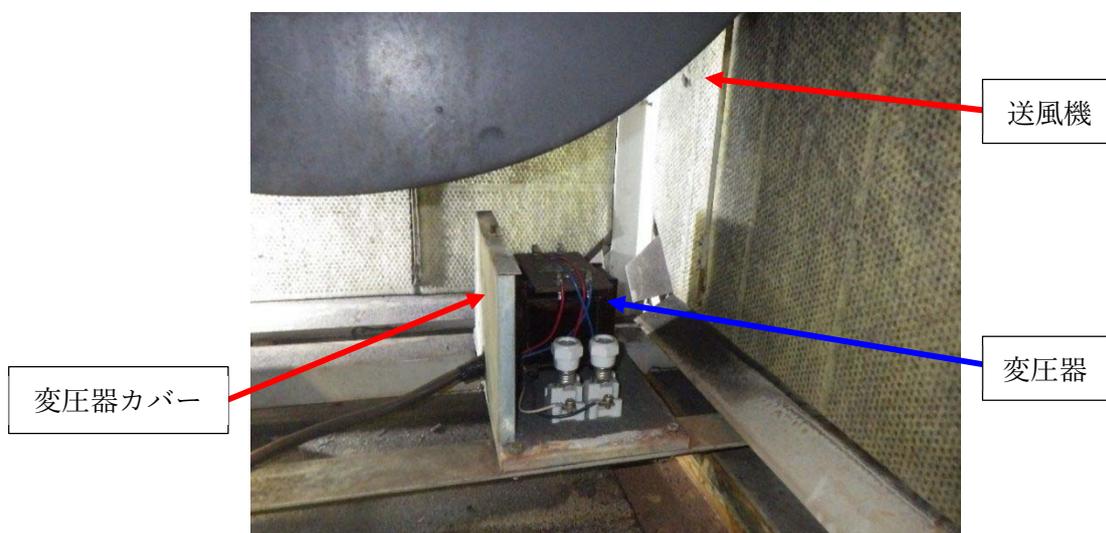
(2) アスファルト固化装置給気冷却器

- ・ 熱源の近傍に変圧器を配置しない設計としており、十分に放熱できる環境である。
- ・ 外観点検の結果、汚損・損傷・変色等の異常は見られなかった。

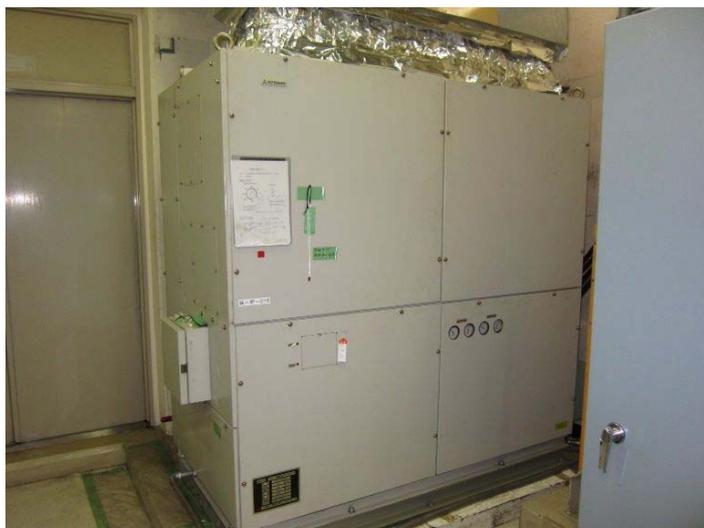
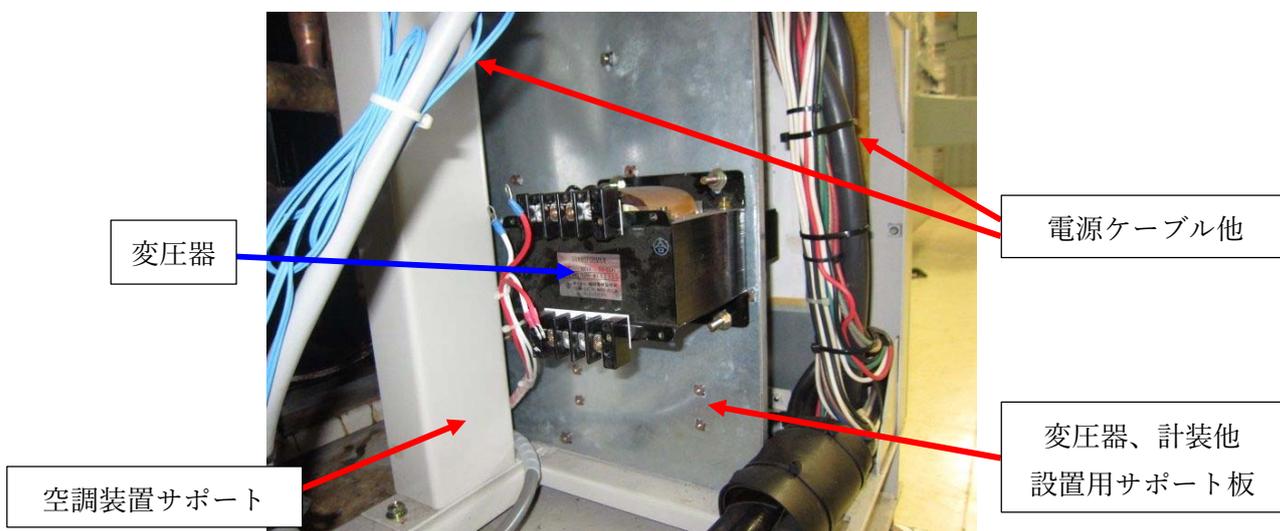
(3) キャスク保管建屋制御盤室空調装置

- ・ 熱源の近傍に変圧器を配置しない設計としており、十分に放熱できる環境である。
- ・ 外観点検の結果、汚損・損傷・変色等の異常は見られなかった。

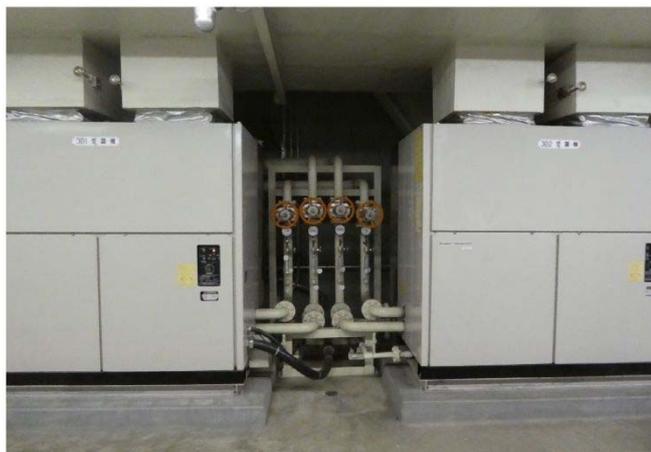
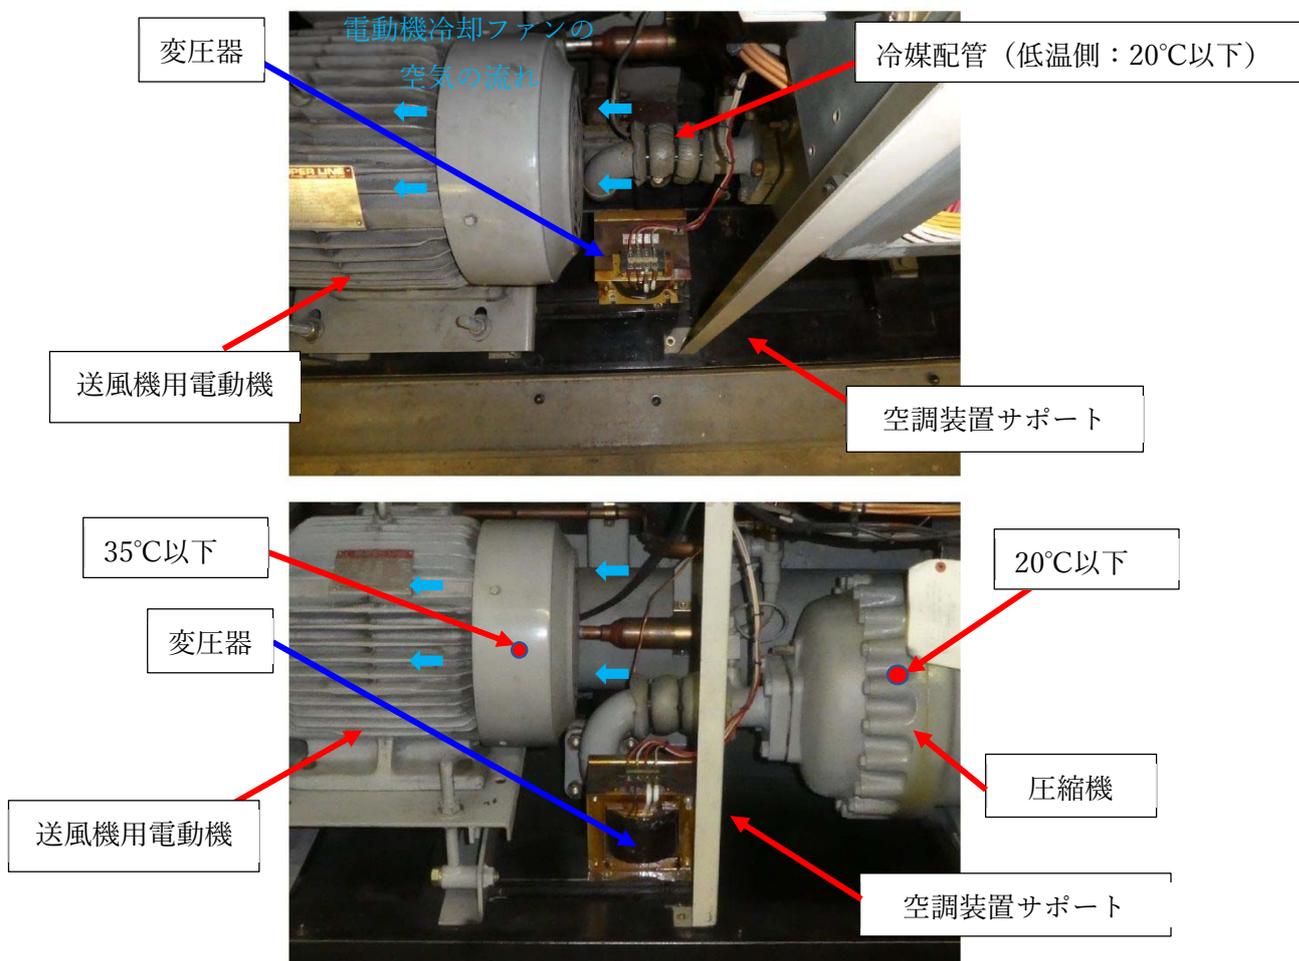
(4) 3 / 4号タービン電気室空調装置

- ・送風機用電動機の表面温度は 35 以下、圧縮機の表面温度は 20 以下であり、変圧器に影響を与える熱源ではない。
- ・熱源の近傍に変圧器を配置しない設計としており、十分に放熱できる環境である。
- ・外観点検の結果、汚損・損傷・変色等の異常は見られなかった。

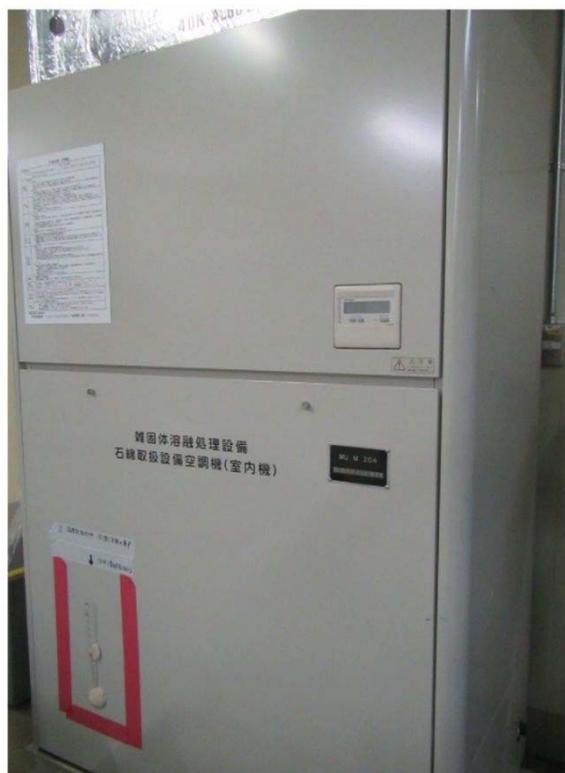
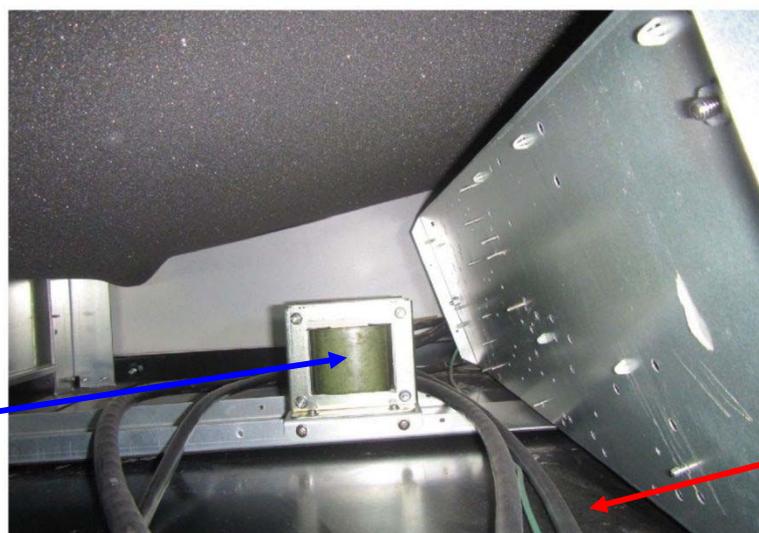
(5) 4号雑固体溶融処理設備石綿取扱設備空調機

- ・ 熱源の近傍に変圧器を配置しない設計としており、十分に放熱できる環境である。
- ・ 外観点検の結果、汚損・損傷・変色等の異常は見られなかった。
