玄海原子力発電所 火災等の事案を根本から幅広く検証した結果と  
作業安全達成のための更なる取組みについて

玄海原子力発電所  
火災等の事案を根本から幅広く検証した結果と  
作業安全達成のための更なる取組みについて

2022年 2月 2日  
九州電力株式会社

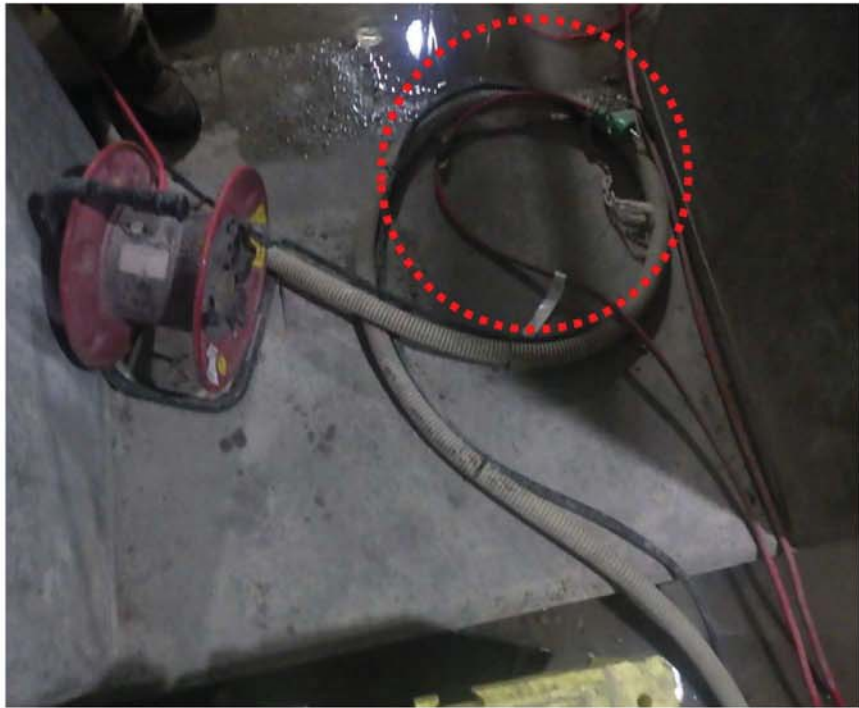
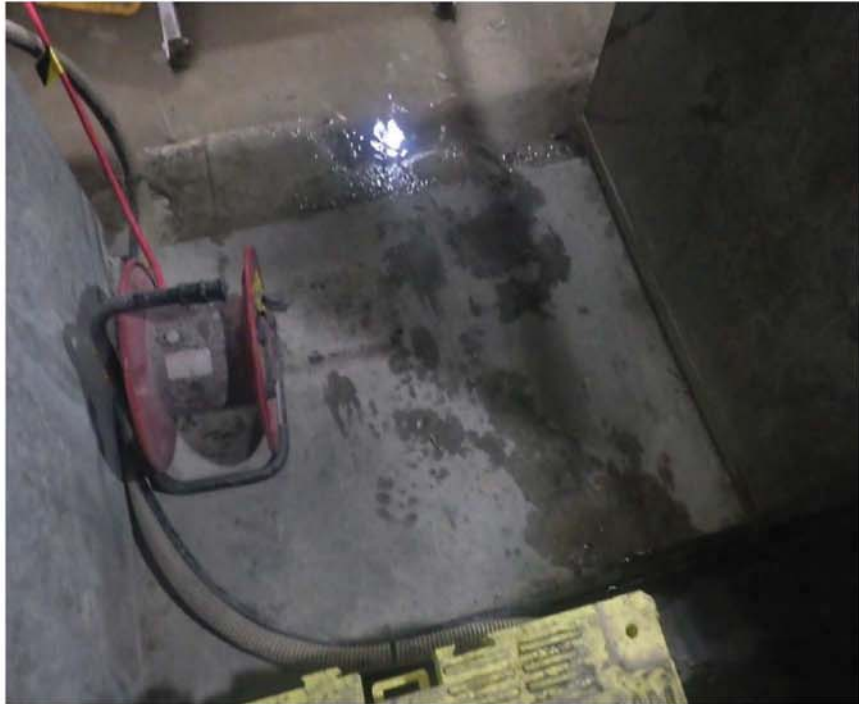
| | <p>是正前</p> <p>使用していないケーブルを残置していた。</p> |

| | <p>是正後</p> <p>使用していないケーブルを撤去し、整理・整頓を行った。</p> |

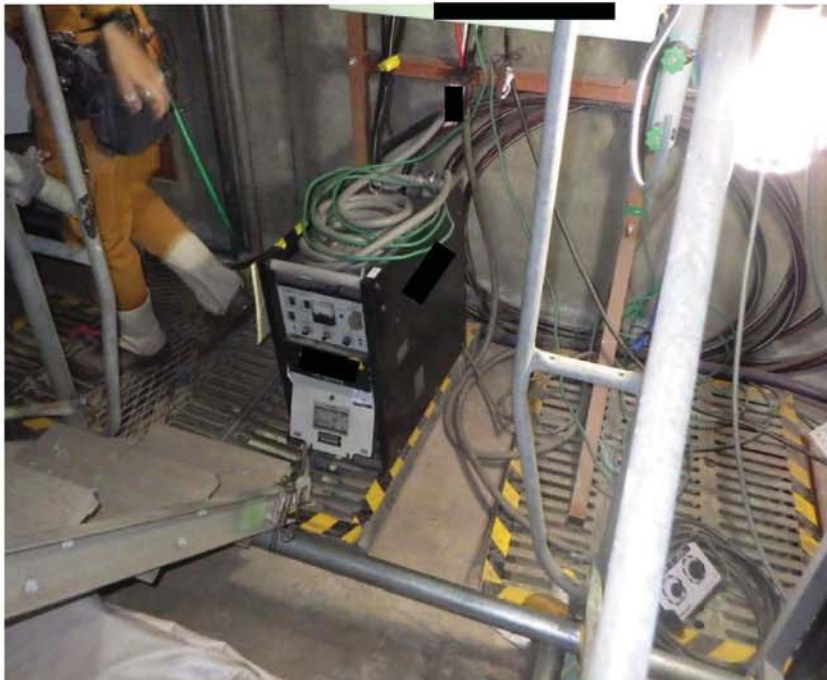
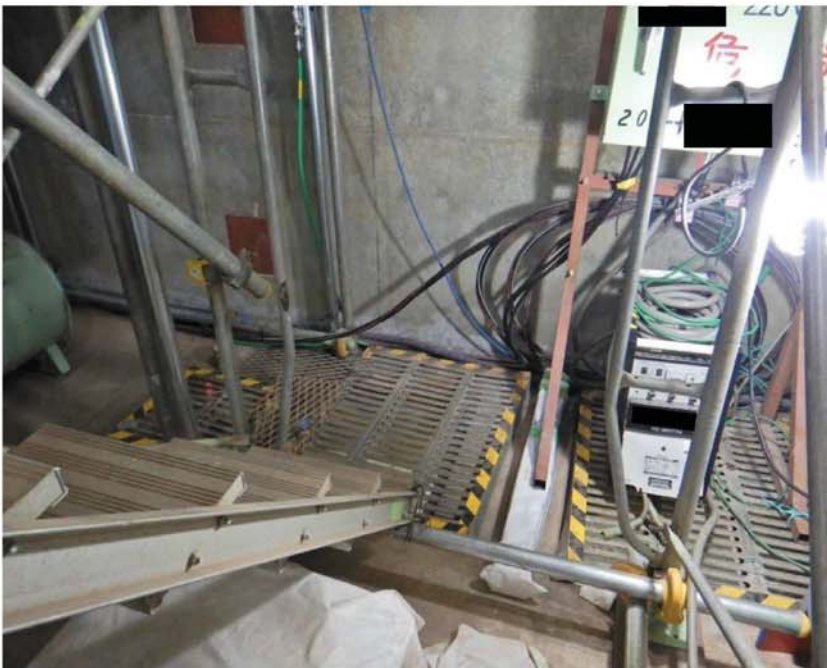
| | <p>是正前</p> <p>足場の昇降口に作業用設備が設置されており、作業員の通行時に接触する恐れがある。</p> |

| | <p>是正後</p> <p>通行の支障とならない場所に作業用設備を移設した。</p> |

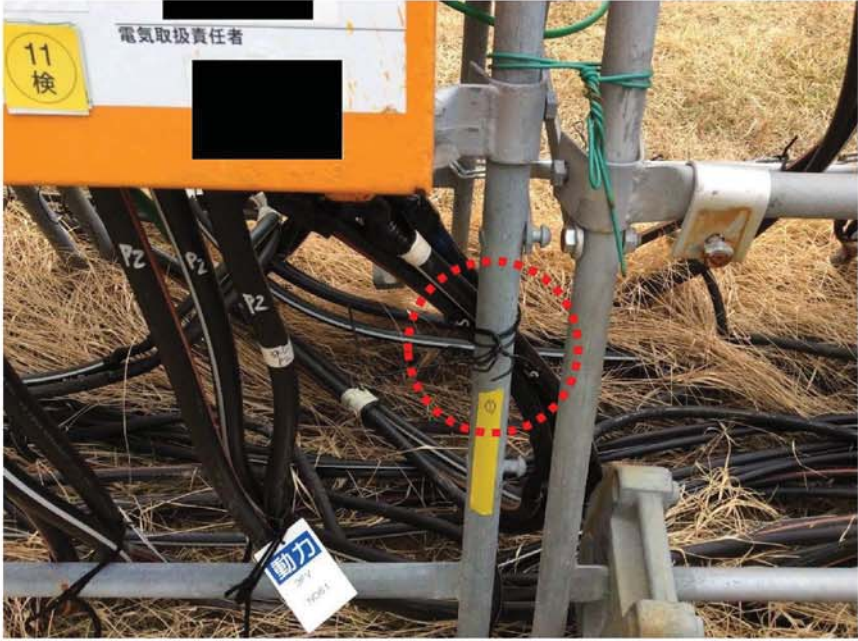
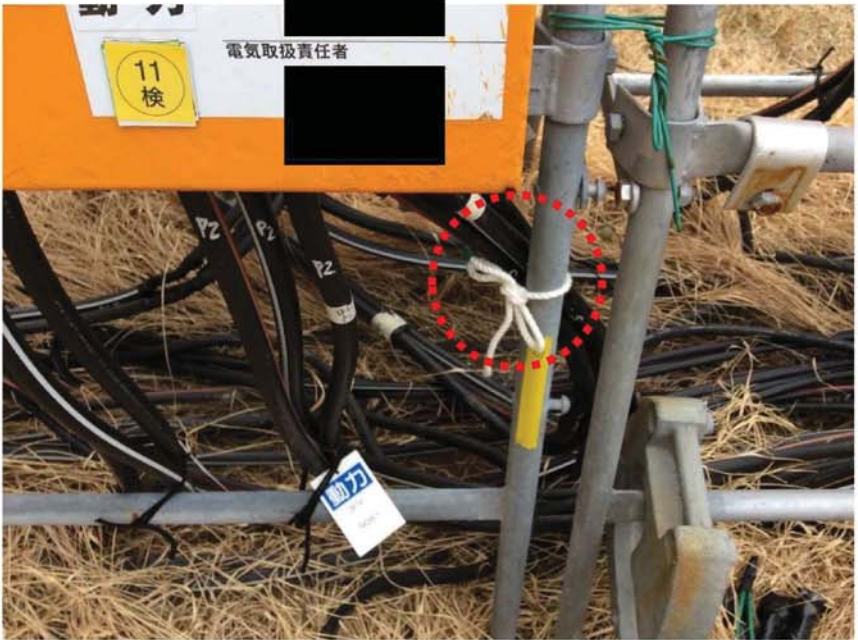
- ・狭隘な場所に仮設電源盤を設置していたため、仮設電源盤の取付架台の脚部の開き止め金具が固定されておらず、作業員等の接触により開き止め金具が揺れ回り、脚部と開き止め金具との間にケーブルを挟み込み、せん断裂傷が発生。
- ・仮設電源盤の取付架台にケーブルを強く固定していたため、作業員がケーブルと接触する等で、ケーブルに発生した裂傷部に繰り返しの引張の外力が加わり、損傷が進行した状態で長期間通電が継続したことから、電気抵抗増加によりケーブル温度が上昇し、芯線内部で放電が発生。

| | <p>是正前</p> <p>ケーブルを仮設電源盤の取付架台にバインド線にて、すき間が生じないように、強く固定していた。</p> |

- ・仮設電源盤は、原則として、狭隘な箇所には設置せず、取付架台の脚部を開いて設置し、開き止め金具を確実に取り付ける。但し、狭隘な箇所に仮設電源盤を設置する必要がある場合は、資機材等の運搬や作業員の移動に影響がないよう壁掛けの電源盤を設置する。
- ・ケーブルを固定する際は、ケーブルに引張の外力が加わり、損傷させないように、ケーブルと結束材の間に隙間を確保した。

| | <p>是正後</p> <p>ケーブルと結束材との間にすき間を確保して固定した。<br/>また、結束材をバインド線からロープに変更した。</p> |

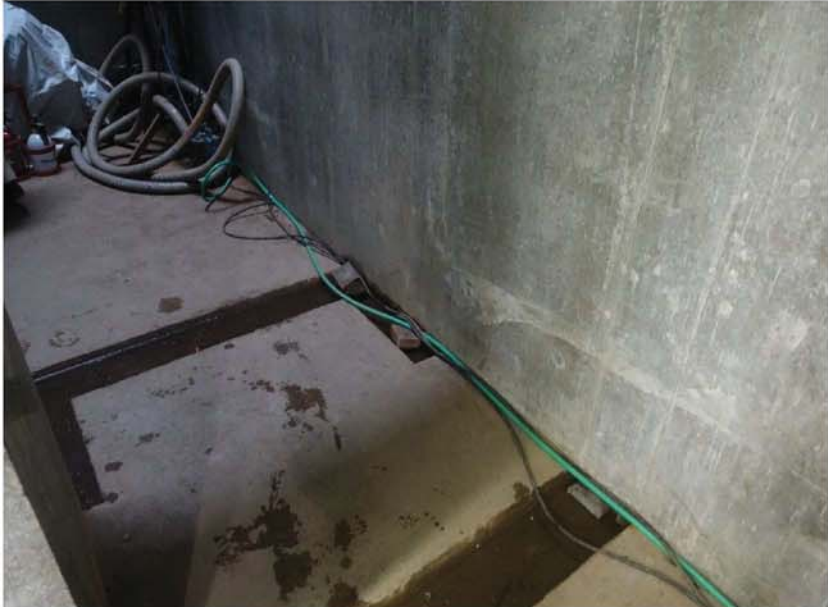
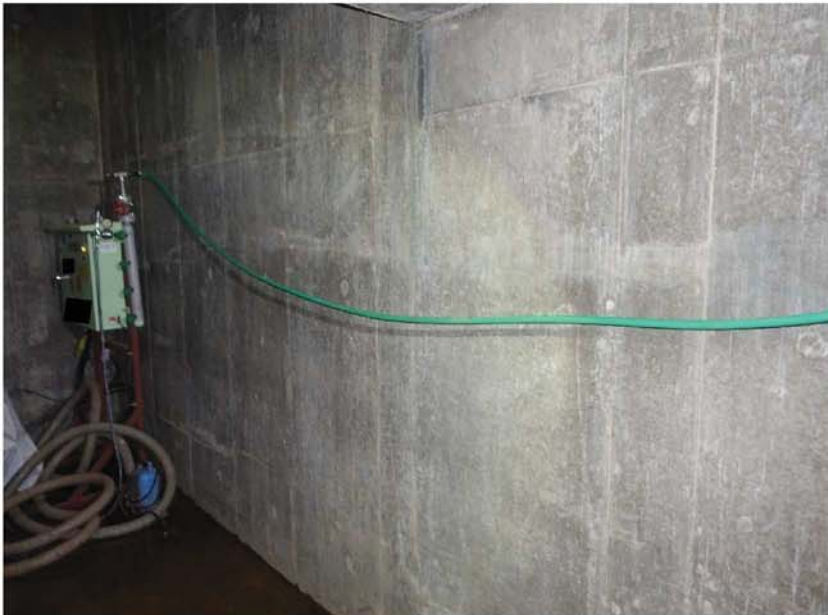
| | <p>ケーブル及びエアホースが床面に布設されている。</p> |

| | <p>エアホースは壁面に布設し、ケーブルは使用していなかったため撤去した。</p> |

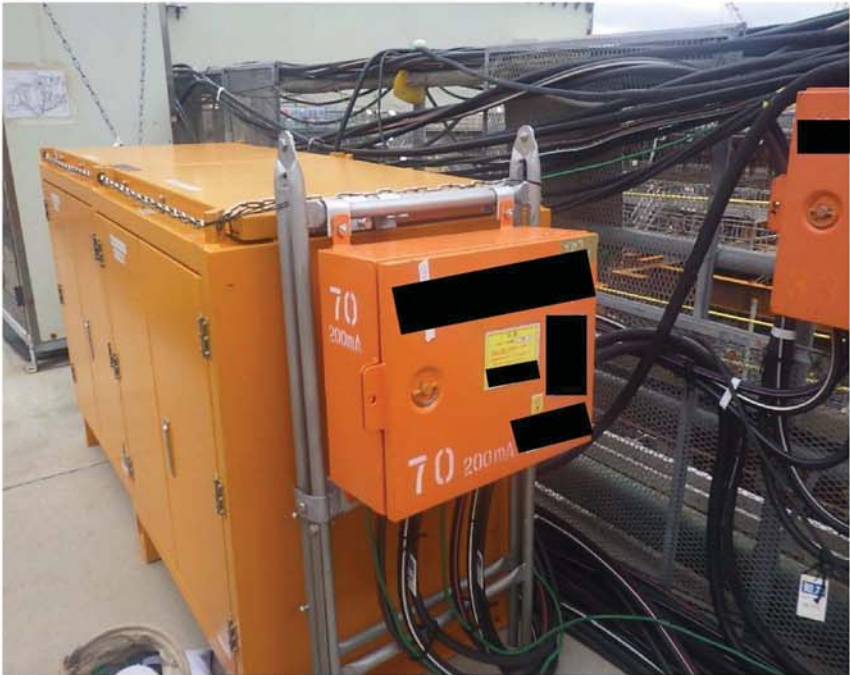
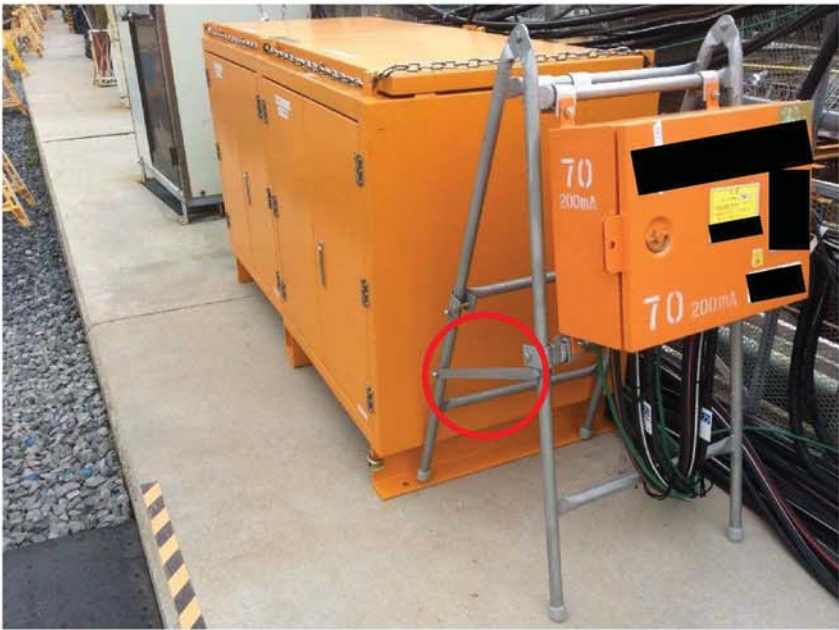
| | <p>是正前</p> <p>仮設電源盤の取付架台が折り畳まれていた。</p> |

| | <p>是正後</p> <p>仮設電源盤の取付架台の脚部を開いて、開き止め金具を確実に取り付けた。</p> |

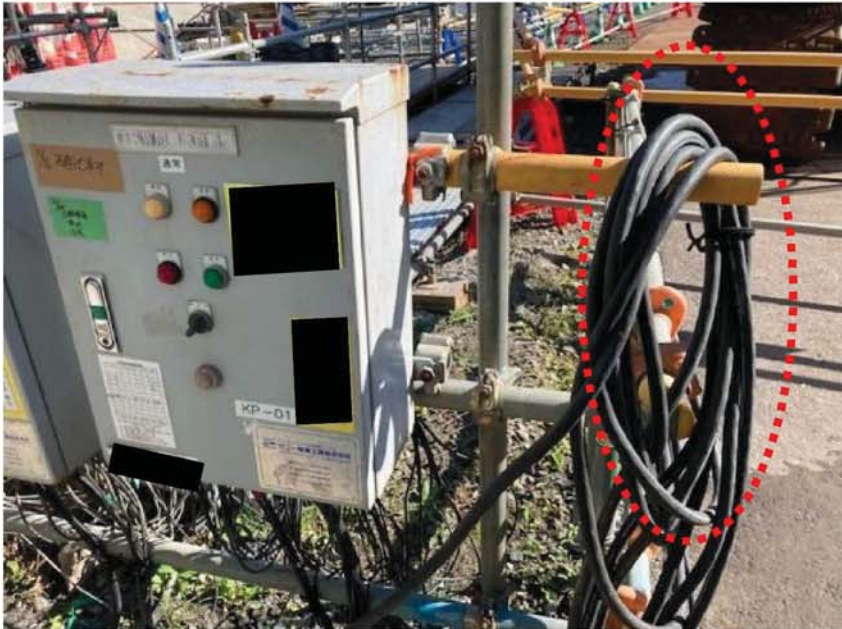
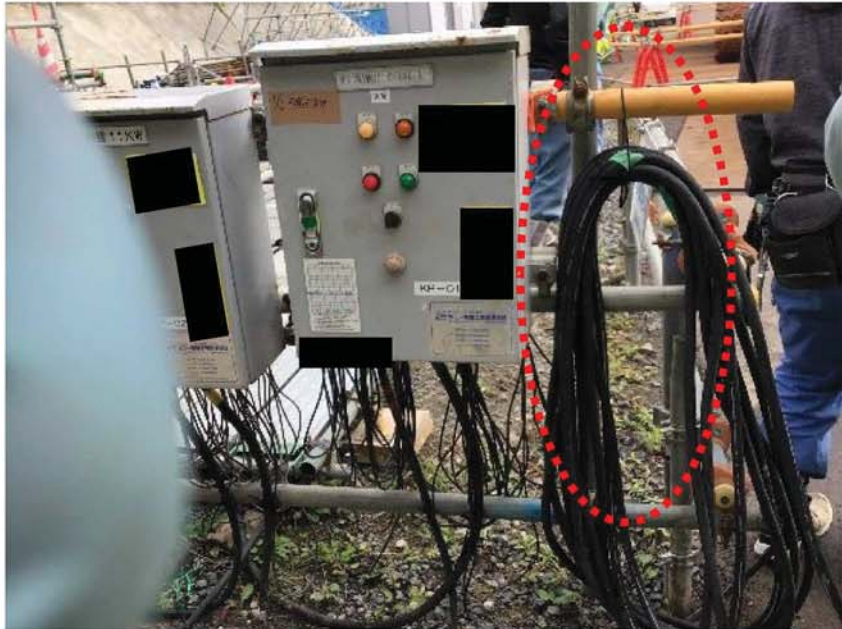
| | <p>単管パイプにケーブルが掛けられている。</p> |

| | <p>ケーブルを整線し、単管にロープで固定した。</p> |

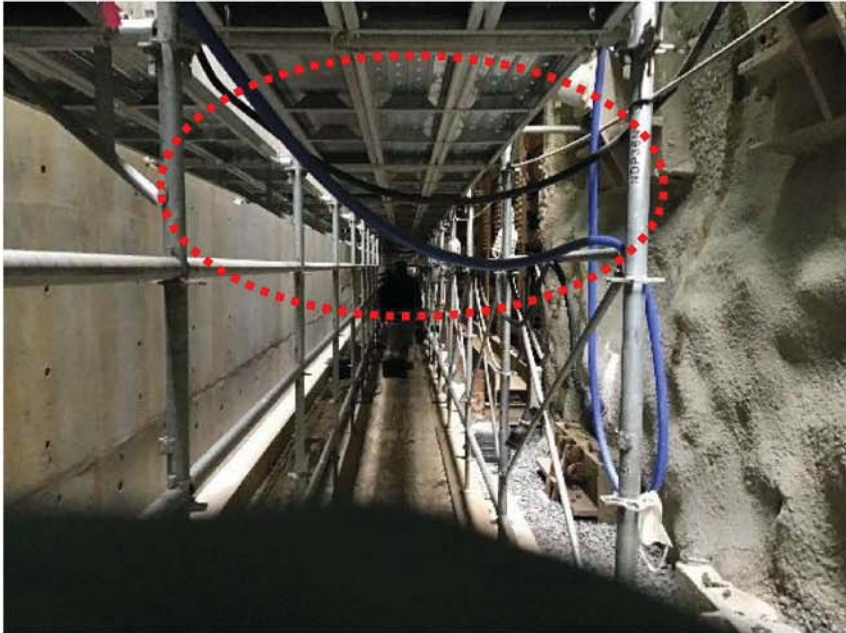
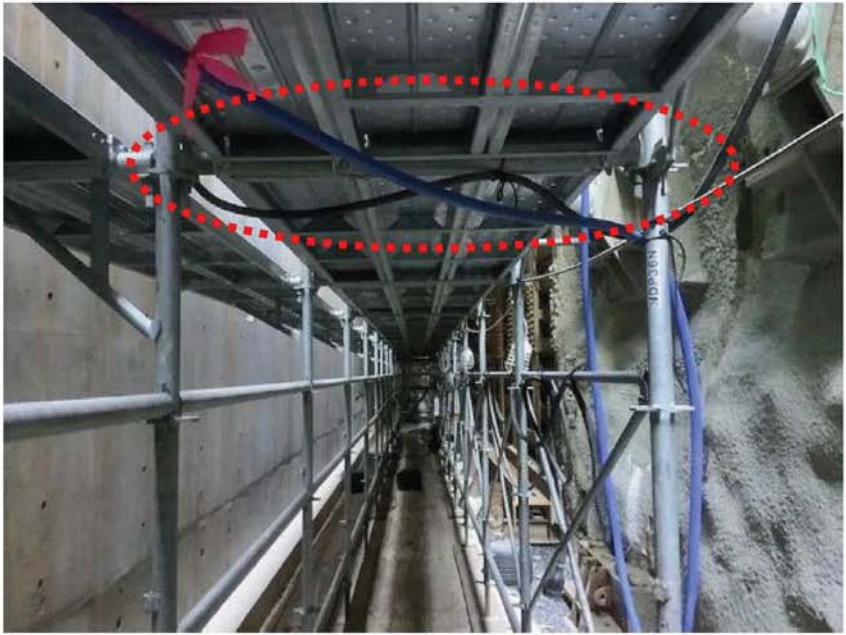
| | <p>ケーブル、ホースが安全通路上を横断しており、通行に支障がある。</p> |

| | <p>ケーブル、ホースを上部に固定し、安全通路を確保した。</p> |

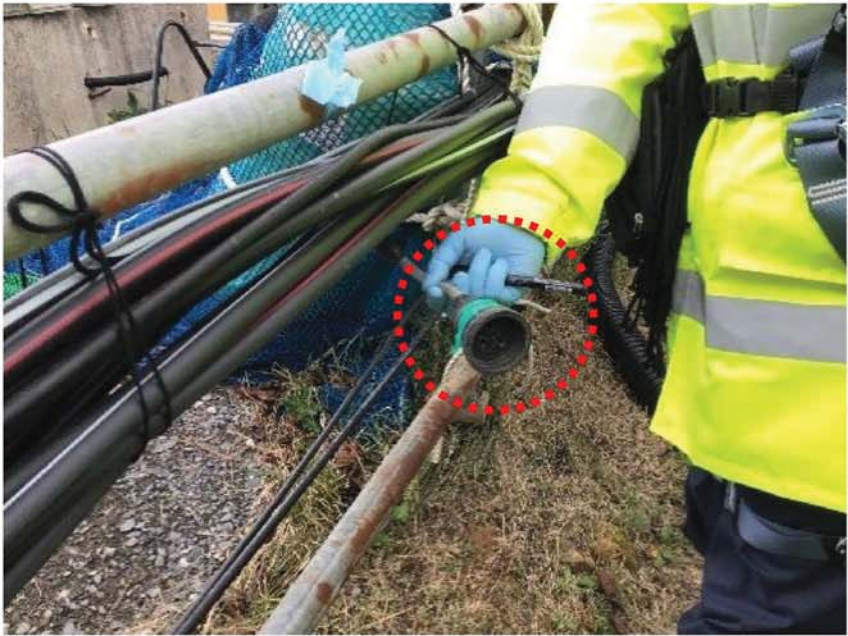
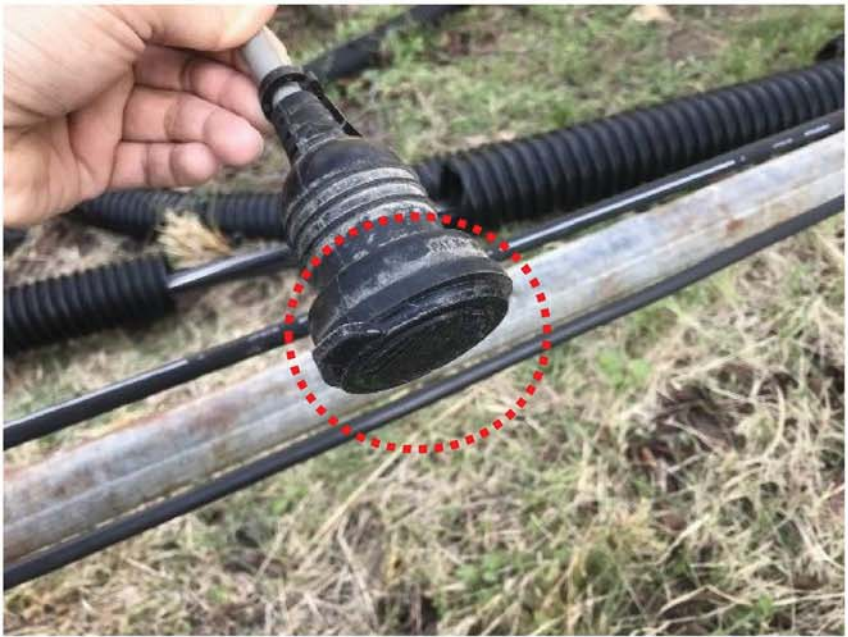
| | <p>未使用プラグのキャップカバーが外れている。</p> |

| | <p>キャップカバーを取付けた。</p> |

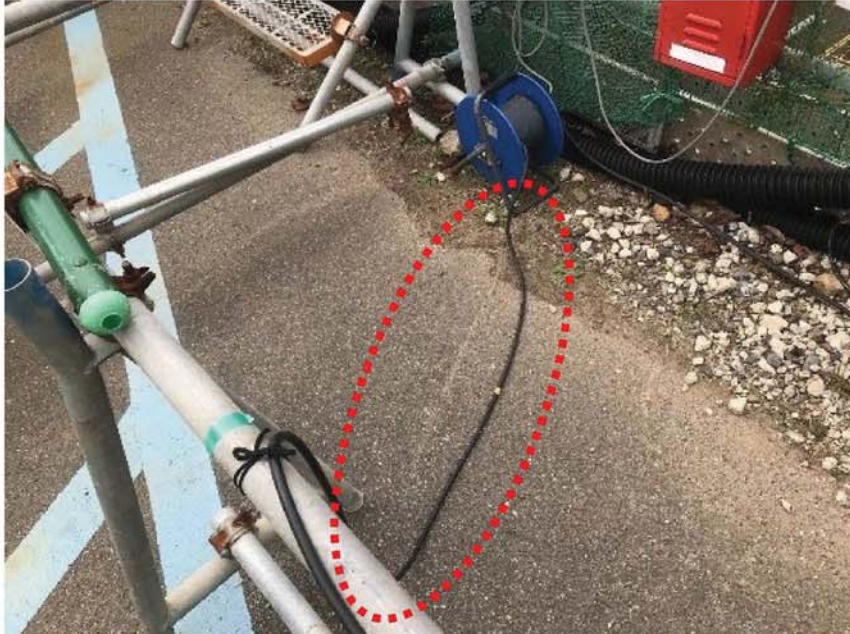
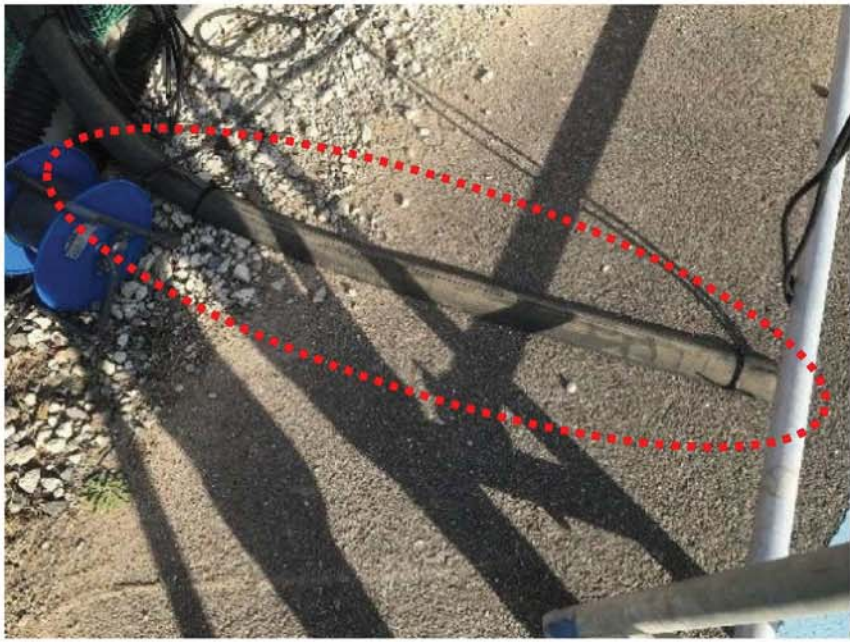
| | <p>是正前</p> <p>通路部に仮設ケーブルが布設されており、破損する恐れがある。</p> |

| | <p>是正後</p> <p>仮設ケーブル外面に養生カバーを取付けた。</p> |

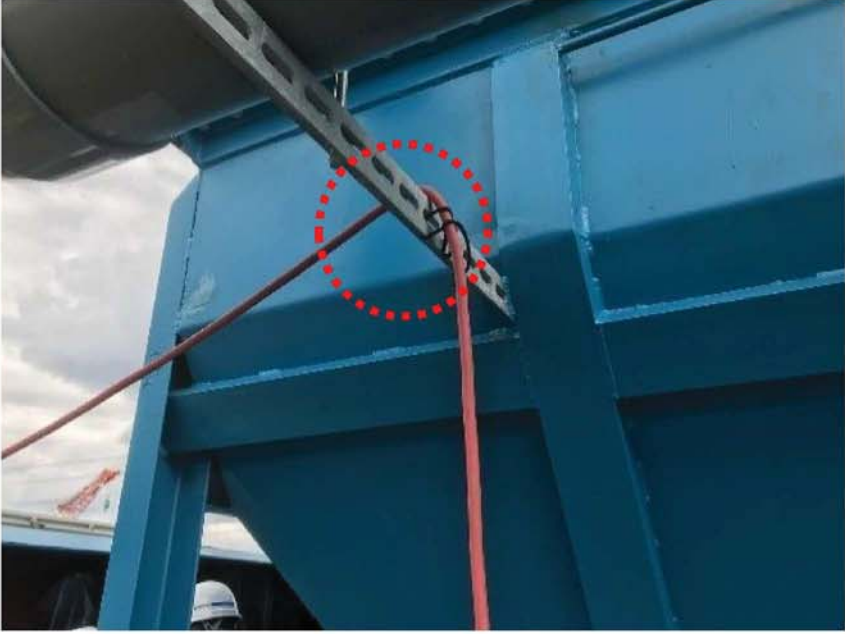
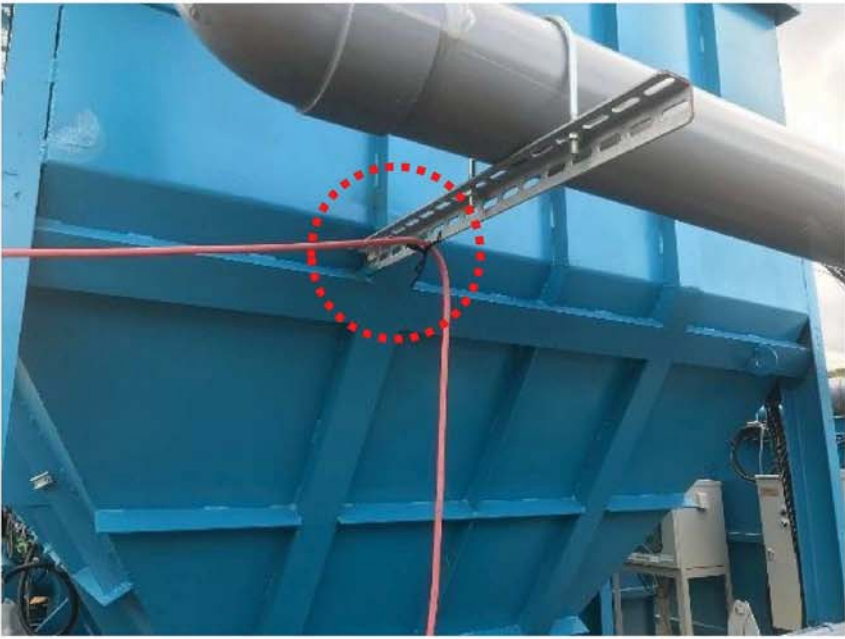
| | <p>ケーブルが角部に接触している。</p> <p>角部に接触しないようロープで固定した。</p> |

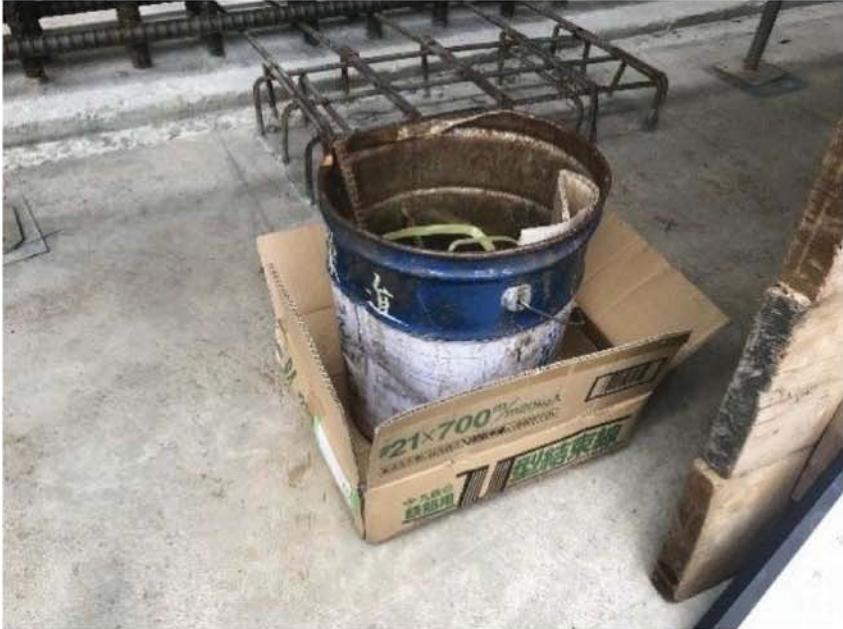
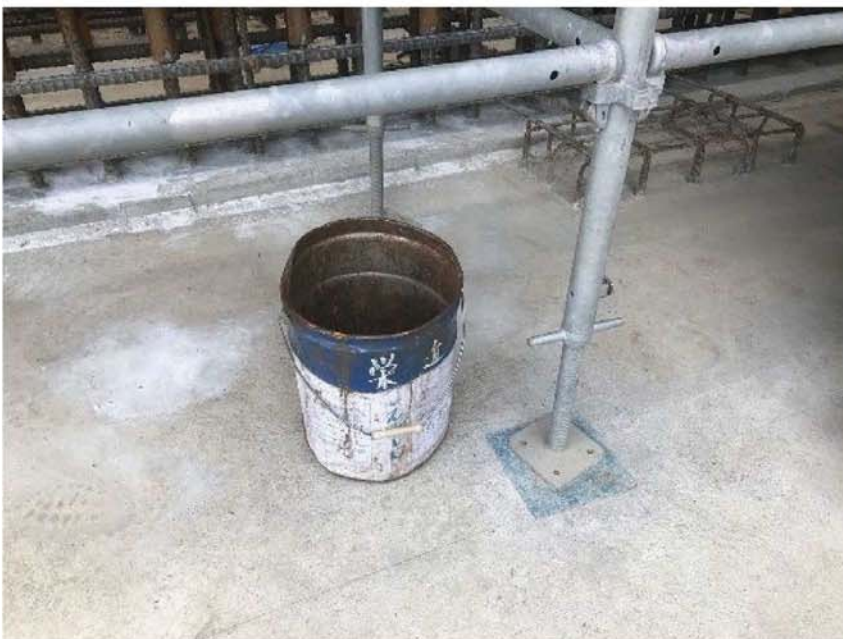
| | <p>不要な段ボールが置かれている。</p> |

| | <p>段ボールを撤去した。</p> |

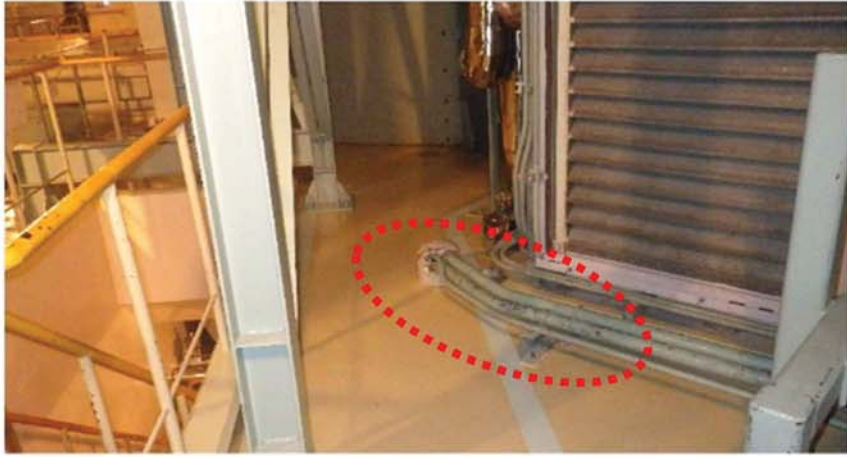
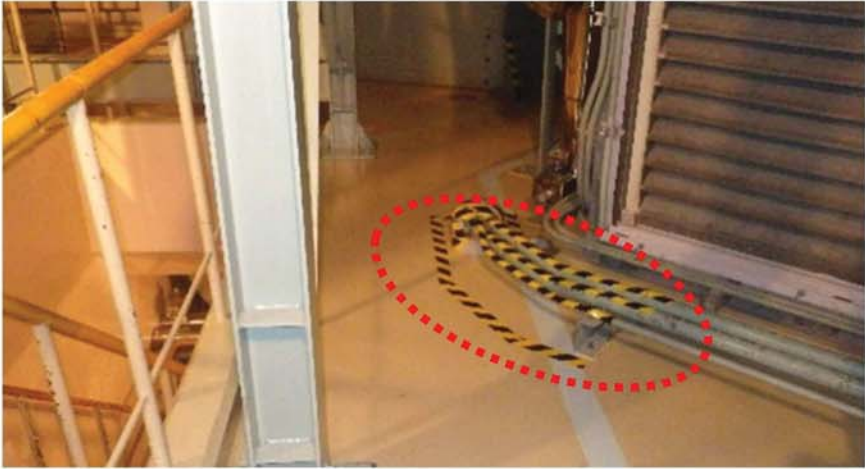
| | <p>是正前</p> <p>突起部に躓く恐れがある。</p> |

| | <p>是正後</p> <p>注意喚起のため、トラテープを貼り付けた。</p> |

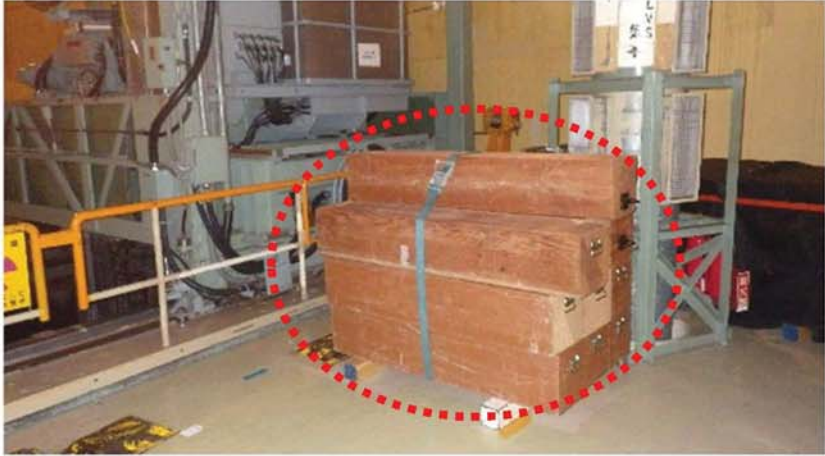
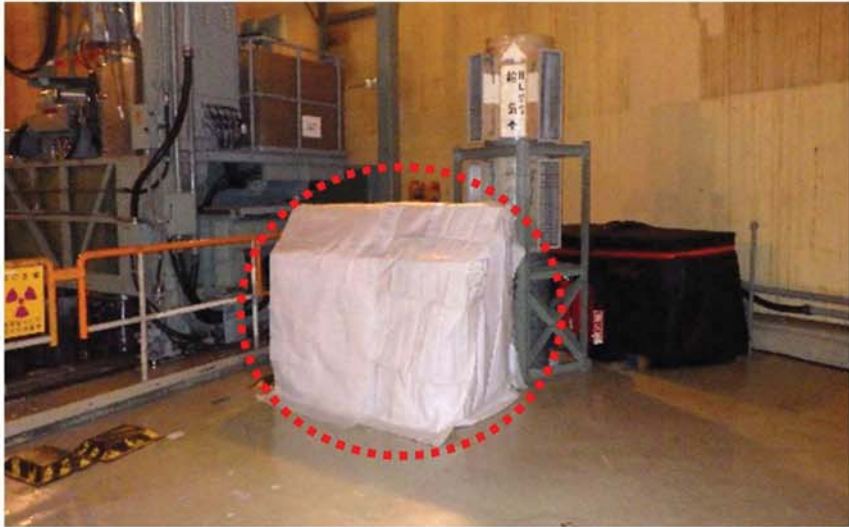
| | <p>是正前</p> <p>機材（可燃性）の火気養生ができていない。</p> |

| | <p>是正後</p> <p>防災シートで養生を行った。</p> |

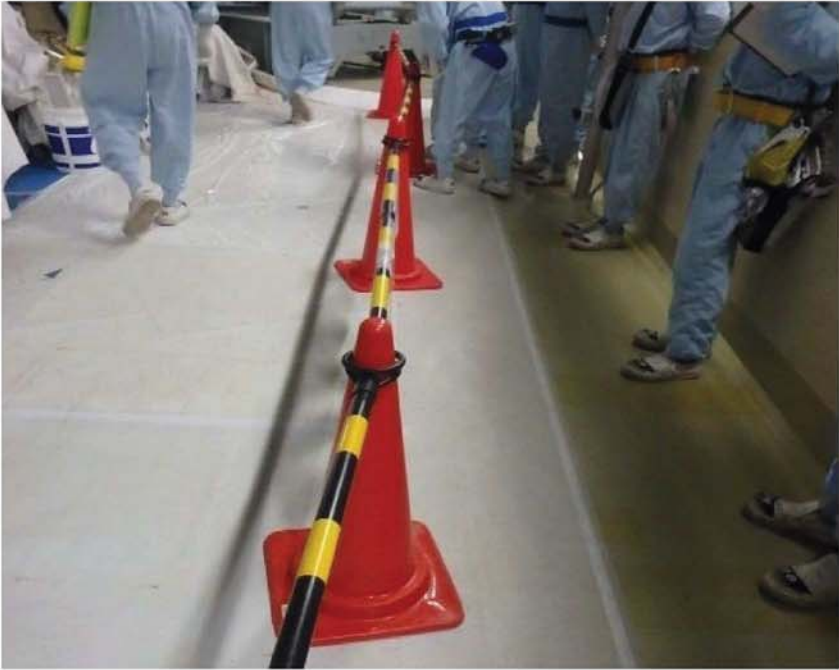
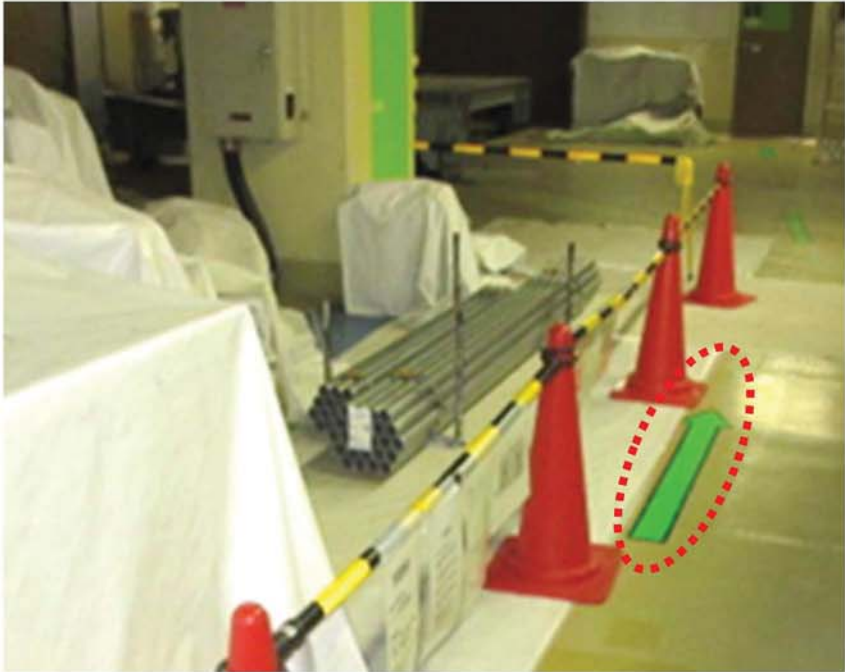
| | 避難用矢印が養生シートで隠れている。 |

| | 避難用矢印が見えるよう養生シートの一部を撤去した。 |

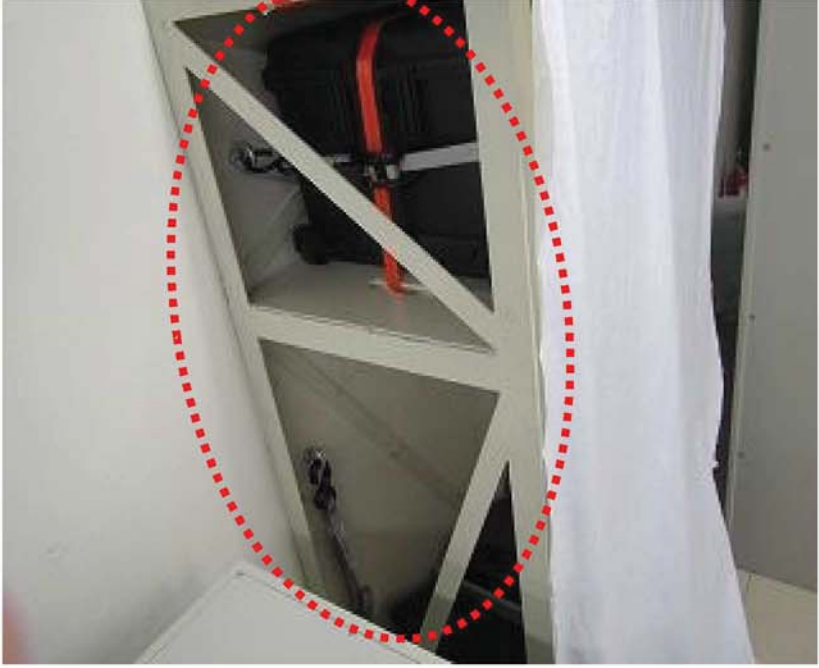
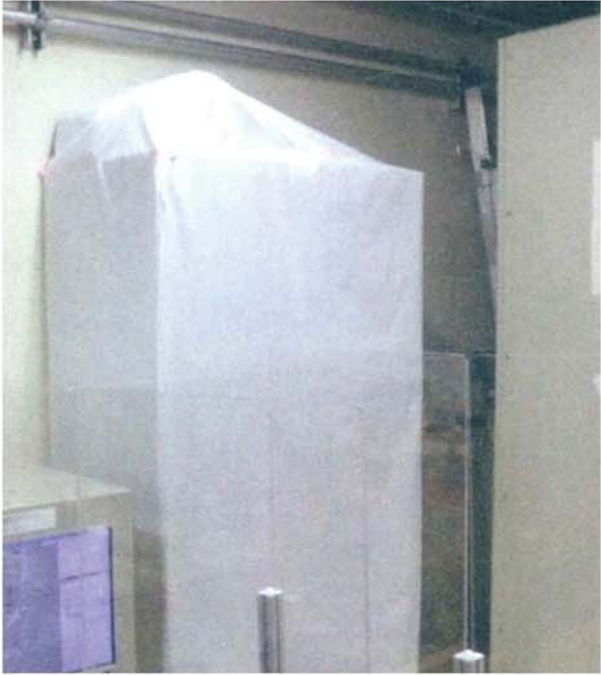
| | <p>ラック側面の火気養生ができていない。</p> |

| | <p>ラック全体を防災シートで養生した。</p> |

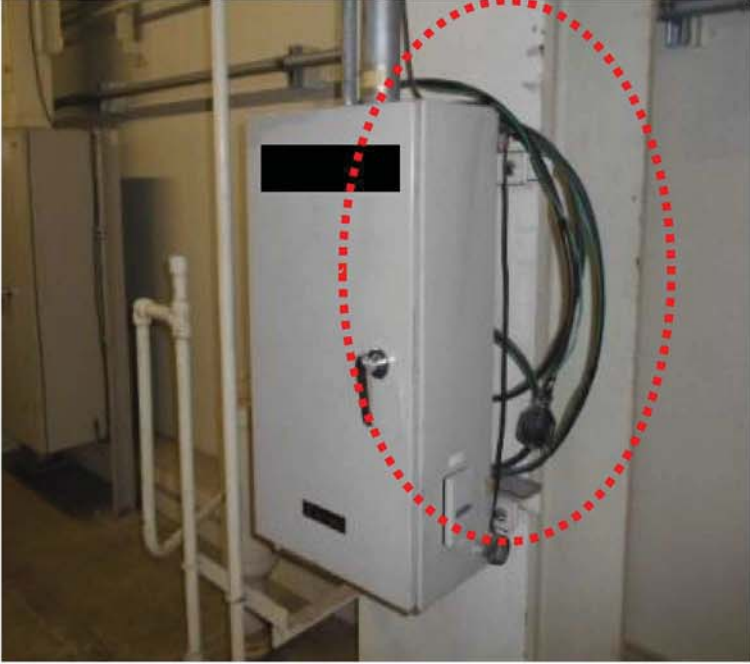
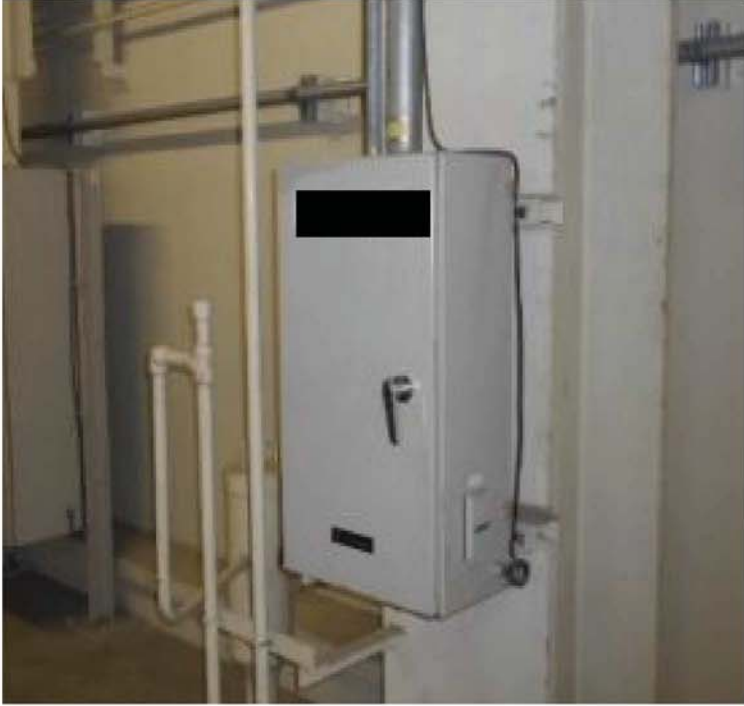
| | <p>是正前</p> <p>使用していないケーブルが分電盤に巻かれている。</p> |

| | <p>是正後</p> <p>使用していないケーブルを撤去した。</p> |

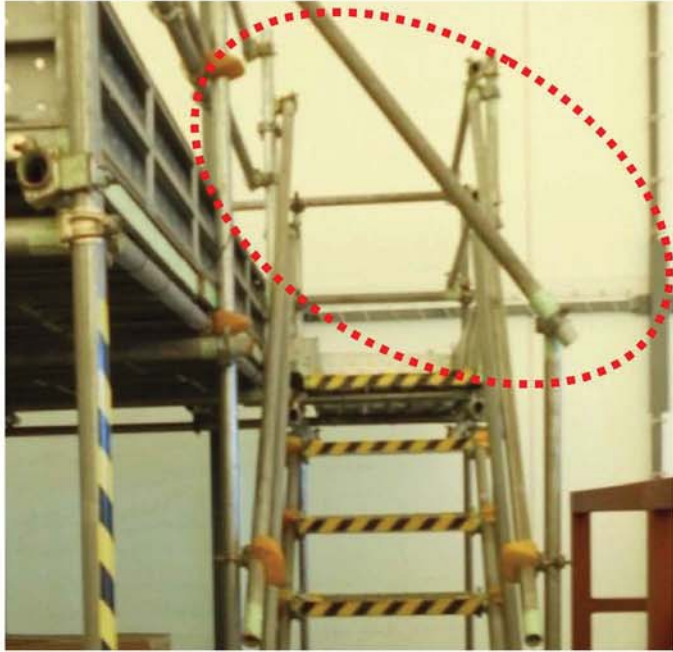
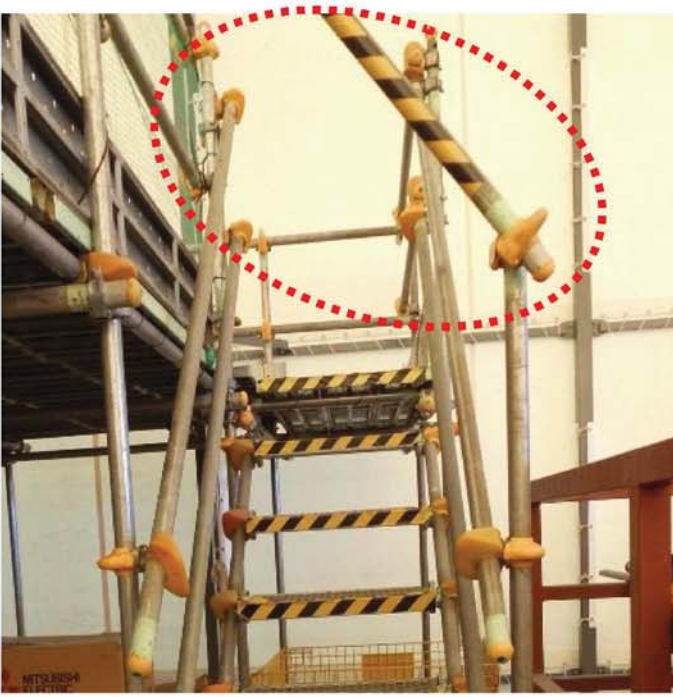
| | <p>是正前</p> <p>足場架台のクランプにカバーが取付けられていない。</p> |

| | <p>是正後</p> <p>クランプカバーを取付けた。</p> |

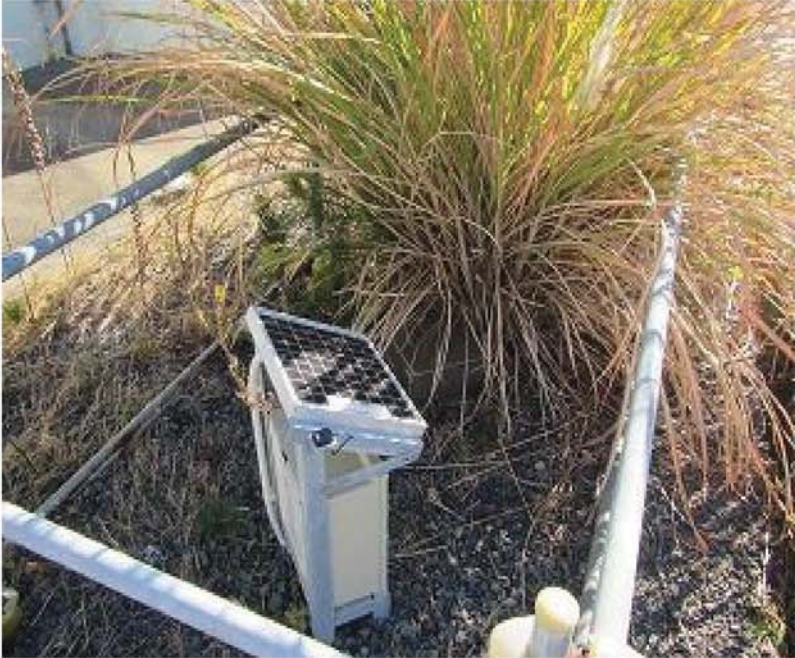
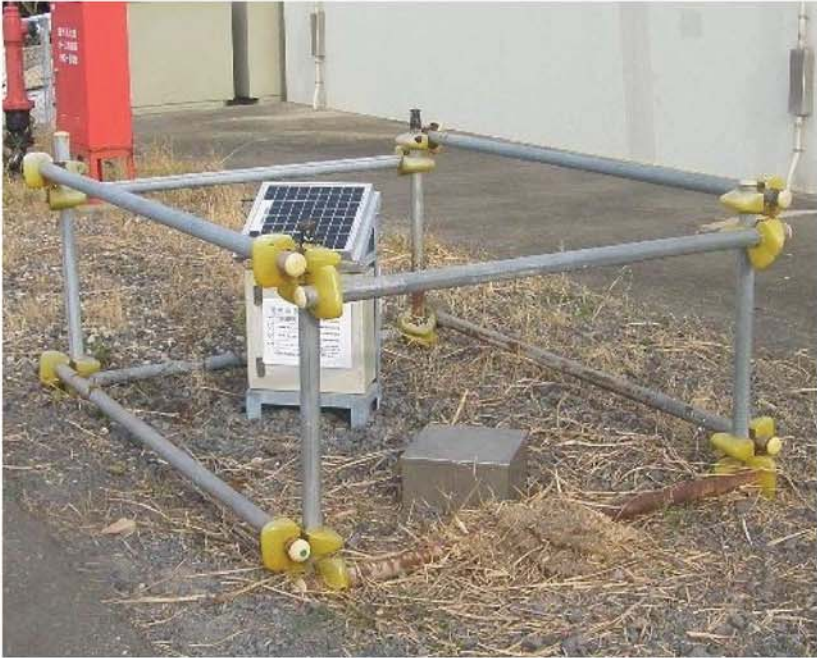
| | <p>是正前</p> <p>雑草が地震計のソーラパネルを覆っている。</p> |

| | <p>是正後</p> <p>雑草を除去し、地震計を露出させた。</p> |
