# 佐賀県原子力環境安全連絡協議会を開催しました

令和4年1月26日に玄海町で行われた  
第93回佐賀県原子力環境安全連絡協議会の概要を紹介します。

佐賀県の原子力  
インフォメーション

2022  
MARCH

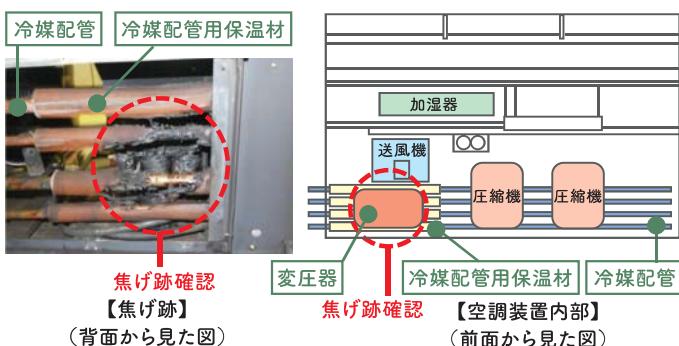
原子炉補助建屋内にある計算機室(放射線管理区域外)の火災警報(煙感知器)が作動しました。計算機室の空調装置内部に焦げ跡を確認したため、消防署による現場確認が行われましたが火災ではないことが確認されました。

- ▶ 空調装置内の変圧器近傍に高温の冷媒配管を配置していたため、変圧器の放熱が十分にできない状態となっていました。
- ▶ そのため、変圧器のコイル巻線の絶縁性能が徐々に低下して短絡が発生し、変圧器が発熱したため周辺の保温材が溶融して焦げと煙が発生した。

- ▶ 焦げが発生した空調装置及び同型の装置は、変圧器を空調装置の外に設置した。
- ▶ 今後、変圧器を設置する場合には、変圧器の放熱を考慮した配置とするルールに変更した。
- ▶ 同様な環境にある変圧器が無いことを確認し、念のための点検を計画的に実施する。

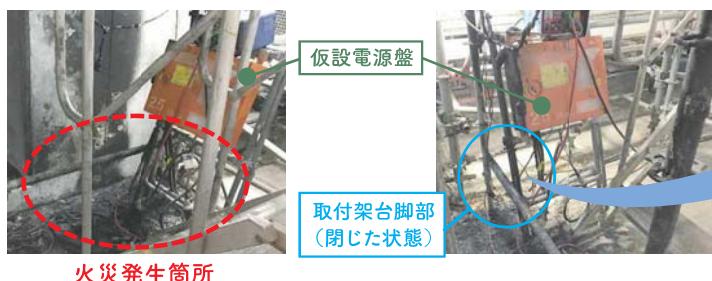
特定重大事故等対処施設の工事現場において、火災が発生し、発見した作業員が消火を行いました。

- ▶ 燃えた電工ドラム付近に設置した仮設電源盤は、設置場所が狭かったため、取付架台の脚部を開き止め金具が固定されていなかった。
- ▶ この開き止め金具と脚部の間に、仮設電源盤のケーブルが挟まり、損傷した。
- ▶ さらに、作業員が通行の際にケーブルと接触することなどにより損傷が進行し、火災が発生したと推定される。

- ▶ 仮設電源盤は、原則として、狭い場所には設置しない。取付架台は正しく使用する。狭い場所に仮設電源盤を設置する場合は、壁掛けのものを設置する。
- ▶ 4S(整理、整頓、清掃、清潔)の徹底を図る。

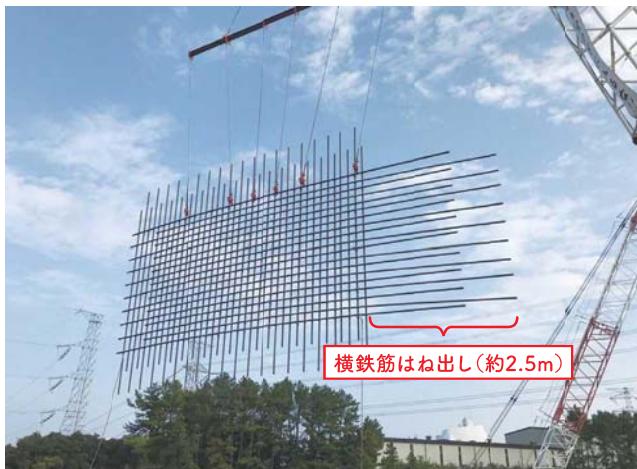
【鉄筋ユニット吊り上げ状況】

緊急時対策棟の設置工事において、建屋の壁に使用する鉄筋をクレーンで吊り降ろす作業をしていたところ、格子状に組んだ鉄筋ユニットのうちの1本が落下して2名の作業員が負傷しました。

- ▶ 鉄筋ユニットのはね出し部が、設置済みの隣の鉄筋に引っ掛けたり、結束箇所の一部が断線した。
- ▶ 監視員が隣の鉄筋との引っ掛けたりや結束線の断線等の異常に気付かず作業を継続したため、残りの結束線が断線し、鉄筋が落下した。

- ▶ 鉄筋ユニットを縦筋と横筋に分割した組立方法に見直す。
- ▶ クレーンで鉄筋ユニットを吊り降ろす際は、監視員を増員する。

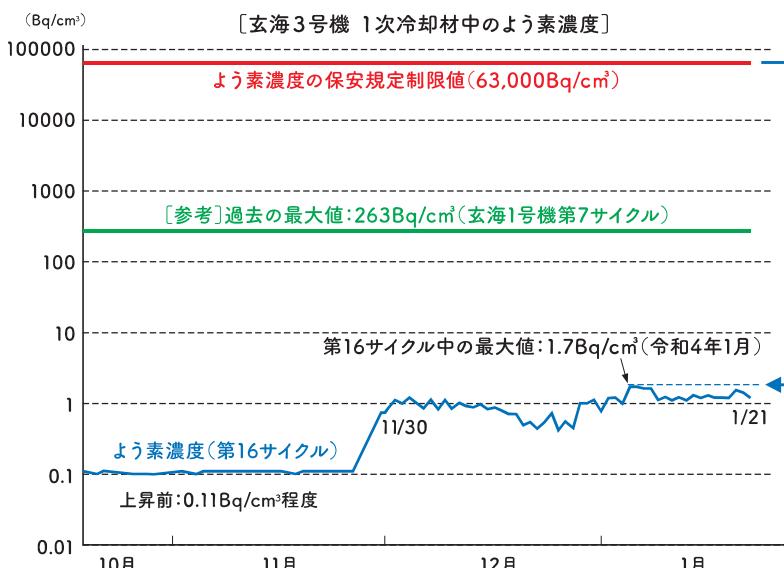
令和3年11月30日、1次冷却材中の放射性よう素濃度に若干の上昇を確認したため、よう素濃度の測定を、週に3回から毎日測定するよう監視を強化しました。

放射性よう素の濃度は、制限値に  
対して最大でも約3万7千分の1と  
十分に低い値でした。

燃料被覆管に微小な穴などが発生している可能性があるため、令和4年1月21日から実施中の3号機第16回定期検査において、原子炉内で使用していた燃料集合体の全数193体について「燃料集合体漏えい調査」を行う。
