玄海原子力発電所3号機 鉛遮へい板の設置に伴う
1次冷却材モニタの指示値低下について

2022年8月2日
九州電力株式会社

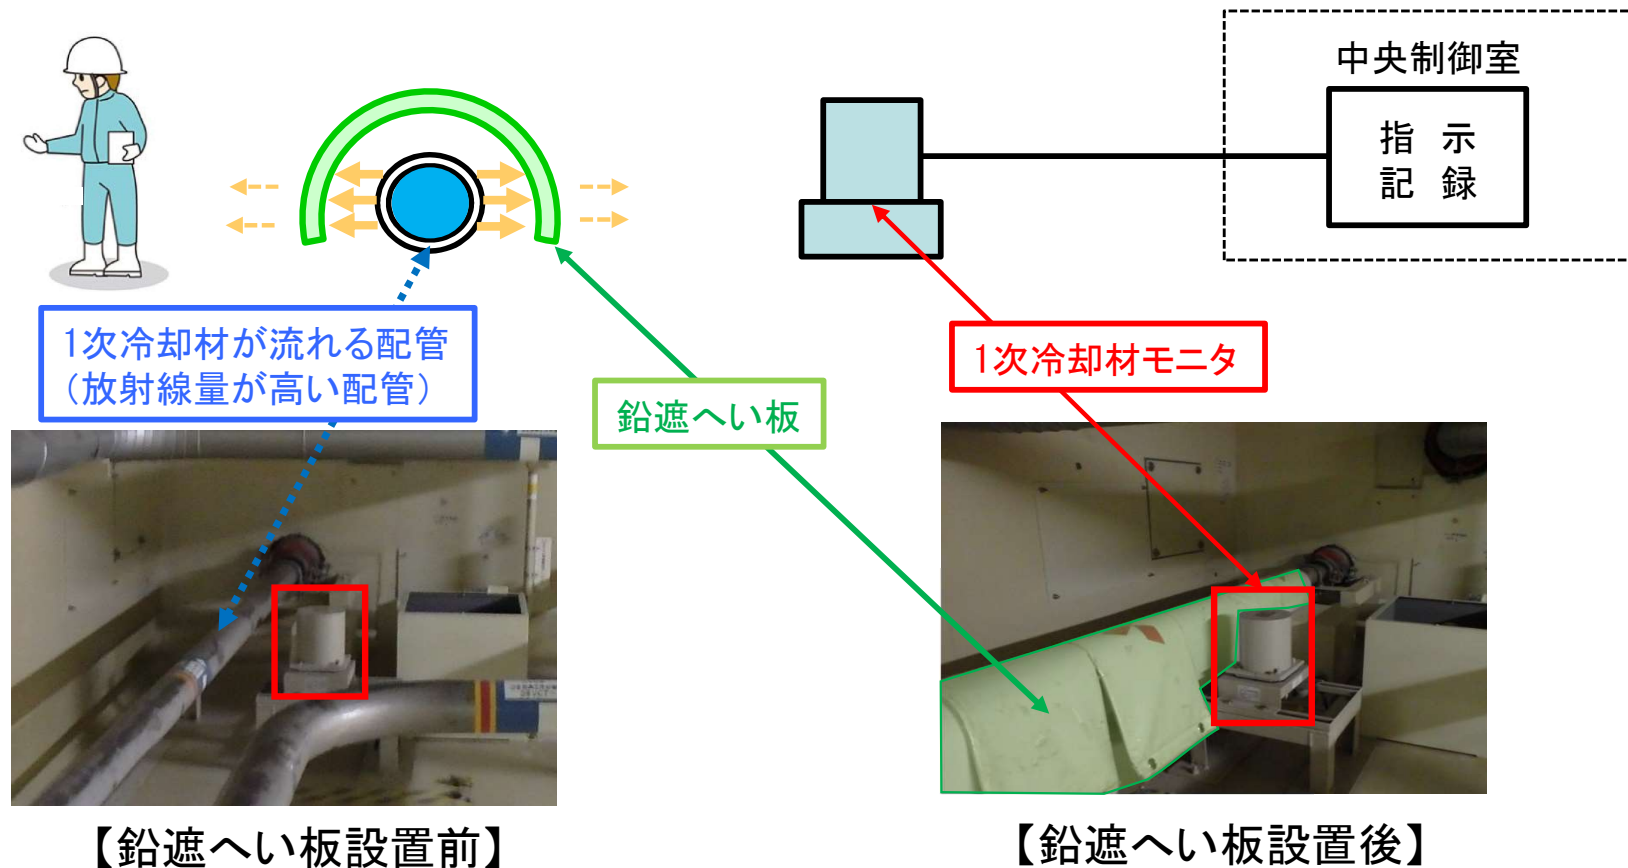
- 昨年10月14日、原子力規制検査において、通常運転中の1次冷却材の放射線量を監視するために設置された1次冷却材モニタの指示値が、通常約0.21mSv/hのところ、約0.08mSv/hに低下していることが確認されました。
- 現場を確認したところ、1次冷却材モニタ近傍で作業を行う作業者の被ばく低減対策として設置した鉛遮へい板が、同モニタと1次冷却材が流れる配管の間に設置されていました。これにより、1次冷却材モニタの指示値が通常よりも低く指示され、放射線の適切な監視に影響を与えたものです。

- 1次冷却材モニタ周辺で鉛遮へい板の設置作業を実施する場合は、モニタの監視に影響を与えないか、また、稼働している設備周辺で作業する場合は、その設備の機能に影響を与えないかについて、当社社員及び請負会社社員によるダブルチェックにより、確認することとしました。
- また、当該エリア入口扉及び1次冷却材モニタ自体に注意喚起のための標識を設置するとともに、全所員に対し本事案について周知・教育を実施しました。
