## 2022年6月にカリフォルニアで発生したMV-22の事故に係る 事故調査報告書及び再発防止策の確認結果

### 1 事故概要等

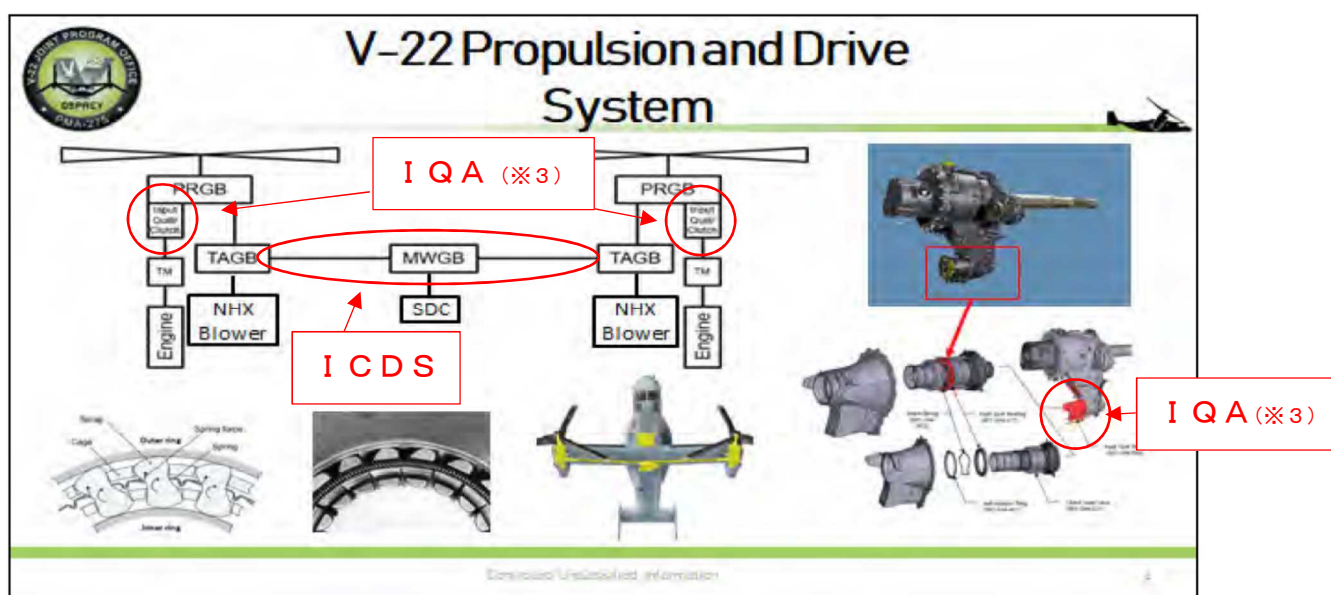
事故調査報告書を基に作成

その後、防衛省から米側に対し、今般の事故は、両方のエンジンにおいてハード・クラッチ・エンゲージメント（HCE（※1））が発生することにより、航空機の片側のエンジンから他方のローターへ動力を伝達する系統（ICDS（※2））が故障したため、右側のプロップローターが推力を失ったものの、左側のプロップローターは一定の推力を維持していたことから、左右のバランスが崩れて墜落したものであることを確認した。

（※1）プロペラとそのエンジンをつなぐクラッチが離れ、再結合する際に衝撃が発生する現象

（※2）Interconnect Drive System

（※3）Input Quill Assembly（クラッチに関連する部品）

今般の報告書を精査するとともに、防衛省から米側に対し、報告書の記載内容の細部を確認した結果、再発防止のため、使用時間が800時間を超えるクラッチに関連する部品（IQA）を交換することにより、HCEの発生を99%以上低減可能であり、安全に運航できることを確認した。
