玄海原子力発電所3, 4号機 取水口温度の測定について

2023年8月31日
九州電力株式会社

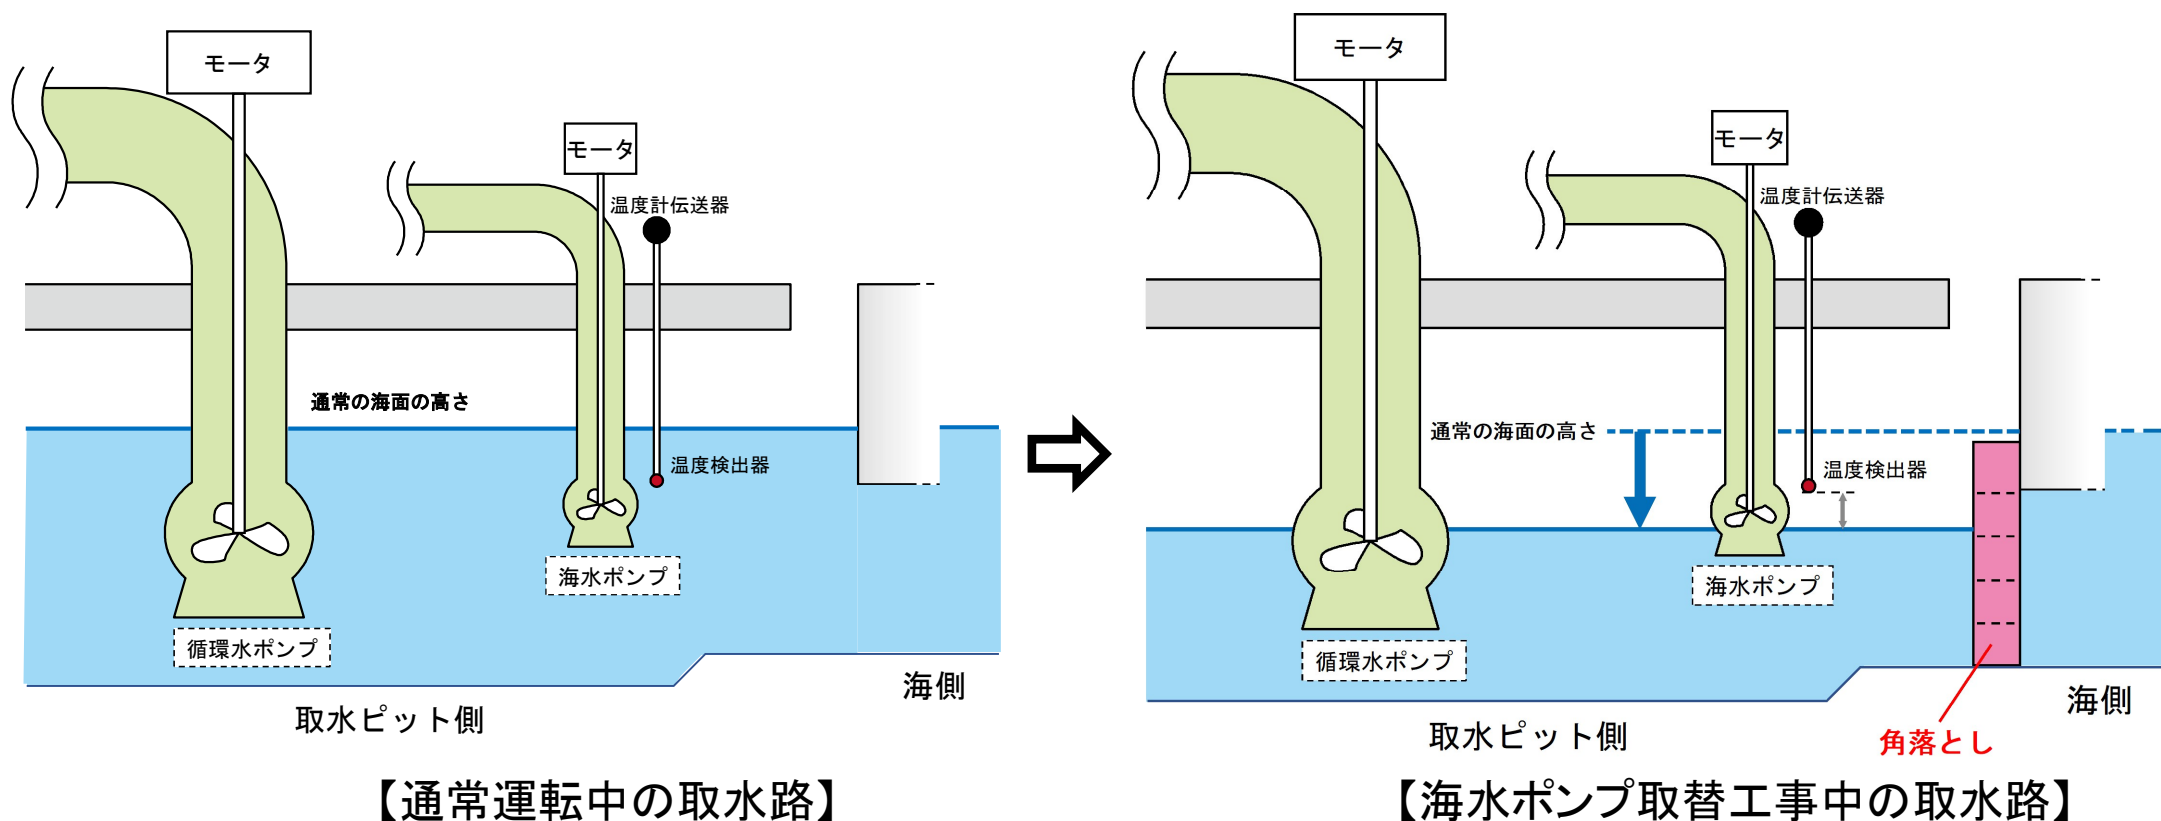
○3, 4号機の海水ポンプの取替工事を実施するため、海水ポンプ周りの水を抜く必要がありました。このため、取水ピット側と海側を切り離す目的から、下図のように「角落とし※」を設置しました。

○その後、排水ポンプを用いて、取水ピット側の水抜きを実施したことにより取水口温度計の検出器が海面から露出してしまい、外気温度を測定する状態になっていました。

※高さ2.8m、幅5.1mの鋼製の板を5枚重ねたもの
