唐津湾の海岸侵食対策について
～ 対応策とモニタリング手法～

(提 言)

平成 2 8 年 3 月

唐津湾海岸侵食対策調査検討委員会

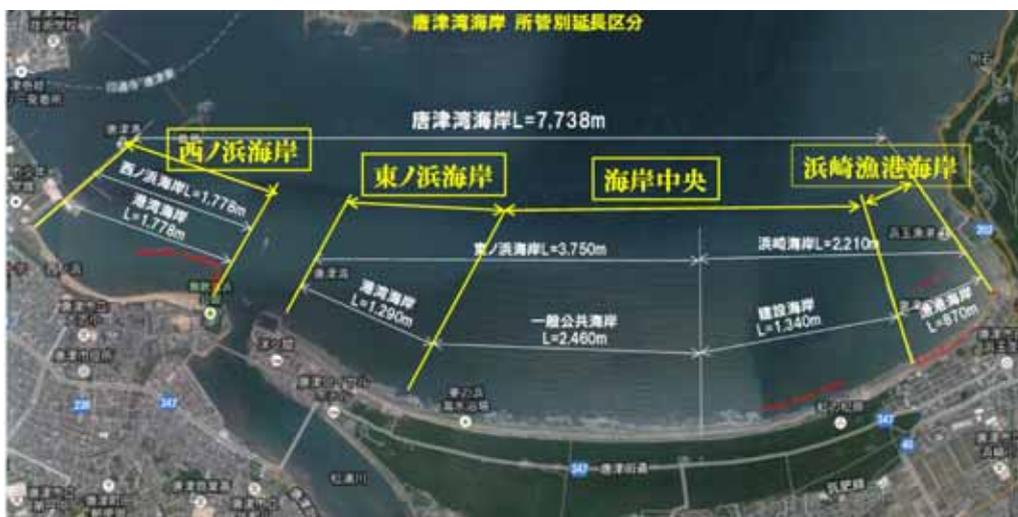
図1 唐津湾海岸と海岸区分

海岸侵食の実態と要因を把握し、海岸侵食の対応策を検討するに当たり、調査対象海岸を便宜上4地区（図1）に分けた。それらは、西から「西ノ浜海岸」、「東ノ浜海岸」、「海岸中央」、「浜崎漁港海岸」と呼ぶ。

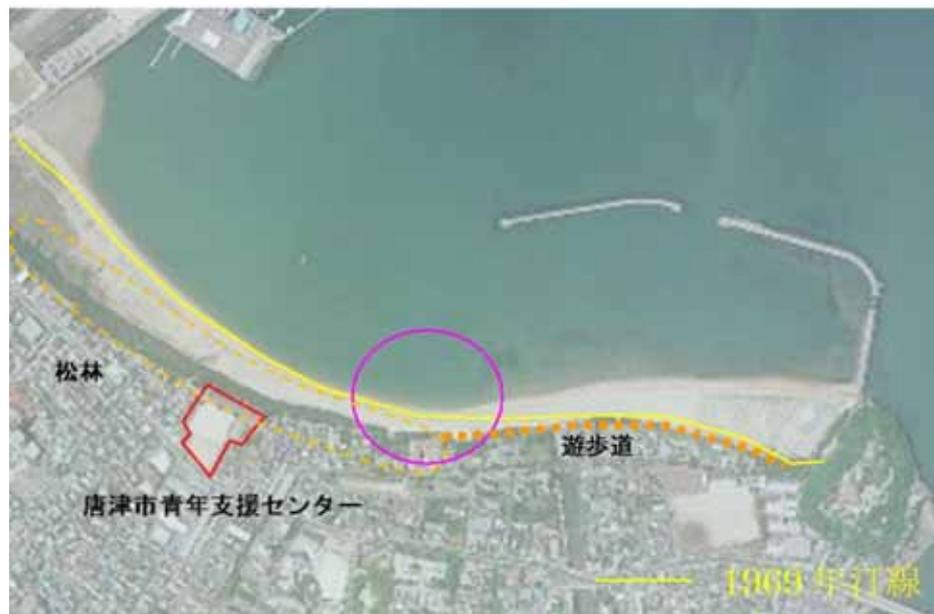
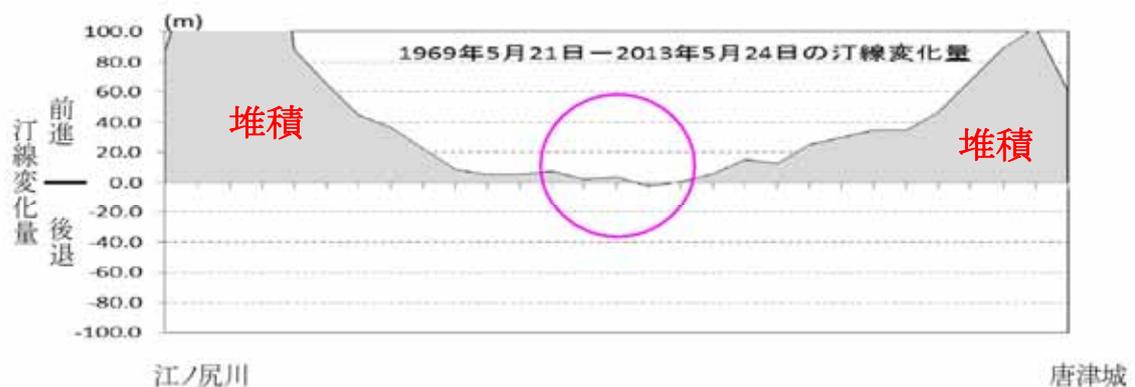
図 1-1 西ノ浜海岸の航空写真解析による汀線の変化

西ノ浜海岸は、昭和40年代に大きく侵食が発生したため、昭和58年に海岸沖に離岸堤（直轄事業）が整備され、その後、県営事業（海岸環境整備事業）にて養浜が実施されるなど砂浜の復旧（図1-1）がなされてきた。

砂浜の復旧によって、最近では海水浴や花火大会、ビーチバレーボール大会等砂浜を利用した各種イベントが開催されるに至っているものの、海岸中央の汀線が後退し、両端部では砂浜が堆積傾向にあるなど、海岸線の変化が生じている。

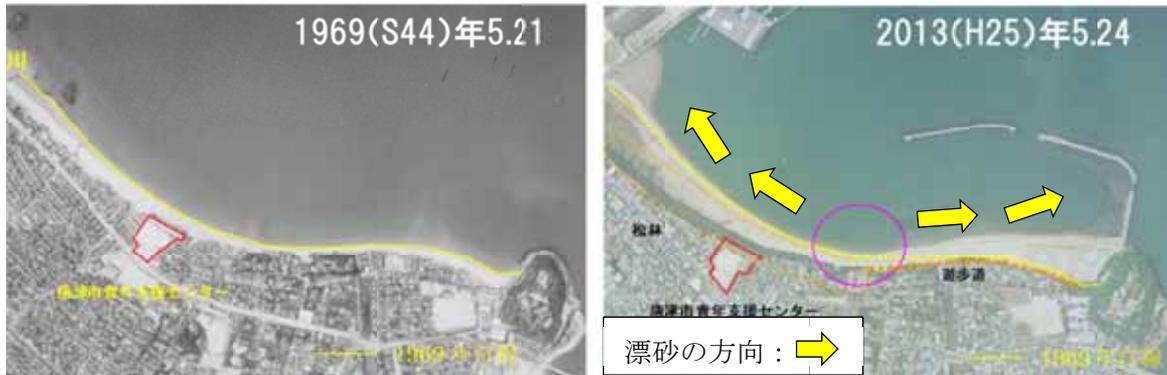
ヨットハーバーの防波堤と離岸堤間を通過し、海岸中央に向かって入射してくる波浪により、沿岸漂砂が東西方向に発生し、海岸中央部の砂が両端部に移動堆積している状況が確認された(図1-2)。なお、海岸中央部の砂浜減少部であっても、過去の汀線位置以上の後退は確認されていない。

図 1-2 西ノ浜海岸の航空写真解析からみる海浜変形の状況

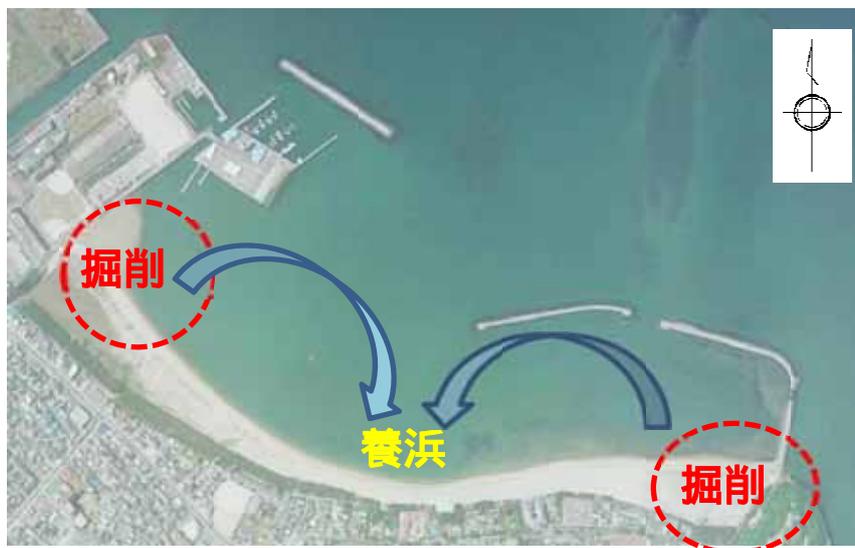
図 1-3 西ノ浜海岸の対策工

航空写真解析結果からも、大規模養浜後から現在まで、急激な海岸線の変化は認められていないことから、経過観測をおこなうこととする。海岸中央に大きな変状が見られた場合には、必要に応じて海岸端部の堆積域から中央部へのサンドリサイクル(図1-3)を検討することとする。

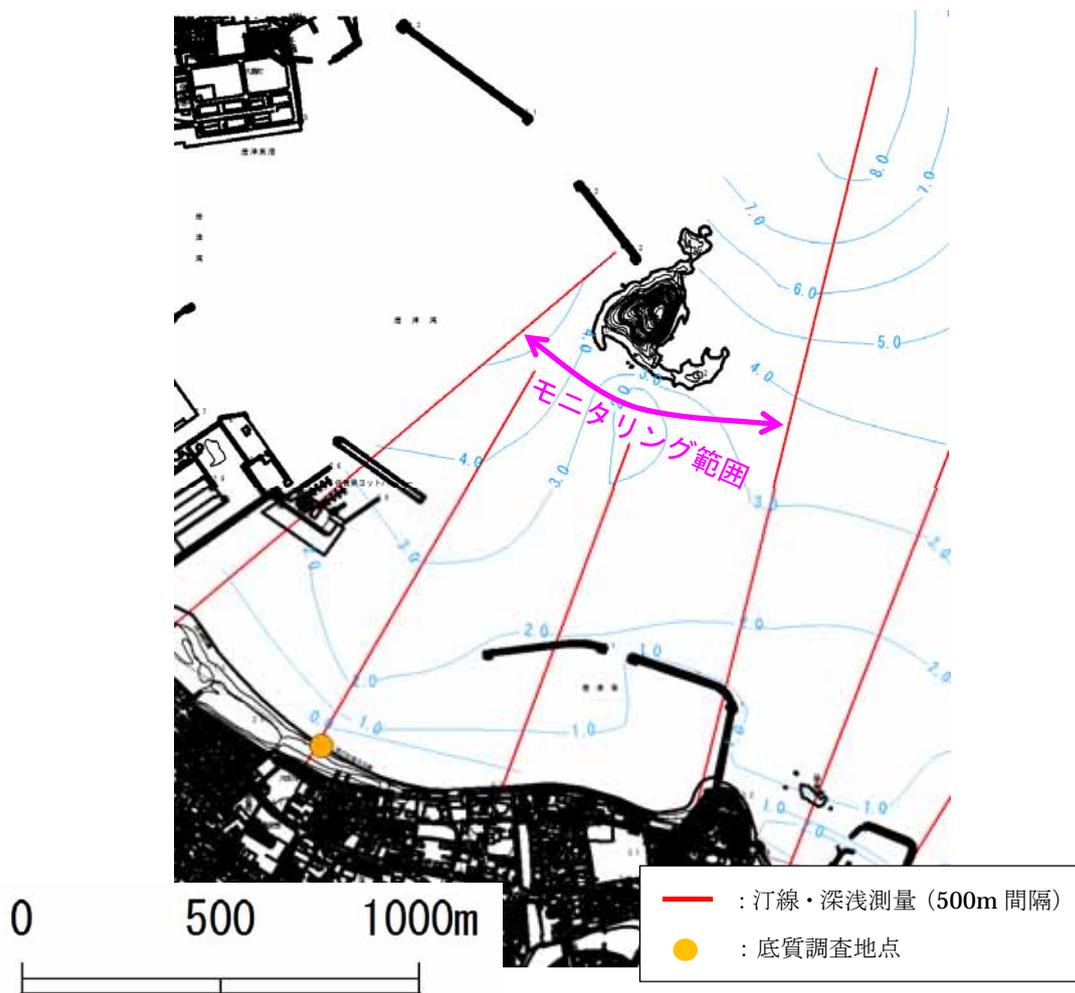
汀線変化を確認するため、以下の項目／頻度（図 1-4）にて実施する。

- ・汀線測量：4 測線／対策前、1 年後、2 年後、3 年後、5 年後
- ・深浅測量：4 測線／対策前、1 年後、3 年後、5 年後
- ・粒度分析：1 箇所／対策前、1 年後、3 年後、5 年後

図 1-4 経過観察（モニタリング）位置

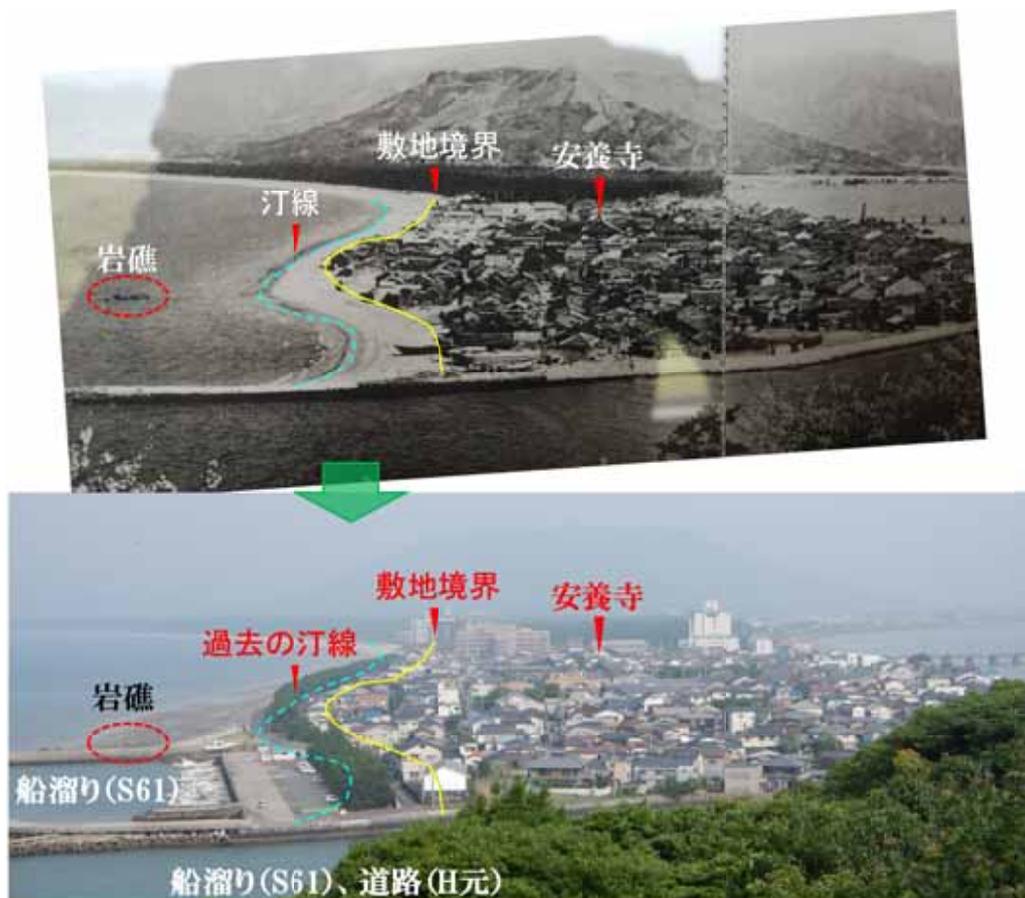
東ノ浜海岸は、大正期以降の宅地化に伴い、生活道路や住宅地を防護するための防風防砂林が整備されるなどし、海岸線の前進とともに社会活動が徐々に海側へと遷移してきた海岸（図 2-1）である。このため、遠浅の緩やかな砂浜ではあるが、背後住宅地に近い前出しされた後浜部において、一部砂浜に洗掘や浜崖（図 2-2）が発生し防風砂防林である松の根が露出するなどの現象がみられる。また、地元町内会から海岸侵食防止対策の要望書が提出されるなど、海岸侵食への不安が高まっている。

図 2-1 過去の写真による海岸線比較

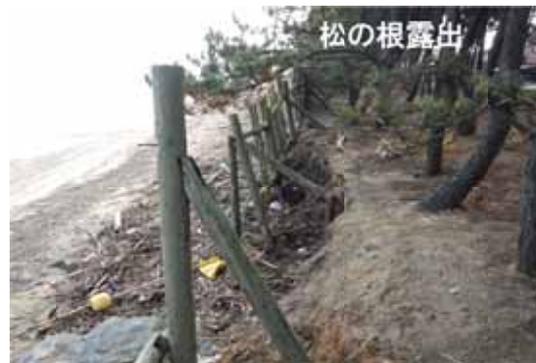
図 2-2 東ノ浜海岸の防風砂防林の洗掘状況

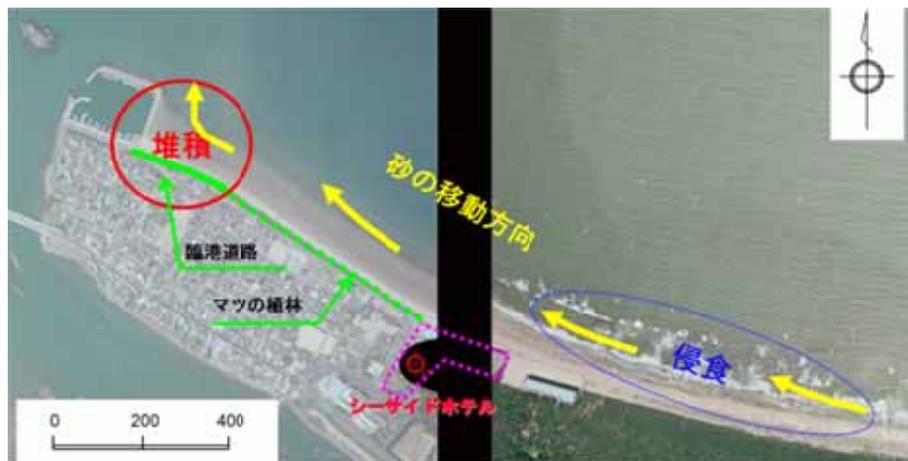
当海岸では東から西向きに発生する沿岸漂砂により、東ノ浜海岸端部の東ノ浜船溜まり防波堤で沿岸漂砂が捕砂され砂の堆積（図 2-3）が進んでいる。

図 2-3 東ノ浜海岸の海浜変形の推定

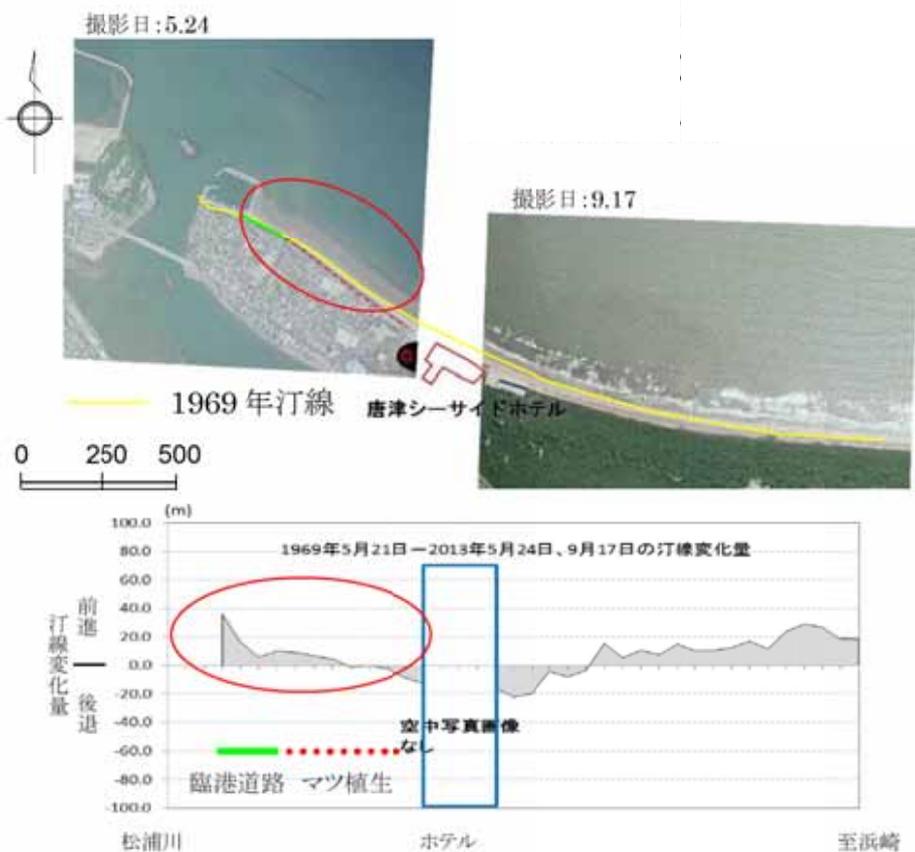
航空写真解析によると 1969 年から 2013 年までの 44 年間で、この区間の海岸の汀線は、平均で約 14m、最大で約 23m 前進（図 2-4）している。

図 2-4 航空写真解析による東ノ浜海岸の汀線変化

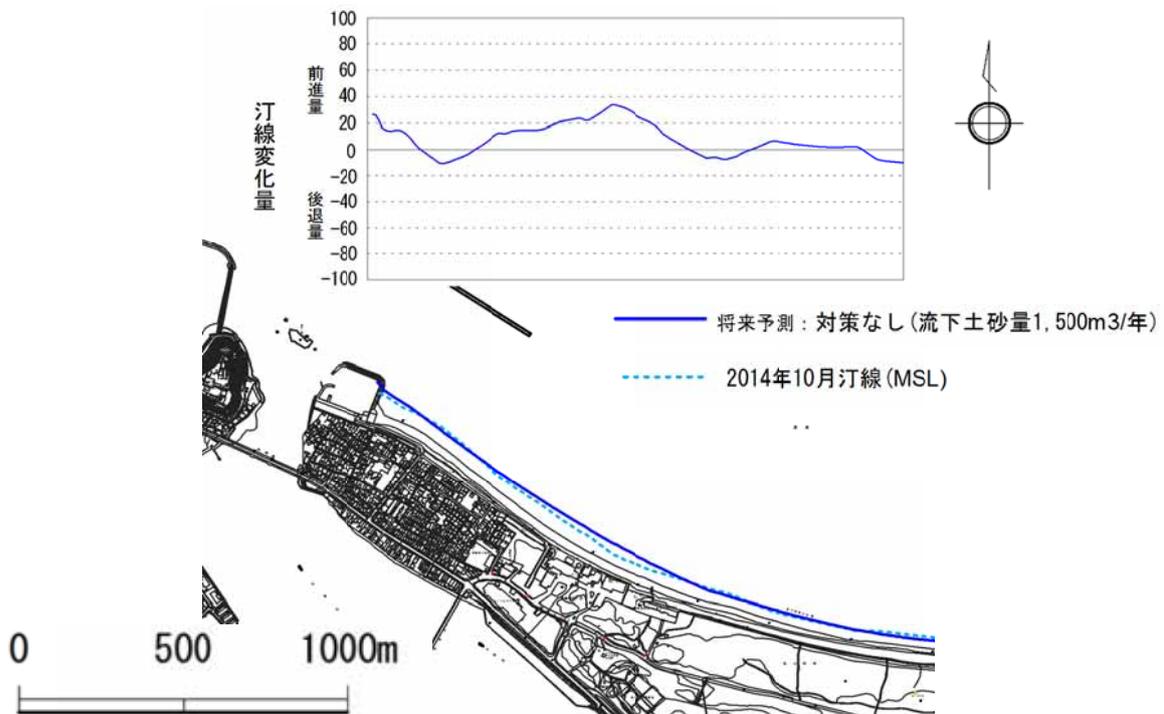
今後も海岸東域からの沿岸漂砂により、緩やかに砂が堆積していくものと予測され、安定した海岸が維持出来るものと考えられる（図 2-5）。

図 2-5 東ノ浜海岸での海岸汀線予測計算結果（30年後）

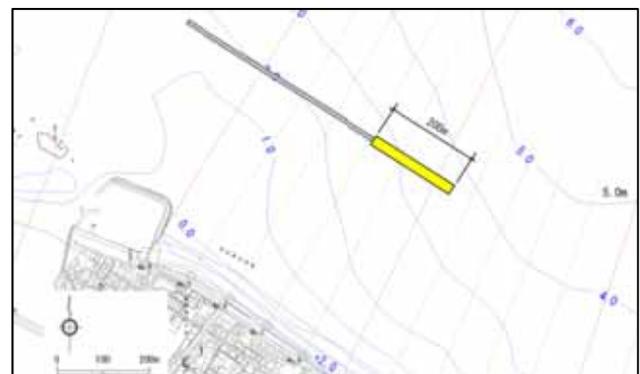
ただし、防風砂防林付近で洗掘や浜崖が確認されていることから、地元住民からは海岸侵食を不安視する声もある。これは、元々砂浜であった場所を埋立てて海岸線を前出ししたことにより、高波浪時の波がその先端部を洗掘しているものと考えられる。このため、洗掘や浜崖が陸側へ継続的に移動するなど海岸侵食の明確な傾向が確認された場合には、高波浪時の波高減衰のために、海岸沖に潜堤（図 2-6）を設置する等の対策を検討することとする。

図 2-6 東ノ浜海岸の潜堤イメージ

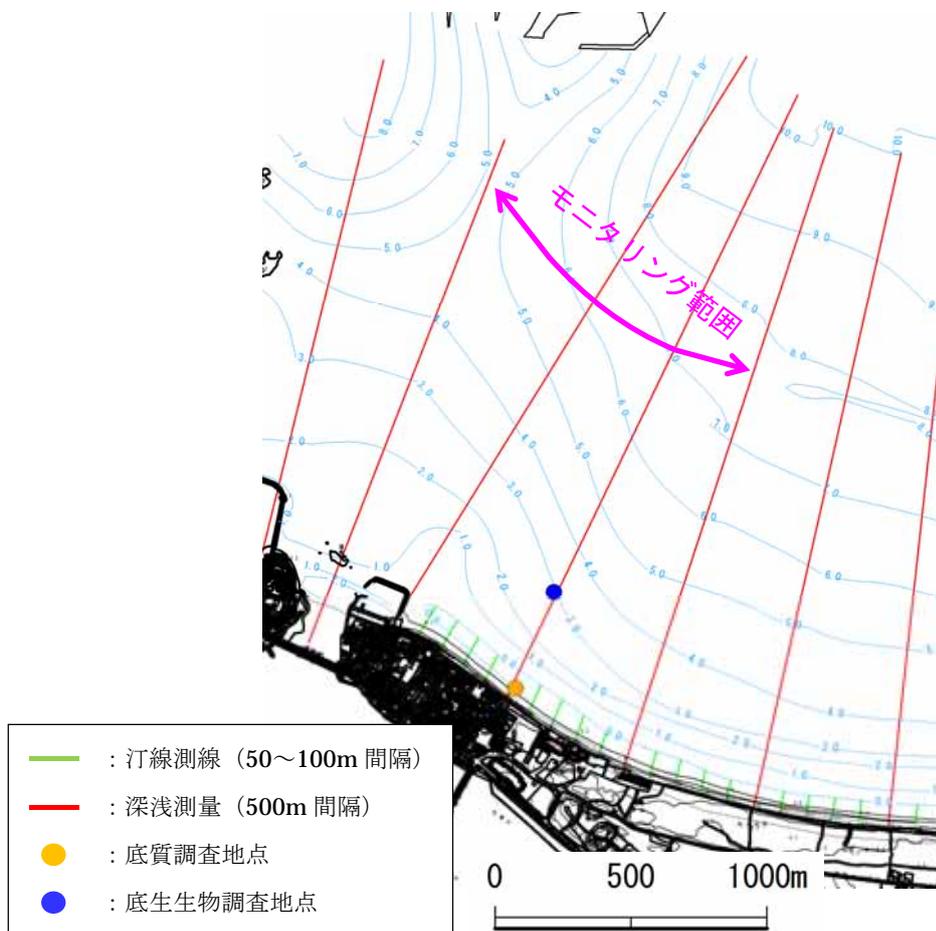
汀線変化を確認するため、以下の項目／頻度（図 2-7）にて実施する。

- ・汀線測量：1 2 測線
 ／対策前、対策後、半年後、1年後、2年後、3年後、5年後
 - ・深淺測量：4 測線／対策前、1年後、3年後、5年後
 - ・粒度分析：1 箇所／対策前、1年後、3年後、5年後
 - ・底生生物調査：1 箇所／対策前、1年後、3年後、5年後
- ※ただし、急激な海岸線の変化が認められた場合には、観測頻度をその都度見直すものとする。

図 2-7 経過観察（モニタリング）位置

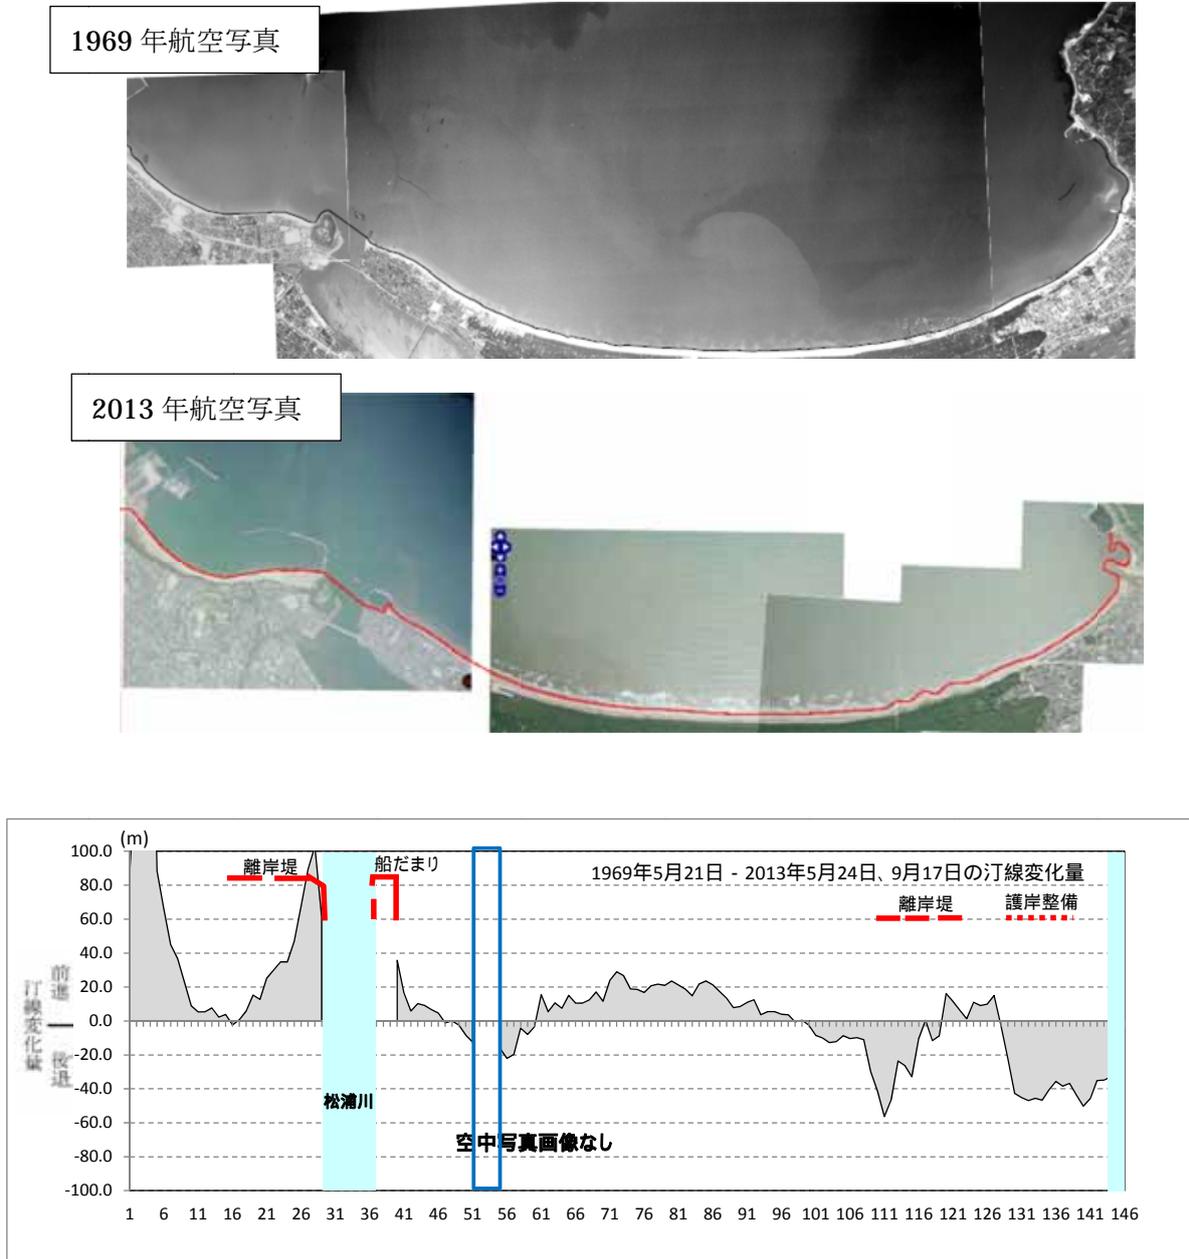
航空写真解析結果（図 3-2）より、1969年から2013年までの44年間で、この区間の海岸の汀線は、平均で約17m、最大で約31m前進しており、東から西向きの沿岸漂砂により堆積傾向にある。

図 3-2 航空写真解析による海岸中央部の汀線変化

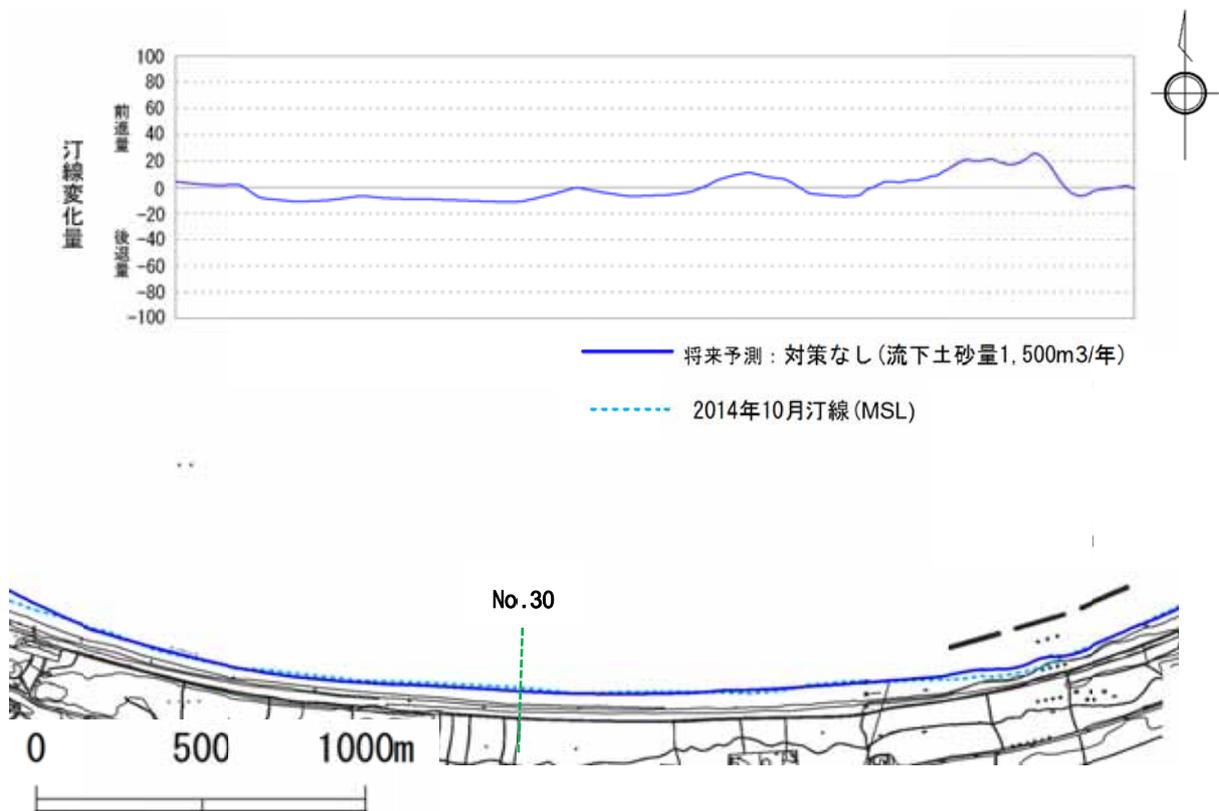
汀線変化予測計算（図 3-3）によると、その侵食量は 30 年後に最大で 9m 程度である。

図 3-3 海岸中央部での海岸汀線予測計算結果（30 年後）

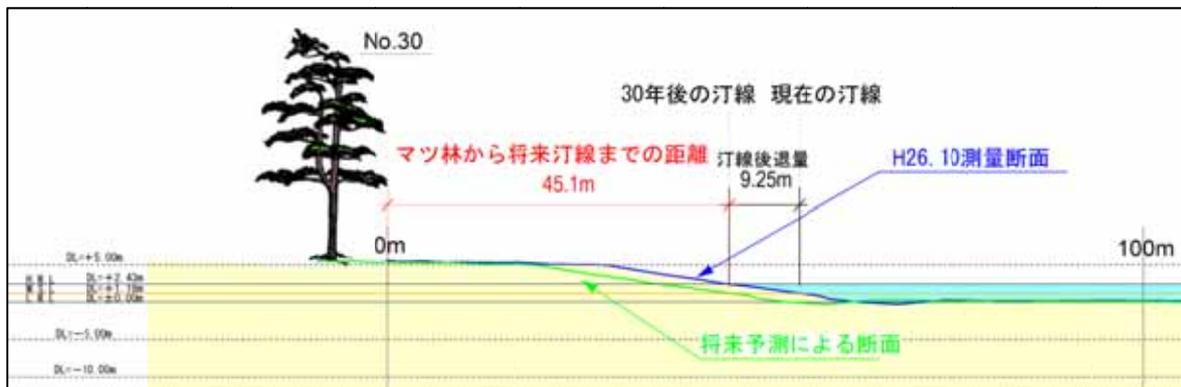
図 3-4 海岸中央部の将来予測の断面変化

汀線変化予測計算では侵食傾向となったが、前述したように、その侵食量は最大で9m程度（図3-4）であること、現在砂浜の幅が50m以上あること、4.(4)で後述する浜崎漁港海岸での海岸侵食対応策により、侵食が防止される可能性があることなどから当面の間は、経過観測することが適当と判断した。

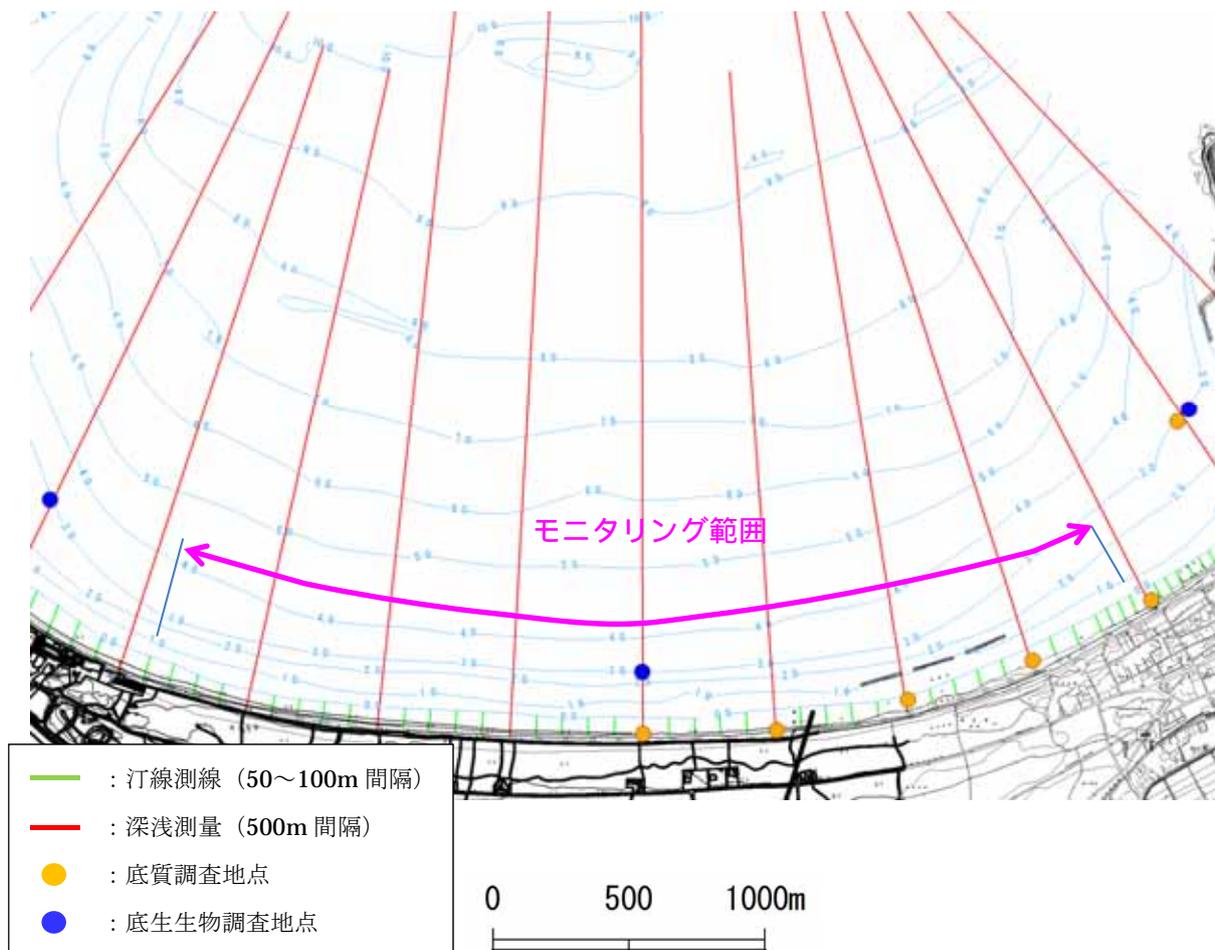
汀線変化を確認するため、以下の項目／頻度（図3-5）にて実施する。

- ・汀線測量：40測線
 ／対策前、対策後、半年後、1年後、2年後、3年後、5年後
 - ・深浅測量：7測線／対策前、1年後、3年後、5年後
 - ・粒度分析：4箇所／対策前、1年後、3年後、5年後
 - ・底生生物調査：1箇所／対策前、1年後、3年後、5年後
- ※ただし、急激な海岸線の変化が認められた場合には、観測頻度をその都度見直すものとする。

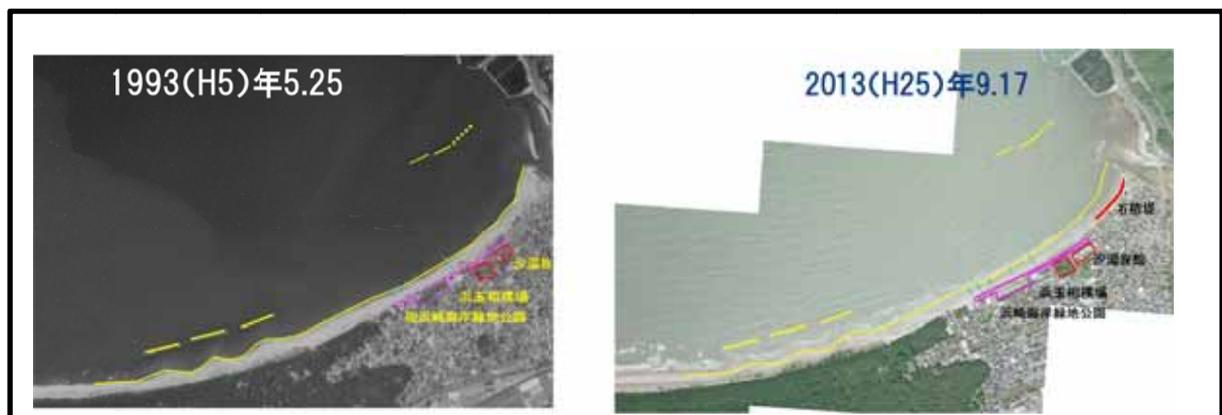
汀線が大きく後退しており（図 4-1）、海岸防護のために海岸最東部付近に石積み護岸が整備されている。また、親水階段護岸前面部の砂浜も喪失しており、階段護岸の基礎部が露出し、階段護岸の安定や背後地の安全が脅かされている状況となっている。

図 4-1 浜崎漁港海岸における航空写真比較

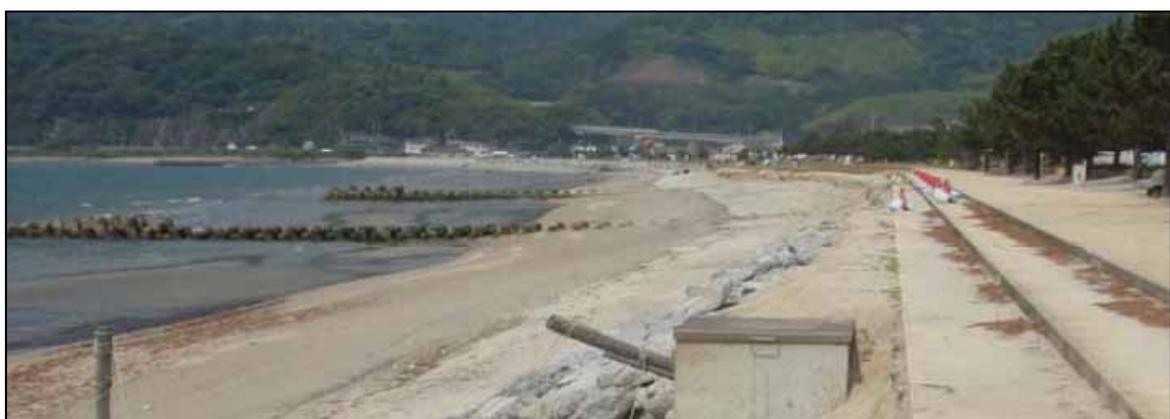
現状のままでは海水浴等のレクリエーションに供することが出来ないため（図 4-2）、海水浴シーズン前に唐津市によって毎年養浜対策が実施されており、早急な海岸線の復旧が望まれている。

図 4-2 親水階段護岸前面部（養浜前状況）

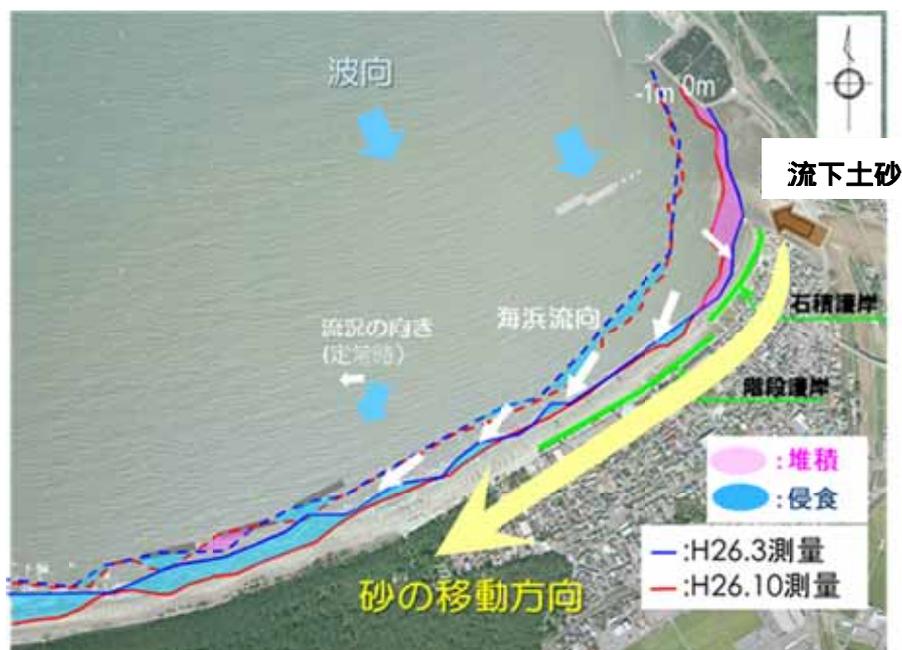
浜崎漁港海岸の海岸変形の主な要因（図 4-3）は、以下の 4 つであると考えられる。

- ① 常時の東から西への沿岸漂砂
- ② 高波浪時に発生する岸沖漂砂
- ③ 河川からの流下土砂量の減少
- ④ 構造物による影響

※図内の水深線は、測量による実測線を示している。

図 4-3 浜崎漁港海岸における海浜変形の推定

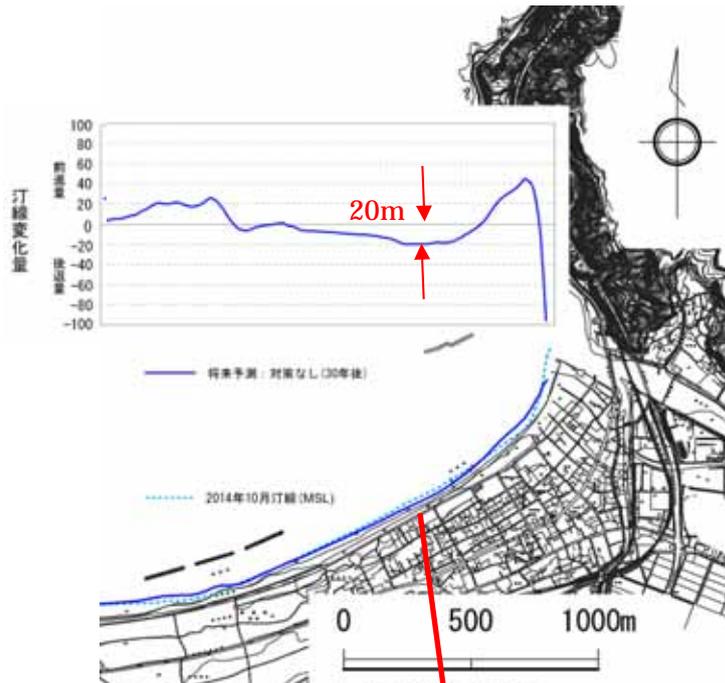
玉島川からの流下土砂量が現状程度のままとした汀線変化予測計算では、30年後に最大で約20m汀線が後退（図4-4）することとなった。汀線から親水階段護岸までの距離は14m程度であり、汀線後退の影響による親水階段護岸の安定性に影響が及ぶ危険がある。

図 4-4 浜崎漁港海岸の将来予測汀線変化

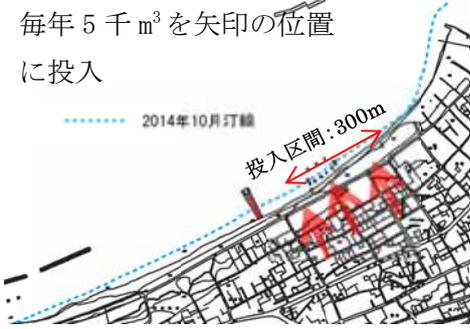
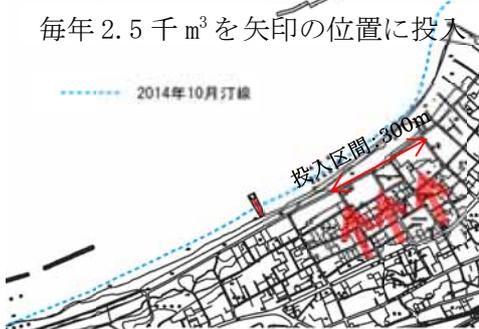
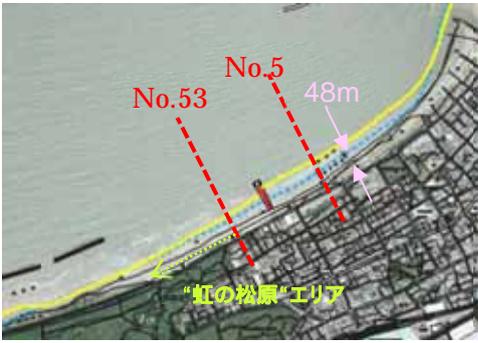
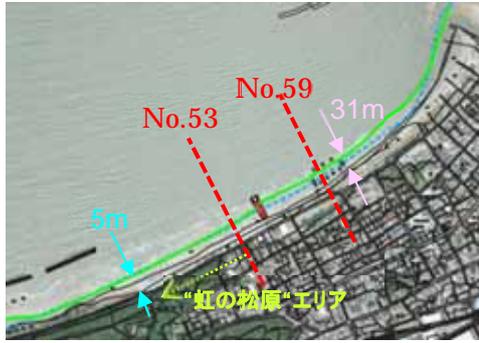
表 4-1 汀線変化予測計算結果

年間 5 千 m ³ 養浜 + 70m 突堤 (推奨案)		年間 2.5 千 m ³ 養浜 + 50m 突堤 (初期対応策案)		
配置・イメージ図		毎年 5 千 m ³ を矢印の位置に投入

毎年 2.5 千 m ³ を矢印の位置に投入

海浜の安定性	作用期間	5 年	30 年	5 年	30 年	
	養浜量	2.5 万 m ³	15 万 m ³	1.25 万 m ³	7.5 万 m ³	
	最大後退量	なし (突堤西側～離岸堤 : 6m)	なし (突堤西側～離岸堤 : なし)	1m (突堤西側～離岸堤 : 9m)	なし (突堤西側～離岸堤 : 5m)	
	最大前進量	18m	48m	18m	31m	
	変化量	汀線 No.59	+12.6m	+45.4m	+5.4m	+20.6m
		No.53	+0.2m	+14.9m	+0.1m	+3.0m
	平均汀線後退量	区間 A : 0.0m 区間 B : -3.9m	区間 A : 0.0 m 区間 B : -4.9m	区間 A : -2.2m 区間 B : -3.9m	区間 A : 0.0 m 区間 B : -4.4m	
	平均汀線前進量	区間 A : +10.3m 区間 B : +6.4m	区間 A : +43.4m 区間 B : +10.9m	区間 A : +6.7m 区間 B : +6.9m	区間 A : +26.5m 区間 B : +10.2m

汀線変化予測計算（表 4-1）によると、養浜年間 $5,000\text{m}^3$ + 突堤 70m とした場合、浜崎漁港海岸の汀線回復が図れるとともに、突堤西側での侵食も発生しておらず、効果的な対策と考えられることから、【汀線の回復】については養浜年間 $5,000\text{m}^3$ + 突堤 70m とした。

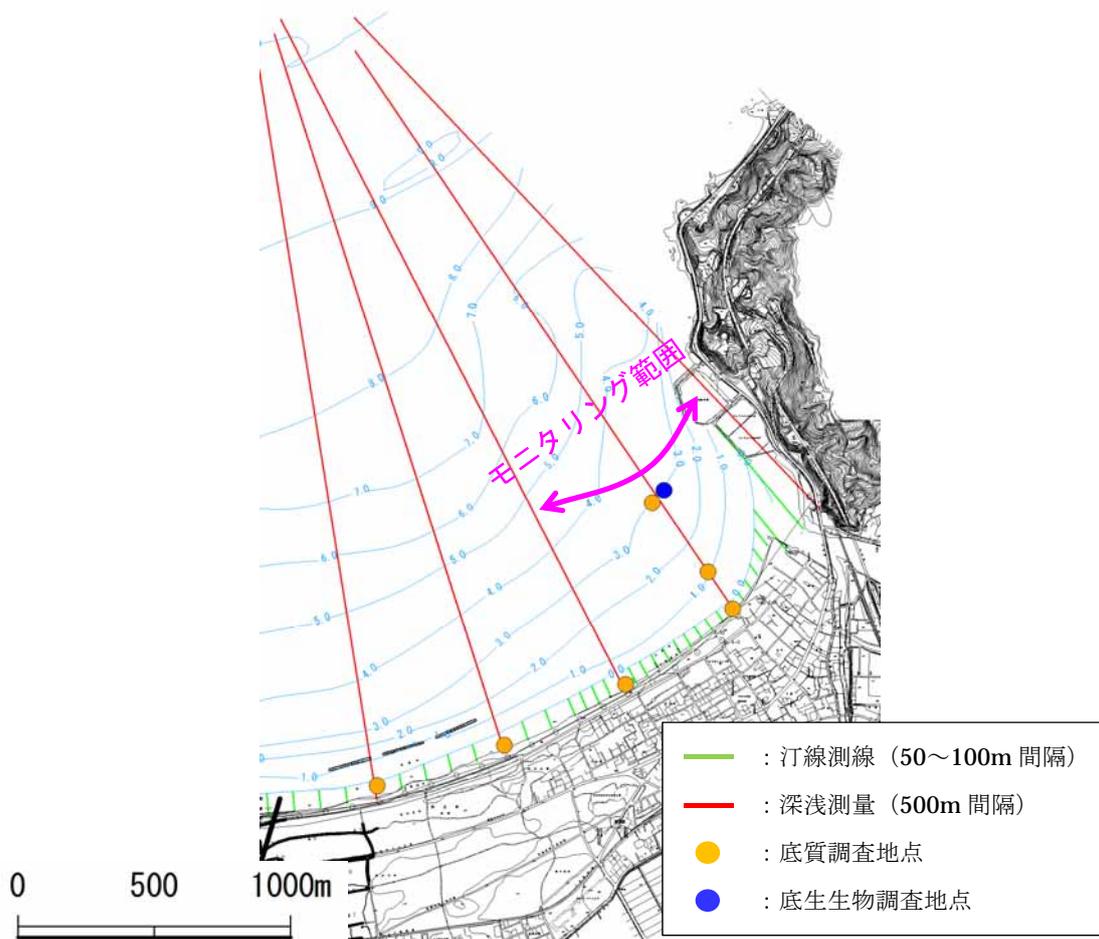
汀線変化を確認するため、以下の項目／頻度（図 4-5）にて実施する。

- ・ 汀線測量：19 測線
 ／対策前、対策後、半年後、1年後、2年後、3年後、5年後
- ・ 深淺測量：3 測線／対策前、1年後、3年後、5年後
- ・ 粒度分析：4 箇所／対策前、1年後、3年後、5年後
- ・ 底生生物調査：1 箇所／対策前、1年後、3年後、5年後

図 4-5 経過観察（モニタリング）位置

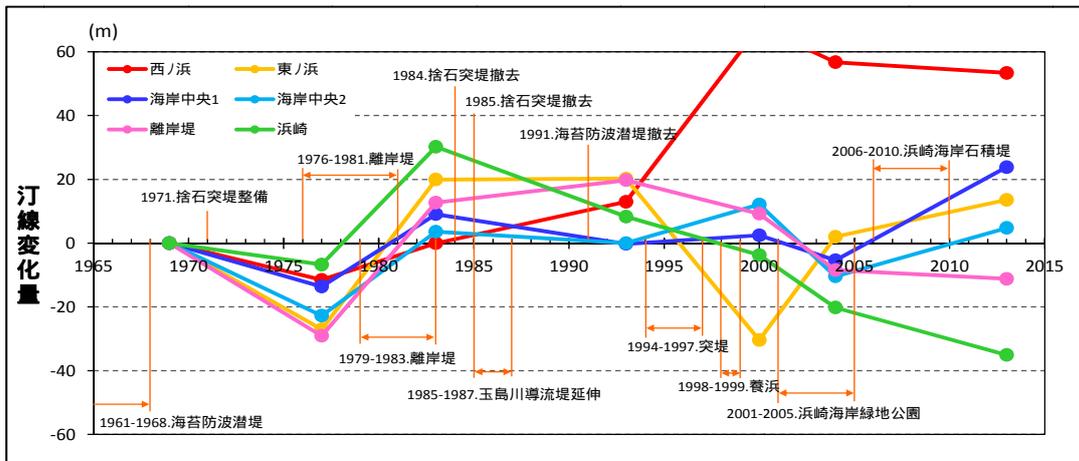
各地区における汀線変化量の経年変化から、西ノ浜海岸、東ノ浜海岸、海岸中央においては総じて海岸線は安定している。しかしながら、東側の浜崎漁港海岸では1983年から現在まで著しく海岸線の後退が進んでいる。

図 5-1 各地区における汀線変化量の経年変化

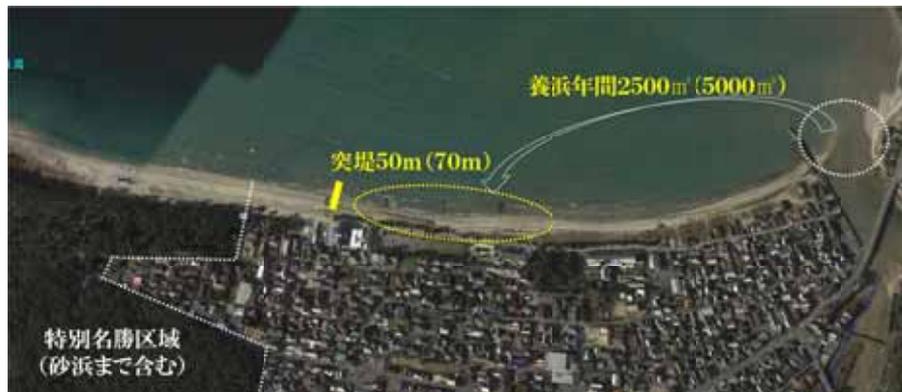
(推奨案) 養浜 (年間 $5,000 \text{ m}^3$) + 突堤 (1基 70 m)

(当初対策案) 養浜 (年間 $2,500 \text{ m}^3$) + 突堤 (1基 50 m)

図 5-2 対応策

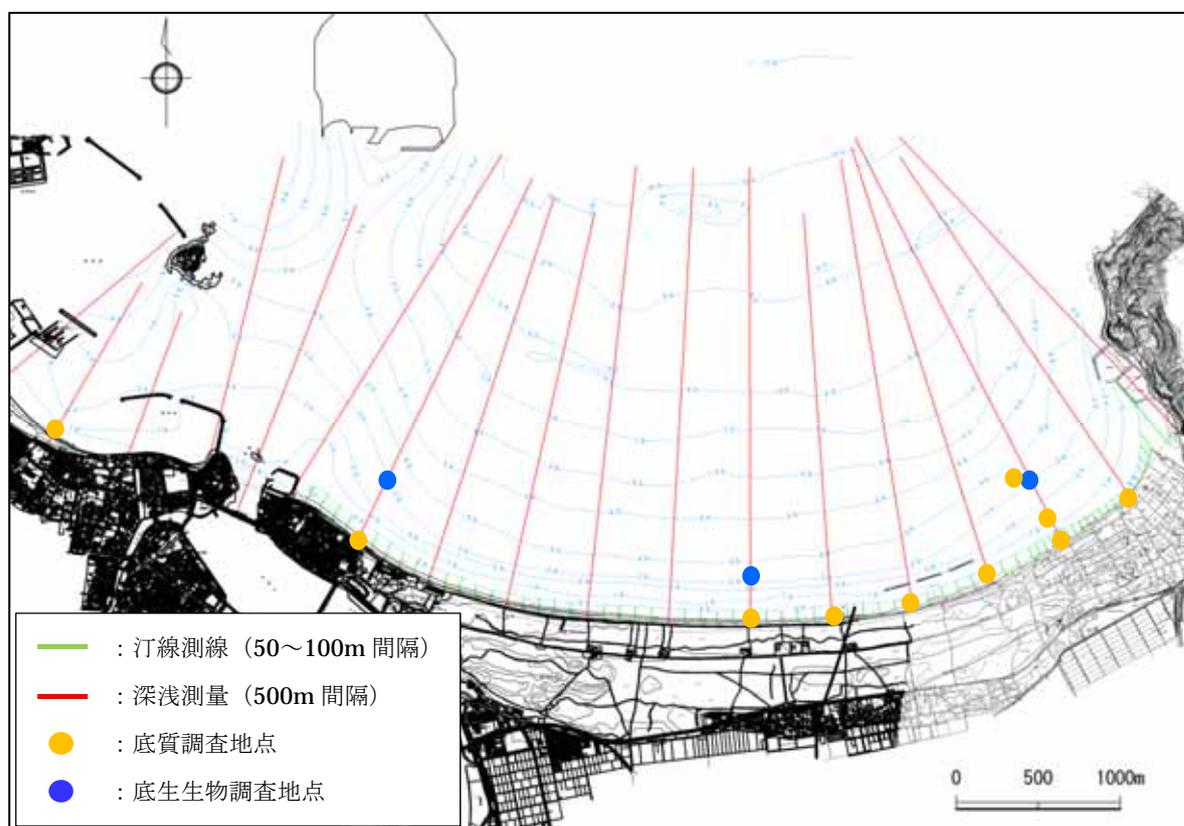
このため、浜崎漁港海岸における今後の突堤による対応策の実施を考慮して、汀線・深浅測量を基本的な調査項目（図 5-3）とし、底質調査、底生生物調査について対応策前後に実施する。

調査項目		対策前	対策後	半年後	1年後	2年後	3年後	5年後
- 汀線測量	浜崎海岸 を中心 75測線							
- 深浅測量	18測線							
粒度分析	10箇所							
底生生物調査	3箇所

図 5-3 唐津湾海岸のモニタリング位置図

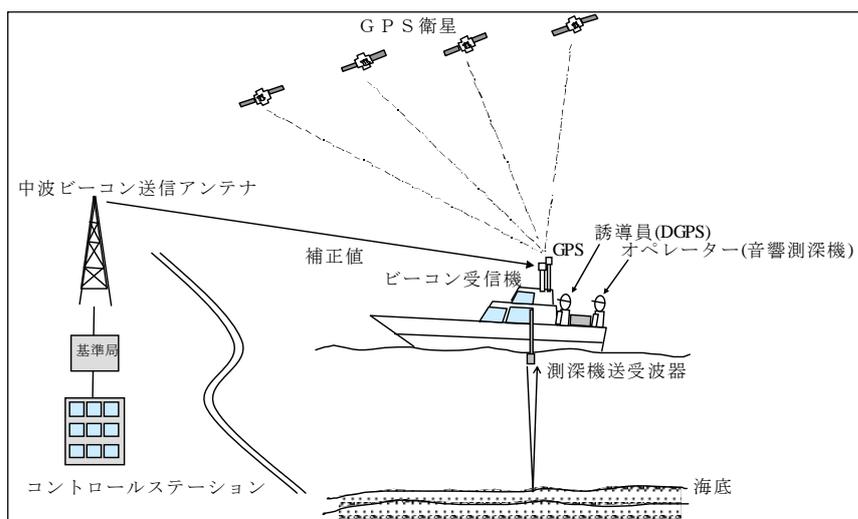
深浅測量は今回実施されたように、音響測深機による方法を用いる。なお、近年では高精度の測深技術としてナローマルチビームによる測深法が開発され、海底が複雑な領域や構造物の形状などを正確に捉えることが可能となっており、今後、活用も期待される。

汀線測量は通常の陸上からの水準測量になる。また、これとは別にマルチコプター等による空撮をおこない海岸線の変化を確認することも有効な手立てとなるため、予算の許す範囲で実施を検討すること。

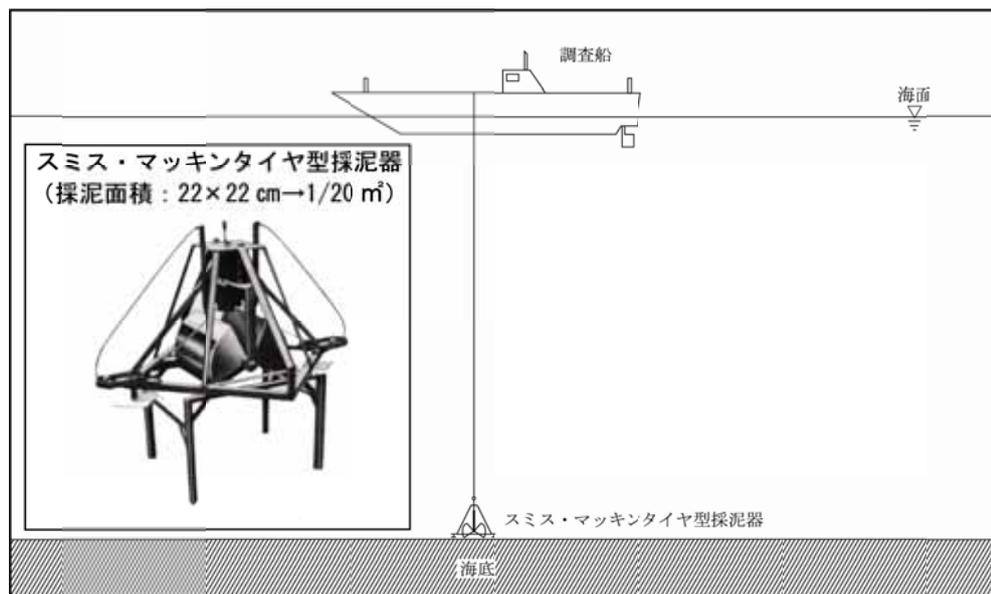
スミス・マッキンタイヤ型採泥器による採集では、海底表層土を1調査地点あたり2～3回採取し（0.1m²/地点）、採集した海底表層土を1mm目のふるいでふるい分けし、ふるい上に残った生物を約10%ホルマリンで固定して試料として持ち帰り、種の同定、個体数の計数及び湿重量を測定する。

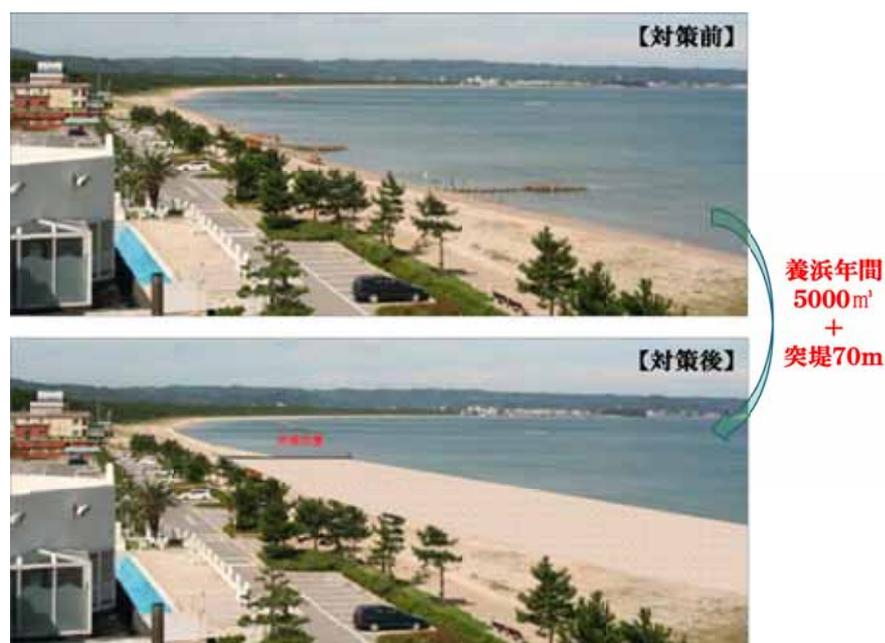
図 養浜（年間 5,000 m³）＋突堤（1基 70m）イメージ
