第86回佐賀県原子力 環境安全連絡協議会を 開催しました

平成30年5月30日に玄海町で開催しました。

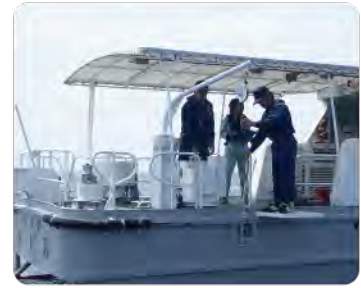
発電所は停止中のため、海水温度の上昇はみられませんでした。水質調査や付着生物調査の結果は、過去の変動の範囲内でした。

- ◎玄海原子力発電所から放出される温排水が周辺環境や海洋生物におよぼす影響を把握するために行っています。
- ◎平成29年度は5項目の調査(表5)を行い、そのうち拡散調査、水質調査、付着生物調査の結果について報告しました。

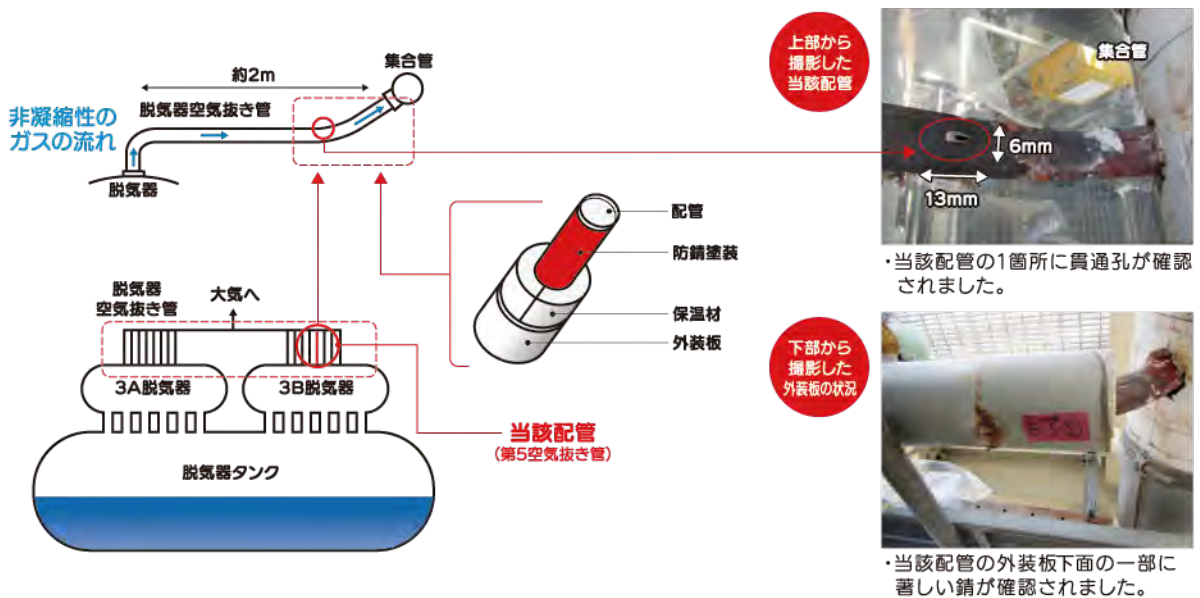
玄海3号機脱気器空気抜き管からの蒸気漏れ

- 平成30年3月25日に発電を開始し、30日に75%の電気出力で調整運転を行っていたところ、2次系設備(脱気器空気抜き管)から蒸気漏れが発生しました。
- 31日に発電を停止して調査した結果、「空気抜き管」の1本に錆が原因の穴が空いていました。
- この管は保温材などに覆われていて、それらを外さなければ管を直接見ることができない状態でしたが、事前の点検では保温材の外側(外装板)しか点検していませんでした。
- 今後は、定期的に外装板を外して点検するなどの点検方法の見直しや、専門家からの御意見を踏まえて、管を錆に強いステンレス製に変更するなどの改善に取り組んでいくこととしました。
- 穴の空いた管を含む全ての空気抜き管(16本)は、新品に取替えました。

2次系設備のうち、主に2次冷却水の中の不純物(ガス)を取り除く設備。取り除いたガスは蒸気と共に空気抜き管から大気へ放出する仕組みになっています。
