<結果> 水質調査結果の推移(夏季)

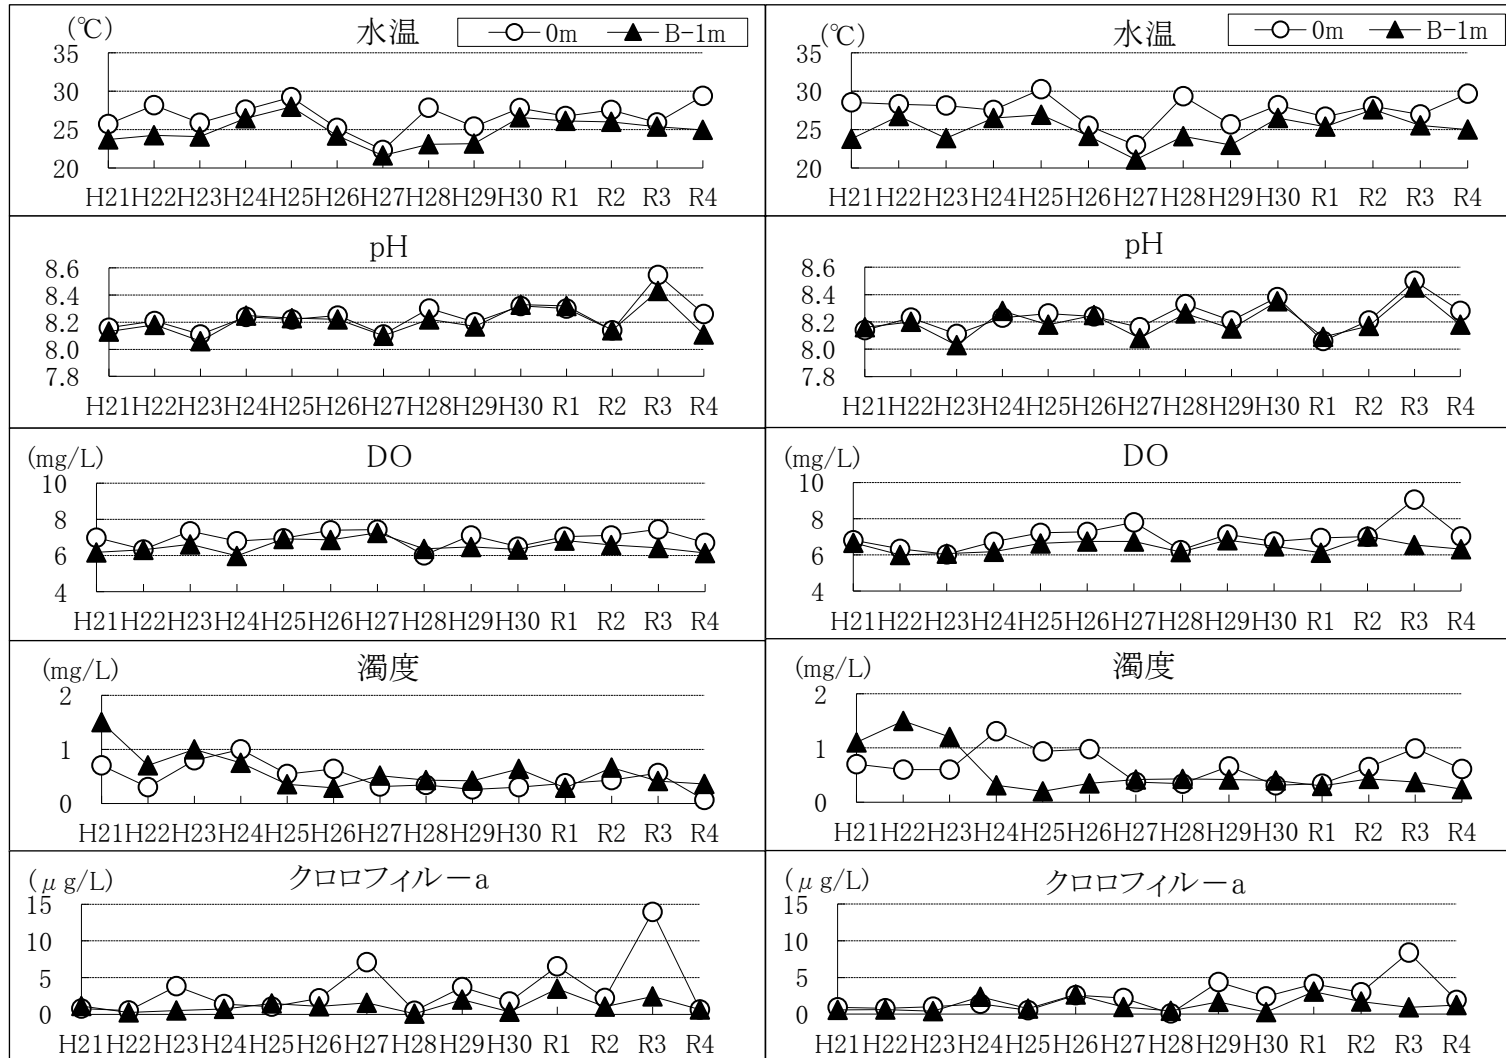
取水口側 (St.14)

放水口側 (St.36)

取水口側と放水口側で同様の状況であり、温排水に起因する異常は確認されなかった。

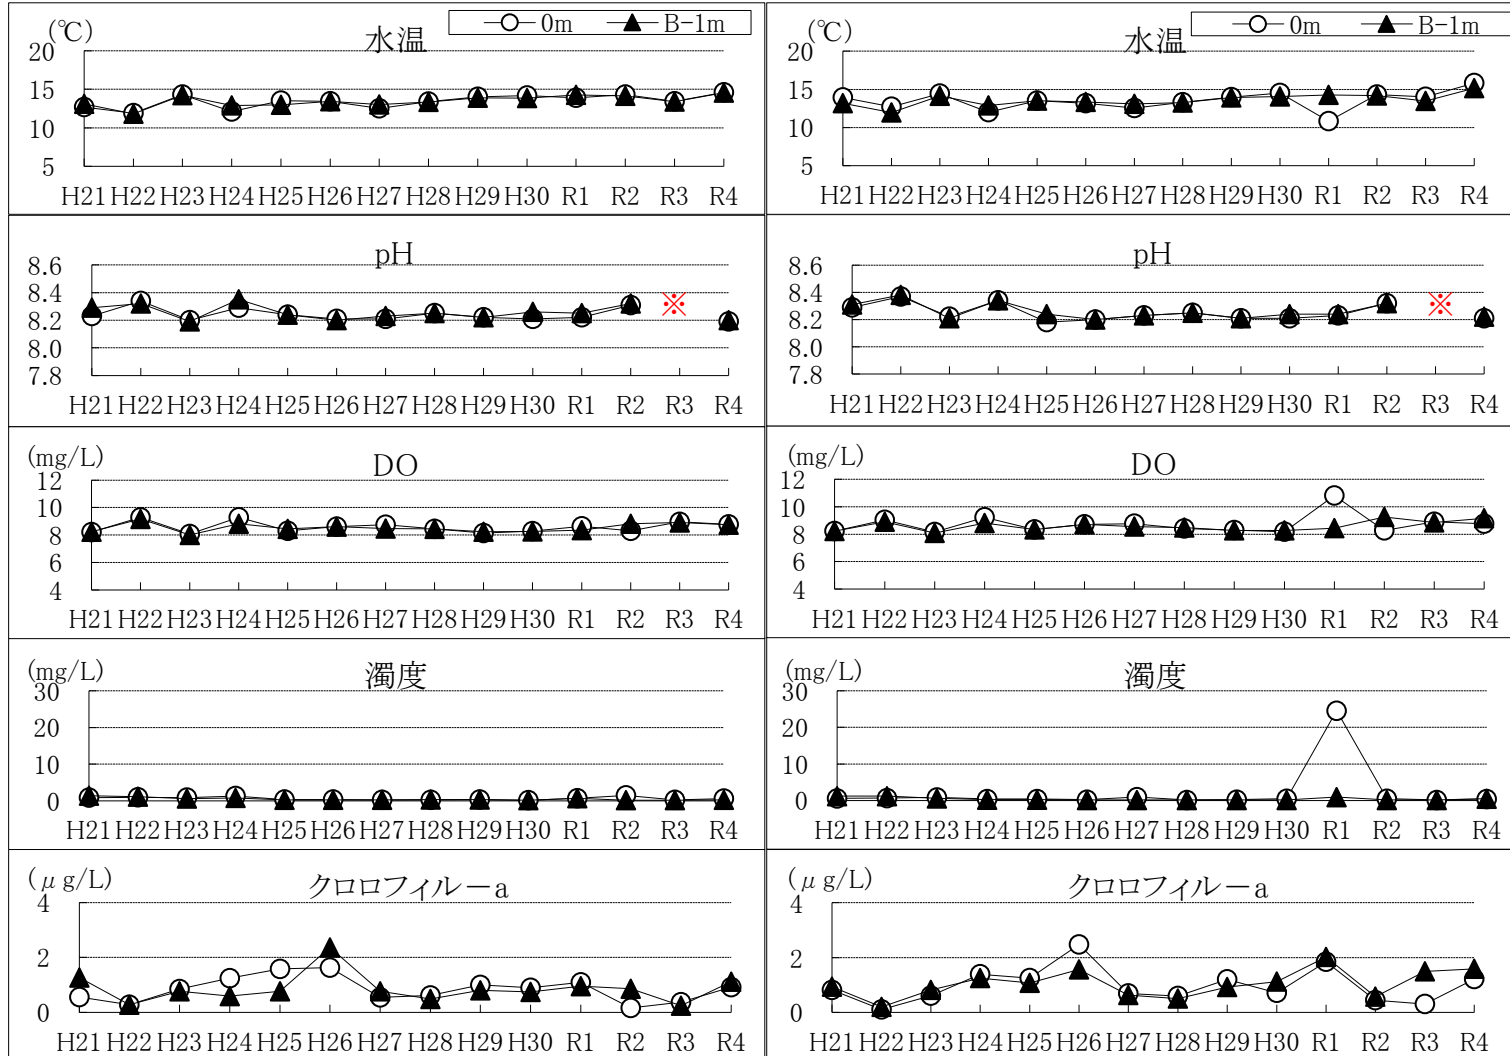
<結果> 水質調査結果の推移(冬季)

取水口側 (St.14)

放水口側 (St.36)

取水口側と放水口側で同様の状況であり、温排水に起因する異常は確認されなかった。
