# <結果> 水質調査結果の推移(夏季)

# <結果> 水質調査結果の推移(冬季)

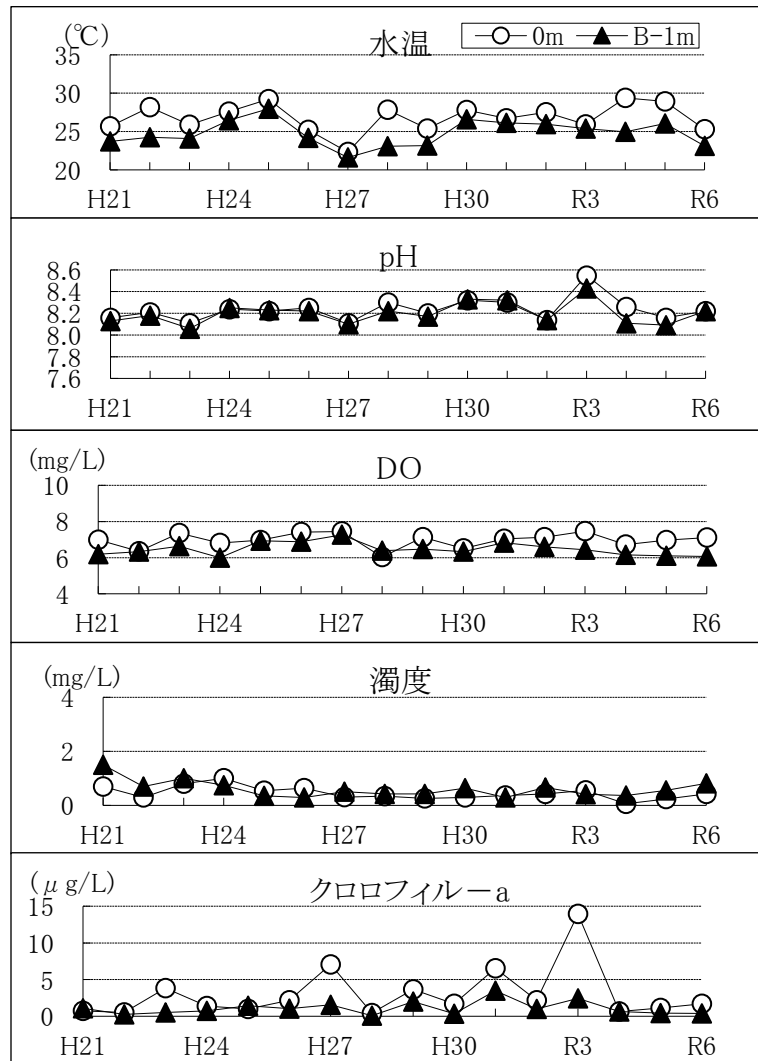
取水口側 (St.14)

取水口側と放水口側で同様の状況であり、温排水に起因する異常は確認されなかった。

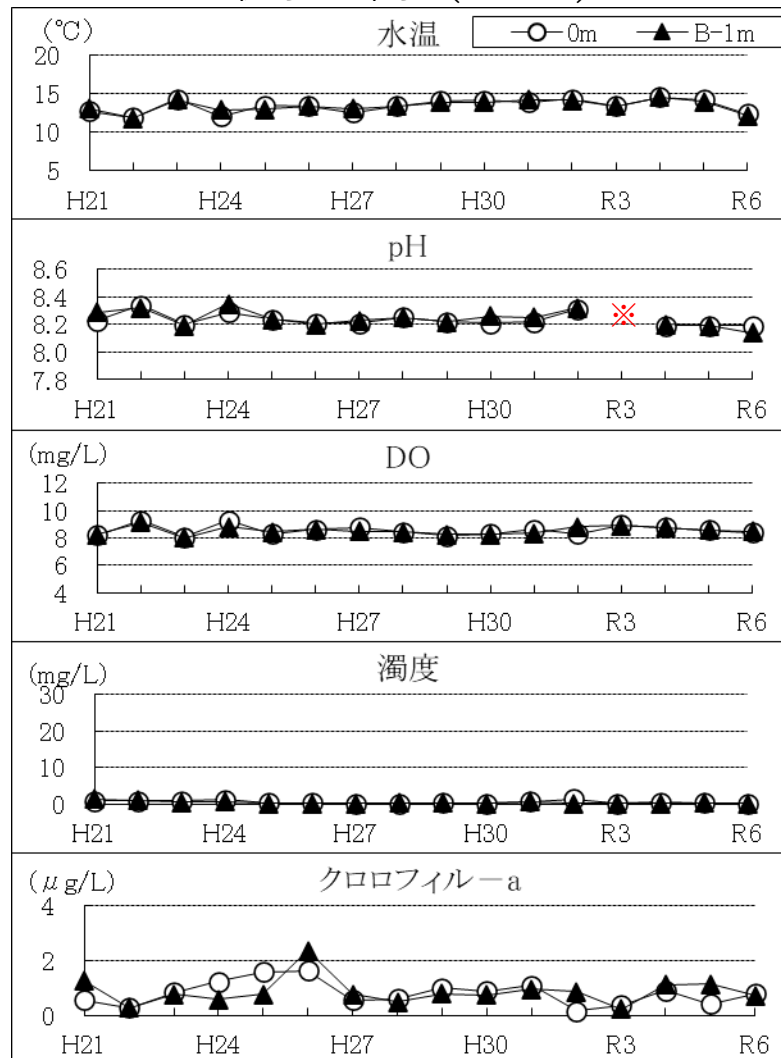
取水口側 (St.14)

※pHについては、機器の不具合が判明したため、R3冬季の値は採用しない。

取水口側と放水口側で同様の状況であり、温排水に起因する異常は確認されなかった。
