産業廃棄物処理施設の 変更許可申請の概要について

【株式会社平成開発 安定型最終処分場】

佐賀県 県民環境部 循環型社会推進課

安定型最終処分場（**拡張**）

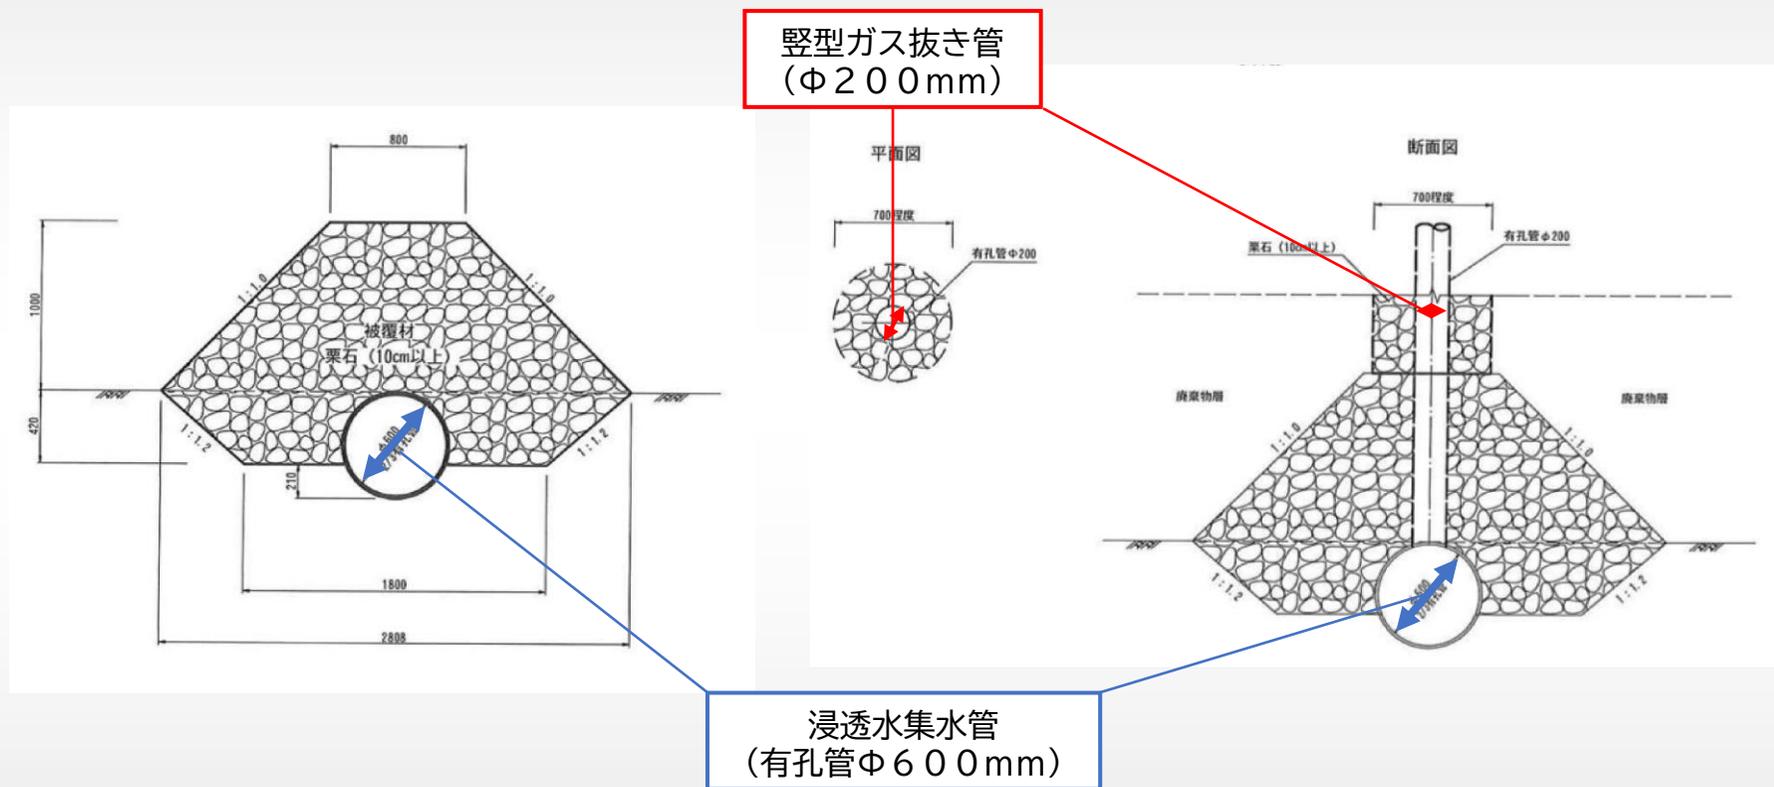
○浸透水集水管及び縦型ガス抜き管の断面図

【埋立地の構造】

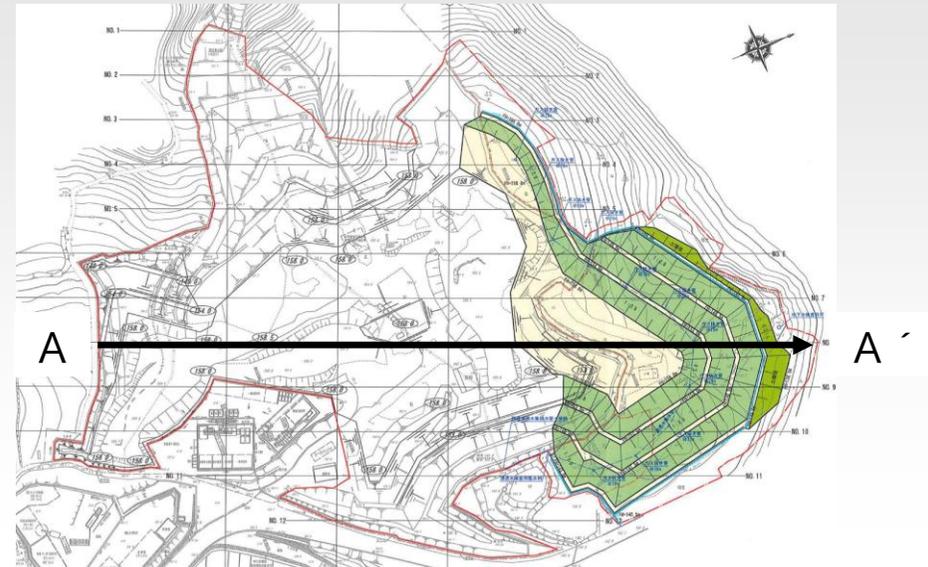
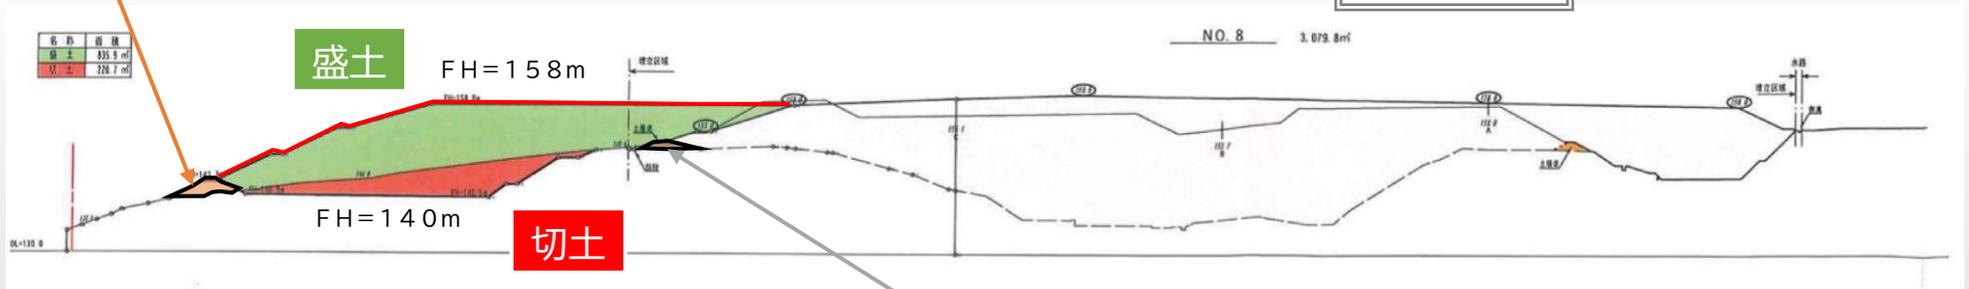
【縦断図面】

拡張する
埋立区域

土堰堤
(新設)

A' - A

現在の
埋立区域

土堰堤
(既設)

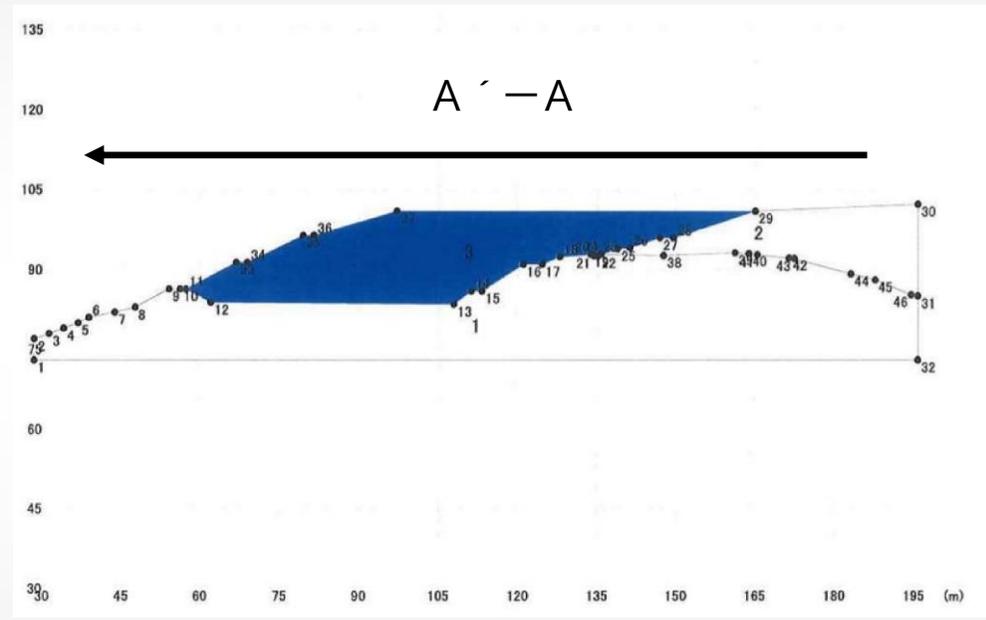
埋立完了時の平面図

検討断面

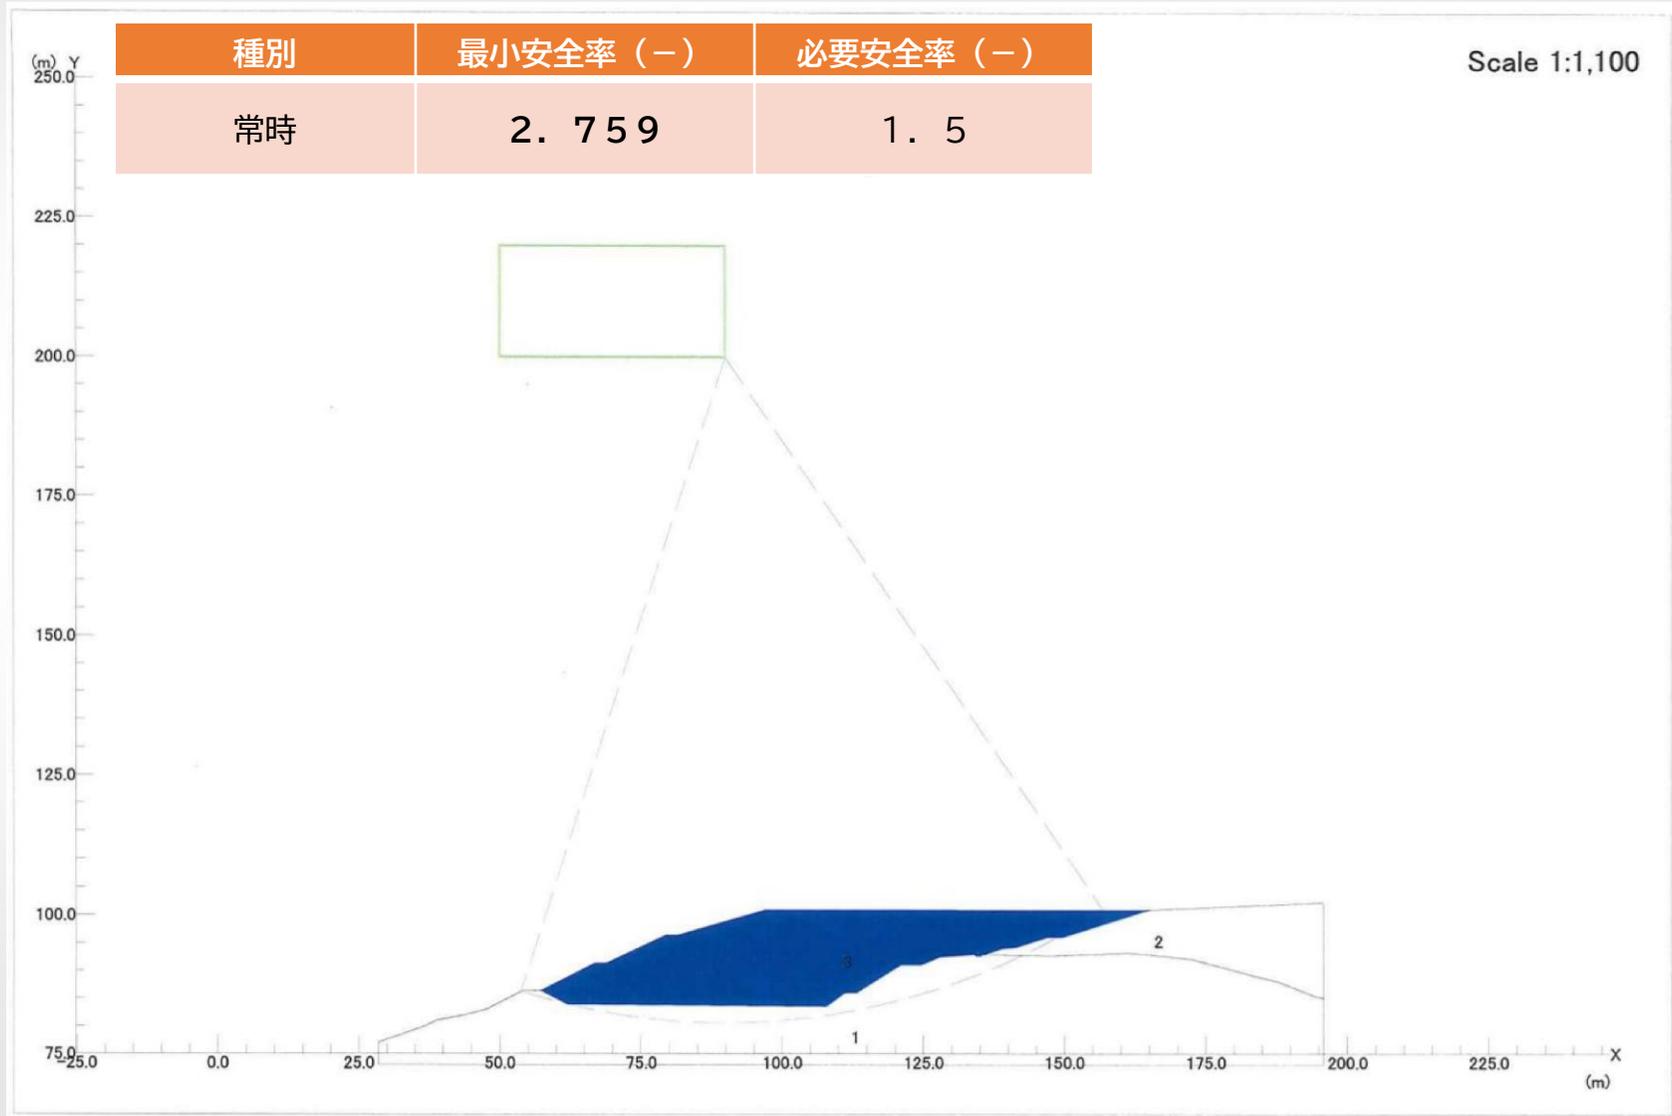
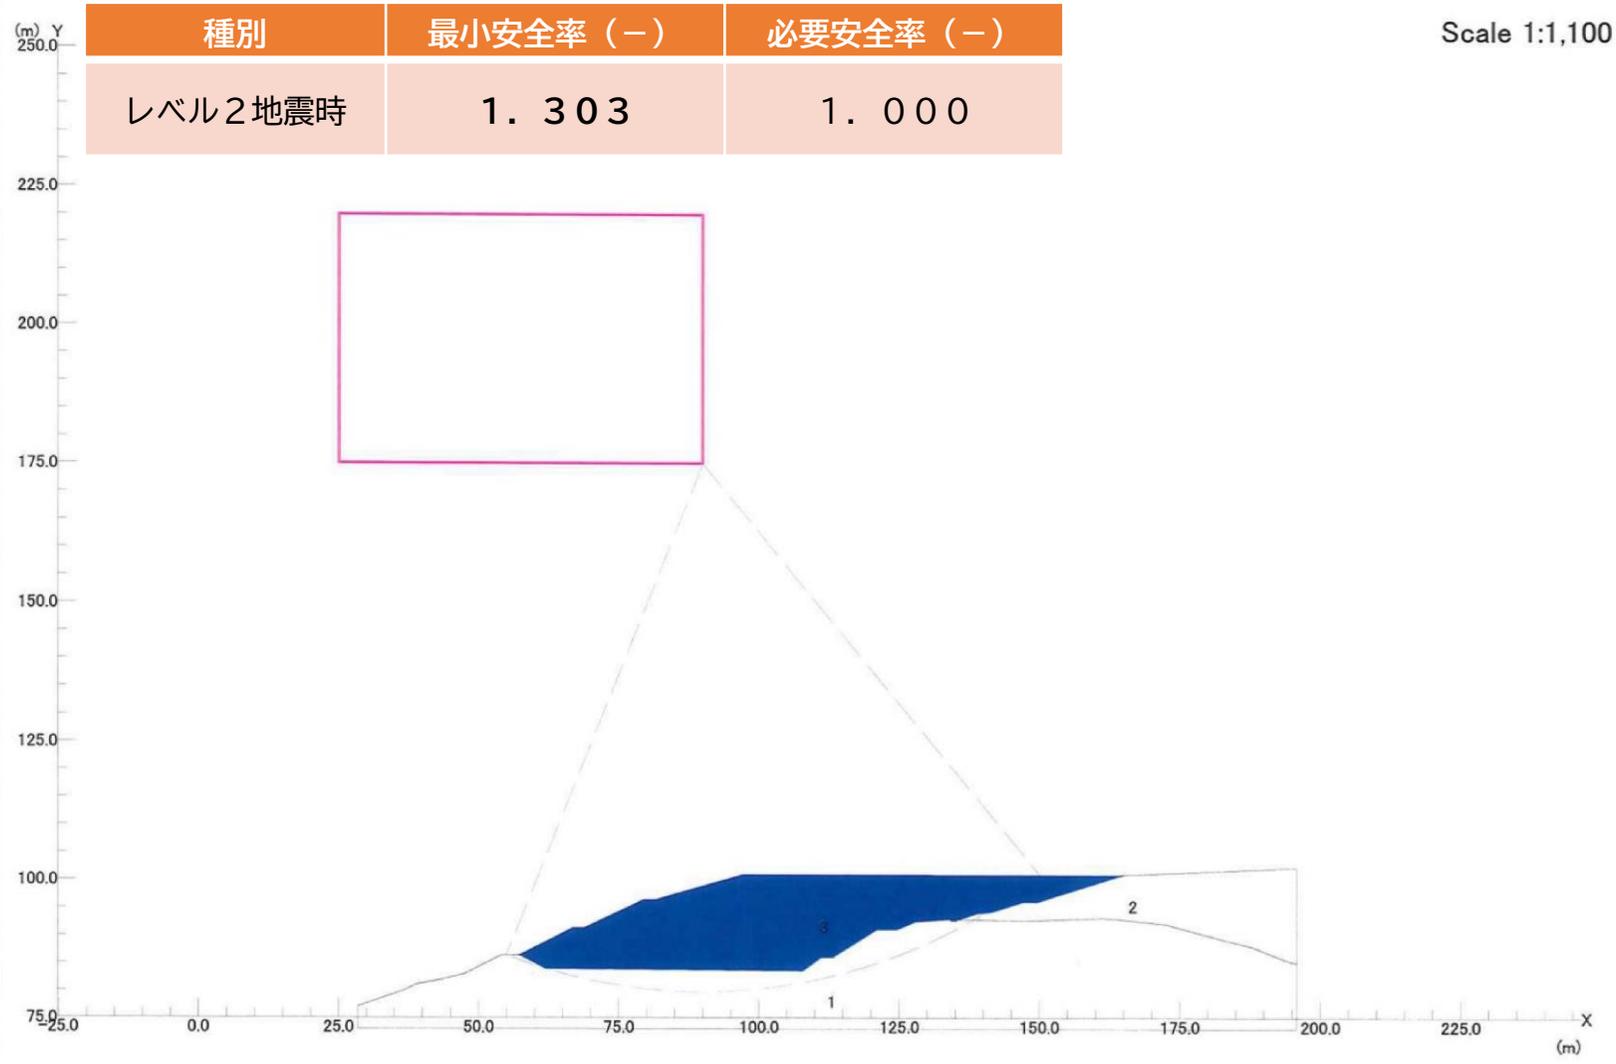
○安定計算結果（最小安全率）

種別	最小安全率 (-)	必要安全率 (-)
レベル1 地震時	1.731	1.000

最小安全率 \geq 必要安全率を満たしている。
