佐賀県原子力環境安全 連絡協議会を開催しました

佐賀県は玄海町とともに、九州電力(株)との間で「原子力発電所の安全確保に関する協定書」いわゆる安全協定を締結し、その適正な運用をとおして地域住民の安全確保と周辺環境の保全を図っています。「佐賀県原子力環境安全連絡協議会」は、この安全協定に基づき、玄海原子力発電所周辺地域における環境保全と原子力に関する知識の普及を図ることを目的として設置しています。今回は令和6年8月16日に玄海町で行われた協議会の概要を紹介します。

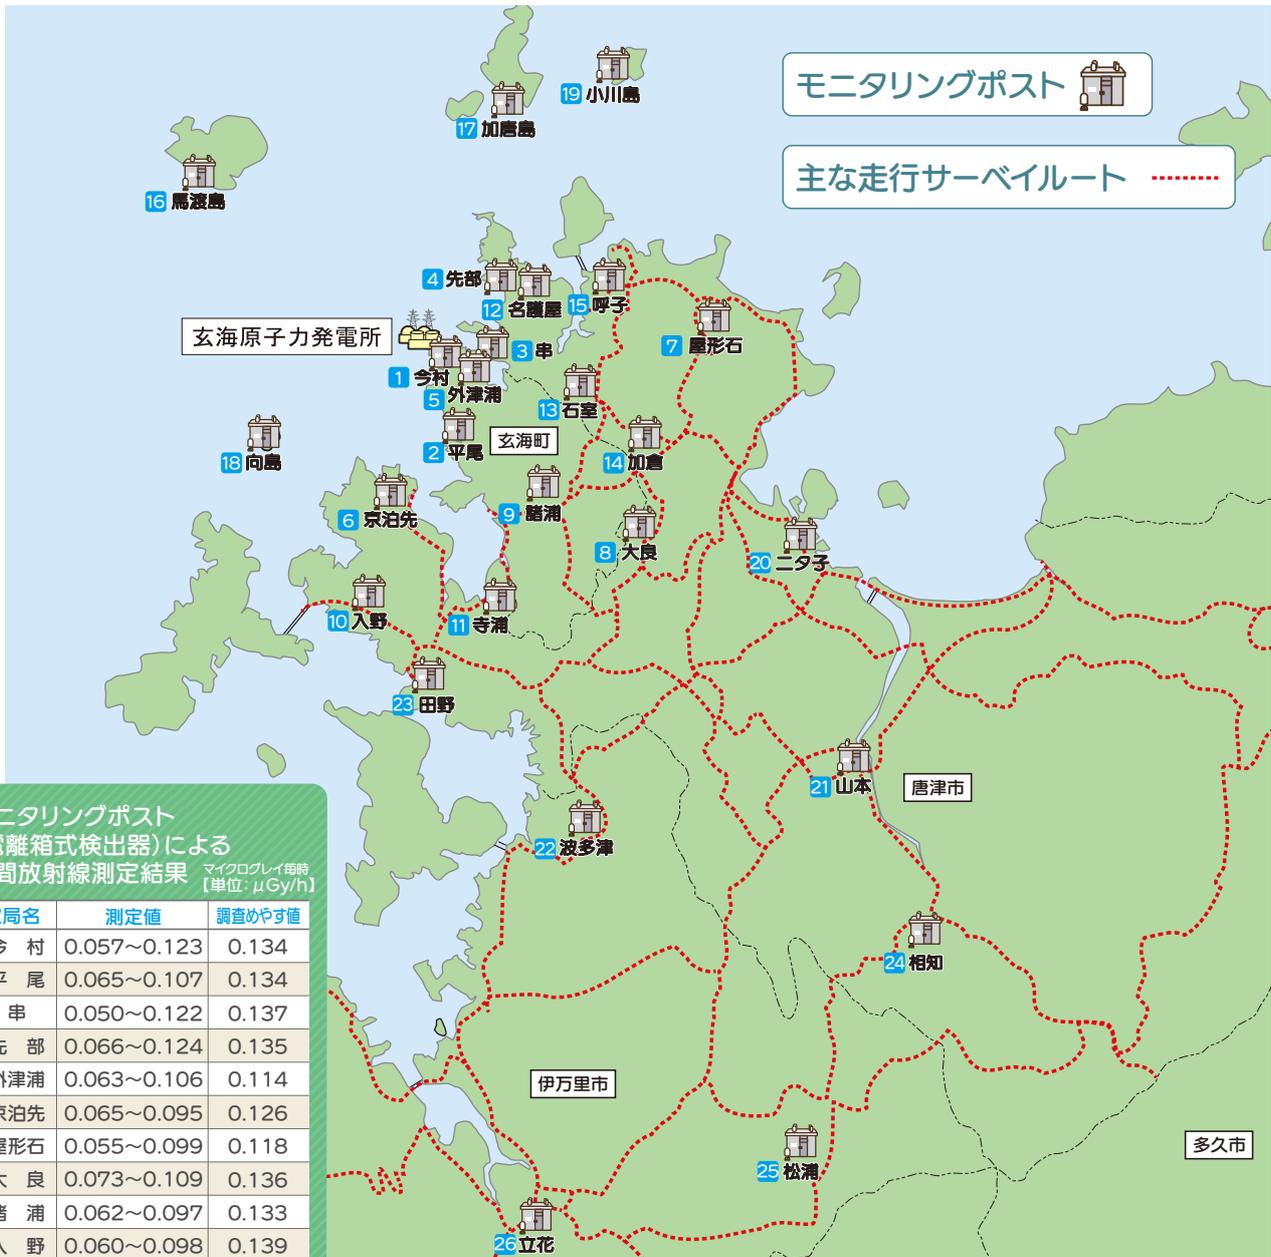
▶ 玄海原子力発電所から30km 圏内の空気中の放射線をモニタリングポストで連続測定しています。

②モニタリングポスト (電離箱式検出器)による 空間放射線測定結果

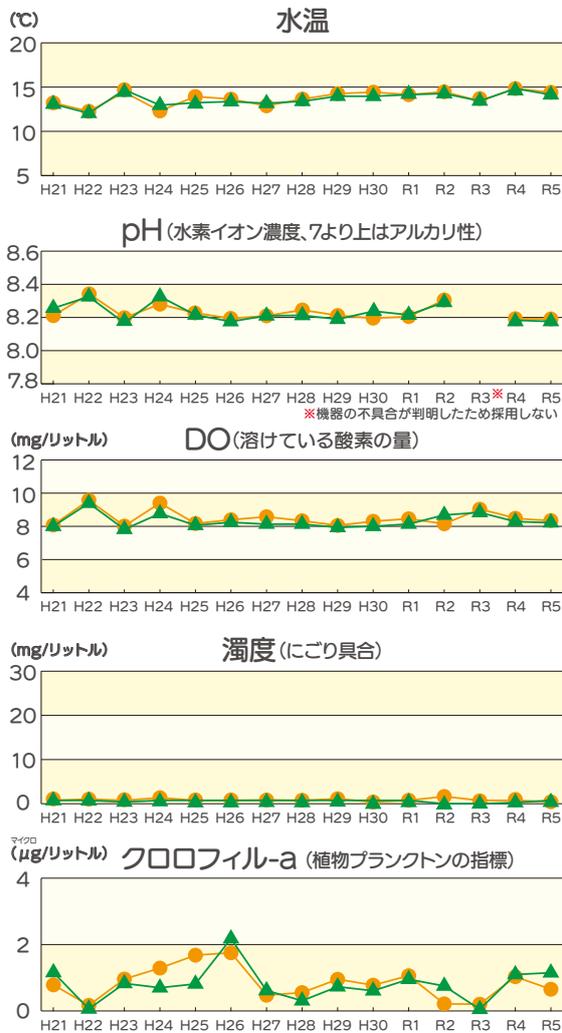
取水口側

冬季水質調査結果の推移(抜粋)

● 0m(海面) ▲ B-1m(海底面1m上部)

- ▶ 拡散調査では、放水口付近で1℃以上の水温の上昇が確認されましたが、範囲は限定的でした。
- ▶ その他の調査において、過去の調査結果と比べて特異な結果はありませんでした。

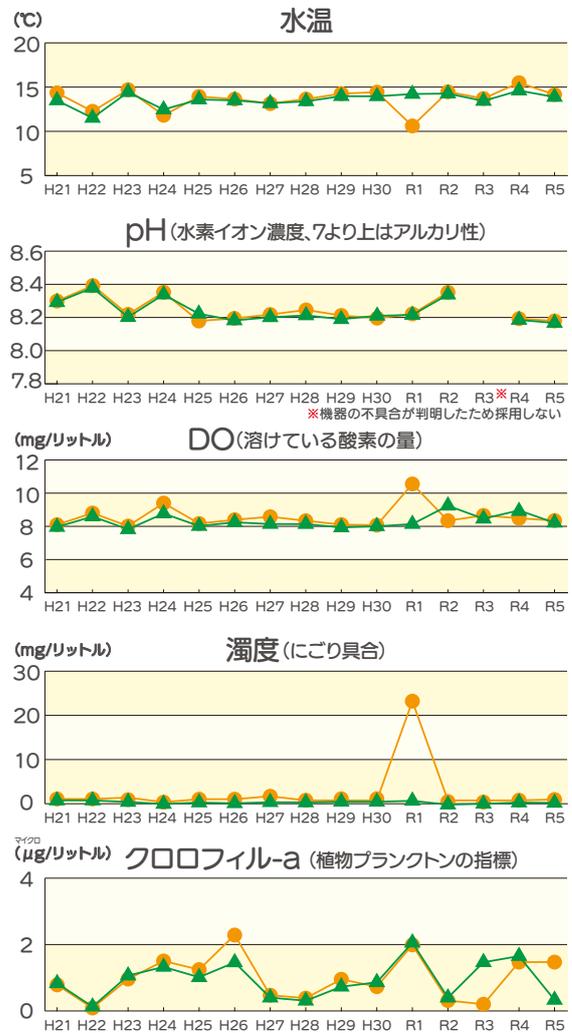
放水口側

● 0m(海面) ▲ B-1m(海底面1m上部)

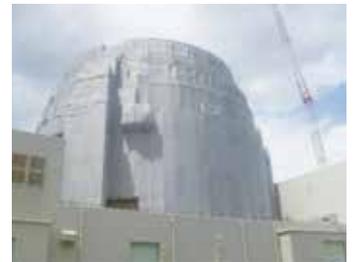
【現在の状況】(令和6年8月撮影)

●玄海3号機 原子炉格納容器外壁塗装工事

原子炉格納容器外壁は、風雨などからコンクリートへの直接的な影響を避けるための塗装をしています。前回の塗装は平成22年に実施しており、一部劣化が見られることから、再塗装を実施します。

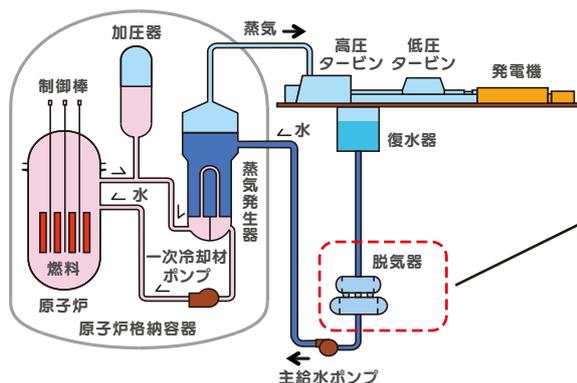
放射性物質による汚染のない2次系設備の解体撤去を進めています。

【玄海2号機 脱気器の解体撤去の状況】

〔脱気器とは〕
タービンを回す蒸気となる水から、金属のサビの原因となる酸素を取り除くための設備

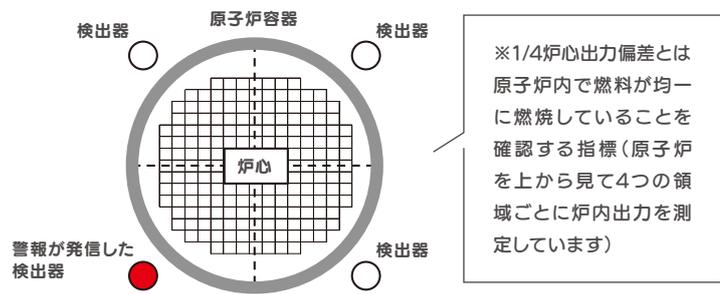
①玄海4号機 1/4炉心出力偏差警報発信 (発生日：令和6年3月26日)

第16回定期検査に向けて出力降下中に、原子炉内の出力が不均一になったことを示す警報が一時的に発信しました。

〔原子炉容器を上から見た図〕

- ▶ あらかじめ決められた措置である出力降下を継続し、出力が不均一な状態は改善しました。今後は、出力降下直前に検出器の調整(校正)を実施するなどの対策を実施します。

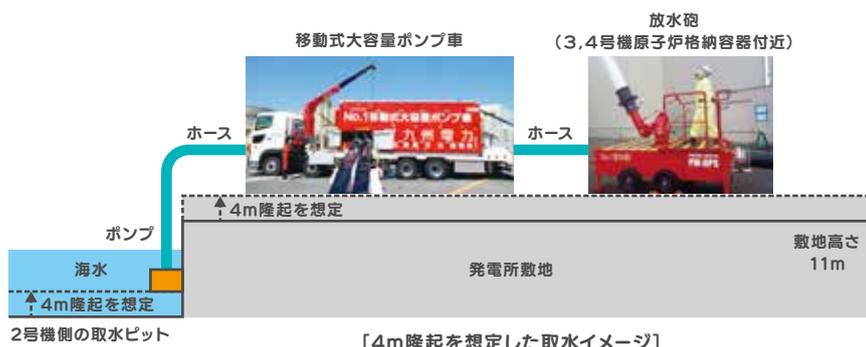
玄海原子力発電所の敷地内及び敷地付近に活断層はなく、玄海において想定される地盤隆起は数cm程度ですが、仮に4mの地盤隆起が発生した場合を想定した海水取水訓練を令和6年6月25日に実施しました。

〔4m隆起を想定した取水イメージ〕

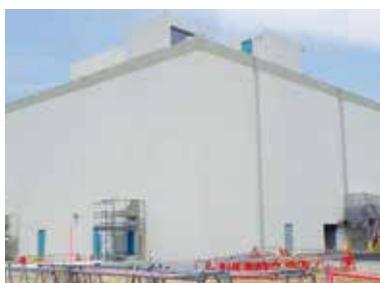
緊急時対策棟工事状況

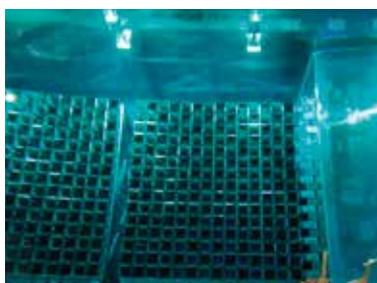
3号機リラッキング工事状況
新ブロック設置後(Fブロック)
