# 佐賀県原子力 環境安全連絡協議会を 開催しました

今回は令和7年7月30日に玄海町で行われた第100回協議会の概要を紹介します。

# ① 玄海原子力発電所の運転状況など

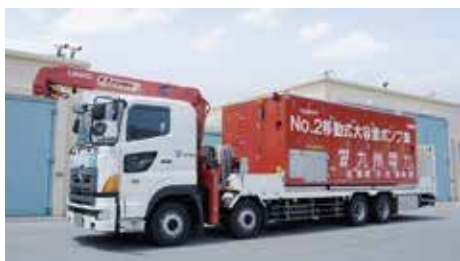
移動式大容量ポンプ車

玄海原子力発電所において、福島第一原子力発電所事故の教訓などを踏まえ策定された新たな規制基準に対応するために整備した安全対策設備や、更なる安全性向上に向けた取り組みをまとめた動画を委員の皆様と視聴しました。
