**河川整備交付金**  
**(高潮対策事業)**  
**(浜川)**

# 浜川高潮対策事業

着手年：平成2年度  
事業地：鹿島市

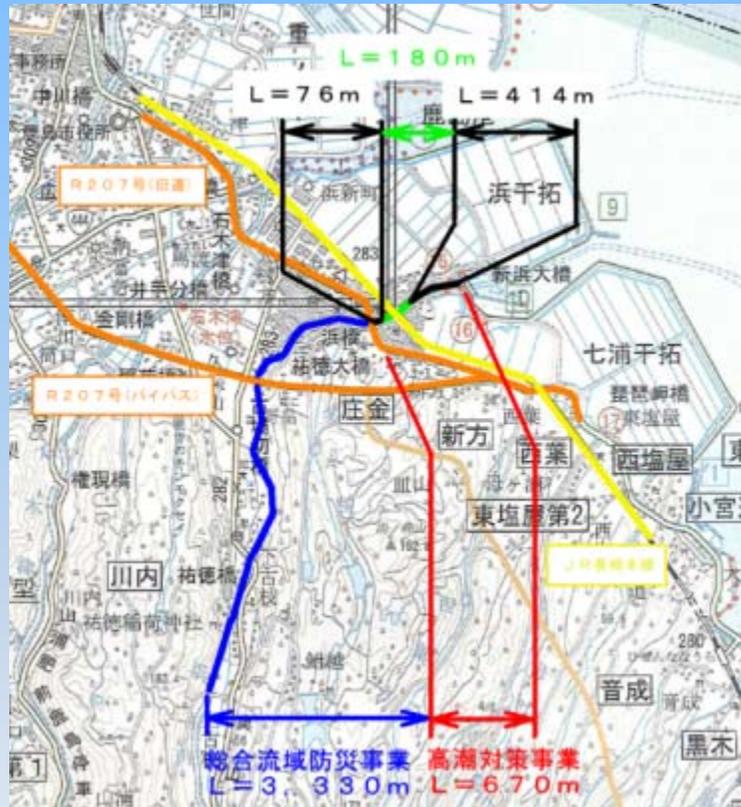
— 完了区間  
— 未完了区間

- ・JR橋梁一式と右岸護岸220m、左岸護岸142mを除き、約450mの改修を完了。
- ・H23年度末進捗率 80.1%(事業費ベース) ・年平均進捗率 3.6%

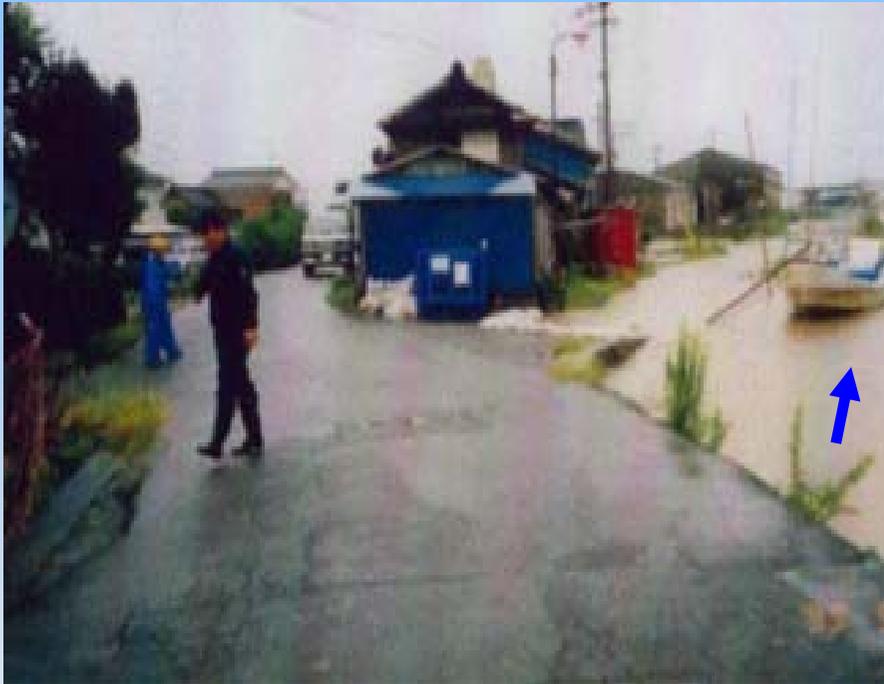
左岸0k/280付近

平成11年9月台風18号  
による高潮状況

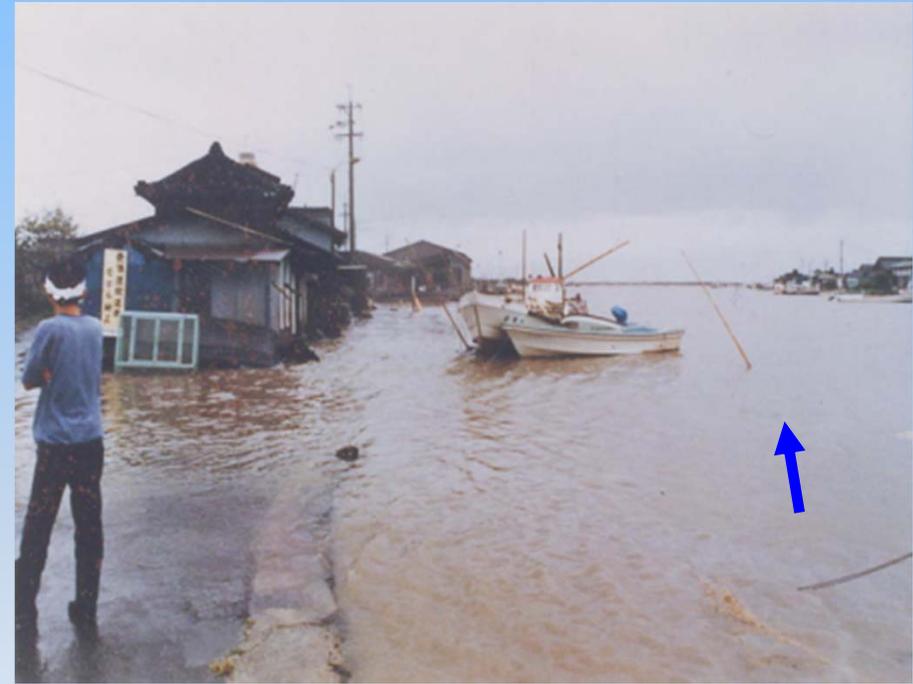
昭和60年8月台風13号  
による高潮状況

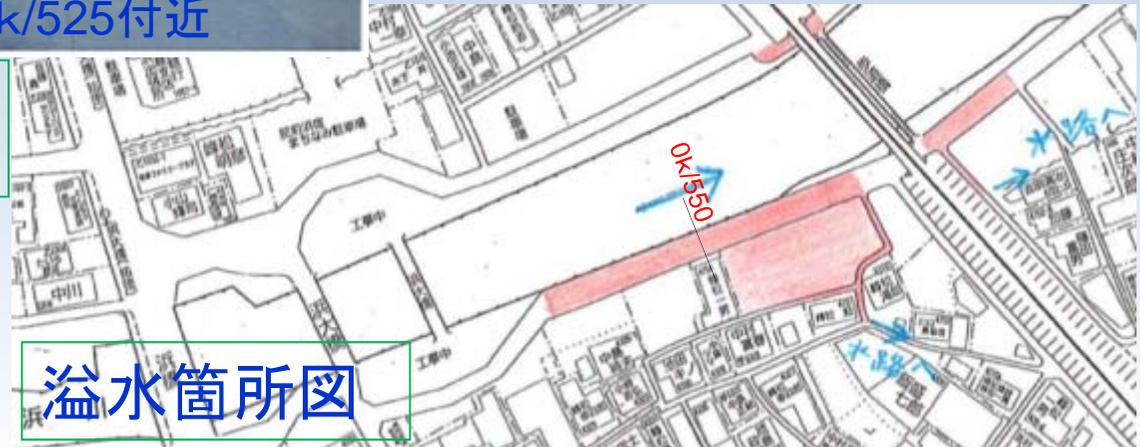
溢水箇所図

平成24年9月16日台風16号による高潮状況

最高潮位:  
TP+3.60m(H24.9.17. 9時47分)

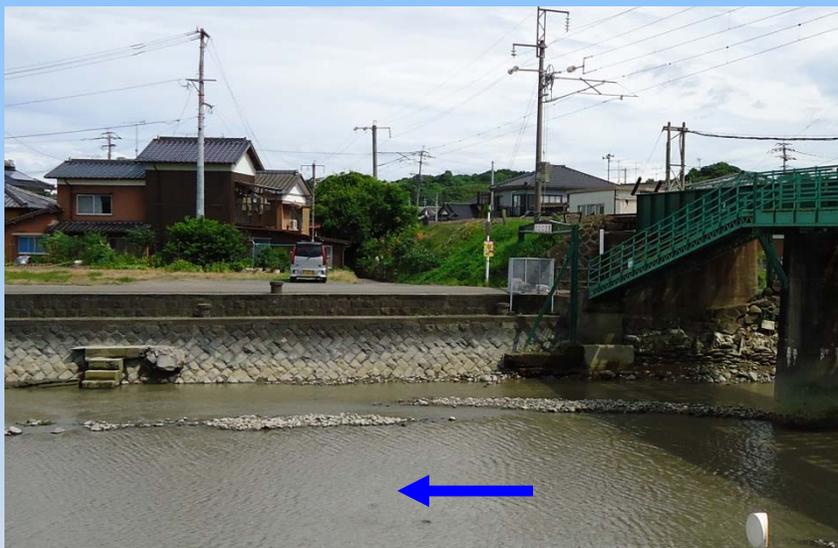
0k475付近(JR橋下流右岸状況)

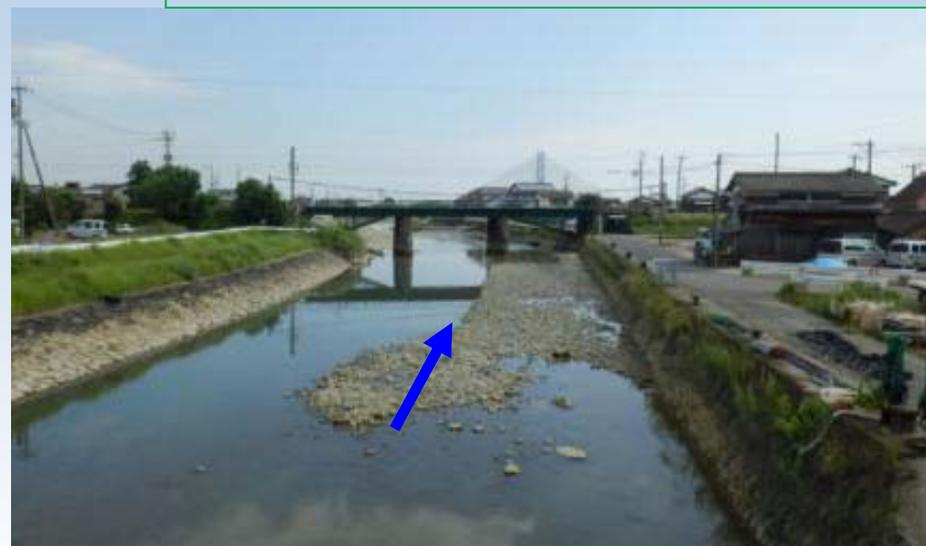
0k550付近(浜大橋より下流を望む)

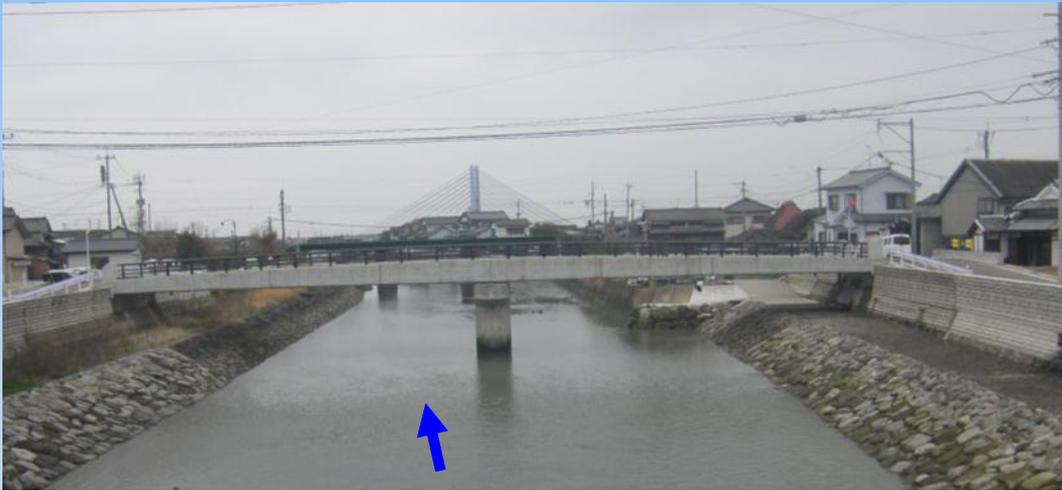
0k680付近(浜橋:国道207号)より下流(浜大橋)を望む

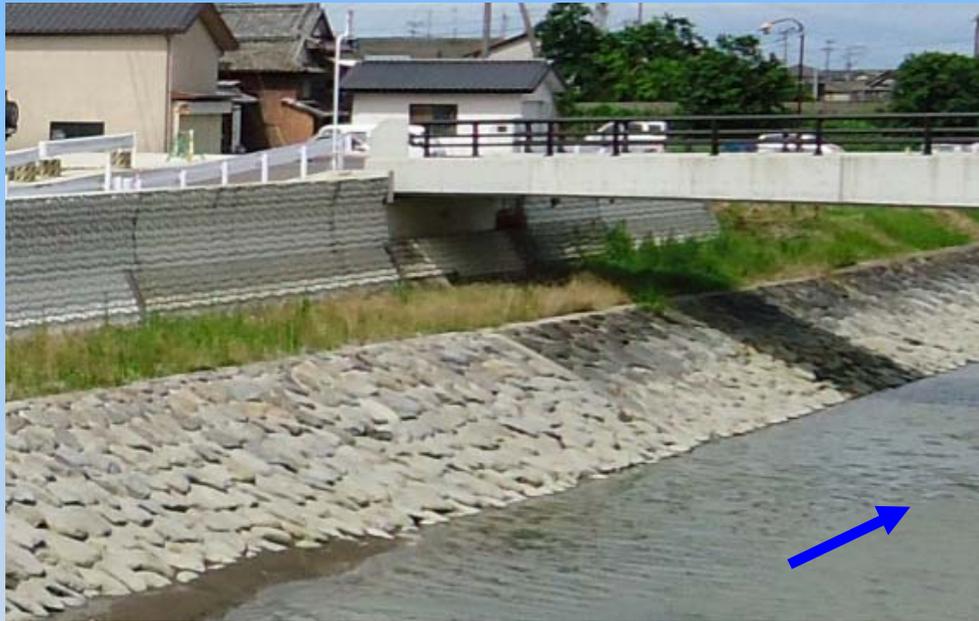
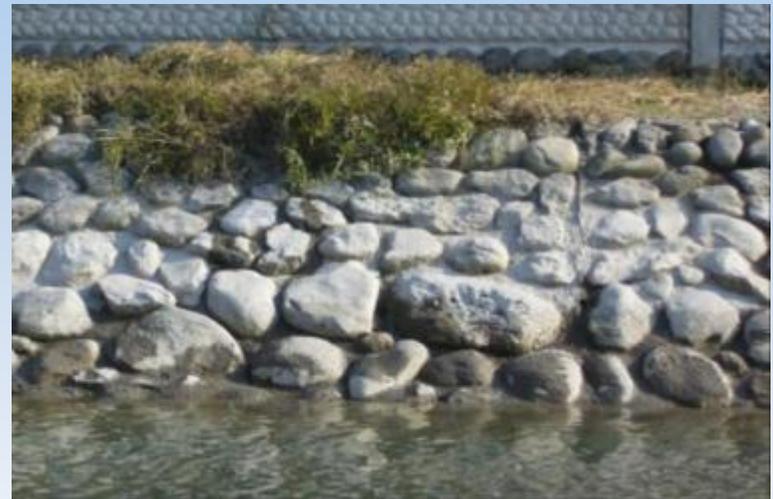
高水敷きについては、裸地としたことで、植生が繁茂しており、動植物の多様性を発揮する場となることが期待できる。

低水路護岸は、他工事で発生した石材を利用した練張とし、勾配は2割としていることから、親水性が高まっている。
