平成28年度埋蔵文化財発掘調査の紹介【袴野城山城跡】

遺跡名：袴野城山城跡（はかまのじょうやまじろあと）
内容・時代：中世山城跡
所在地：武雄市東川登町大字袴野
調査期間：2016年9月～12月
調査面積：4,360㎡
事業原因：九州新幹線西九州ルート建設
事業主体：（独）鉄道建設・運輸施設整備支援機構
調査主体：佐賀県教育庁文化財課

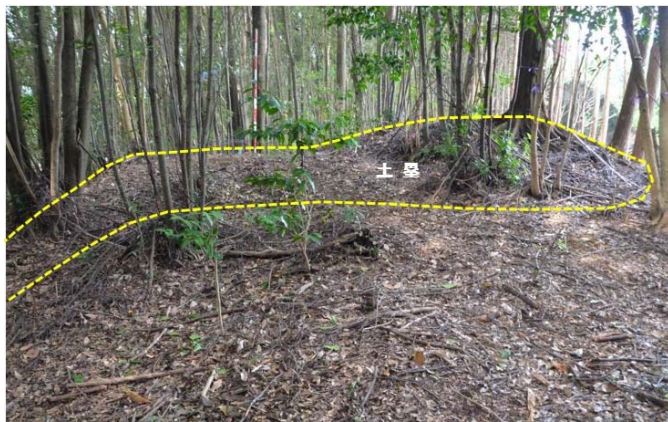
写真1 主郭(曲輪1)土塁残存状況

主郭の調査範囲はごく一部でしたが、土塁の残存状況を調査し、高さ1m以上が盛土で構築されていることがわかりました。また、土塁上の表土の中からは、城の存続時期の遺物と思われる「風炉(*3)」の破片が検出されています。

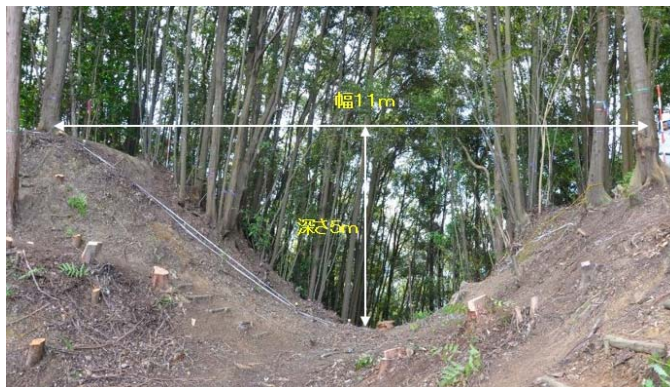
写真2 堀切1調査前状況(北から)

堀切1の調査では堀底の掘り下げを行いました。深さ30cmほどで砂岩の岩盤が現れ、城の放棄から400年以上経っているにもかかわらず堆積が進んでいない様子がわかりました。また堀の西側(曲輪2の上部)では、堀の肩に沿って土塁が設けられており、横矢(*4)をかけるための工夫であったものと考えられます。堀切2についても表土の堆積は薄く、それ

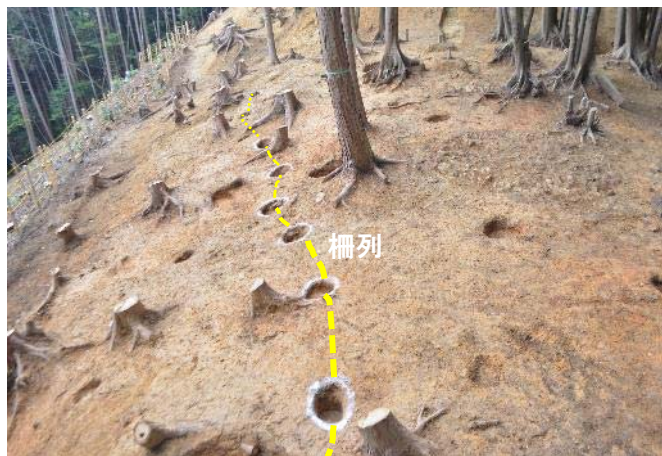
写真3 曲輪3北側斜面 柵列がならぶ様子 (西から)

北側に面して東西に小穴8～9基が直線的に並び、同じく柵列の可能性が考えられます。ただし、曲輪3の肩部ではなく、やや斜面側に下った位置に配置されている点が曲輪2と異なります。なお、曲輪3の西側は一部盛土で整形されていることが明らかとなり、これは、尾根上の平坦面をより多く確保するためのものと考えられます。なお、柵列の柱穴はこの盛土上から掘られています。

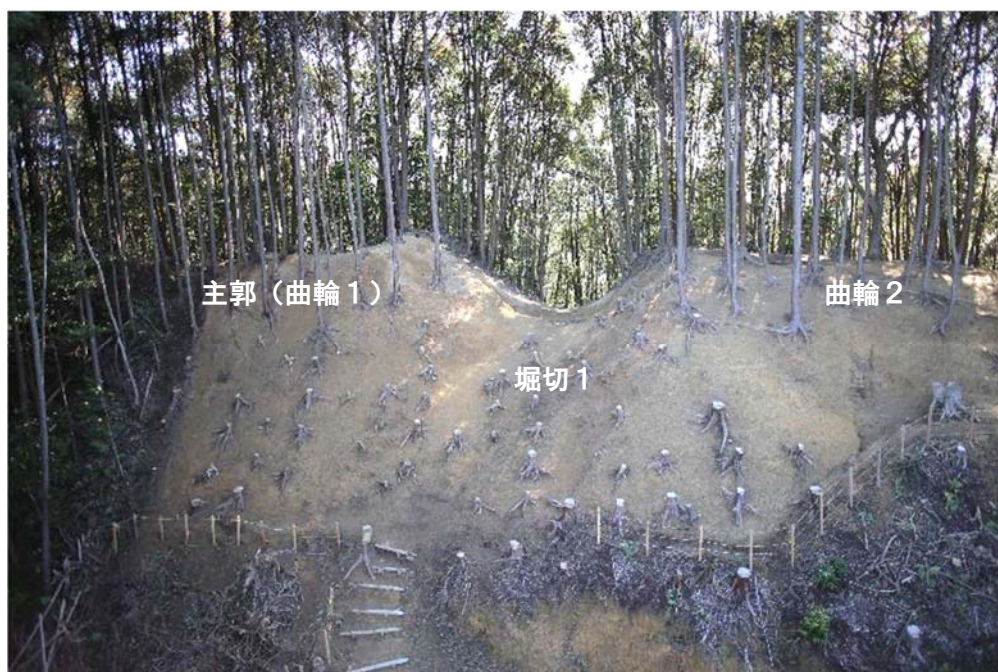
写真5 発掘作業完了状況：主郭・堀切1・曲輪2
