六角川水系晴気川 河川整備交付金事業 (総合流域防災事業)

小城市

(再評価実施後5年が経過)

晴気川総合流域防災事業 着手年:平成15年度 事業地:小城市

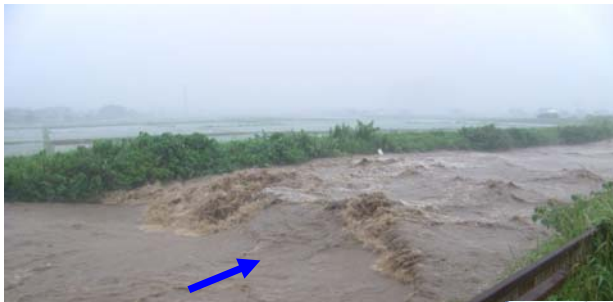
平成24年7月（梅雨前線豪雨） 晴気川

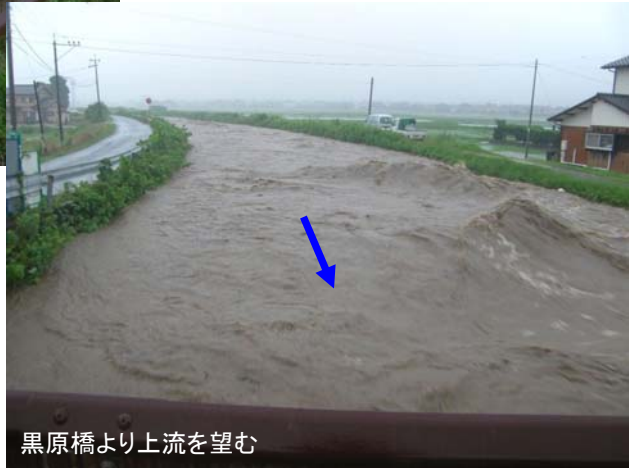
4k800(右岸)より下流を望む

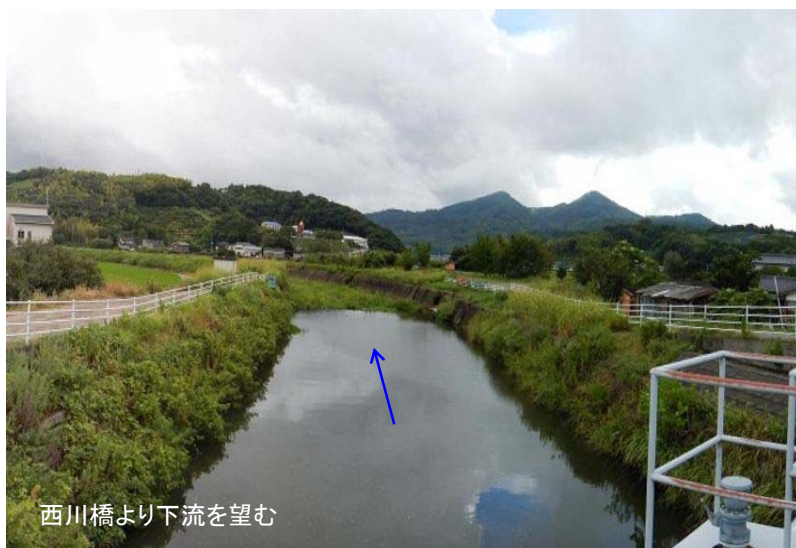
○事業進捗状況

- ・西川橋下流100mについては改修が完了、西川橋から船田第1堰までの1,285mについては暫定改修が完了している。
- ・H29年度末進捗率 90%(事業費ベース)
- ・年平均進捗率 6.0%

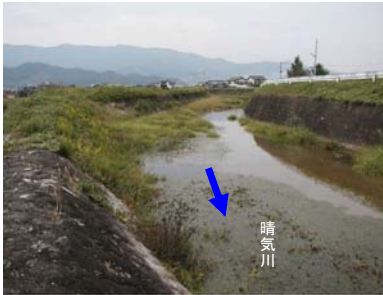
坂大橋から上流を望む

着工前:ブロック積護岸(H18年)

現況のブロック積護岸を取り壊し、土堤としたことで、水際の植生が活着し空間の連続性が創出されている。

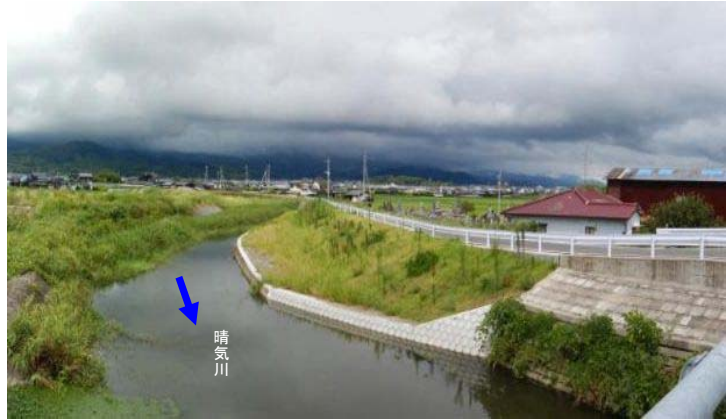
H30年時点の状況
(晴気川左岸部護岸改修後)
