# フリーゲージトレインの不具合対策と 今後の技術開発の進め方について

平成28年11月18日

**独立行政法人 鉄道建設・運輸施設整備支援機構**

軌間可変技術調査は、整備新幹線建設推進高度化等事業費を活用して行われているものであり、本資料は、3モード耐久走行試験において確認された不具合の対策案等について、JR九州、鉄道総研及びメーカー等の協力のもとにとりまとめたものである。

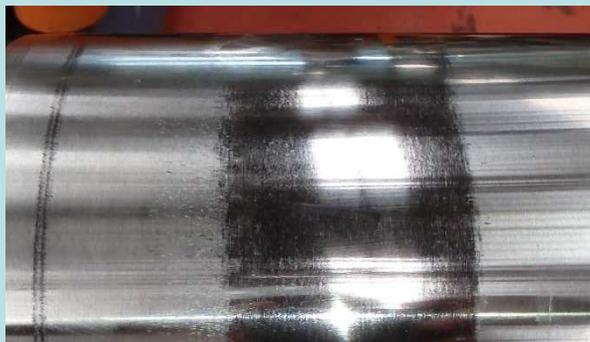
試験条件①～③を終えた後の車軸  
【走行距離: 約37,500km】

・車軸表面が鏡面化しているものの摩耗は確認されない。【一定の摩耗対策効果は確認】

- 今回の摩耗対策に一定の効果は認められるが、営業線における高速走行時の上下振動により摩耗が促進される可能性も否定できず、現時点で60万km相当走行できる耐久性を有すると判断するのは難しい。
- 従って、実際の営業線で検証走行試験を行うことにより、摩耗の対策効果を最終的に確認してまいりたい。

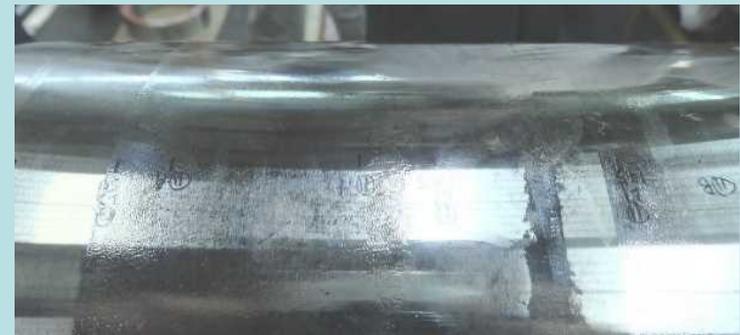
試験条件④を終えた後の車軸【走行距離: 約9,000km】

・全周にわたり摩耗し(最大33 $\mu$ m(0.033mm))、メッキが剥げ、母材が露出している。【今回の試験条件④が実際の走行環境と一致しているかどうかを厳密に検証するのは困難】

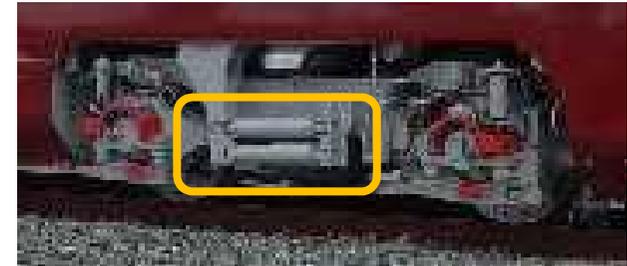
- 高速走行安定性試験とは、高速で回転中の台車を横方向から強制加振することにより、台車の横揺れ及びその収束状況を確認する試験であり、新幹線台車の性能評価において重要なもの。
- フリーゲージトレインは、コロを介してモータの回転力を車輪に伝達していることから、車輪の回転ガタ(部品間の僅かな隙間によるズレ)が高速走行安定性に及ぼす影響について慎重に評価する必要がある。
- 鉄道総研の試験装置を用いて実施した高速走行安定性試験の結果、一定の条件(横方向の動揺を抑止する機能を有するヨーダンパ4本のうち、1本を外した状態)では、時速280kmで台車の揺れが顕著となった。
- 列車の走行に伴うコロや車輪等の摩耗による回転ガタの拡大は、高速走行安定性に影響を与える可能性があることから、耐久走行試験の実施にあたっては、事前に回転ガタの拡大が高速走行安定性に及ぼす影響について詳細に検討する必要がある。

横方向の動揺を抑えるヨーダンパ

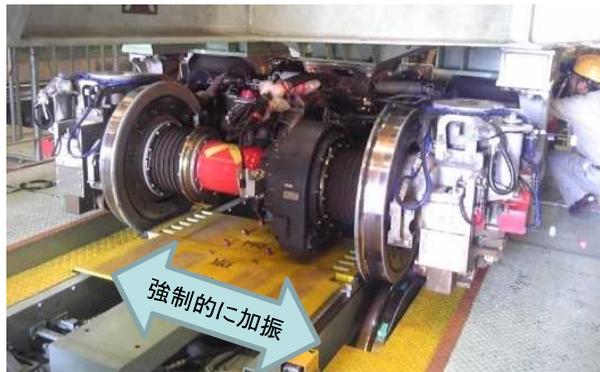
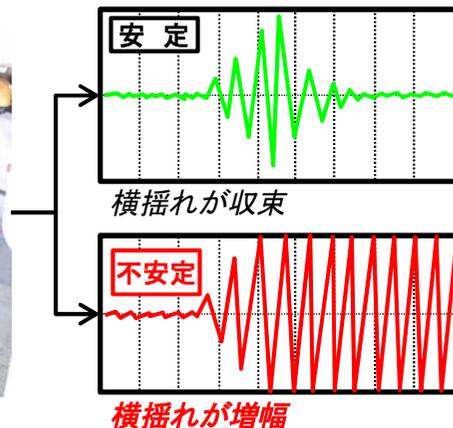
### 高速走行安定性試験

車輪と一体化された内筒(スリーブ)

コロ

- 高速走行安定性は、コロの摩耗に伴う回転ガタの増大等により悪化する傾向にあるため、耐久走行試験の実施にあたっては、回転ガタの拡大等と高速走行安定性の関係を検証しておく必要がある。
- 従って、検証走行試験でモニタリングしながら、詳細な調査と必要な対策を検討してまいりたい。

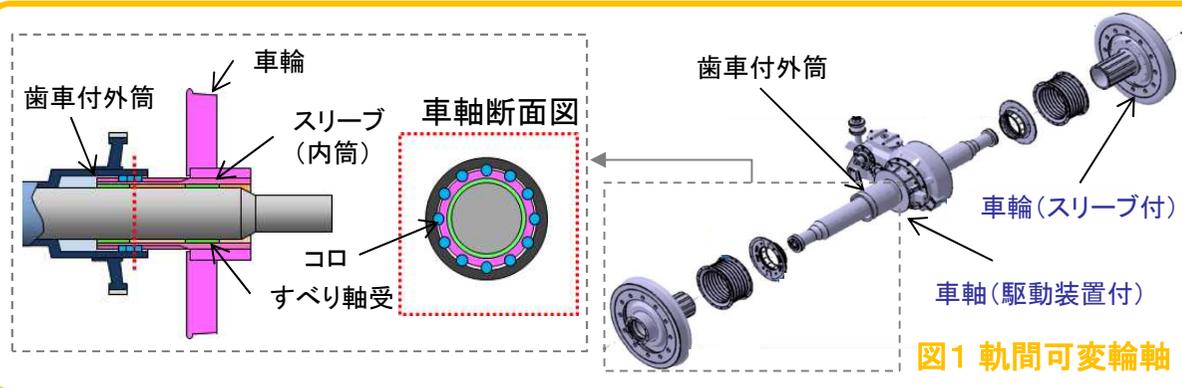
図1 軌間可変輪軸

- FGT台車は、車輪の幅を変換するための軌間可変輪軸(下図1)やロック機構(下図2)など特有の機構を備えている。
- その他、新・在共用走行のための運転保安設備等の2系統化<sup>※</sup>、車両の軽量化対策として高価な部品を採用している。

- FGT特有の軌間可変輪軸(下図1)やロック機構(下図2)は可動部を有し、摩耗するため、定期的な点検箇所や部品交換が増加。
- 今回の不具合対応により、車軸等を定期的に交換する必要が生じ、メンテナンスコストが増加。

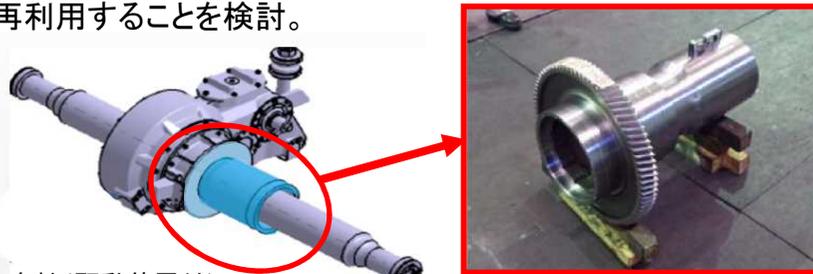
##### 案1) 歯車付外筒の再利用

車軸を定期的に変換する場合でも、駆動装置(歯車付外筒等)を再利用することを検討。

車軸(駆動装置付)

歯車付外筒(単体)

※) 駆動装置付: 歯車付大筒、ギアケース等)

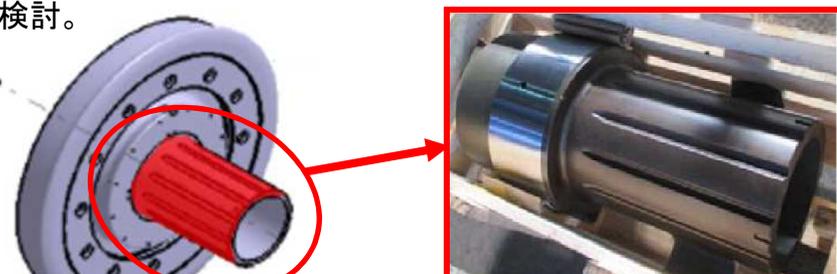
##### 案2) スリーブの再利用

車輪を定期的に変換する場合でも、スリーブを再利用することを検討。

車輪(スリーブ付)

スリーブ(単体)

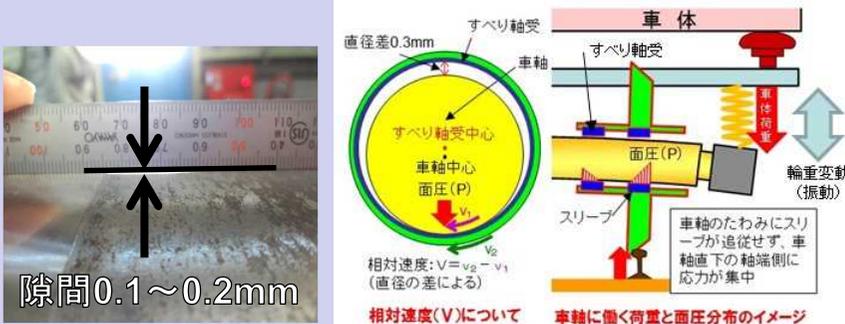
車軸の摩耗	スラスト軸受オイルシールの欠損
<p><b>不具合の原因</b></p> <p>いずれの不具合も、高速域(時速260km)での耐久走行試験により新たに確認された事象に起因する</p>	<p>○ 面圧分布の偏りと輪重変動によって過大な面圧が作用したこと、並びに、車軸とすべり軸受との擦れ等が原因と考えられる。</p>

<p>隙間0.1~0.2mm</p> <p>直径差0.3mm</p> <p>すべり軸受</p> <p>車軸</p> <p>すべり軸受中心</p> <p>車軸中心</p> <p>面圧(P)</p> <p>スリーブ</p> <p>車軸のたわみによりスリーブが追従せず、車軸直下の軸端側に応力が集中</p> <p>相対速度: <math>V = v_2 - v_1</math> (直径の差による)</p> <p>相対速度(V)について</p> <p>車軸に働く荷重と面圧分布のイメージ</p>	<p>○ 高速域での耐久走行に伴う振動により、オイルシールの芯金に疲労き裂が発生し、欠損に至ったと考えられる。</p>

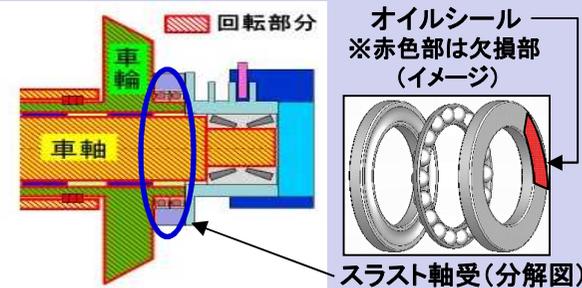
<p>回転部分</p> <p>車輪</p> <p>車軸</p> <p>スラスト軸受(分解図)</p> <p>オイルシール</p> <p>※赤色部は欠損部(イメージ)</p> <p>注) オイルシールとは、スラスト軸受(ベアリング)内の潤滑油の流出を防止する部品</p>
<p><b>主な対策案</b></p>	<p>○ すべり軸受の曲面加工等による面圧の低減、車軸とすべり軸受の隙間の縮小による擦れの影響の低減 など</p>
