フリーゲージトレインの不具合対策について

平成28年5月

1. 車軸摩耗対策について(検証試験スケジュール案)

2. スラスト軸受オイルシールの改良方針について

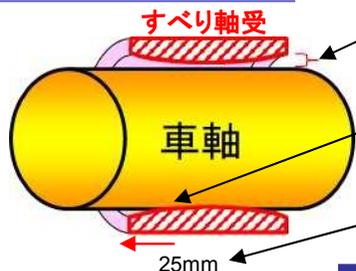
- すべり軸受の形状・配置変更による面圧低減
- 車軸とすべり軸受の隙間を狭くすることで車軸とすべり軸受の擦れの影響の低減
- 給脂機能の追加による摩耗抑制

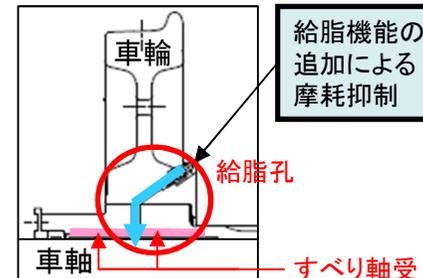
- 車軸とすべり軸受の隙間を縮小し、擦れの影響を低減(0.3mm→0.2mm)
- 接触面の断面を曲線形状に加工することにより最大面圧を低減
- すべり軸受を軸端側へ25mm拡幅することにより最大面圧を低減

- すべり軸受の曲面加工など面圧低減策等を講じた輪軸を装着した台車で回転試験を行い、改良効果を確認する。
 - ・ 時速130km程度から時速270kmまで、段階的に速度を上げながら車軸表面の状態を観察
 - ・ 検証試験の途中で著しい摩耗が確認された場合は、その時点で試験を中断し、分解のうえ詳細調査

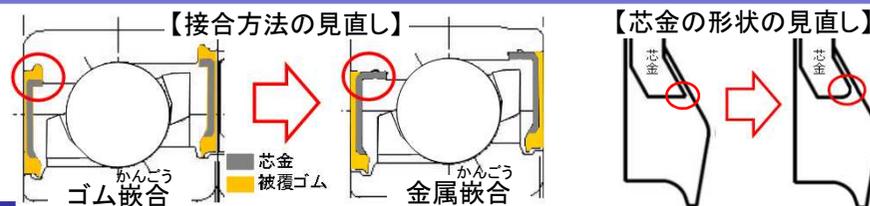
- 芯金の材質変更(SPCC:冷間圧延鋼板⇒SPFC:高張力鋼板)
 ※当初は、SUS(ステンレス鋼板)も候補の一つとして検討
- 接合方法の見直し(金属嵌合とゴム嵌合を比較のうえ評価)
- その他(芯金の先端形状見直し、近接部品との接触防止)

注)オイルシールとは、スラスト軸受(ベアリング)内の潤滑油の流出を防止する部品

- ① 芯金材質の見直し(SPCC→SPFC)や形状変更により、振動に対する耐力の向上を確認 ⇒ **耐久走行試験再開時の改良台車に反映**
- ② 接合方法については、これまでのところ、ゴム嵌合に比べ金属嵌合の方が良好な結果が得られているものの、実際の走行時の振動特性によっては共振点も変化することも考えられるため、耐久走行試験の再開時には、**金属嵌合とゴム嵌合の2タイプを装着し、耐久走行試験中の比較検討により、より耐久性の高いタイプを選定する方針**(あらかじめ両タイプとも十分な予備品を製作しておく)。

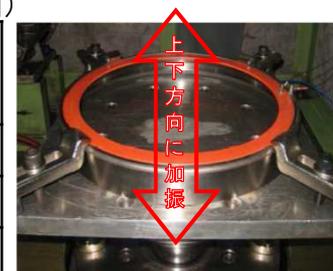
オイルシール単体加振試験(2~3月)

- 従来材質(SPCC)で疲労き裂が発生した振動を与えても、改良材質(SPFC)では、損傷しないことを確認。
- この試験条件での接合方法の比較では、ゴム嵌合より金属嵌合の方が変形等が少なく、優れていることを確認。

(加振条件:260Hz、35G、10⁷回)

SPFC(形状変更あり)		(参考)SUS 形状変更なし	【従来】SPCC 形状変更なし
	ゴム嵌合	金属嵌合		
応答加速度倍率	14倍	6.8倍	19倍	14倍
シール歪量	200μ	43μ	110μ	—
試験結果	損傷なし	損傷なし	損傷なし	疲労き裂発生

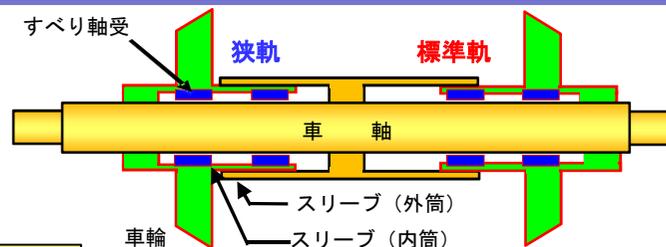
FGT輪軸の構造(概略図)

スリーブにより、車軸表面等が直接目視できない

1. 車軸等の健全性を判定するための摩耗の限度値・管理値の設定
2. 車軸等の摩耗が常に管理値内に収まっていることを在姿で確認するための検査技術・検査手順の確立

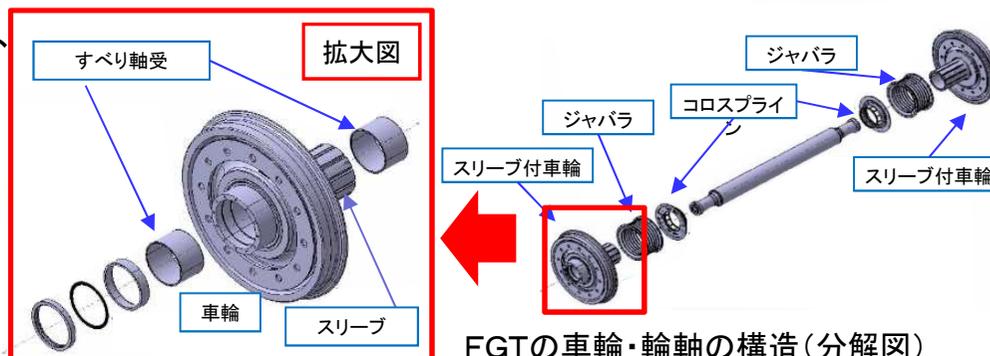
FGTの車輪・輪軸の構造(分解図)

○スリーブやすべり軸受などFGT特有の部品の検査・交換は、台車から分離し、部品毎に細かく分解する必要がある。

○検証試験(台車回転試験)の結果等も踏まえ、部品の検査・交換周期(暫定値)を設定するとともに、それを踏まえたFGTのメンテナンスコストを検討する。

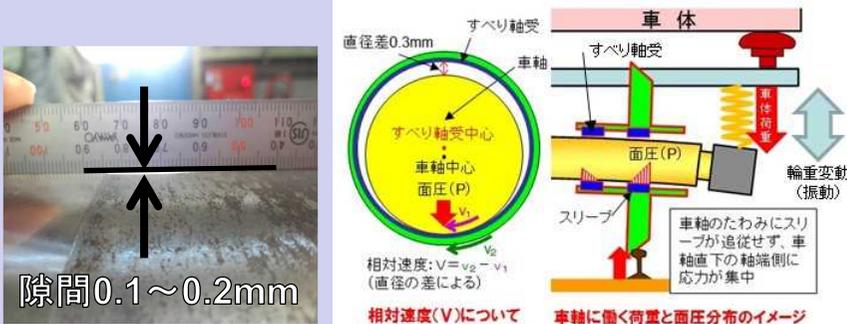
車軸の摩耗	スラスト軸受オイルシールの欠損
<p>不具合の原因</p> <p>いずれの不具合も、高速域（時速260km）での耐久走行試験により新たに確認された事象に起因する</p>	<p>○ 面圧分布の偏りと輪重変動によって過大な面圧が作用したこと、並びに、車軸とすべり軸受との擦れ等が原因と考えられる。</p>

<p>隙間0.1～0.2mm</p> <p>直径差0.3mm すべり軸受 車軸 すべり軸受中心 車軸中心 面圧(P) スリーブ 車軸のたわみによりスリーブが追従せず、車軸直下の軸端側に応力が集中</p> <p>相対速度: $V = v_2 - v_1$ (直径の差による) 相対速度(V)について 車軸に働く荷重と面圧分布のイメージ</p>	<p>○ 高速域での耐久走行に伴う上下方向の振動により、オイルシールの芯金に疲労き裂が発生・進展し、欠損に至ったと考えられる。</p>

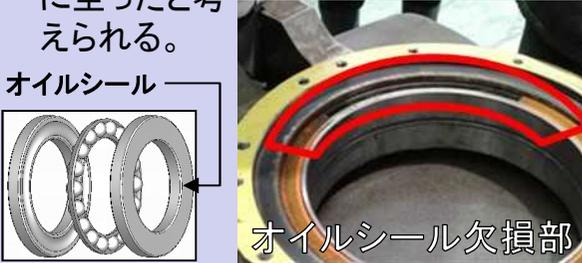
<p>オイルシール オイルシール欠損部</p> <p>注) オイルシールとは、スラスト軸受(ベアリング)内の潤滑油の流出を防止する部品</p>
<p>主な対策案</p>	<p>○ すべり軸受の曲面加工等による面圧の低減、車軸とすべり軸受の隙間の縮小による擦れの影響の低減 など</p>

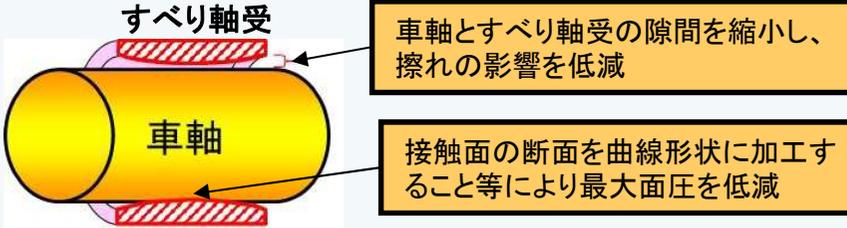
<p>すべり軸受 車軸</p> <p>車軸とすべり軸受の隙間を縮小し、擦れの影響を低減</p> <p>接触面の断面を曲線形状に加工すること等により最大面圧を低減</p>	<p>○ オイルシールの材質・構造の見直しによる疲労強度向上 など</p>

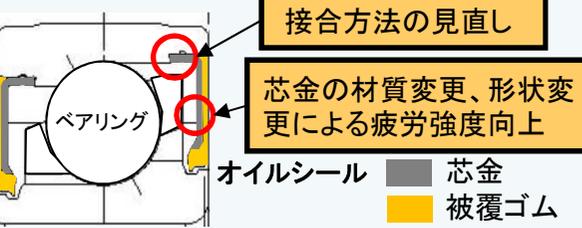
<p>接合方法の見直し 芯金の材質変更、形状変更による疲労強度向上</p> <p>ベアリング オイルシール 芯金 被覆ゴム</p>
<p>今後の進め方 (対策案の検証)</p>	<p>○ すべり軸受の曲面加工など面圧低減策等を講じた台車で台車回転試験を行い、改良効果を確認する。</p>	<p>○ 改良部品を用いた加振試験等を行い、改良方針を明確化する。</p>
<p>当面のスケジュール</p>	<p>○ 検証試験の結果等を踏まえて、本年秋頃を目途に軌間可変技術評価委員会を開催。</p> <p>○ 今後の検討が順調に進んだ場合、耐久走行試験の再開は平成28年度後半予定。</p>
