玄海原子力発電所における 工事関係の報告事項等について

2020年8月5日
九州電力株式会社

1. 玄海原子力発電所における請負会社作業員の負傷について
2. 玄海原子力発電所構内におけるクレーン吊荷の落下について
3. 玄海原子力発電所周辺海域の浮標灯の浮遊について
4. 玄海原子力発電所における新型コロナウイルス対策について
5. おわりに

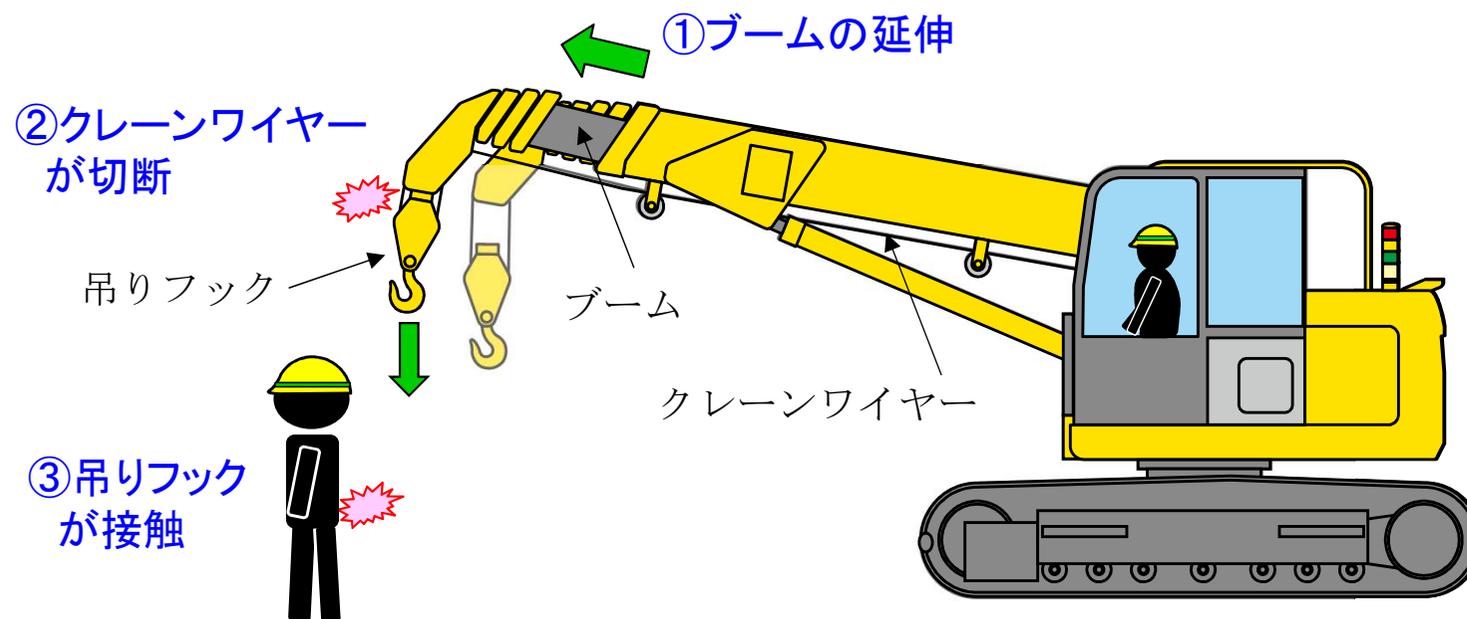
【クレーンの操作状況】

○2019年10月1日、玄海原子力発電所構内の土木作業において、クレーン作業にとりかかるため、吊荷がない状態でクレーンのブームを伸ばしたところ、クレーンワイヤーが切断し、落下した吊りフックが作業員1名に接触しました。

○クレーン操作者は、吊りフックを十分に下げない状態でブームを延伸しました。

○操作者は、吊りフックとブームの接触を避けるために設けられている「クレーンワイヤーの巻き過ぎ防止装置」が解除されていることを認識していませんでした。

- クレーン操作者に対し、吊りフックを十分に下げた状態でブームを延伸させるなど、クレーン操作の基本ルールについて教育を行いました。
- 原則として、巻き過ぎ防止装置の解除は行わず、臨時に作業の都合により解除した場合は、その必要がなくなった時点で復旧することとしました。
- クレーン操作者は、クレーン操作開始前に、巻き過ぎ防止装置が解除されていないこと等、クレーンの状態を必ず確認してから作業を開始することとしました。

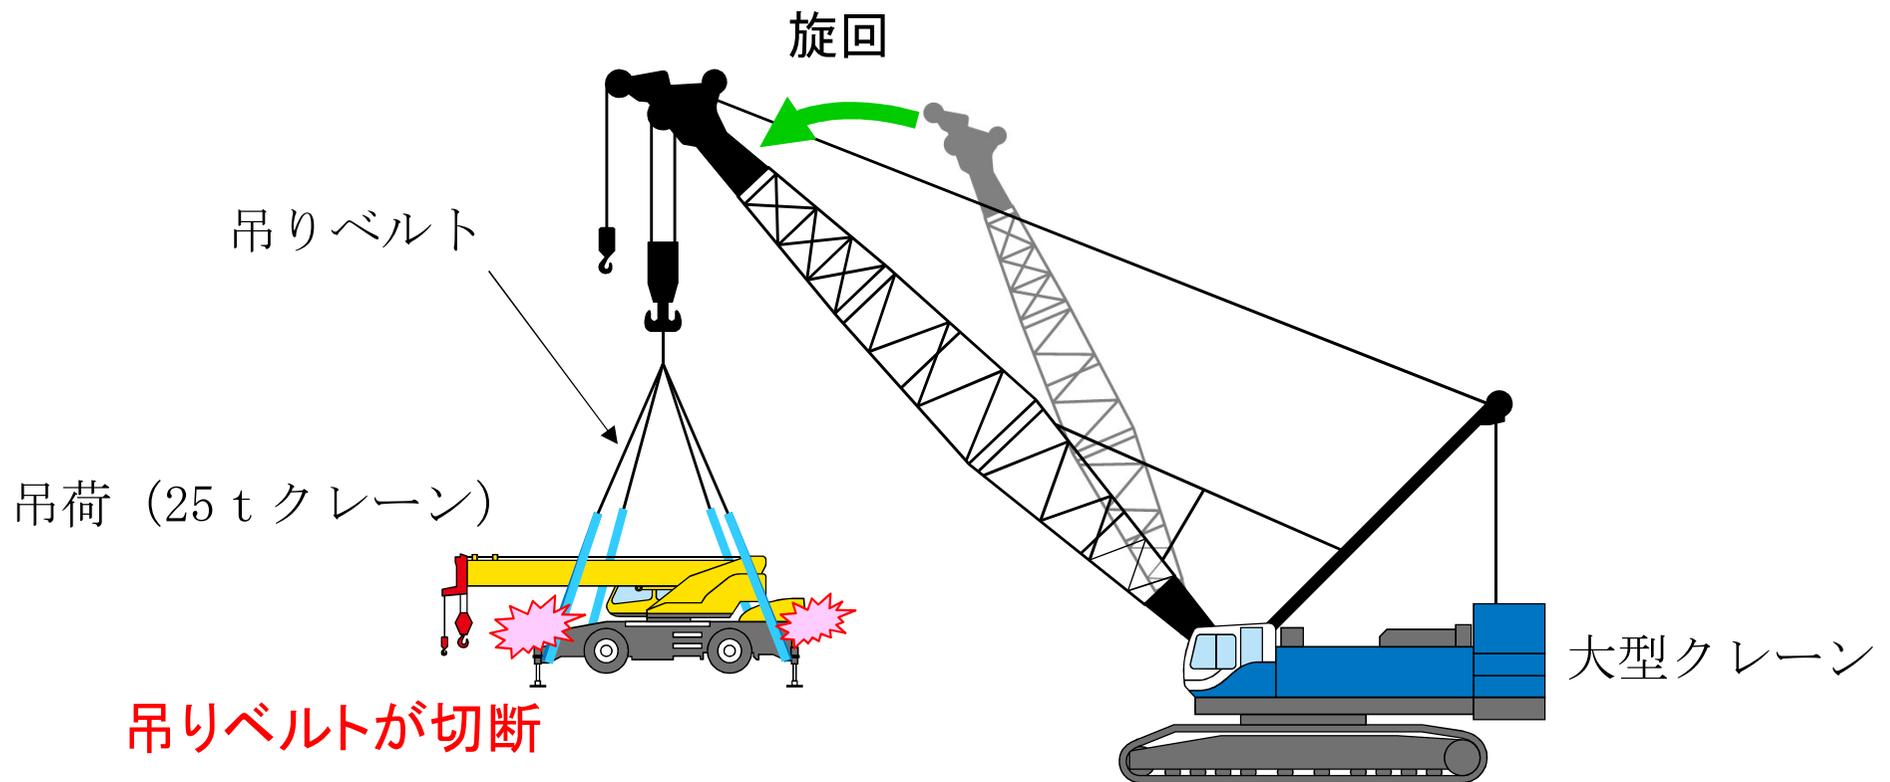
【吊降ろし作業状況】

- 本年4月13日、玄海原子力発電所構内の土木作業において、大型クレーンによる吊荷（25tクレーン）の吊降ろし作業を実施していたところ、吊りベルトが切れ、吊荷が落下しました。
- 本事象による作業員の負傷はありませんでした。また、発電所施設及び玄海3，4号機の運転への影響はありませんでした。

- 吊荷と吊りベルトが接触する箇所の形状が「角」の場合は、必ず当て物を使用するようルールの明確化を図りました。
- 吊りベルトを選定する際は、吊りベルトにかかる荷重を考慮し、耐荷重に更に余裕をもった吊りベルトを使用することとしました。
- 当社社員及び請負会社社員に対し、クレーン作業など、危険を伴う作業時における基本ルールの周知徹底を図るとともに、教育を行いました。

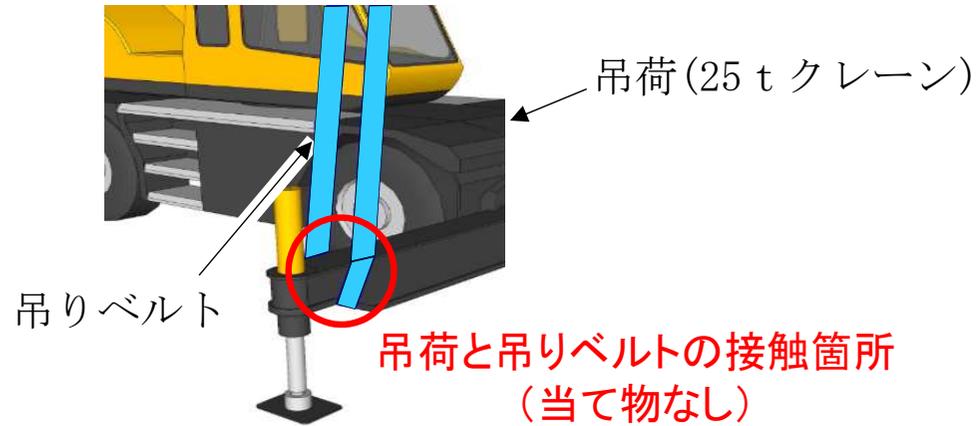
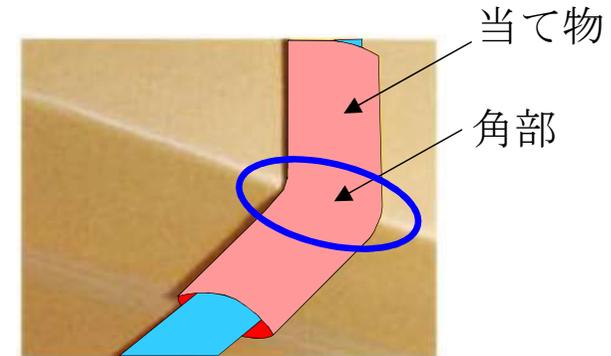
[角部に対する当て物のイメージ]

○吊荷と吊りベルトが接する箇所(角部)に、当て物を使用していなかったため、接触箇所に荷重が集中する状態となっていたと推定しました。

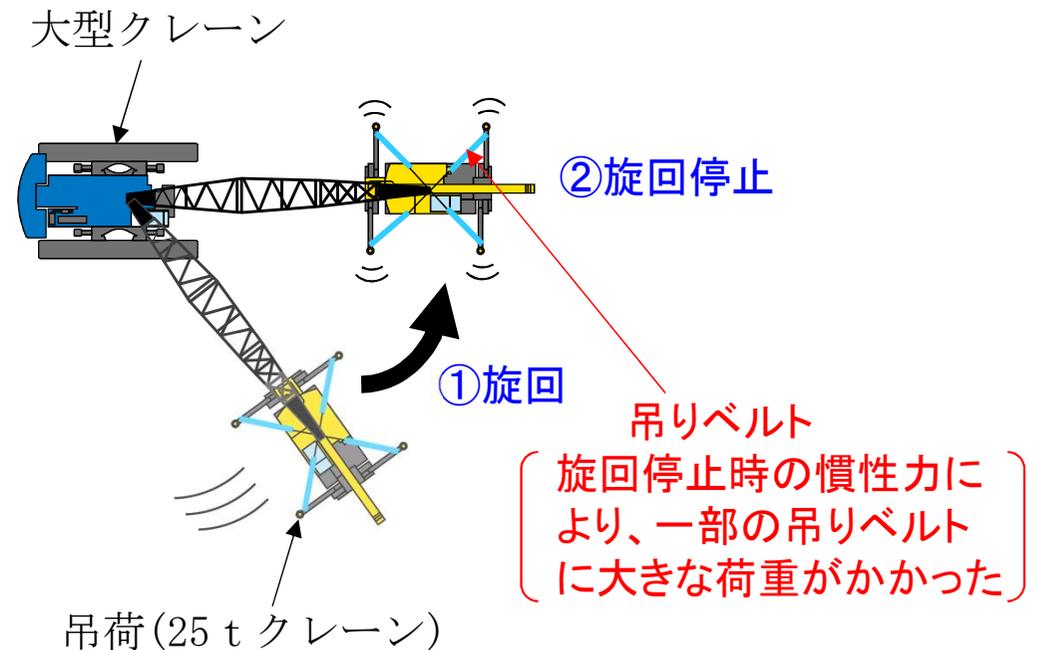
○大型クレーンの旋回停止時の慣性力により、一部の吊りベルトに想定より大きな荷重がかかり、吊りベルトが切断したと推定しました。

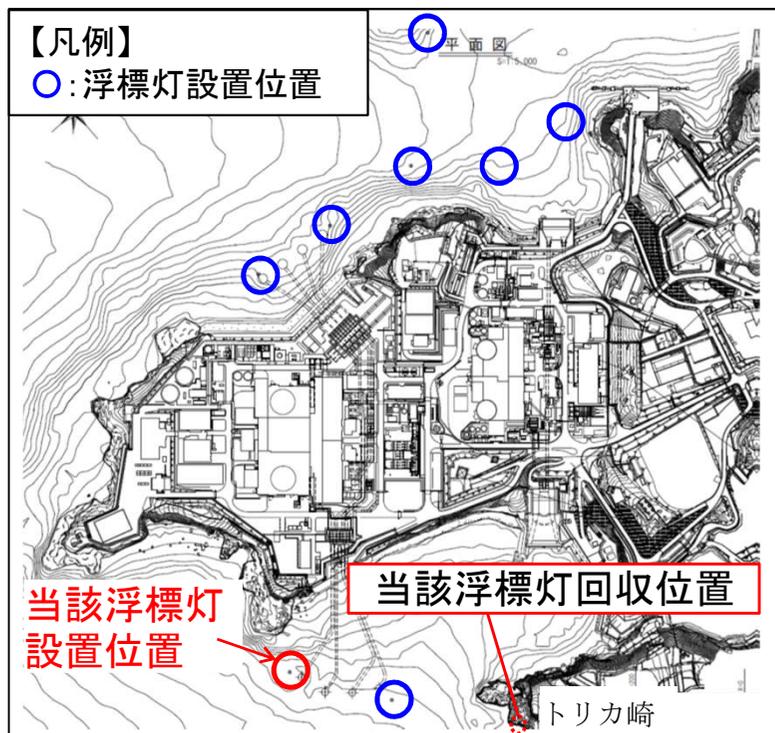
【浮標灯設置位置】

- 当社は、発電所周辺海域に、航路の明示や海中に設置した設備への注意喚起のため、自主的に浮標灯を設置しています。
- 本年4月26日、玄海3,4号機放水口付近の浮標灯の1つが設置場所になく、トリカ崎付近の海上で浮遊していたのを監視カメラにより確認し、翌日、回収しました。
浮標灯は、原子力設備ではなく、発電所の安全への影響はありませんでした。
- 本件については、周辺海域の船舶等の安全確保を念頭に、佐賀県及び玄海町をはじめとした関係自治体や、周辺漁協、海上保安庁等へ速やかに連絡しました。

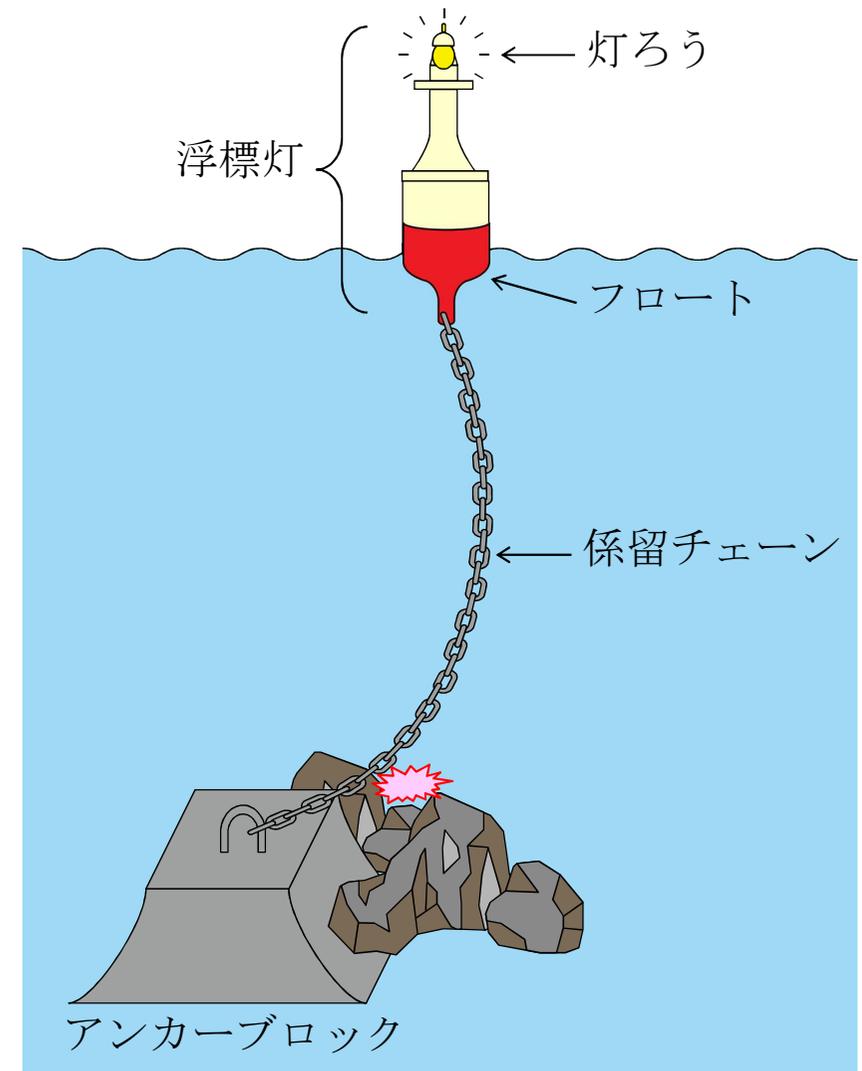
【浮標灯係留イメージ】

- 潜水調査等の結果、浮標灯の係留チェーンが摩耗により、切断していることが確認されました。アンカーブロック付近には多くの岩があったことから、係留チェーンの摩耗が進んだものと考えられます。

- 当該浮標灯設置位置には、仮設の浮標灯を設置しました。
- その他の浮標灯7基については、潜水点検により異常のないことを確認しました。
- 今後、係留チェーンを太いサイズに変更した本設の浮標灯を設置します。
- また、綿密な潜水点検を定期的に行うとともに、摩耗の進捗等が確認された場合は、必要に応じ、係留チェーンの取替えを実施します。
