### 3. 令和6年度の事後調査の結果及びその結果の検討

#### 3.1. 調査結果の概要

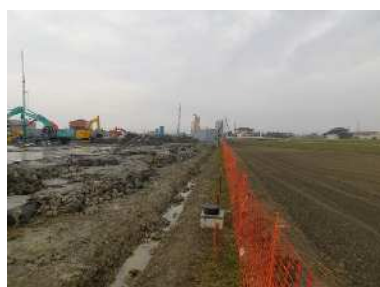
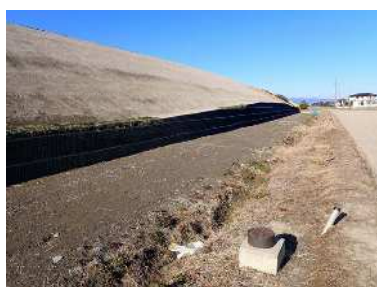
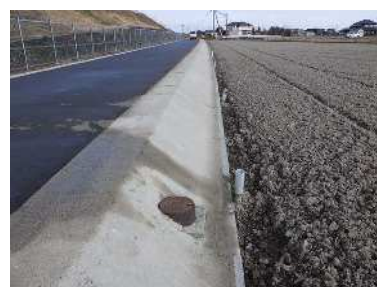
図 3.4-3 県有沿 64 周辺の施工状況

区間で最も大きい変動が見られたのは、調査開始当初から  $0.041\text{m}$ の沈下が生じた県有沿 64（観測井 9）である。周辺の測点では同程度の沈下は生じていないが、県有沿 64 近傍では令和 4 年度に側道の施工に伴う転圧・舗装等が行われたことから（図 3.4-3、表 3.4-5）、局所的な沈下であったと考えられる。

令和元年 12 月 16 日  
（工事中）

令和 3 年 2 月 8 日  
（工事中）

令和 7 年 1 月 8 日  
（供用後）

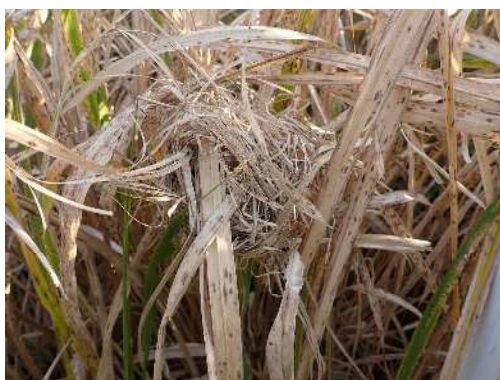
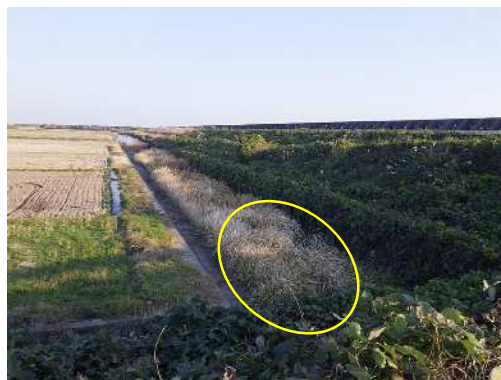
図 3.6-2 本年度調査でカヤネズミの球巣が確認された環境(左岸側 堤内地)

本事業では、道路照明の漏れ光が本種の生息に影響することが予測されていたが、道路照明は過年度および本年度の球巣確認位置から離れていることや本年度の供用後調査においてカヤネズミの球巣が確認されたことから、漏れ光の影響は極めて小さいと判断される。

マコモ群落で確認された球巣

マコモ群落

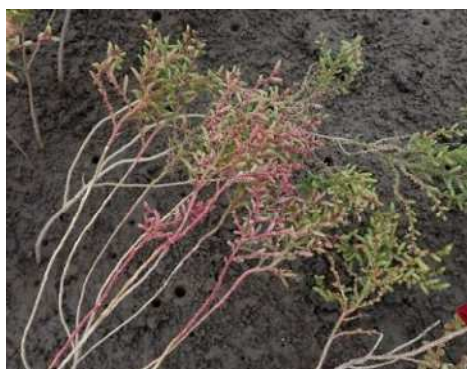
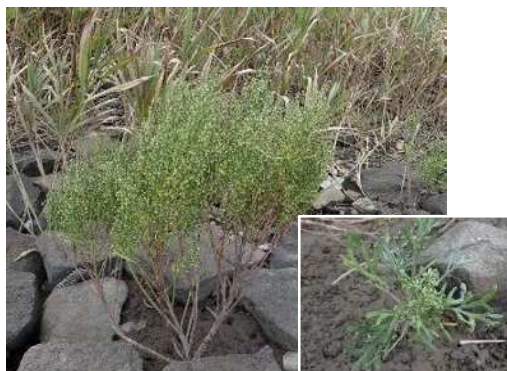
図 3.8-2 塩生植物（重要な種）の確認状況

シチメンソウは、左岸側の六角大橋の下流 25m程度の範囲に局地的に分布しており、大潮の満潮時に冠水するような干潟や捨て石上、捨て石の隙間に溜まった粘土に富んだ湿った泥上に生育していた。

フクドは、両岸に分布しており、捨て石上に泥が溜まった場所のほか、泥が少ない捨て石の隙間や礫が多い岸にも広く生育していた。右岸側ではフクドの陸側にアイアシが密生しており、一部はフクドと混生していた。

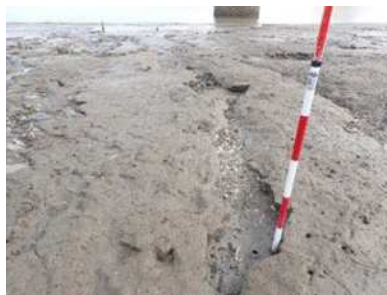
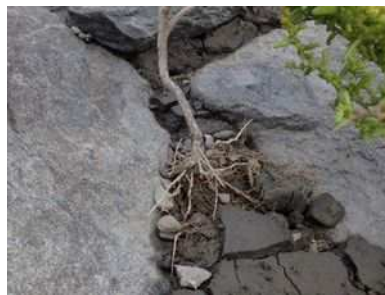
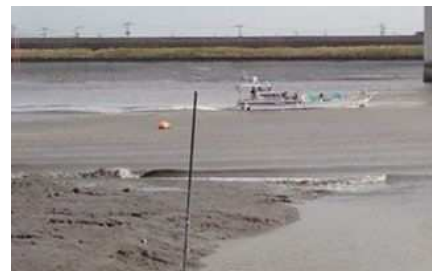
図 3.8-7 塩生植物群落の分布範囲周辺の状況

塩生植物群落の分布範囲周辺では、干潟に 10cm 程度の段差が生じており、底質が泥質から砂礫質に変化している箇所がみられた。また、別の地点では根が露出している状況が確認された。また、RIK GNSS 測量によるシチメンソウ生育基盤高の測定結果より、徐々にではあるが、基盤高が低下している傾向がみられている。これらの結果から泥質が流失していることが考えられ、泥質の干潟を生育基盤としているシチメンソウやウラギク、フクドは、泥質が減少したことによって分布範囲が縮小した可能性が推察される。

泥質の減少要因としては、大規模な出水によるものや六角川は漁船など船舶が航行しているため、船舶が航行した際に発生する波（以下、航走波）によるものなどが考えられる。

干潟に 10cm～15 cm 程度の段差  
滞筋に砂礫質の層が露出している

根が露出している

航走波の発生状況

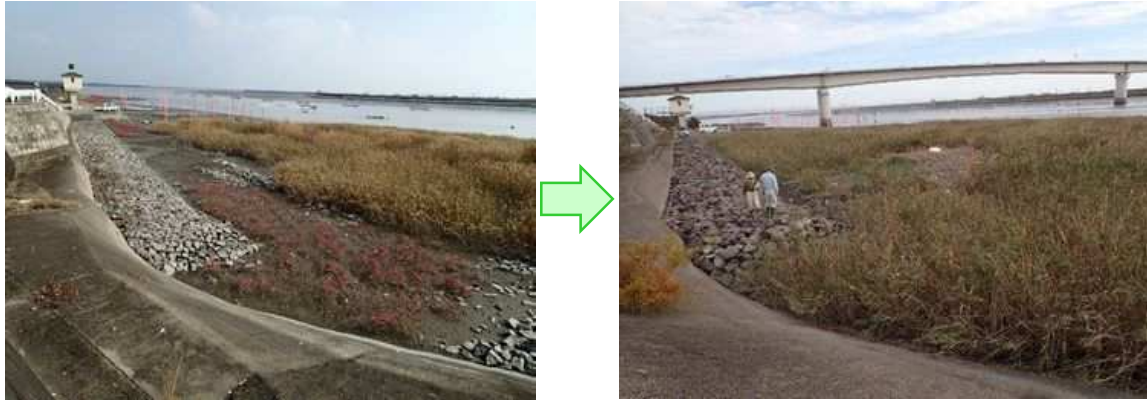
過年度にシチメンソウやウラギクが確認された場所では、ヨシが優占する状況となっていた。ヨシとの競争によって、シチメンソウやウラギクが減少した可能性が考えられる。

シチメンソウの群落が広がる・ウラギクも確認  
(平成 26 年 11 月 7 日撮影)

シチメンソウ・ウラギクは未確認、ヨシ群落が広がる  
(令和 6 年 10 月 30 日撮影)
