### 3. 令和7年度の事後調査の結果及びその結果の検討

#### 3.1. 調査結果の概要

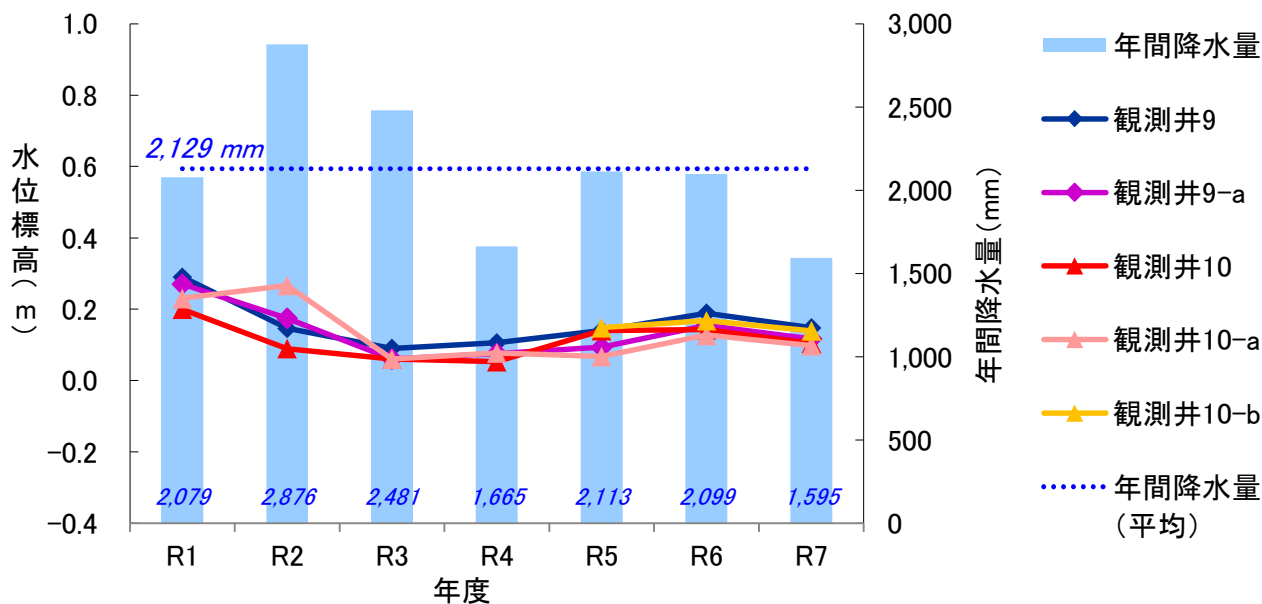
図 3.2-3 冬季における地下水位の変動と年間降雨量

観測井 9、9-a、10、10-a の 4 地点では、調査開始当初（令和元年度）から今年度までの水位標高の変化量は-0.15m~-0.10m で、前年度調査からの変化量は-0.04m~-0.03m であった。観測井 10-b は令和 5 年に新設された観測井で、調査開始当初（令和 5 年度）からの変化量は-0.01m で、前年度調査からの変化量は-0.03m であった。

調査開始当初と比較して地下水位はやや低下しているが、R3 以降は各調査地点で安定した水位となっている。

地下水位の経年変化を表 3.2-2、図 3.2-3 に示す。

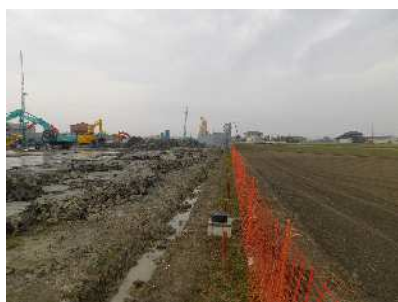
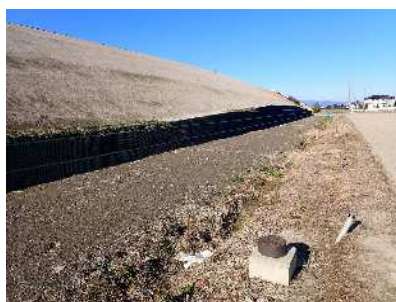
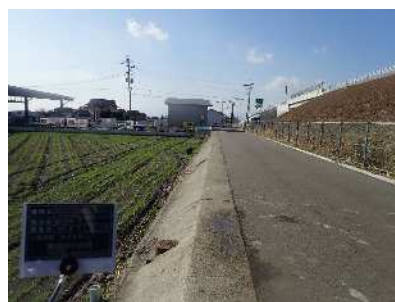
図 3.4-3 県有沿 64 周辺の施工状況

区間で最も大きい変動が見られたのは、調査開始当初から $0.043\text{m}$ の沈下が生じた県有沿 64（観測井 9）である。周辺の測点では同程度の沈下は生じていないが、県有沿 64 近傍では令和 4 年度に側道の施工に伴う転圧・舗装等が行われたことから（図 3.4-3、表 3.4-5）、局所的な沈下であったと考えられる。

令和元年 12 月 16 日  
(工事中)

令和 3 年 2 月 8 日  
(工事中)

令和 8 年 1 月 13 日  
(供用後)
