玄海原子力発電所における作業員の負傷について

2021年8月4日
九州電力株式会社

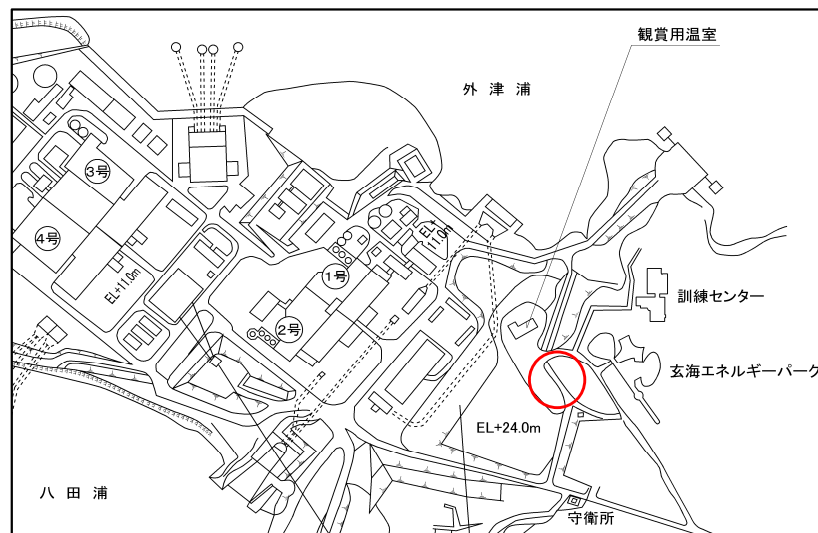
【被災場所】

本年1月24日（日）、玄海原子力発電所構内の道路舗装工事において、アスファルトを締固めるローラー車が後進を開始したところ、工事状況を撮影するために道路内（ローラー車後方）に立ち入った請負会社社員1名と接触し、左足を負傷した。

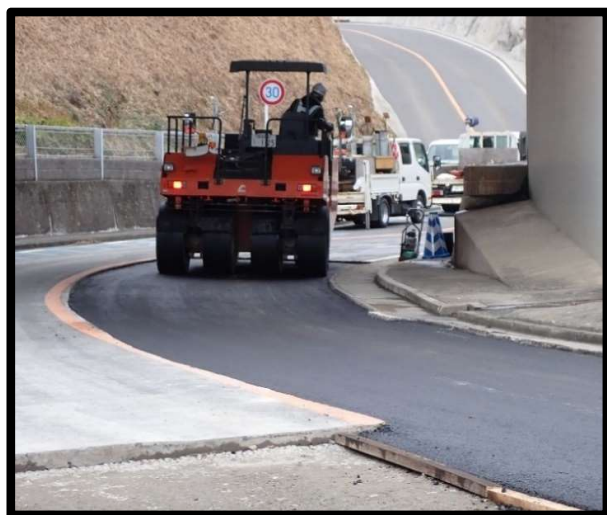
【作業状況】

- ・ローラー車の運転手は、後進する前に、後方をミラーによる確認と半身になって直接目視にて確認を行ったが、被災者に気づかず接触を回避できなかった。

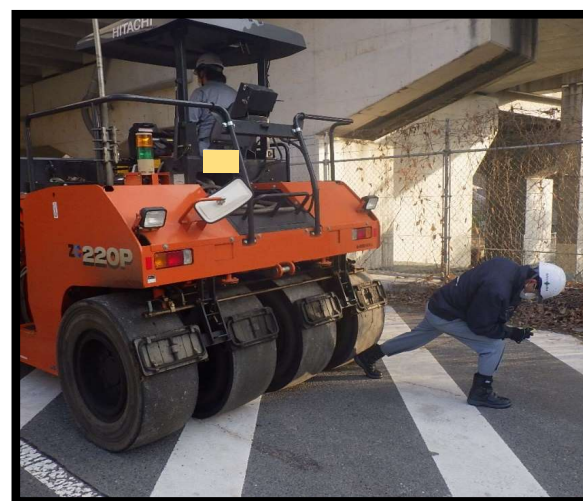
【被災状況(再現)】

- ・被災者は、ローラー車のエンジンはかかっていたものの、すぐに作業が始まらないと思い込んだ。
