フリーゲージトレインの不具合対策②(不具合原因と対策案:前回の技術評価委員会)

軌間可変技術
評価委員会
(中間報告)
H27年12月

フリーゲージトレインの不具合対策③(改良台車による検証試験の結果等)

フリーゲージレインの不具合対策④(経済性の検討と今後の取り組み)

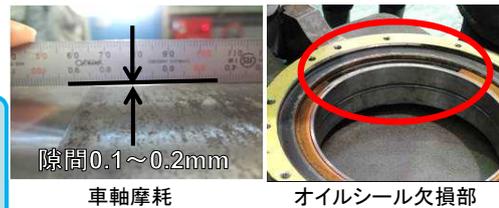
約3万km走行時点で不具合を確認し、走行試験休止

- ・車軸とすべり軸受の接触部に微細な摩耗痕(32箇所中24箇所)
 - ・スラスト軸受オイルシールに部分的な欠損等(32箇所中、欠損10箇所、き裂4箇所)
- 参考) 走行距離3.3万km(新幹線区間2.5万km、在来線区間0.8万km)、軌間変換回数約400回)

注)オイルシールとは、スラスト軸受(ベアリング)内の潤滑油の流出を防止する部品

- 車軸の摩耗痕は、片側2箇所あるすべり軸受のうち外側(軸端側)との接触面(標準軌及び狭軌)に円周状に発生。
- 狭軌側に比べ、標準軌側の摩耗量が大きく、最大値は約0.2mm(標準軌側軸端部)となっており、き裂等の発生は認められない。
- すべり軸受の摩耗は、車輪直下で大きく、最大約0.4mm。
- 摩耗痕のある箇所は、接触部のグリースが枯渇し、摩擦による摩耗粉が発生しているが、外部からの異物の混入はない(摩耗粉の成分は、Fe、Cu、Ni)。また、車軸の硬度変化を引き起こす200℃以上の温度履歴も認められない。
- オイルシールの破断面には、疲労破壊に特徴的な縞模様を確認されている。

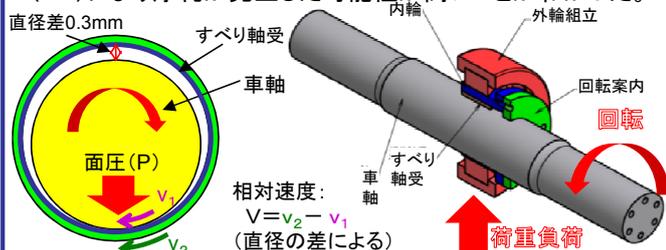
2.車軸摩耗に関する模型回転試験(3月~11月)

車軸及びすべり軸受を模擬した供試体に回転曲げ荷重を与え、面圧や共回りによる摩耗発生への影響を検証した。その結果、車軸とすべり軸受の面圧と擦れとの複合作用(PV)により摩耗が発生した可能性が高いことがわかった。

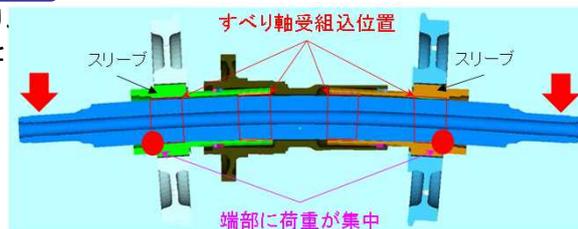
5.車軸及びすべり軸受に発生する面圧等に関するFEM解析(3月~11月)

構造体としての軌間可変輪軸について、有限要素法(FEM)解析により、車軸等各部位に発生する面圧を計算し、摩耗発生原因等を分析するとともに、すべり軸受の形状変更など摩耗防止対策の有効性を検討した。

その結果、曲げ剛性の相違により、車体荷重による車軸のたわみにスリーブの変形が追従できず、外側すべり軸受の軸端側に応力が集中したこと、この応力集中により耐久走行試験中にすべり軸受に発生した面圧は許容面圧を超えていた可能性が高いことがわかった。また、すべり軸受の位置や形状を見直すことにより、面圧が低減することが確認された。

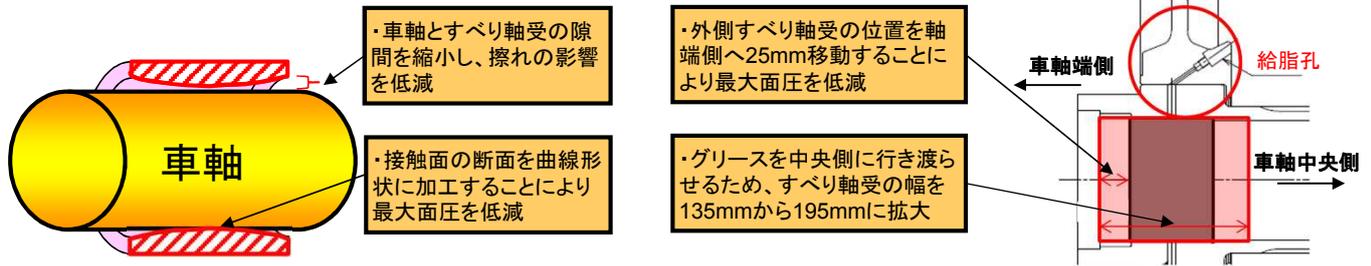
1.車軸とすべり軸受の接触部における微細摩耗痕

- 車軸のたわみによる面圧分布の偏りと、高速域での耐久走行に伴う輪重変動によって、大きな面圧(P)が作用。
- 面圧(P)と、高速域での耐久走行に伴う車軸とすべり軸受との擦れ(V)が複合的に作用。
- これらの結果、すべり軸受が摩耗し、その際に発生した摩耗粉が、車軸とすべり軸受の接触面に介在したことにより、車軸が摩耗したと考えられる(潤滑状態の悪化により、すべり軸受の摩耗発生を促進させたものと考えられる)。

1. すべり軸受の配置、形状変更によるすべり軸受発生面圧の低減(面圧最大値を約7割低減)
2. 車軸とすべり軸受の隙間を狭くすることで車軸とすべり軸受の擦れを低減(相対速度を2/3に低減)
3. 給脂機能の追加等による油膜維持効果を期待

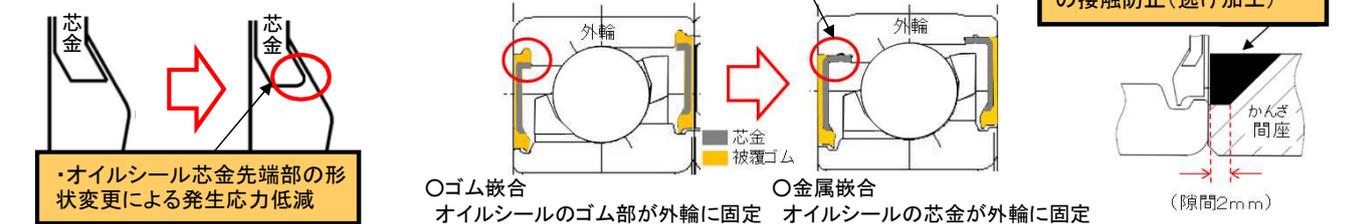
2.スラスト軸受のオイルシールにおける部分的欠損

- 高速域での耐久走行に伴う輪重変動により発生した上下方向の振動が、スラスト軸受到に軸方向の繰返し力を誘起し、これによってオイルシールの芯金に疲労き裂が発生・進展し、欠損等に至ったと考えられる。

1. オイルシール芯金の材質、形状変更による疲労強度の向上、発生応力の低減
2. 部品間の接合方法の見直しによるオイルシールの変位抑制
3. オイルシール近接部品の形状変更(逃げ加工)による部品間の接触防止

・オイルシール芯金の材質変更による疲労強度向上

材質	引張強度	疲労強度
現行品	冷間圧延鋼板	350MPa	187MPa
改良品(候補)	ステンレス鋼板	520MPa	300MPa程度
	高張力鋼板	590MPa	300MPa程度

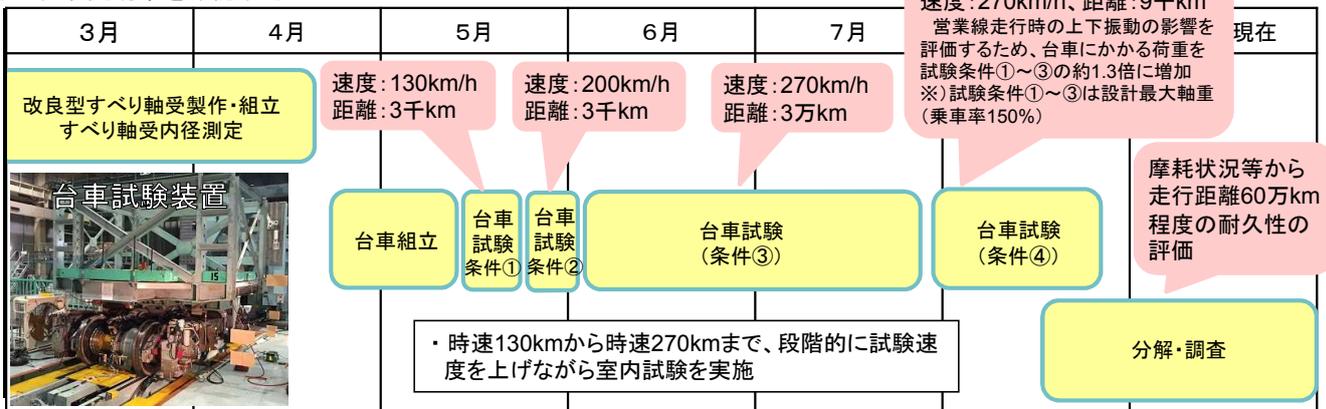
1.改良台車による室内台車回転試験

すべり軸受の曲面加工など面圧低減策等を講じた輪軸を装着した台車を用いて、段階的に速度を上げながら回転試験を行い、改良効果を確認する

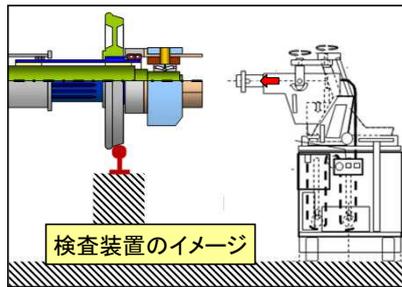
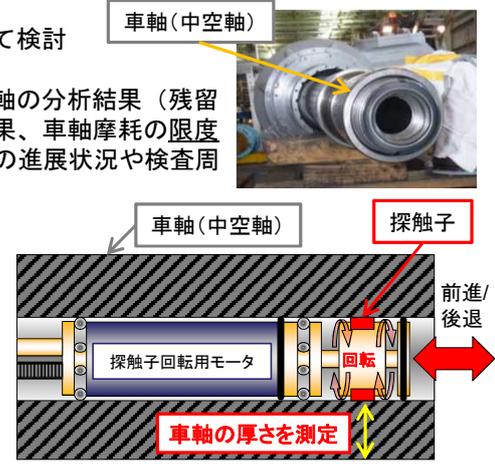
2. 検査装置の開発

車軸中央の空洞部に超音波検査装置を挿入することにより、台車を解体することなく、車軸の摩耗状態を測定する検査装置を開発。

今後、検証走行試験において定期的に車軸の摩耗量を測定。

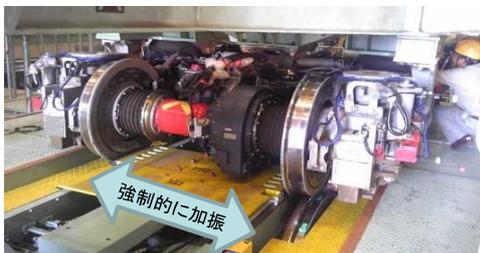
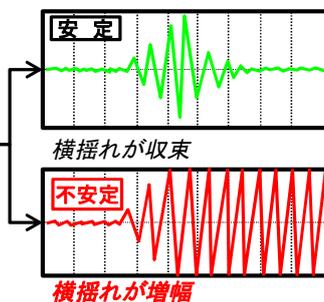
高速走行安定性の検討

○ 鉄道総研の試験装置を用いて実施した高速走行安定性試験の結果、一定の条件(横方向の動揺を抑止する機能を有するヨーダンパ4本のうち1本を外した状態)では、時速280kmで台車の揺れが顕著。

○ 列車の走行に伴うコロや車輪等の摩耗による回転ガタの拡大は、高速走行安定性に影響を与える可能性があることから、耐久走行試験の実施にあたっては、詳細な調査と必要な対策を検討する必要がある。

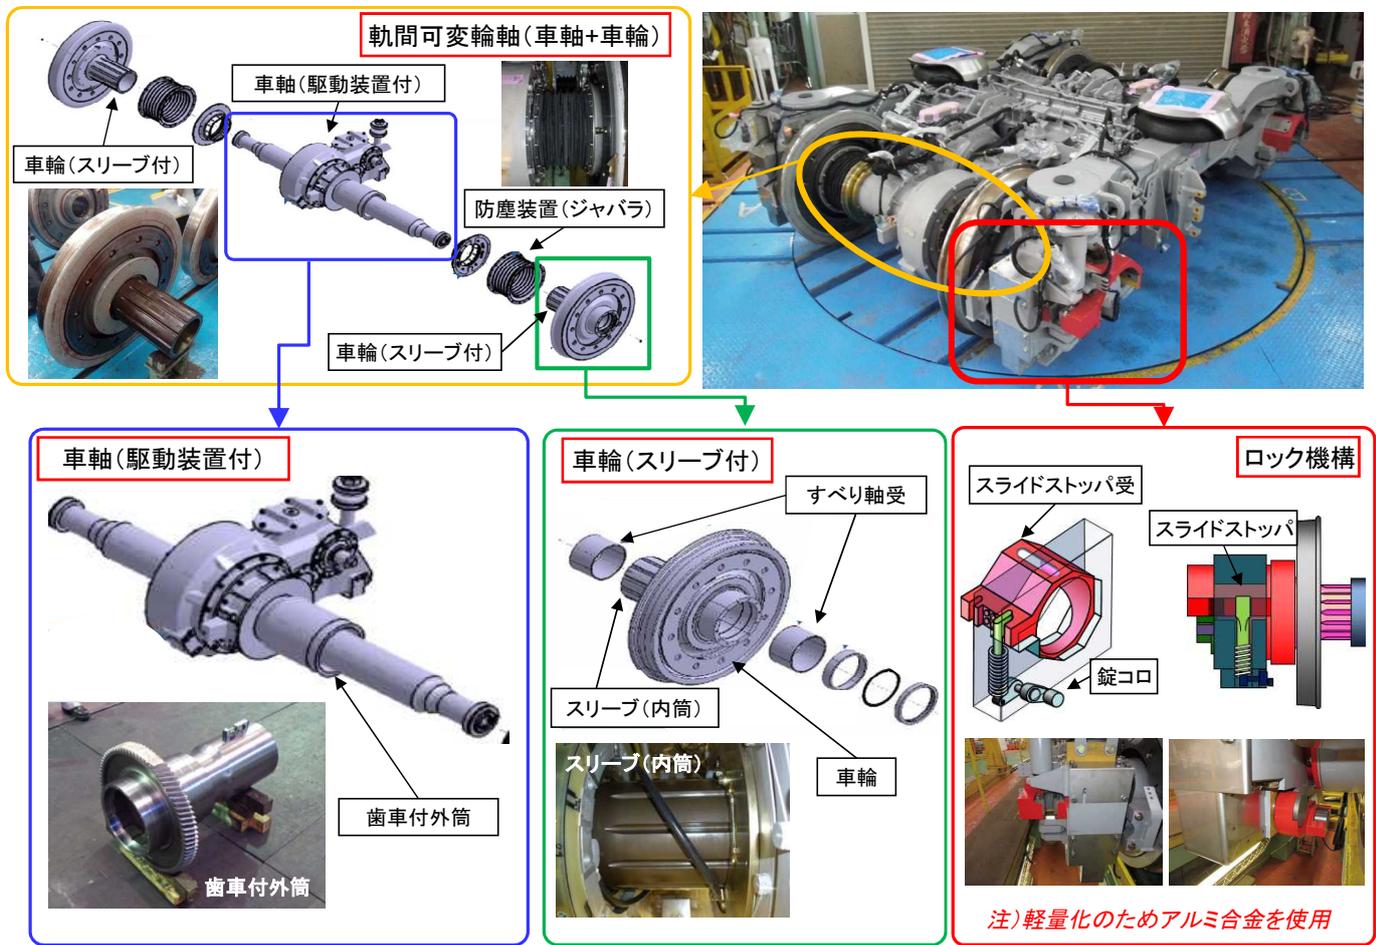
2.フリーゲージレイン台車の特有部品について

・車軸(駆動装置付)、車輪(スリーブ付)、すべり軸受、錠コロ等

注)一般の新幹線の場合、車両の供用期間中に車軸や駆動装置(大歯車等)を計画的に交換することはない。

FGTの定期検査イメージ(車軸を60万km毎に交換するケース)
