第18回佐賀県豚熱対策本部会議

令和5年9月9日 10時00分
佐賀県豚熱対策本部

2 豚糞埋却地下部からの液体の滲出について

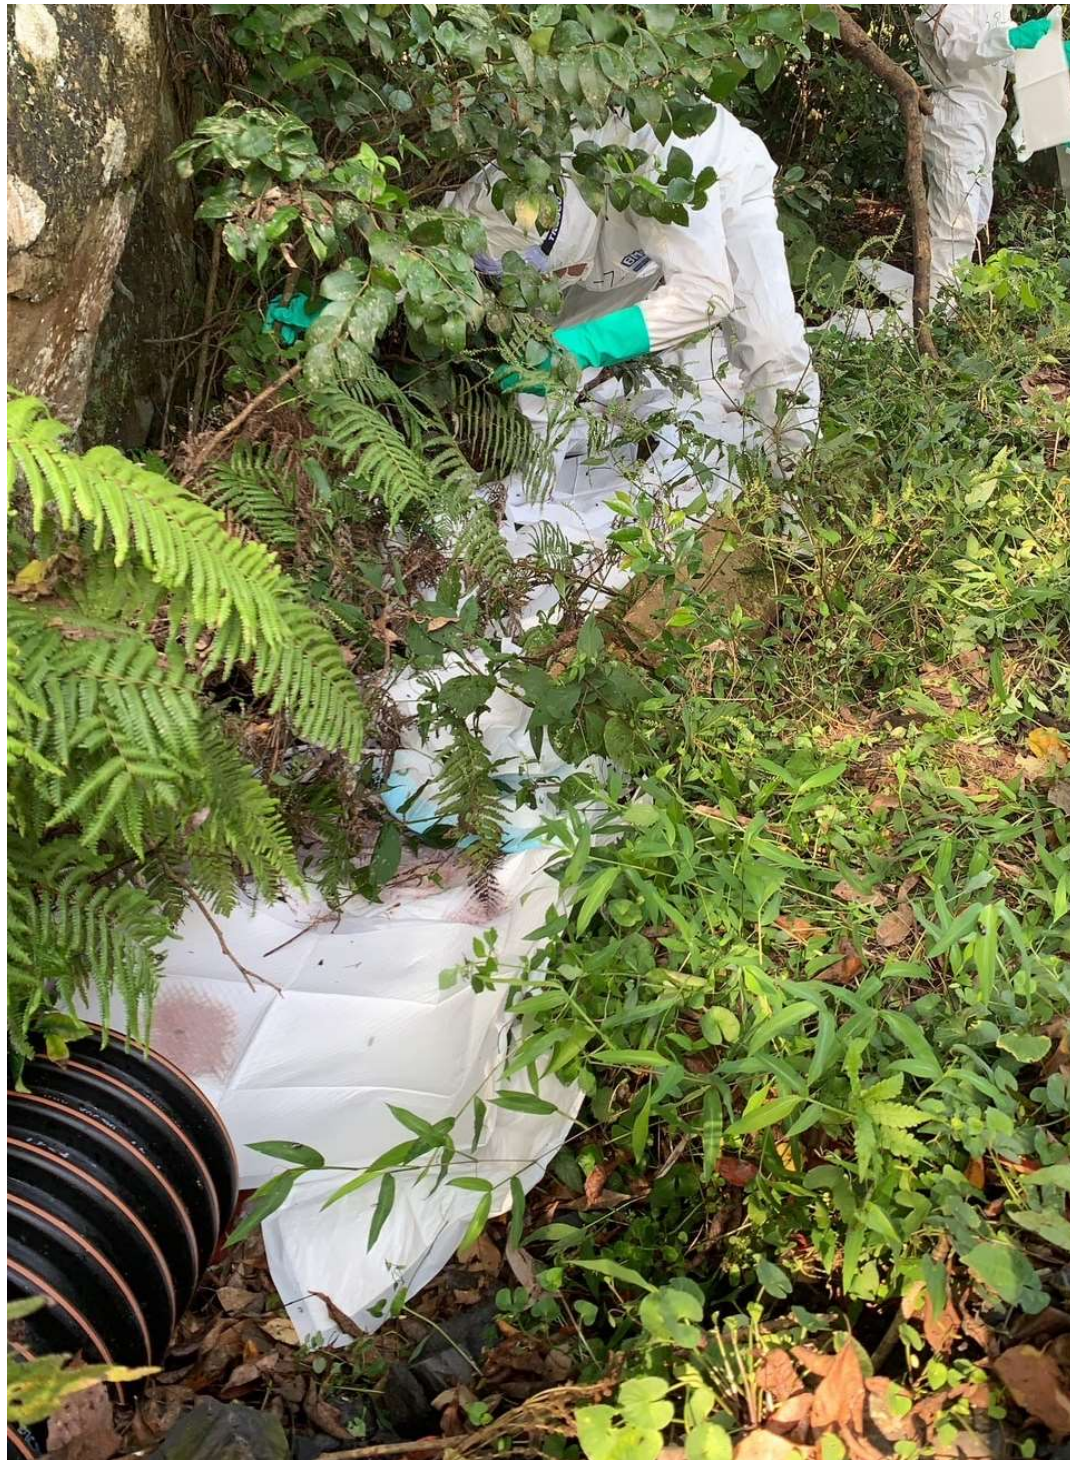
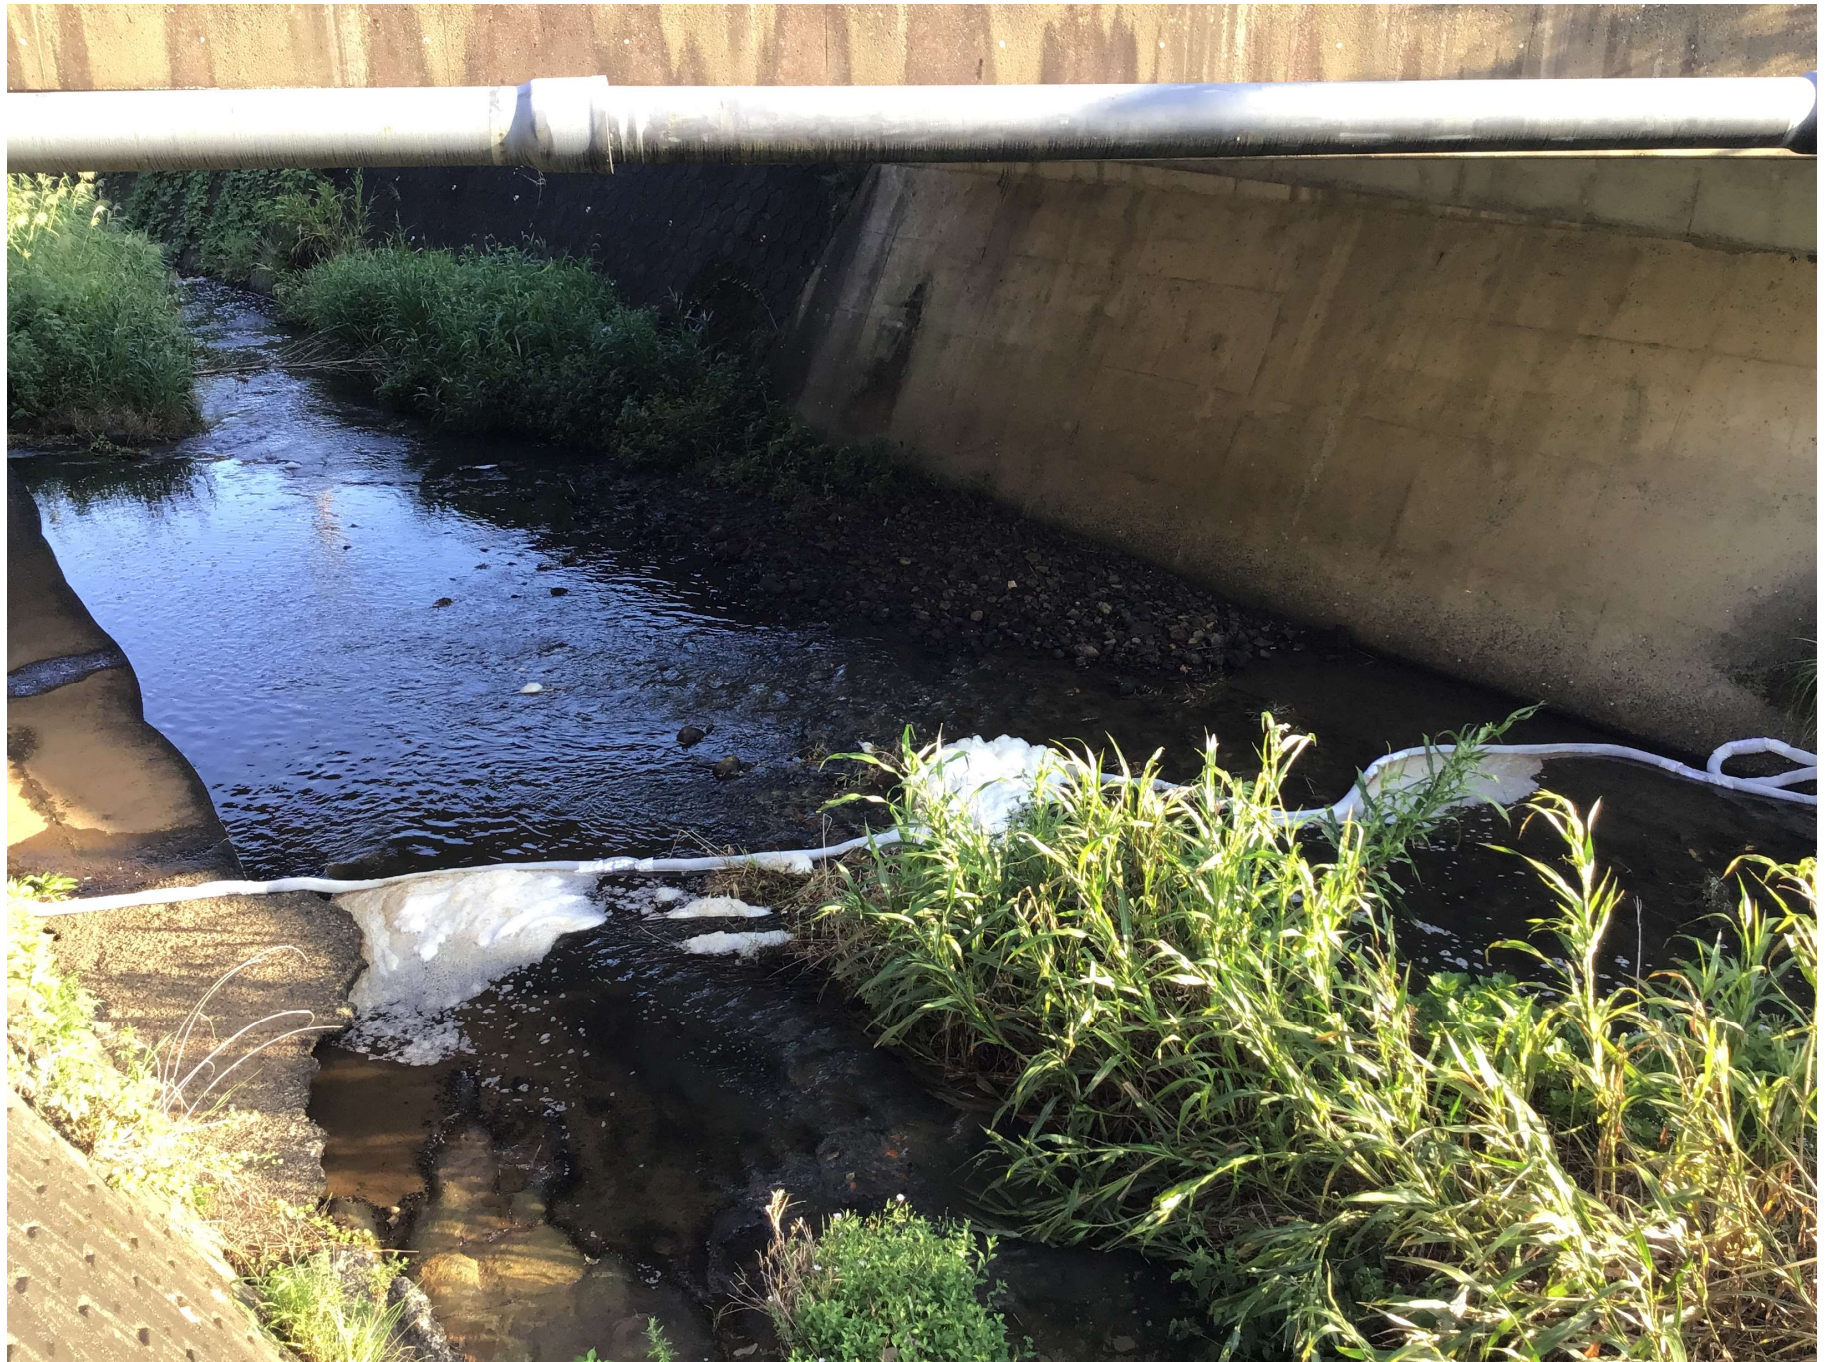
第1埋却地下部法面(3m×2m)

- ・現在、タオル・ペットシートで滲出を止めている。
→河川への流出は現在ない(目視確認)
- ・オイルフェンスの設置 合計4か所
 - ①切木川流入箇所直下
 - ②座川との合流地点
 - ③座川の国道204号との交差点付近
 - ④座川下流

9月9日 8時現在

他に滲出箇所は
確認されていない
(目視確認)

- ・周辺状況を継続的に監視
- ・滲出抑止、オイルフェンスの設置
- ・滲出部に集積柵を設置し、ポンプで回収
