## ■環境整備事業

### 上山里丸草庵茶室跡整備工事

令和5年度名護屋城跡保存整備事業に伴う上山里丸草庵茶室跡北側法面の環境整備工事実施設計業務委託

# 名護屋城跡弾正丸石垣修理計画

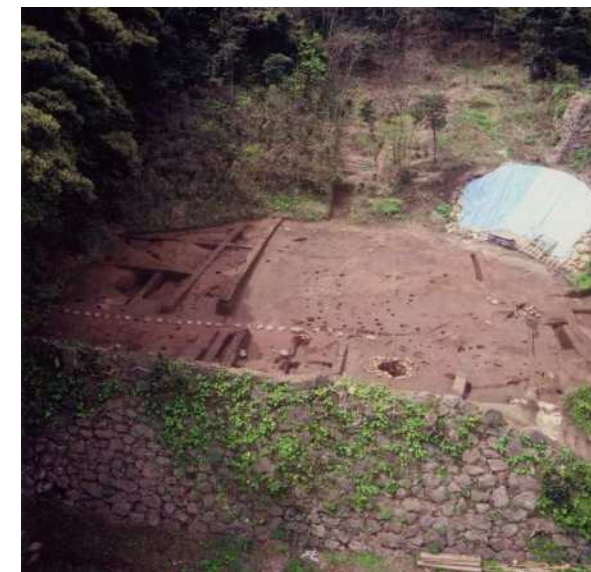
草庵茶室跡発掘調査状況(全景)

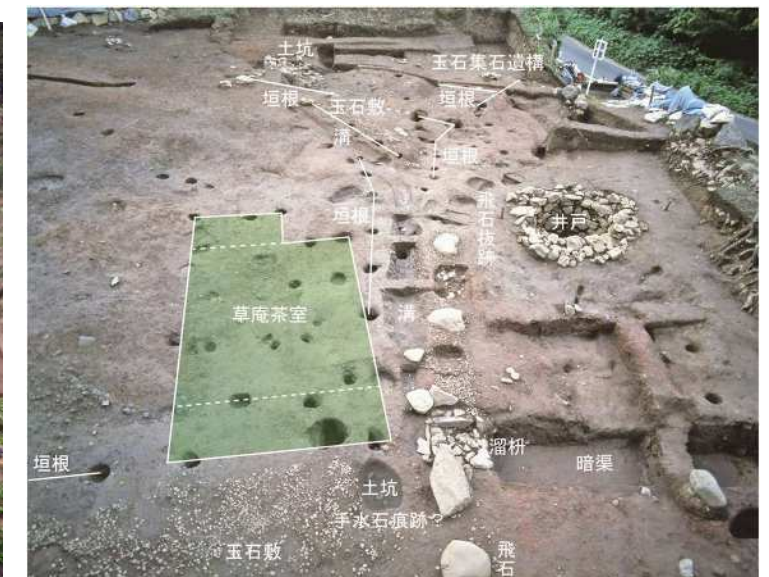
草庵茶室跡発掘調査状況(茶室部分)

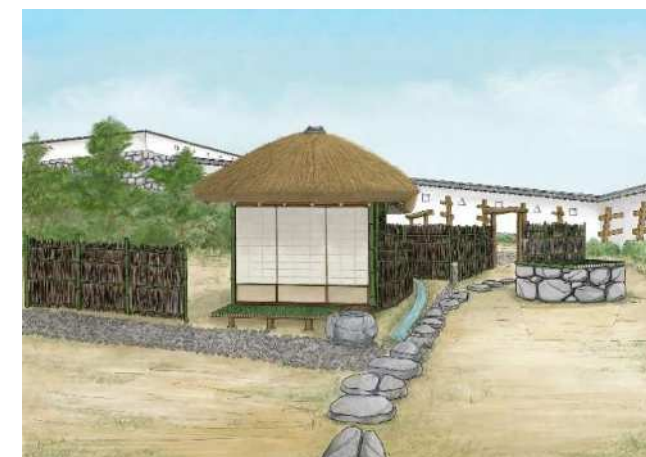
草庵茶室復元想像図

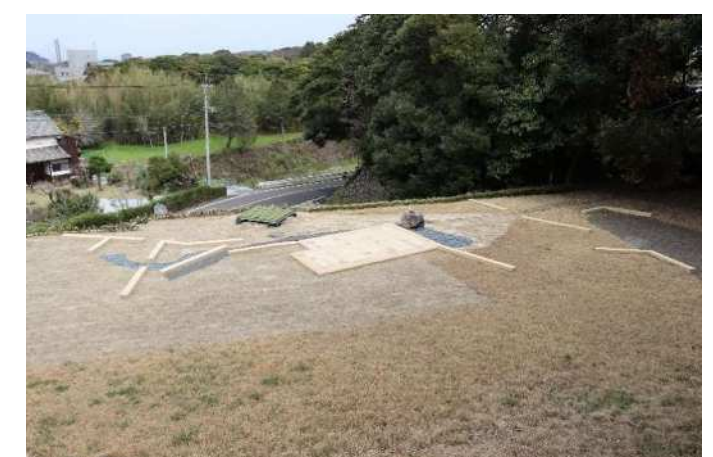
草庵茶室跡整備状況

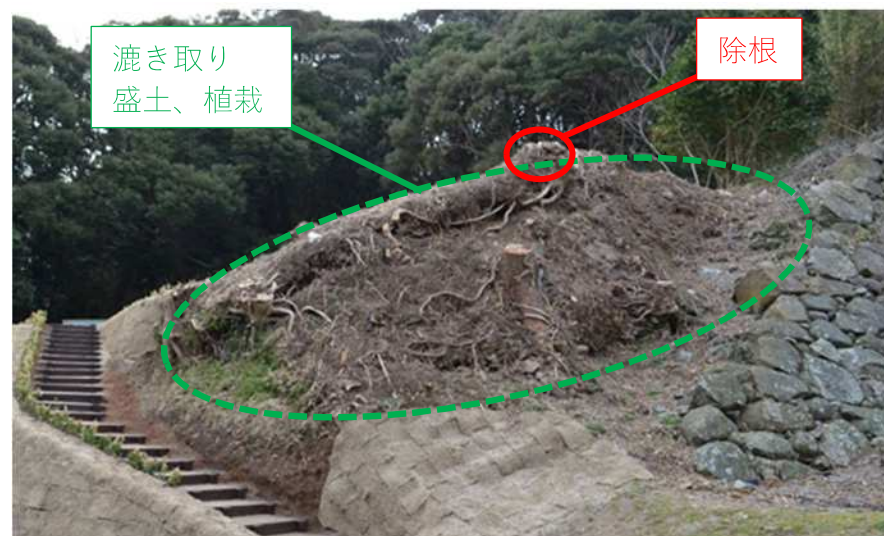
設計範囲の概要

(1) 設計対象 名護屋城跡上山里丸草庵茶室跡北側法面

(2) 設計面積 97 m<sup>2</sup>

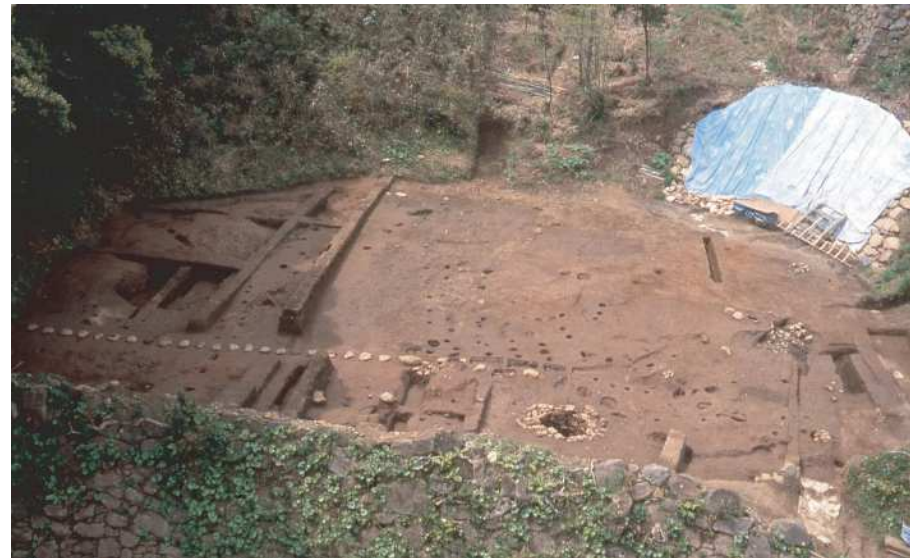
写真① 上山里丸草庵茶室跡発掘調査状況（北東から）

茶室跡は地面に穴を掘り柱を立てる掘立柱構造で、広さは4畳半程です。柱穴は小さく浅く、床や縁の並びも確認できました。周囲には井戸跡、石組み溜枡、木樋跡、溝など水関連遺構も発見されています。

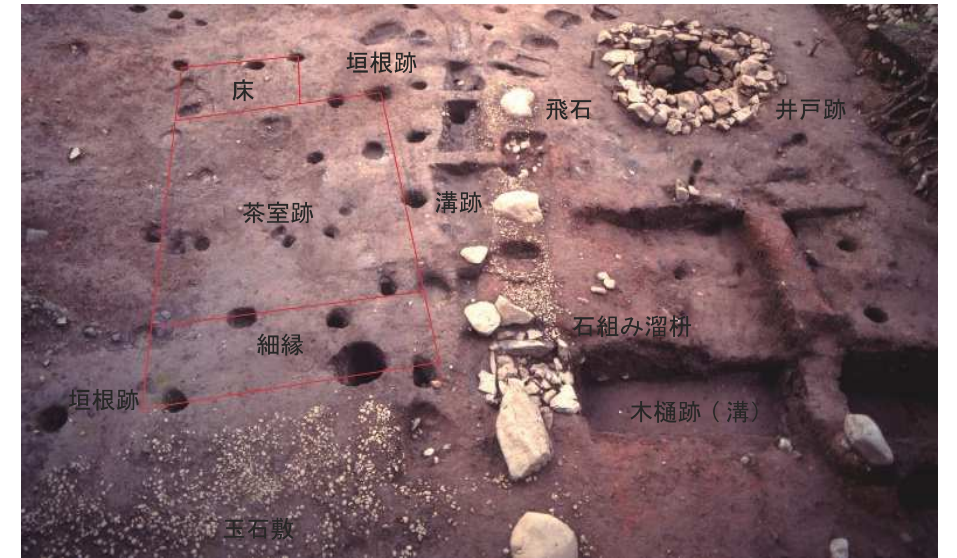
写真② 上山里丸草庵茶室跡との遺構周囲（東から）

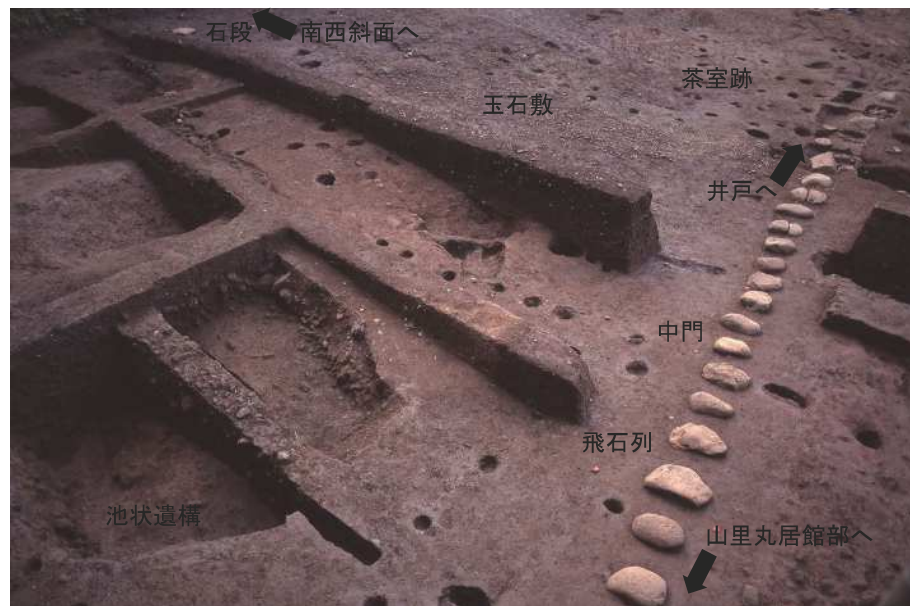
写真③ 石段、玉石、飛石、垣根跡、池状遺構（東から）

発掘調査では、南西斜面地足元の石段から茶室前まで敷かれる玉石敷や山里丸居館部が位置する南東方向から井戸跡まで直線的に延びる飛石を確認しました。

飛石列上には中門、脇には垣根を配置し、茶室へ至る路地空間を構成していました。また、山里丸居館部に向かう飛石列の先で石段も見つかっています。なお、曲輪北隅部の通路は、近現代に造られたものです。

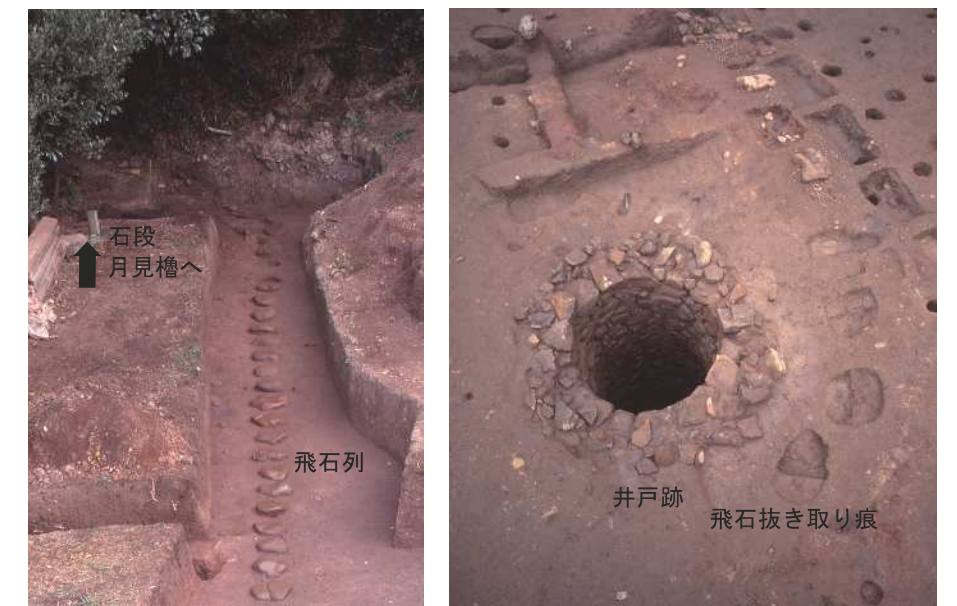
写真④ 飛石列と石段（北西から） 写真⑤ 井戸跡と飛石抜き取り痕（北西から）

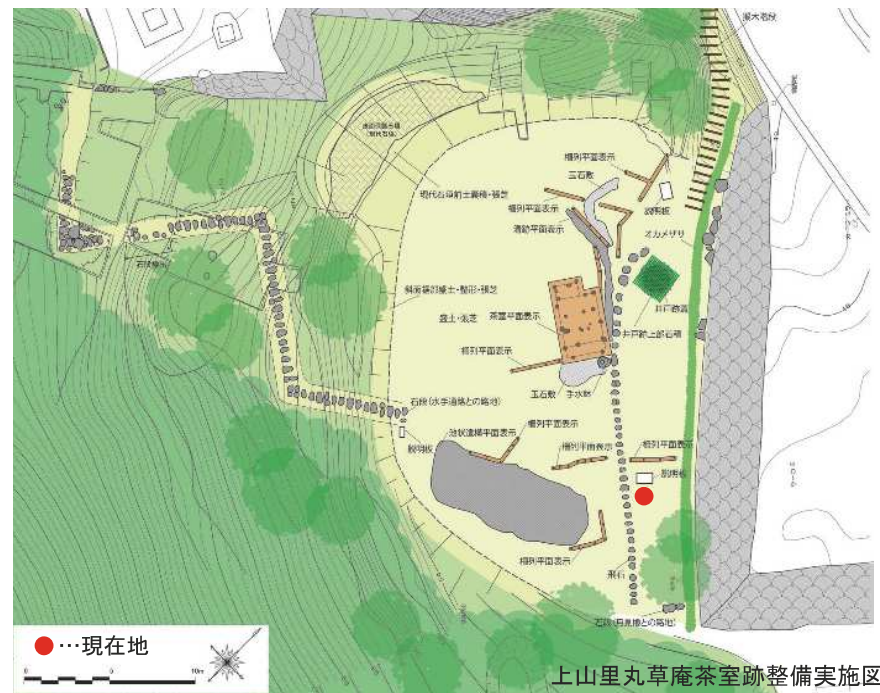
発掘調査後には盛土による遺構の保護を図り、地形復元や遺構平面表示、説明板設置等の修景整備を実施しました。

上山里丸草庵茶室跡整備実施図

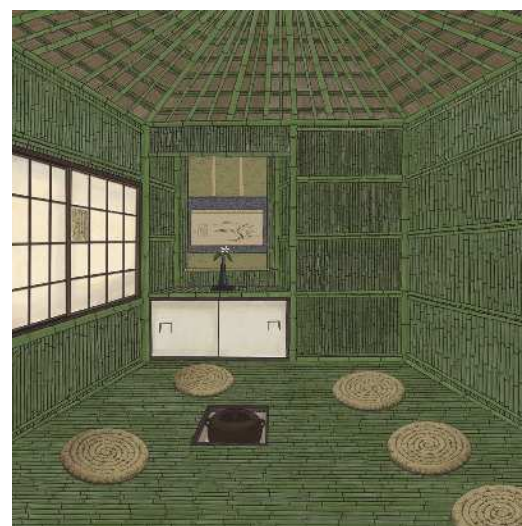
上山里丸草庵茶室復元想定図 内観

『宗湛日記』より一部抜粋  
十一月十七日朝 ナコヤニテ  
太閣様二御会  
山里ノ御座敷ヒラキナリ  
(中略)  
御座敷四帖半  
柱モ其外ミナ竹ナリ  
四尺五寸ノ床  
ソノ下二道籠(戸棚)アリ  
二枚障子  
大ヘラノ方(建物の長い方)  
ミナマドニシテ  
腰二大竹ヲ横ニ一ツワタシテ候  
外ハ柴垣也、  
サイエン(細縁)アリ  
手水石縁ヨリツカイ候ヤウニ  
上にヘキメ板置テ  
イロリ真フチ

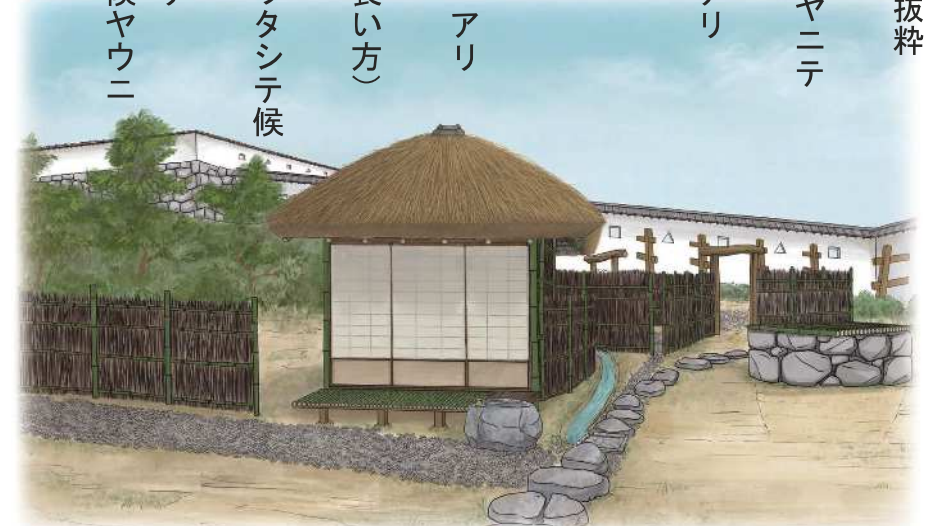
上山里丸草庵茶室復元想定図 外観

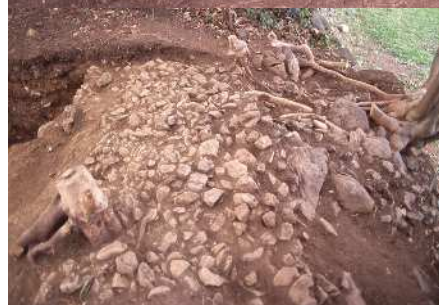
- ・石垣上面の堀などの遺構の確認
- ・裏栗石の状況確認 (調査区 360 で裏栗石は築石の控え最奥から 2mの範囲に亘り確認されている)
- ・石垣の変形・破損原因の追究
- ・破却状況の確認

調査区 360 裏栗石部分拡大 (東から)

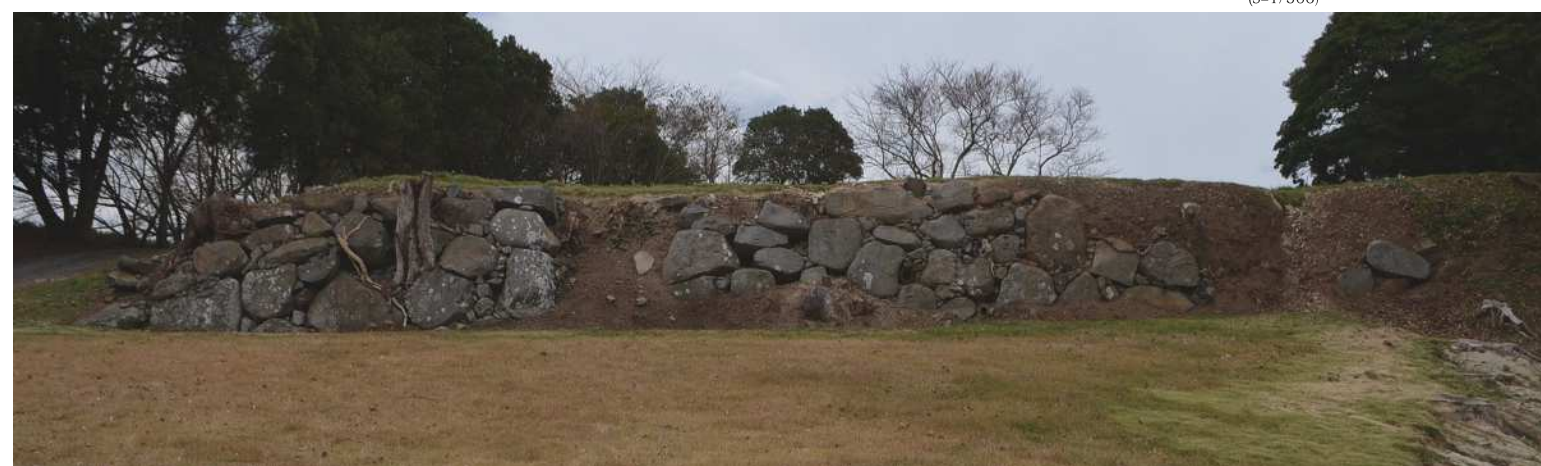
石垣修理箇所 弾正丸 (238 面) 石垣 (北東から)

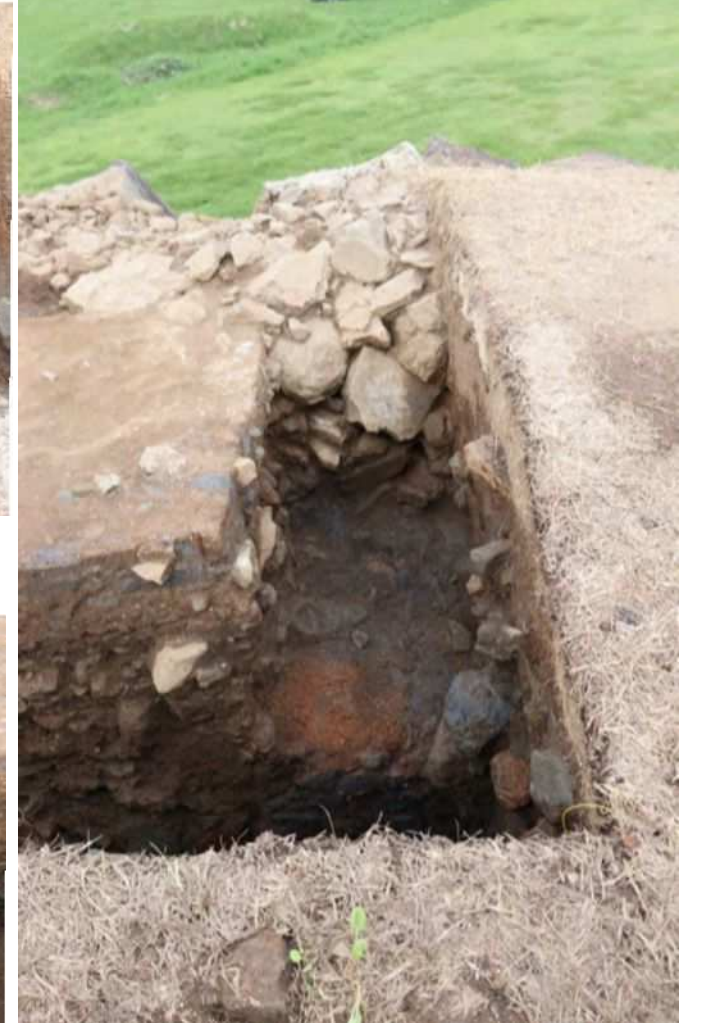
4区 サブトレンチ裏栗石検出状況 (南西から)

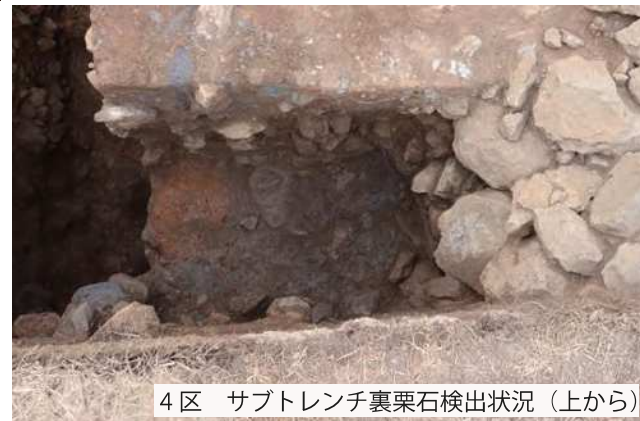
4区 サブトレンチ裏栗石検出状況 (上から)
