第2回 唐津湾海岸侵食対策調査検討委員会

日 時:平成26年9月2日(火曜日) 14時00分～

1. 平成25年度調査結果の報告

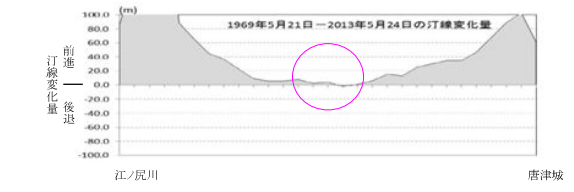
<p>1969年5月21日—2013年5月24日の汀線変化量</p>
<ul style="list-style-type: none"> ➢ 現唐津市青年支援センター前から遊歩道が整備され、かつ離岸堤が整備されたことで汀線が前進している。 ➢ 離岸堤と波除堤の開口部より波が入射している箇所(緑丸)は、汀線の後退がみられる。 ➢ 1969(S44)年と1983(S58)年(前ページ右)、1969(S44)年と1993(H5)年(上図)の傾向から、砂が西側に移動していることが推測される。なお、砂の供給としては、砂の移動方向から、松浦川からの供給が想定される。 	<ul style="list-style-type: none"> ➢ 西ノ浜海岸の離岸堤整備区間(緑破線)にて養浜工を実施したことから、西ノ浜海岸全域で汀線が前進している。 	<ul style="list-style-type: none"> ➢ 西ノ浜海岸の離岸堤整備区間にて養浜工を実施したことから、西ノ浜海岸全域で汀線が前進している。 ➢ 離岸堤西側より入射してくる波浪により、ピンク丸の箇所の汀線は、1969(S44)年とほとんど変わらない位置にある。 ➢ 地元ヒアリングより、“中央は侵食、東西は堆積している。”との意見があり、汀線変化傾向と一致している。

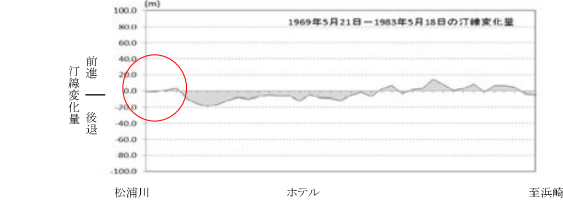
<p>1969年5月21日—1983年5月18日の汀線変化量</p> <p>前進 汀線変化量 後退</p> <p>松浦川 ホテル 至浜崎</p>
	<ul style="list-style-type: none"> ➤ 東ノ浜全体に汀線の後退がみられる。 ➤ 東ノ浜の西側とシーサイドホテル前が最も後退しており、約 30m の後退がみられる。 	<ul style="list-style-type: none"> ➤ 船だまりが整備されたことで、東ノ浜西側の汀線が若干前進している。 ➤ しかし、船だまり整備されたことで、東側の砂が西側に寄せられ、汀線が若干後退している。 ➤ 東ノ浜全体をみると、汀線が後退している箇所が多い。

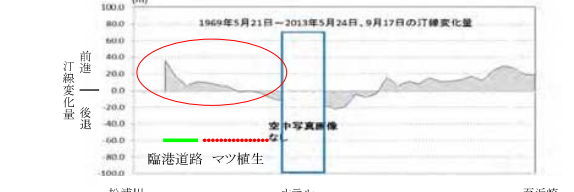
<p>1969年5月21日-2013年5月24日、9月17日の汀線変化量</p> <p>前進 汀線変化量 後退</p> <p>臨港道路 マツ植生</p> <p>松浦川 ホテル 至浜崎</p>
<ul style="list-style-type: none"> ➤ 船だまりが整備されたことで、西向きに沿岸漂砂が抑えられ、東ノ浜西側の汀線が約 60m 前進している。ただ、この間に東ノ浜西側では、幅 7m の臨港道路が整備されている。 ➤ シーサイドホテル前から前進と後退の境界ができています。 ➤ 1969(S44)年と 1983(S58)年(前ページ右)、1969(S44)年と 1993(H5)年(上図)の傾向から、砂が西側に移動していることが推測される。 	<ul style="list-style-type: none"> ➤ 1969(S44)年と 1993(H5)年(左枠図)に比べると 1969(S44)年と 2005(H17)年(上図)は、東ノ浜西側の汀線前進量は僅かだが、前進している。 ➤ 東ノ浜全体で見ると、西側で汀線が前進しているものの、東側は後退している。 ➤ シーサイドホテル前から東側の汀線後退量が 30m 程度であり、マツ植生箇所前は、20m 程度であることから、植生により後退を抑えている可能性がある。 	<ul style="list-style-type: none"> ➤ シーサイドホテル周辺から西側は、汀線が前進している。(撮影時期は、同時期) ➤ シーサイドホテル前より東側は、汀線が若干後退しているが、海岸中央部に向かって前進している。これは、海岸中央付近の勾配が急勾配になっていることに起因する。 ➤ シーサイドホテルより東側は、撮影時期が異なることから、季節的な違いが現れている可能性がある。

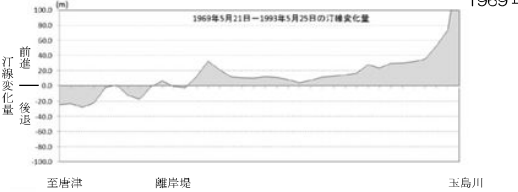
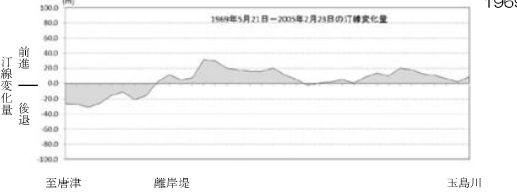
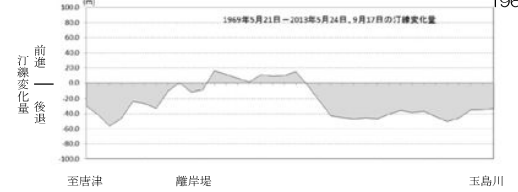
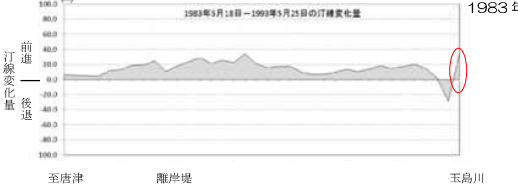
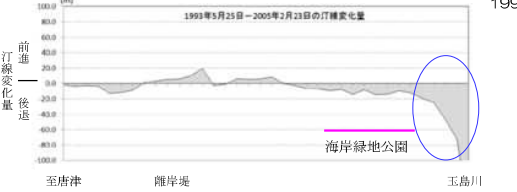
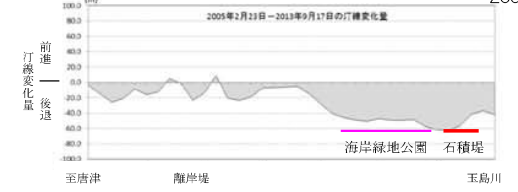
<ul style="list-style-type: none"> 沖合では、海苔防波潜堤が100m撤去、浜崎漁港・車エビ養殖場が完成するなど施設の変化があり、海岸では、突堤を13基撤去、導流堤を約40m延伸している。このような施設の整備・撤去等があった後であるが、浜崎海岸の汀線は、全体的に前進している。 特に、1983(S58)年(前ページ右写真)でも東側の導流堤に砂がつき、汀線が前進していたが、1993(H5)年(上写真)では、さらに前進している。 	<ul style="list-style-type: none"> 1969年基準では、離岸堤東側で汀線が前進している。 1993年基準では、離岸堤周辺の陸側のみ汀線が前進している。 1993年基準では、海岸緑地公園前から玉島川にかけて汀線が後退している。 地元ヒアリングより、“H6~8 ぐらいから侵食がひどくなってきたと感じる。”との意見があり、地元意見とも合致するような汀線後退量となっている。 	<ul style="list-style-type: none"> 離岸堤陸側のみ汀線が前進している。 1969年基準では、離岸堤と玉島川間で最大50m程度、2005年基準では、最大60mの汀線の後退がみられる。 なお、養浜施工は、この間に実施されている。 地元ヒアリングより、“3年前ぐらいから侵食が気になるようになってきた”との意見があり、近年は汀線後退が全体に広がってきており、地元意見とも合致する。
