玄海3, 4号の再稼働に向けた取組状況について

平成30年5月30日
九州電力株式会社

1. 玄海3, 4号の再稼働までの流れ
2. 玄海3号 脱気器空気抜き管からの蒸気漏れについて
3. 玄海4号 1次冷却材ポンプシール部の点検について

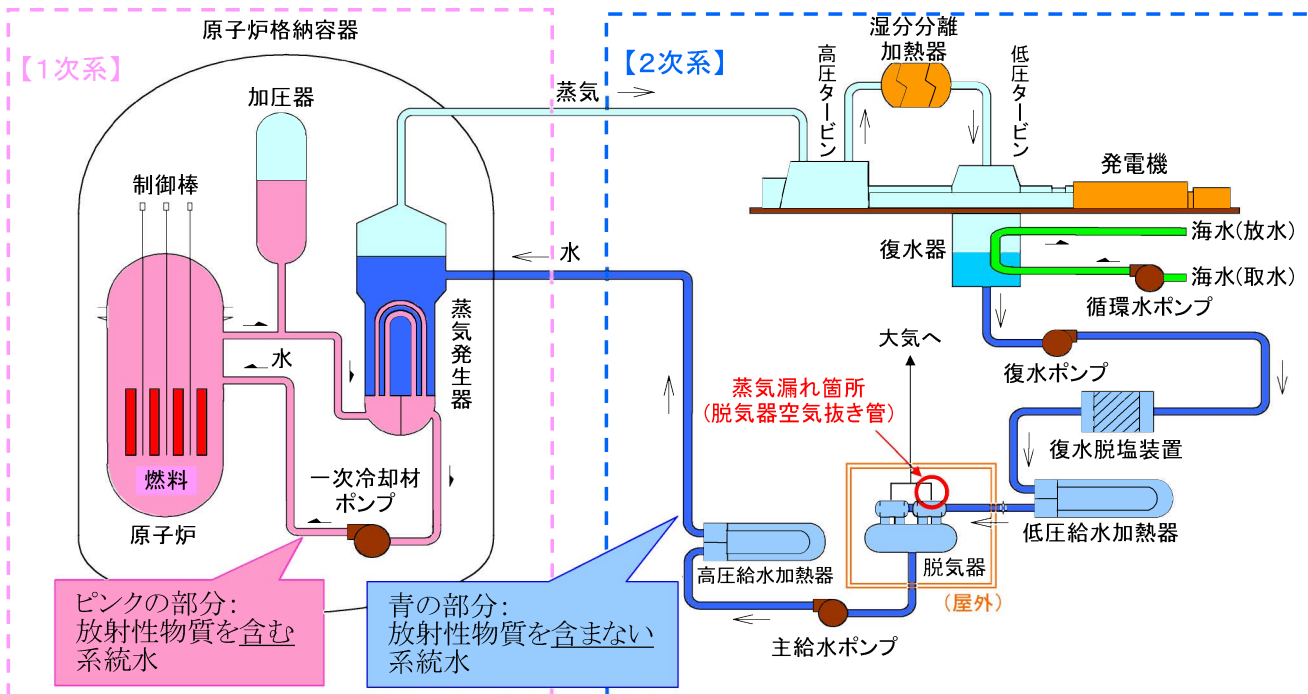
○概略系統図

脱気器で給水を加熱し、酸素や炭酸ガスを大気へ放出

○脱気器空気抜き管(全16本、蒸気漏れは1本のみ)

- 脱気器で取り除いた非凝縮性ガスを大気へ放出するための配管で、保温材と外装板で覆われている。

外径/肉厚	60.5mm/3.9mm
材質	炭素鋼

当該配管を含む脱気器は、屋外に設置されており、保温材を覆う外装板の隙間から雨水が浸入し、保温材が吸水して長期間湿潤状態となったことにより、配管の外面に腐食が発生し、貫通に至ったと考えられます。

- ・当該配管を含む全16本について配管、外装板及び保温材を取替えました。
- ・3号の設備全体について、錆などの腐食等、「異常の兆候を見逃さない」ことを観点とした点検を行い、問題ないことを確認しました。

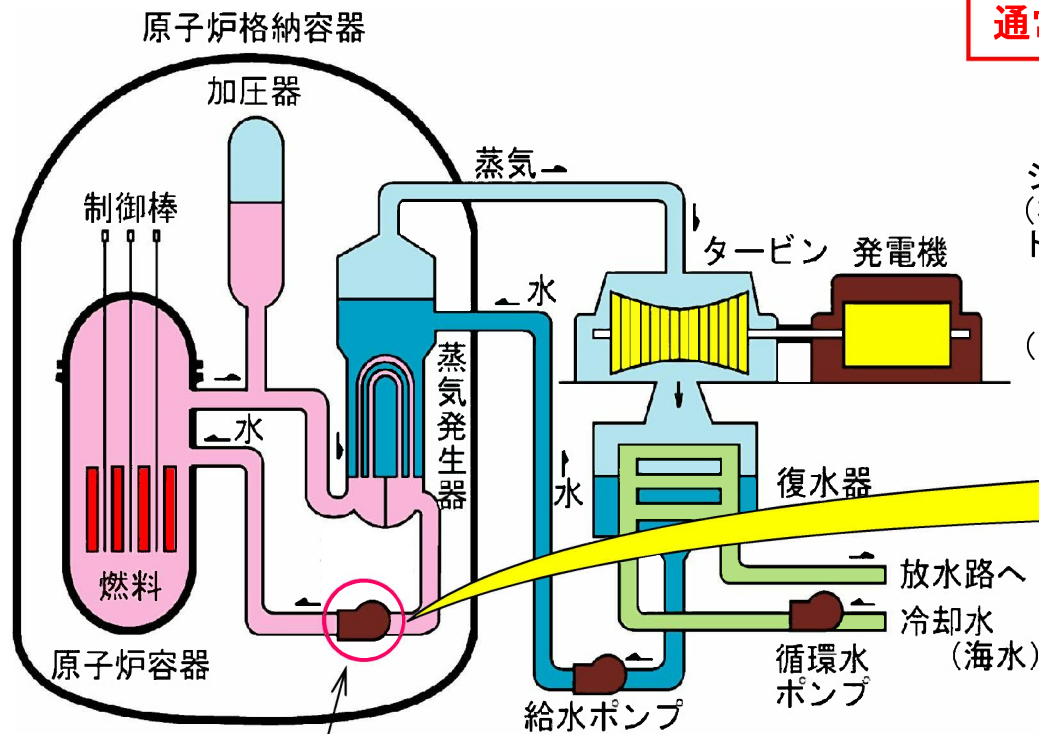
○概略系統図

- ・定期検査中の玄海4号は、再稼働に向けた準備作業を行っていた5月3日に、1次冷却水を循環させる1次冷却材ポンプ内を流れる水の量(No.2シール水戻り)が、4台中2台のポンプで通常より多いことを確認したことから、起動工程を一旦止め、点検を行うこととしました。
- ・なお、本事象による系統外への1次冷却水の漏えいや環境への放射能の影響はありません。

1次冷却材ポンプ（4台）

通常より多い
