# 木製構造物耐久性調査 中間報告書 (林道編)

佐賀県林業試験場  
2007年2月

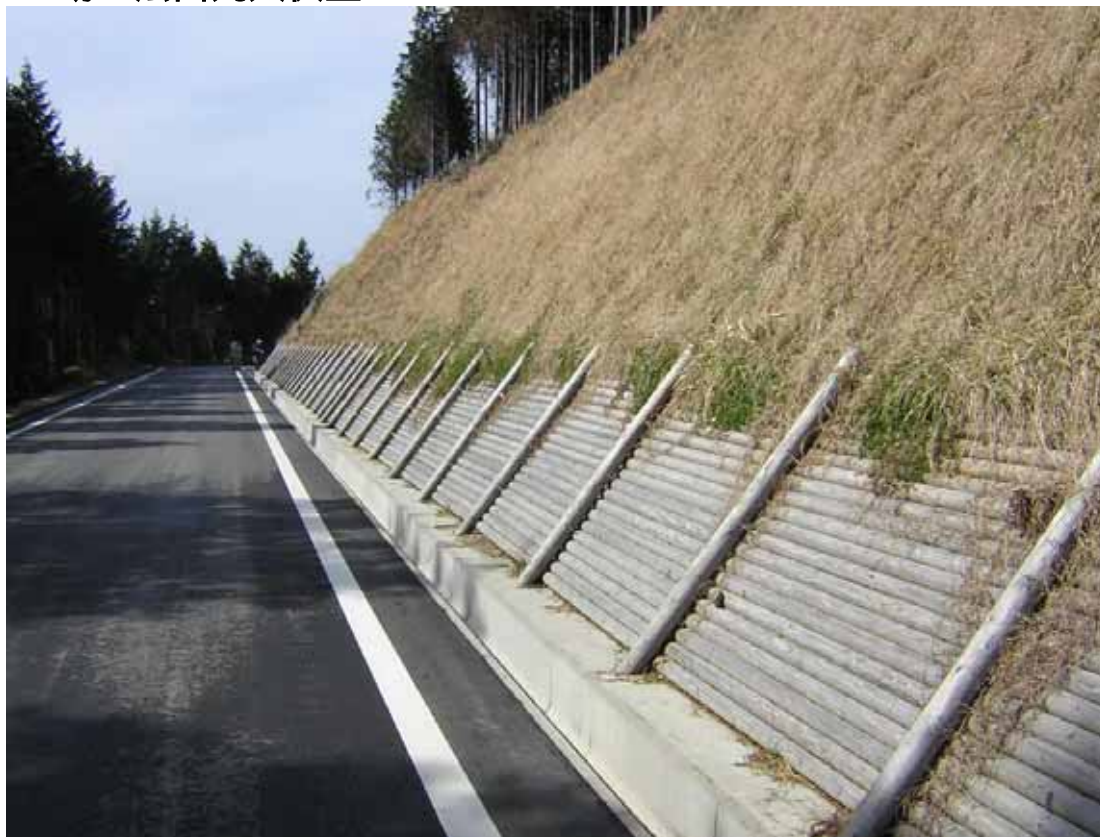
( 蛤岳横断線 )

施工後7年経過した箇所でも概ね腐朽度小(P2参照)で推移しており、高い耐久性を示しているため、環境配慮型クレオソート等による防腐処理が効果を発揮しているものと考えられる。目視による確認では、一部の箇所に風化等による耐久性の低下が認められるが、構造物としての機能は維持している。

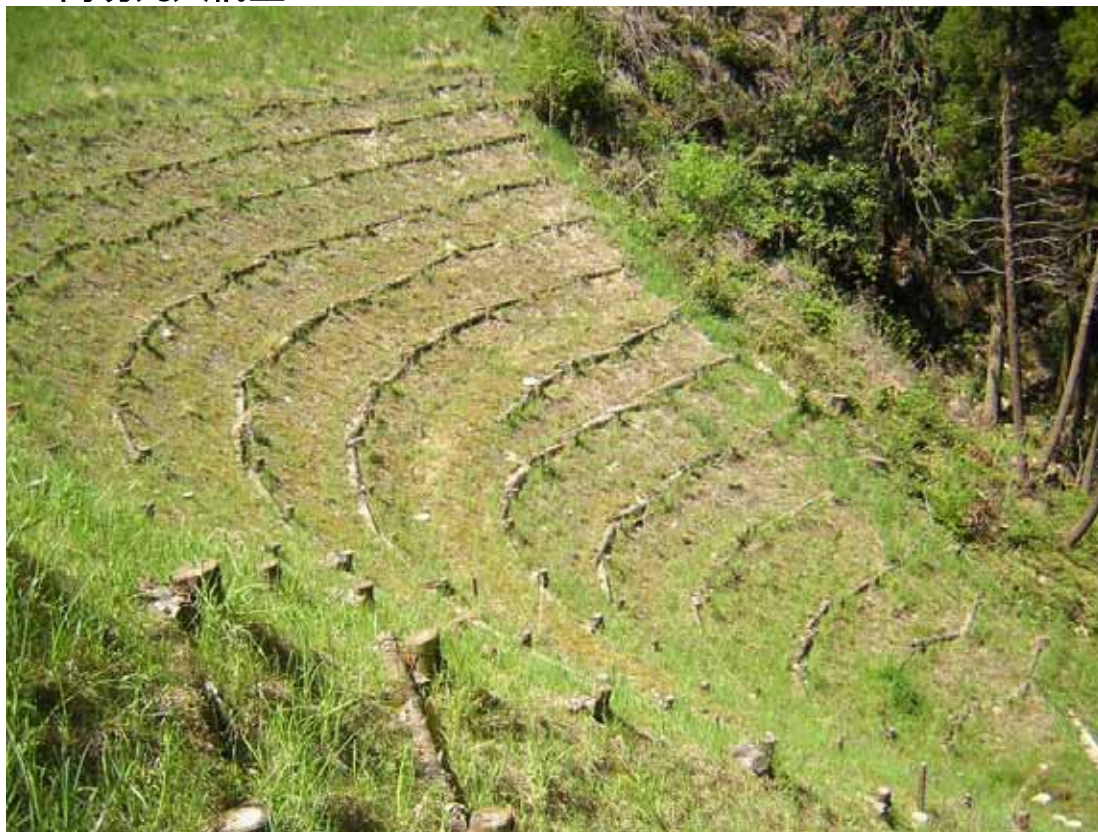
(九千部山横断線)

無処理の木材が使用されているため、他の工種に比べて測定値の上昇が大きく、早い段階での耐久性の低下が認められる。施工後4年経過した箇所では、かなり腐朽が進行しており、構造物としての機能が低下しているものが多くを占めているが、自生の草本類や樹木等の生育も認められるため、盛土法面自体は非常に安定した状態を保っている。施工後3年程度で植生が定着している箇所については、施工目的がほぼ達成されたものと考えられる。

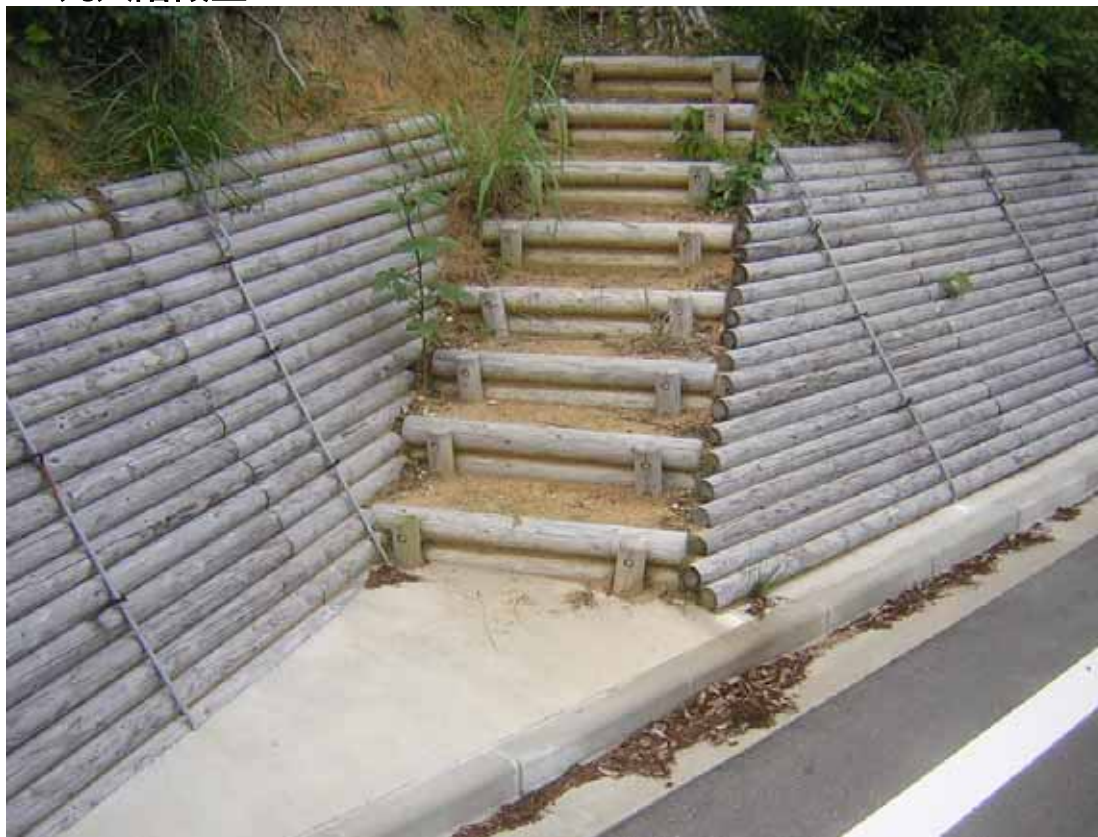
(九千部山横断線)

施工後 8 年が経過した箇所において、測定値が 30 mm 付近に達しており、目視による確認でも、著しく腐朽が進んでいる状況である。また、杭木に比べて横木の測定値が全体的に高い値を示しており、構造的に降雨等の影響を受けやすいためではないかと考えられる。
