## 玄海原子力発電所2号機の1次冷却材中のヨウ素濃度上昇について 調査結果の連絡がありました

# 玄海原子力発電所2号機 漏えい燃料集合体の概要

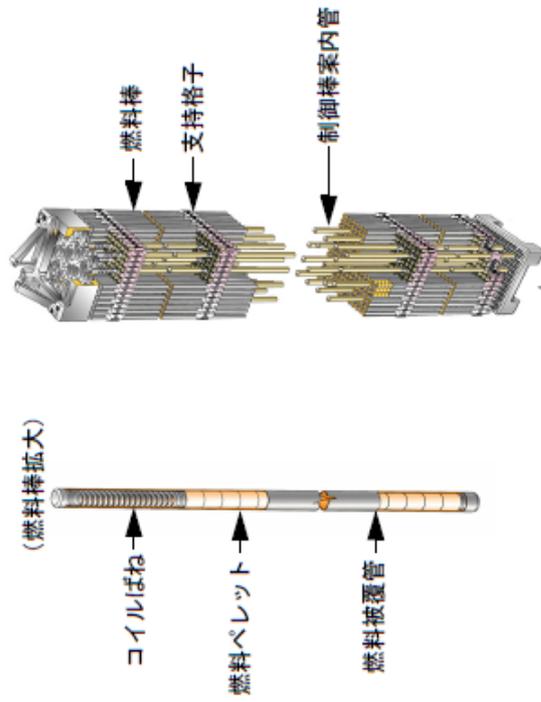
燃料集合体概要図

漏えいが認められた燃料集合体の燃料棒全数(179本)について超音波による調査を実施した結果、燃料棒1本に漏えいが認められた。

漏えいが認められた燃料棒について、ファイバースコープによる調査を実施した結果、異物の混入、損傷及び著しい腐食などの異常は認められなかった。

今回の1次冷却材中のヨウ素濃度上昇は、燃料棒に偶発的に発生したピンホール(目に見えないほどの小さな穴)からの微少な漏えいが原因と推定される。

なお、今回漏えいが確認された燃料集合体は、使用済燃料として扱い、再使用しないこととする。
