立コミ本第35号

2025年5月20日

玄海原子力発電所3号機 定期検査中における  
放射性物質の体内への取り込みに係る原因と対策について

玄海原子力発電所 3 号機における  
法令報告値を下回る微量の放射性物質の体内への取り込みについて

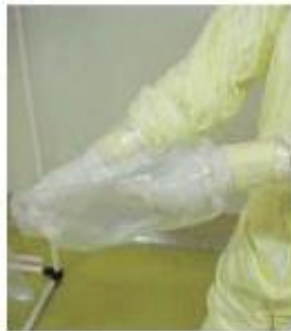
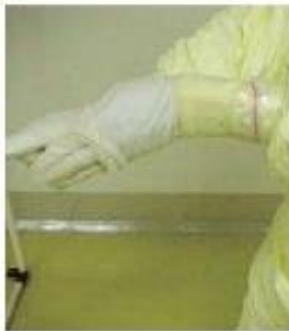
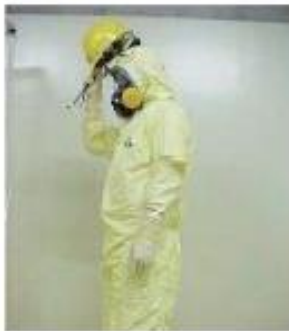
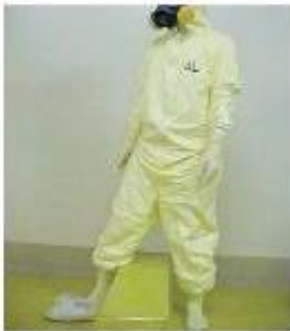
【見直し前】

1. 腕カバー
2. ゴム手袋  
(外側)
3. ヘルメット
4. 汚染区域用靴
5. タイベック
6. ゴム手袋  
(内側)
7. 全面マスク※  
※外す方向は定めなし
8. 黄色靴下

1. 腕カバー
2. ゴム手袋  
(外側)
3. ヘルメット
4. 汚染区域用靴
5. 全面マスクを  
濡れウエスで拭きとる  
作業放管員は半面マスク  
を着用
6. タイベック
7. ゴム手袋  
(内側)
8. 全面マスク※  
作業放管員は  
半面マスク着用  
※外す方向は定めなし
9. 黄色靴下
10. 綿手袋交換
