立コミ本第281号

玄海原子力発電所4号機 定期検査中における  
主蒸気隔離弁ベント弁の不具合に係る原因と対策について

玄海原子力発電所 4 号機 定期検査中における  
主蒸気隔離弁ベント弁の不具合に係る原因と対策について

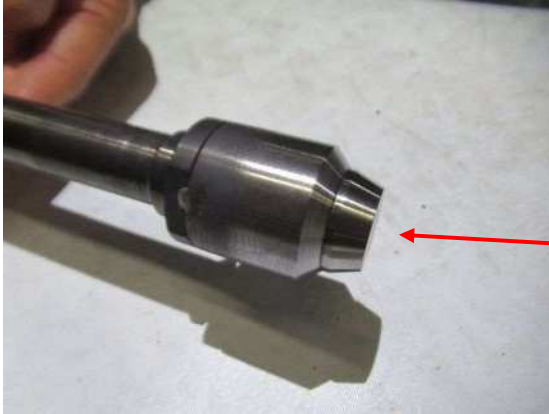
（１０）手入れ後の弁体（定検取替品）外観

- ・キズ、割れなし
- ・腐食、打こんなし
- ・異物なし

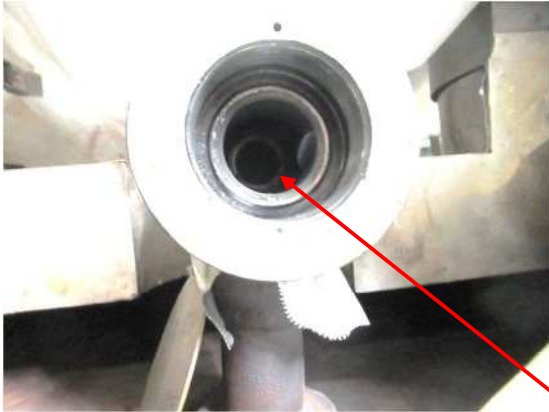
（１１）手入れ後の弁座（既設品）と弁体（定検取替品）との当たり  
・弁座

- シート面の当たり確認
- ・シート面の密着状態は良好
